TRIBUNALE DI MACERATA

ESECUZIONE IMMOBILIARE N. R.G. 194/2023

**VERIFICA DELLO STATO DI DANNO
CON RIDEFINIZIONE DEI LIVELLI OPERATIVI**

IMMOBILE SITO IN APPIGNANO C.DA CAMPO DI BOVE 11

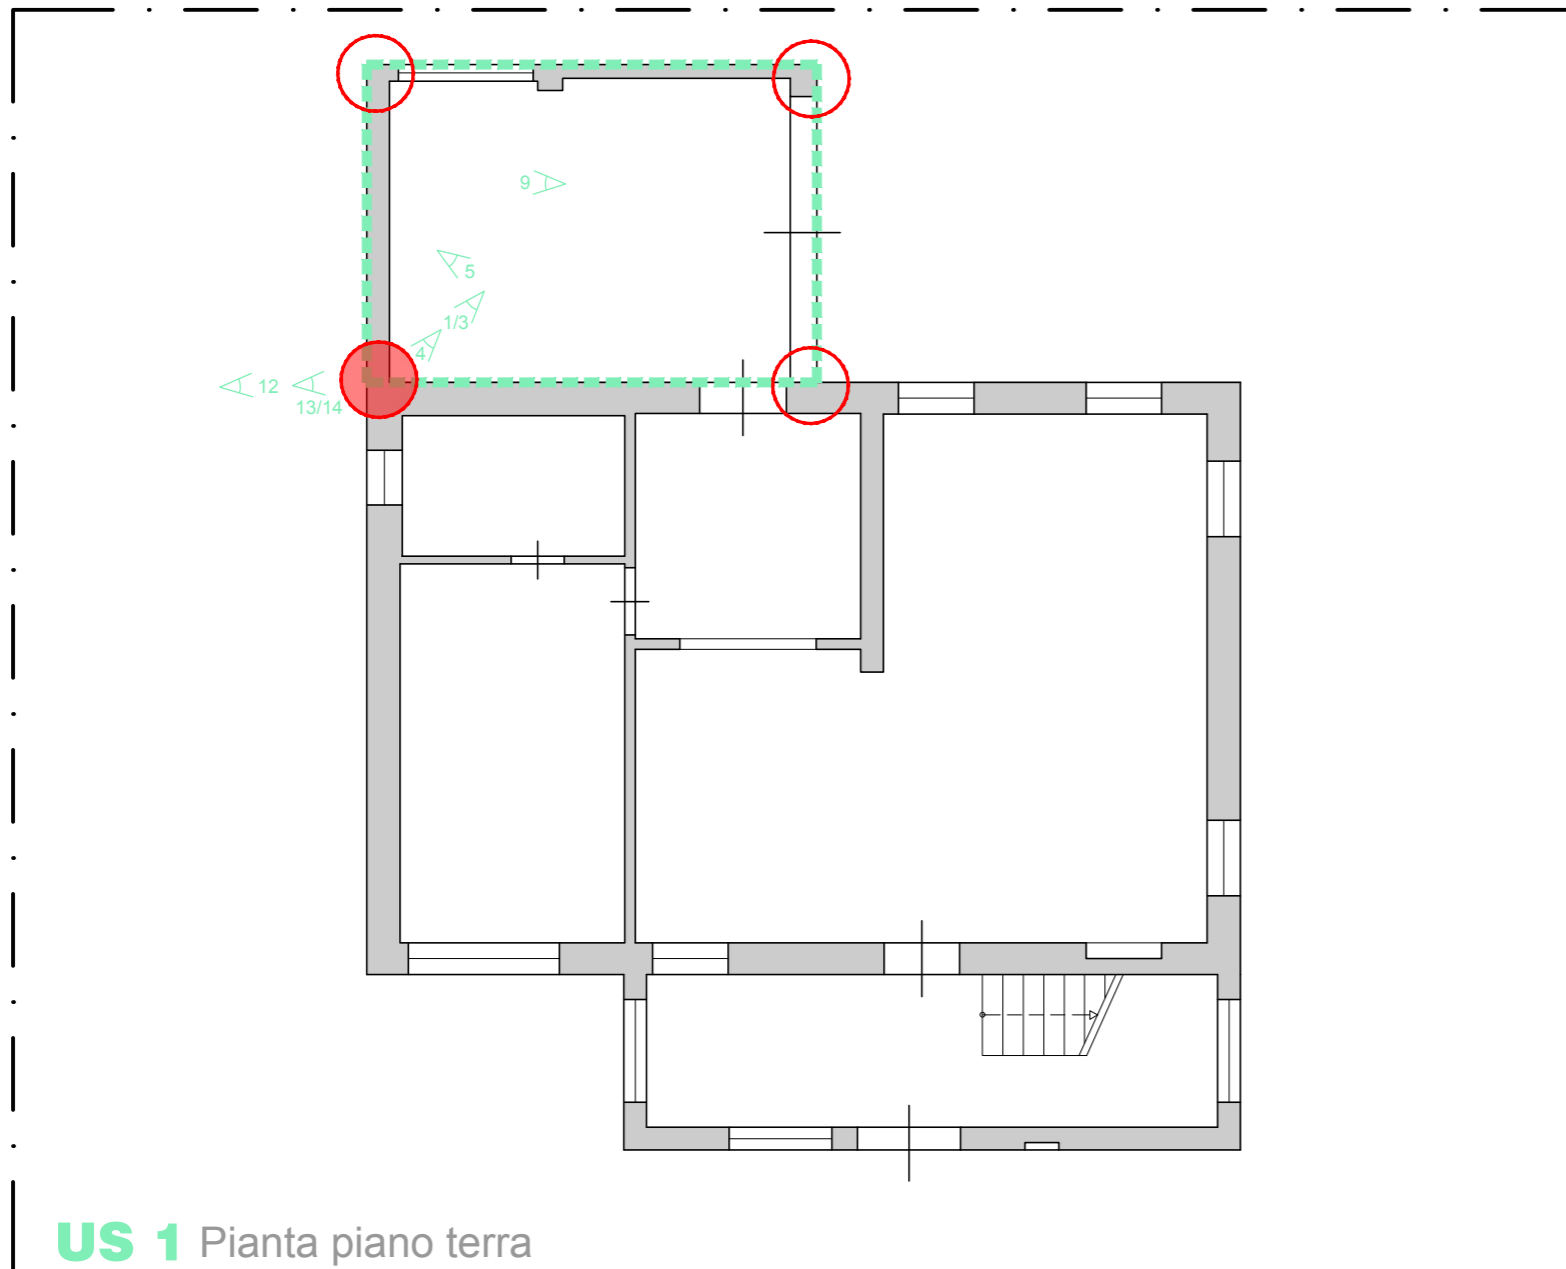
DANNO GRAVISSIMO _ CONDIZIONE n. 7

DESCRIZIONE DEL DANNO: *distacchi localizzati tra pareti portanti ortogonali.*

SI RITIENE CONDIZIONE SODDISFATTA IN BASE AI DISTACCHI APPURATI IN SEDE DI STATO DI DANNO.

CONDIZIONE SODDISFATTA

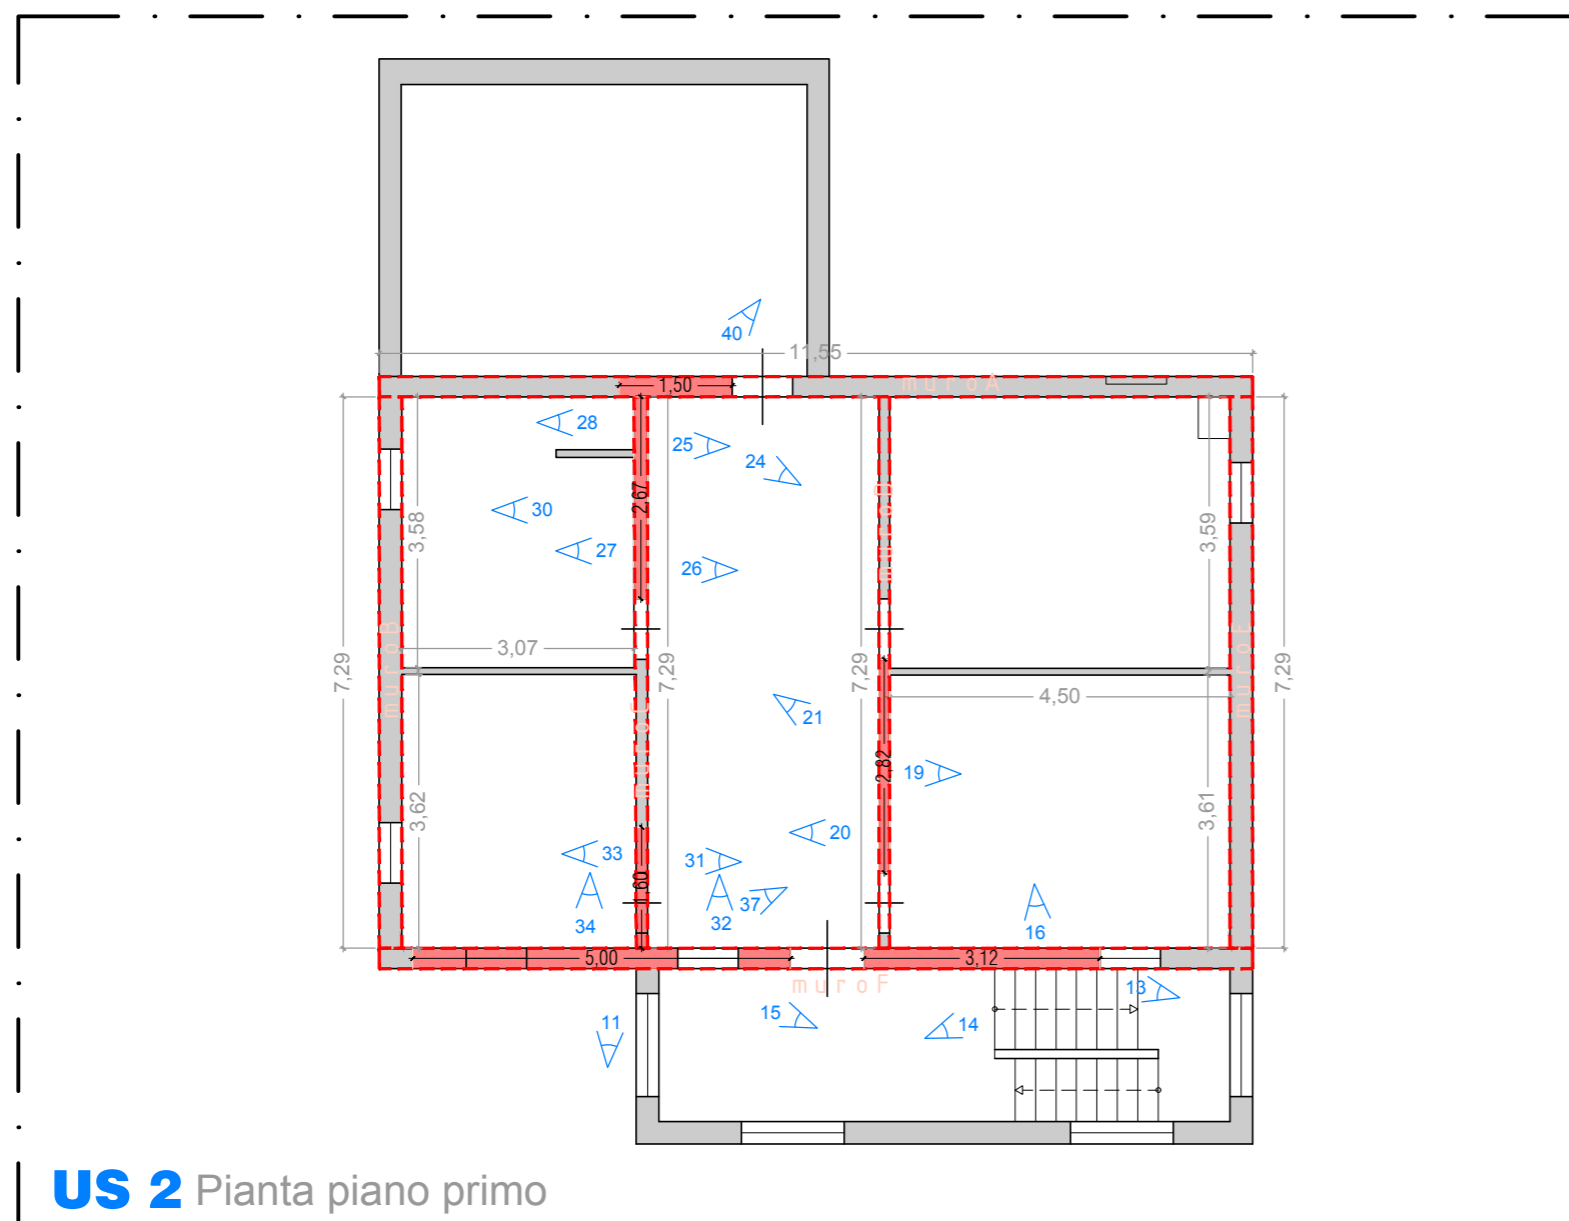
US 2 Pianta piano primo

DESCRIZIONE DEL DANNO: *lesioni passanti*

SI RITIENE CONDIZIONE SODDISFATTA IN BASE AI DISTACCHI APPURATI IN SEDE DI STATO DI DANNO.

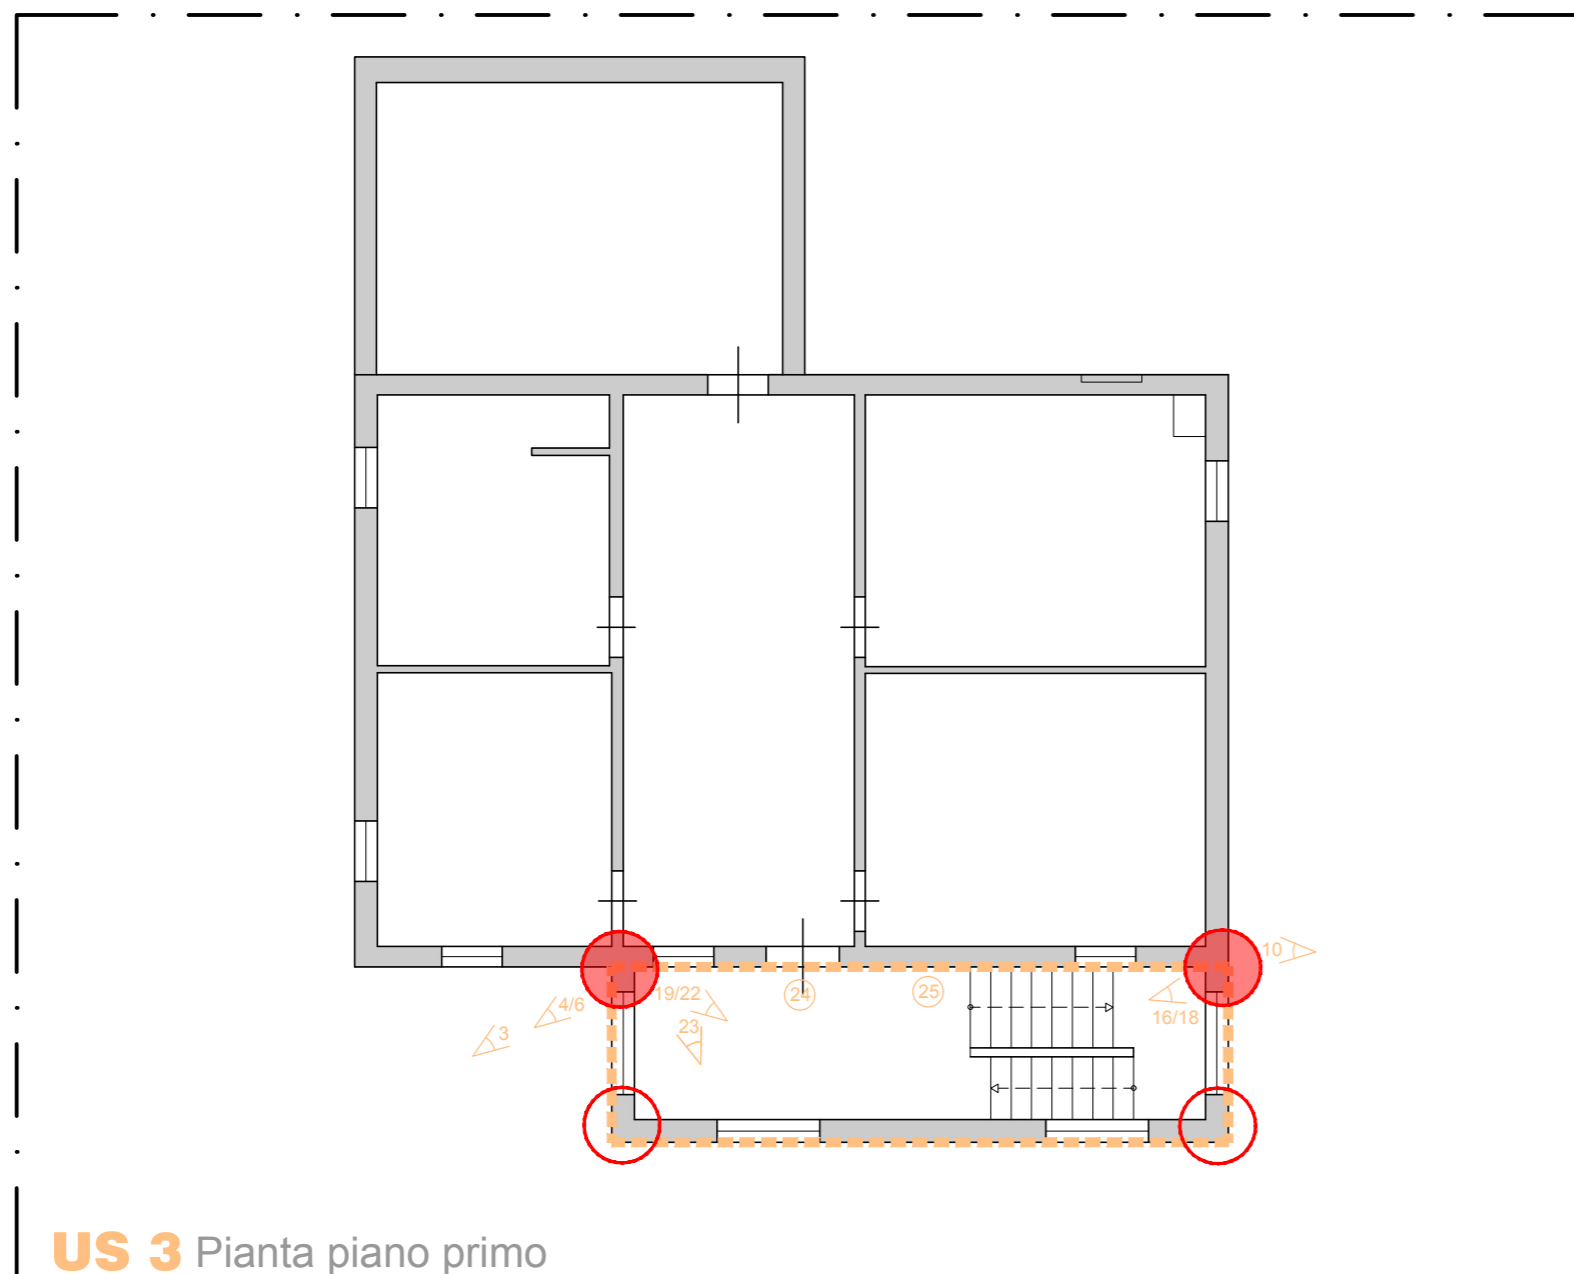
STATO DI DANNO 4

CONDIZIONE SODDISFATTA
