TRIBUNALE ORDINARIO - PESARO

96/2022

CONSULENZA ESTIMATIVA GIUDIZIARIA

del 24/02/2024

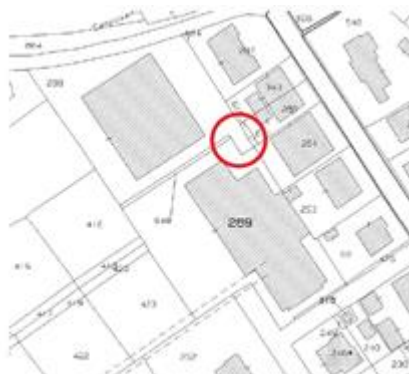
Anomalia riscontrata sul confine del lotto a Nord/Est

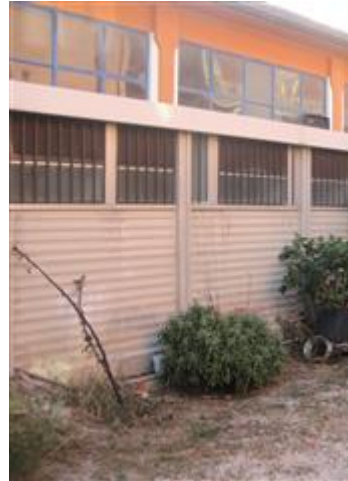
Deposito laterale realizzato a confine addossato al capannone

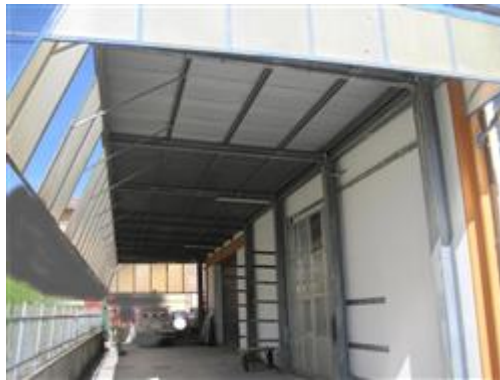
Tettoie metalliche sul retro del capannone
