**TRIBUNALE CIVILE DI CALTAGIRONE  
SEZIONE ESECUZIONI IMMOBILIARI**

**PROC. ESEC. 129/1992**

**RELAZIONE TECNICA PER LA MESSA IN SICUREZZA DELL'IMMOBILE  
DENOMINATO LOTTO 9**

## **RELAZIONE TECNICA MESSA IN SICUREZZA LOTTO 9**

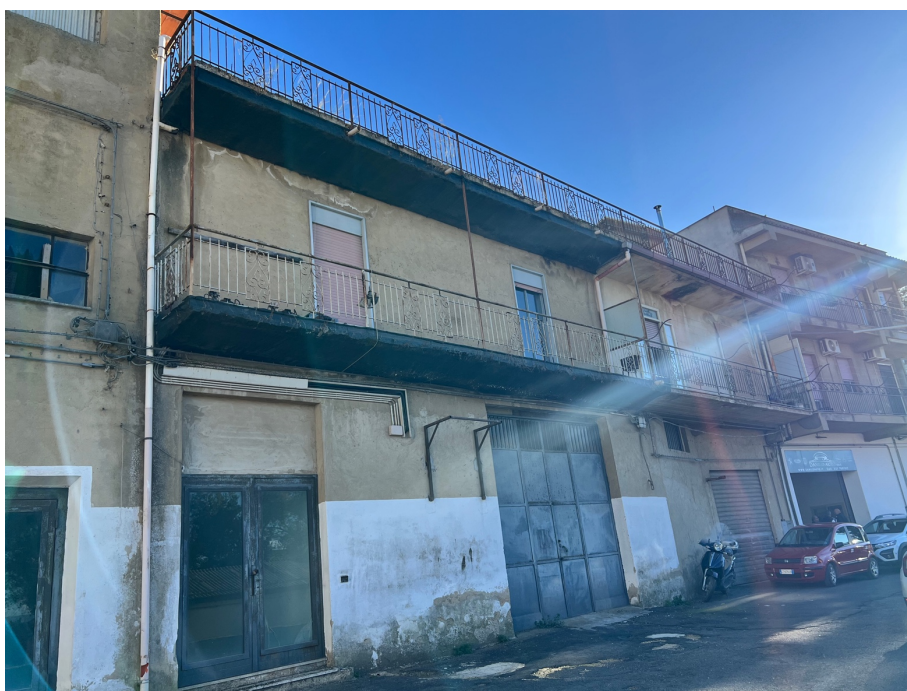
Figura 1 – Vista del LOTTO 9 dalla strada privata con accesso dalla via Caltanissetta, al piano primo rispetto alla via Caltanissetta, al piano terra rispetto alla retrostante via Pantalica.

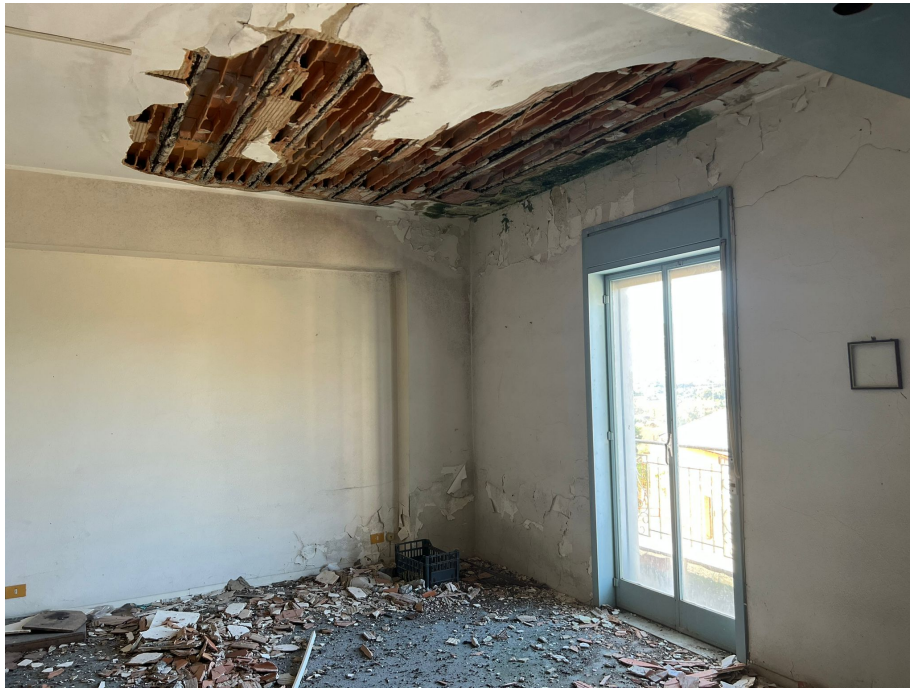
Figura 2 – Interno del LOTTO 9 – affaccio sul ballatoio sulla strada privata

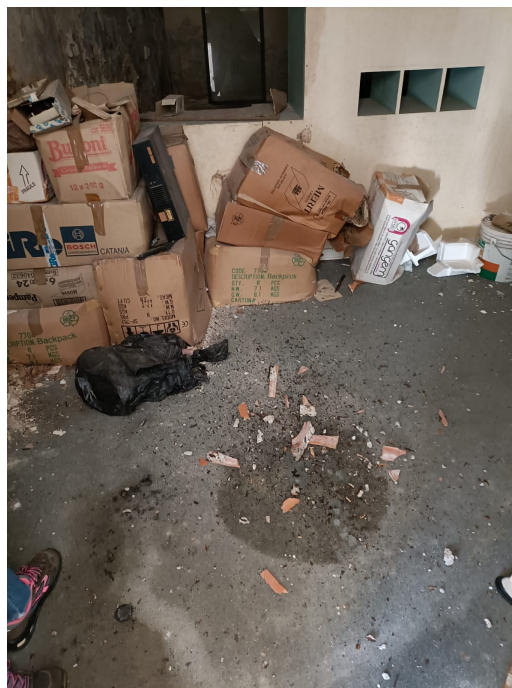
4/A, individuato come LOTTO 9, il quale versa in stato di abbandono con evidenti i segni di mancata manutenzione da lungo tempo: i solai di copertura hanno importanti fenomeni di sfondellamento che ha causato la caduta delle pignatte e la corrosione dei ferri di armatura, le strutture portanti in cemento armato perimetrali, in particolare le travi più esterne risultano danneggiate da prolungate infiltrazioni provenienti dalla terrazza di copertura e da ristagni d'acqua. A testimonianza del progredire nel tempo dei fenomeni di degrado strutturale vi sono frammenti di laterizio caduti sul pavimento e non rimossi, intonaco scrostato ed importanti porzioni della moquette con cui è rivestito il pavimento intrise d'acqua che, al momento del sopralluogo, si osservava gocciolare dal soffitto. Sono riscontrabili, in aggiunta, lesioni dei tompani riconducibili a cedimenti strutturali di altra natura e non necessariamente legati ad infiltrazioni d'acqua dal soffitto.

Figura 3 – Interno del LOTTO 9 – segno di gocciolamento e caduta di laterizi dal solaio di copertura

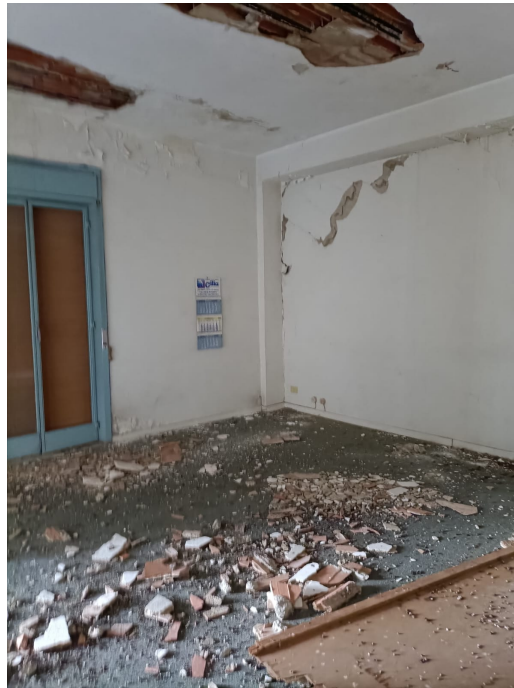
Figura 4 – Interno del LOTTO 9 – segno di gocciolamento e caduta di laterizi dal solaio di copertura

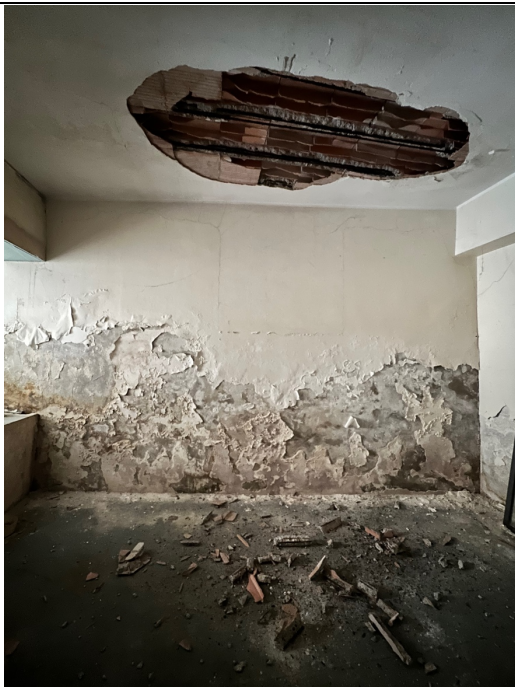
Inoltre, stante che l'immobile è stato edificato a ridosso di un terrapieno in assenza di idoneo drenaggio, lato via Pantalica, vi sono importanti aloni di umidità proveniente dal terreno, muffe ed intonaco scrostato.

Figura 5 – Interno del LOTTO 9 – segni di umidità proveniente dal terrapieno

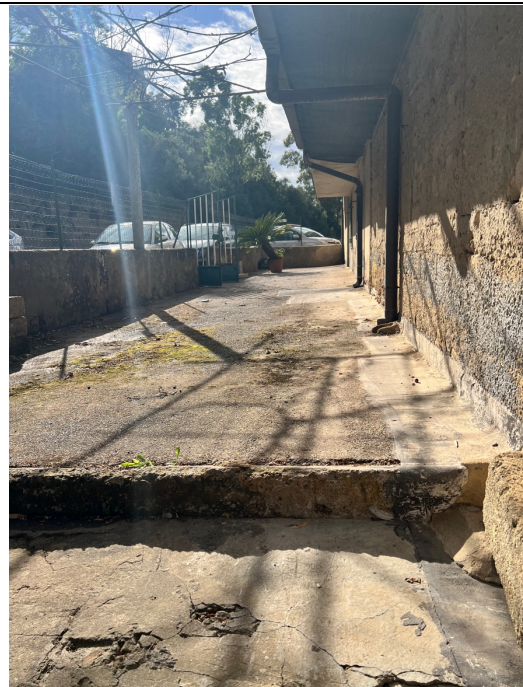
Figura 6 – Particolare del prospetto sulla via Pantalica parzialmente al di sotto del piao stradale

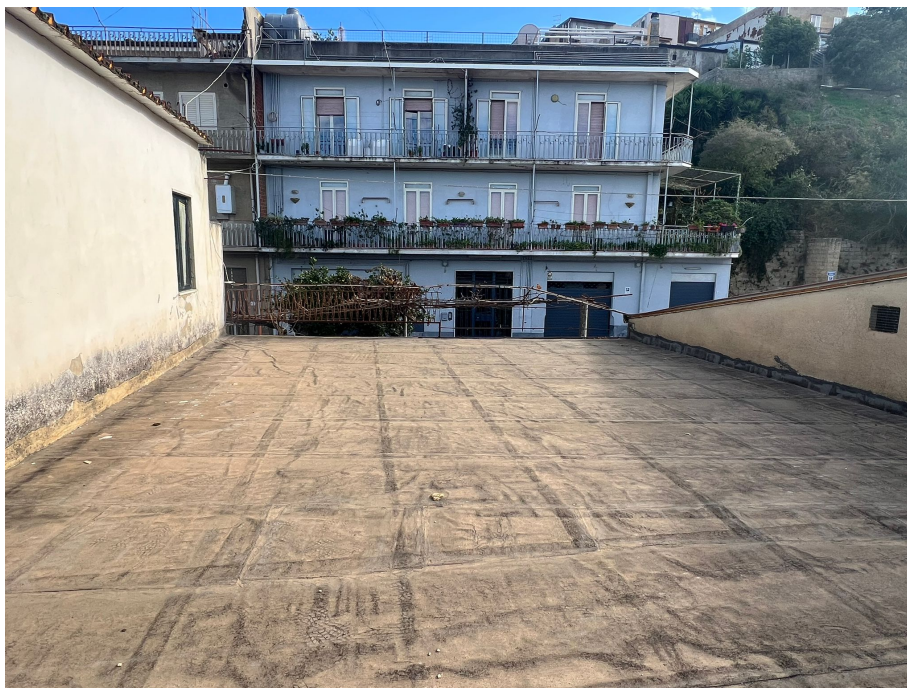
Figura 7 – Terrazza di copertura del LOTTO 9

Il lastrico solare al di sopra dell'immobile sopra descritto risulta ricoperto da guaina bituminosa fornita a rotoli e posata in sovrapposizione ed in senso ortogonale rispetto ad almeno un ulteriore sottostante strato di analogo rivestimento impermeabilizzante bituminoso. Allo stato la guaina appare deteriorata e sollevata in più punti, i risvolti perimetrali risultano scollati e del tutto inefficaci ad impedire l'infiltrazione delle acque meteoriche, sono presenti avvallamenti e pendenze inadeguate a consentire il completo deflusso dell'acqua. Considerato che la detta terrazza è coronata da un'orlatura alta cm 20 circa sui lati corti, nonostante vi siano stati realizzati dei fori collegati a grondaie e pluviali, questi ultimi risultano inefficaci sia per l'insufficiente pendenza sia perché ostruiti da sporcizia accumulatasi nel tempo. In aggiunta si nota che, proprio in corrispondenza dell'orlatura perimetrale, la guaina che sembra essere stata saldata in precedenza adesso è scivolata e/o scollata in più punti.

1. svellimento degli strati di guaina bituminosa (almeno n. 2 strati);
2. analisi di laboratorio della stessa guaina per determinare il codice rifiuto;
3. conferimento a discarica autorizzata in funzione del codice rifiuto determinato in laboratorio, compresi carico sul cassone e trasporto;

4. demolizione del massetto esistente per uno spessore medio stimato di cm 5 circa;
5. carico del materiale di risulta sul cassone e trasporto a rifiuto;

6. rifacimento di massetto alleggerito dello spessore medio di cm 5, formazione delle pendenze per il deflusso delle acque;
7. fornitura e posa nuova guaina prefabbricata a base di bitume dello spessore minimo di mm 4, con armatura in poliestere, compresi sovrapposizioni di almeno cm 10, risvolti e scossaline perimetrali per avere una perfetta sigillatura a regola d'arte;

8. fornitura e collocazione di grondaie e pluviali per convogliamento delle acque meteoriche provenienti dal lastrico solare verso l'esterno, compresa la formazione di fori e pendenze adeguate;

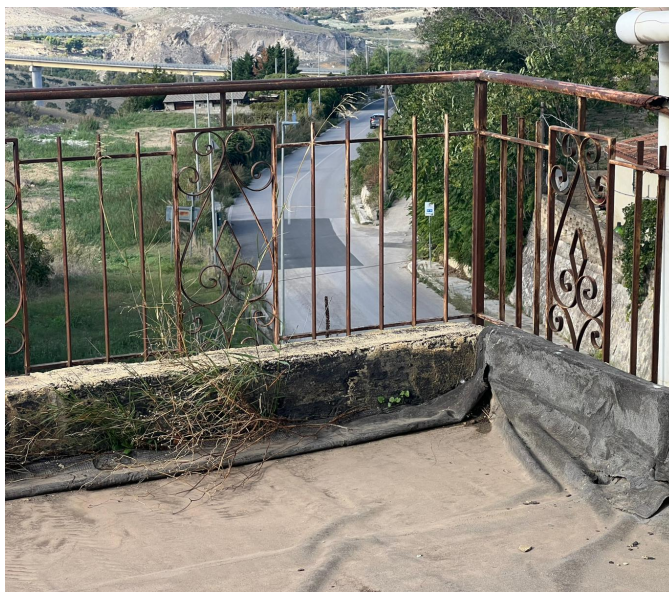
Figura 8 – particolare della guaina sul lastrico solare

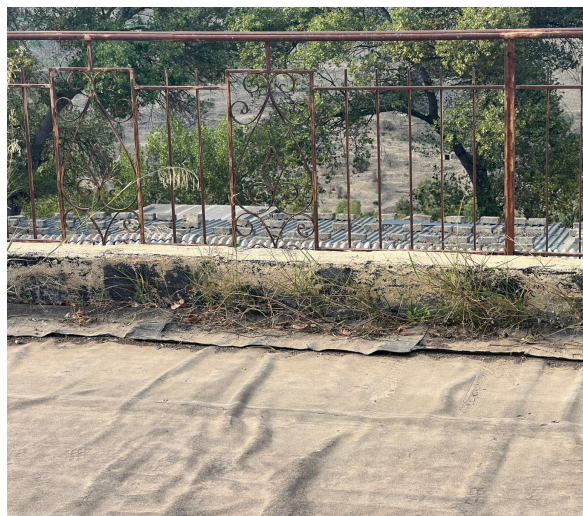
Figura 9 – particolare della guaina sul lastrico solare

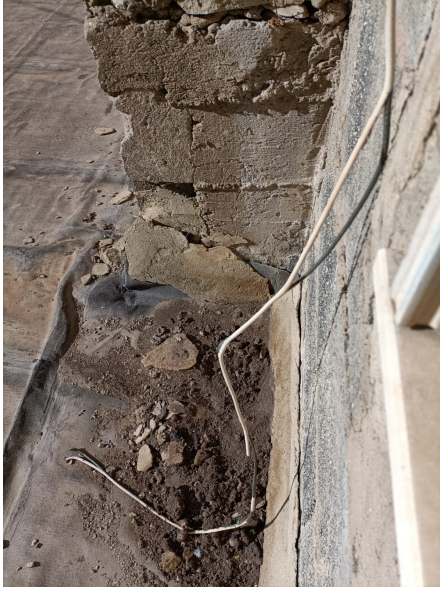
Figura 10 – particolare del risvolto della guaina scollato dalla parete

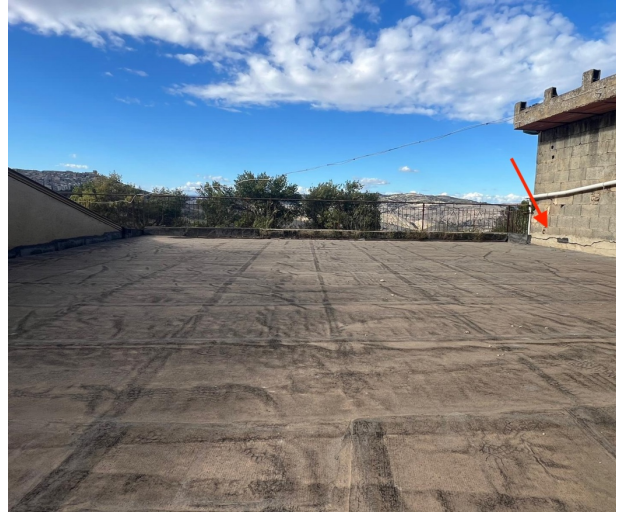
Figura 11 – lastrico solare – scollamento del risvolto della guaina

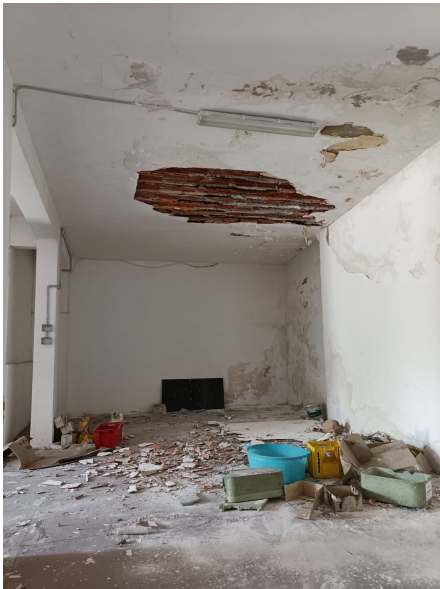
Visionato l'immobile sottostante, assegnato [REDACTED] si è visto che il solaio intermedio risulta anche questo sfondellato in più porzioni, certamente a causa delle copiose infiltrazioni provenienti dal lastrico solare ma anche a causa dell'assenza di drenaggio in corrispondenza del terrapieno al di sotto del quale si attesta.

Figura 12 – Immobile sottostante il LOTTO 9

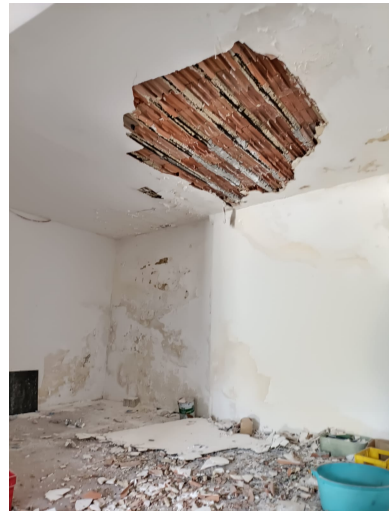
Figura 13 – Immobile sottostante il LOTTO 9  
particolare del soffitto/solaio intermedio
