TRIBUNALE DI TERMINI IMERESE

Perizia dell'Esperto ex art. 568 c.p.c. Arch. Vuinovich Nadia, nell'Esecuzione Immobiliare 54/2025 del R.G.E.

- **Bene N° 1** - Appartamento ubicato a Casteldaccia (PA) - via Gaetano Donizzetti n.38-40, piano Terra (Coord. Geografiche: 38°02'39.63"N / 13°31'24.60"E)

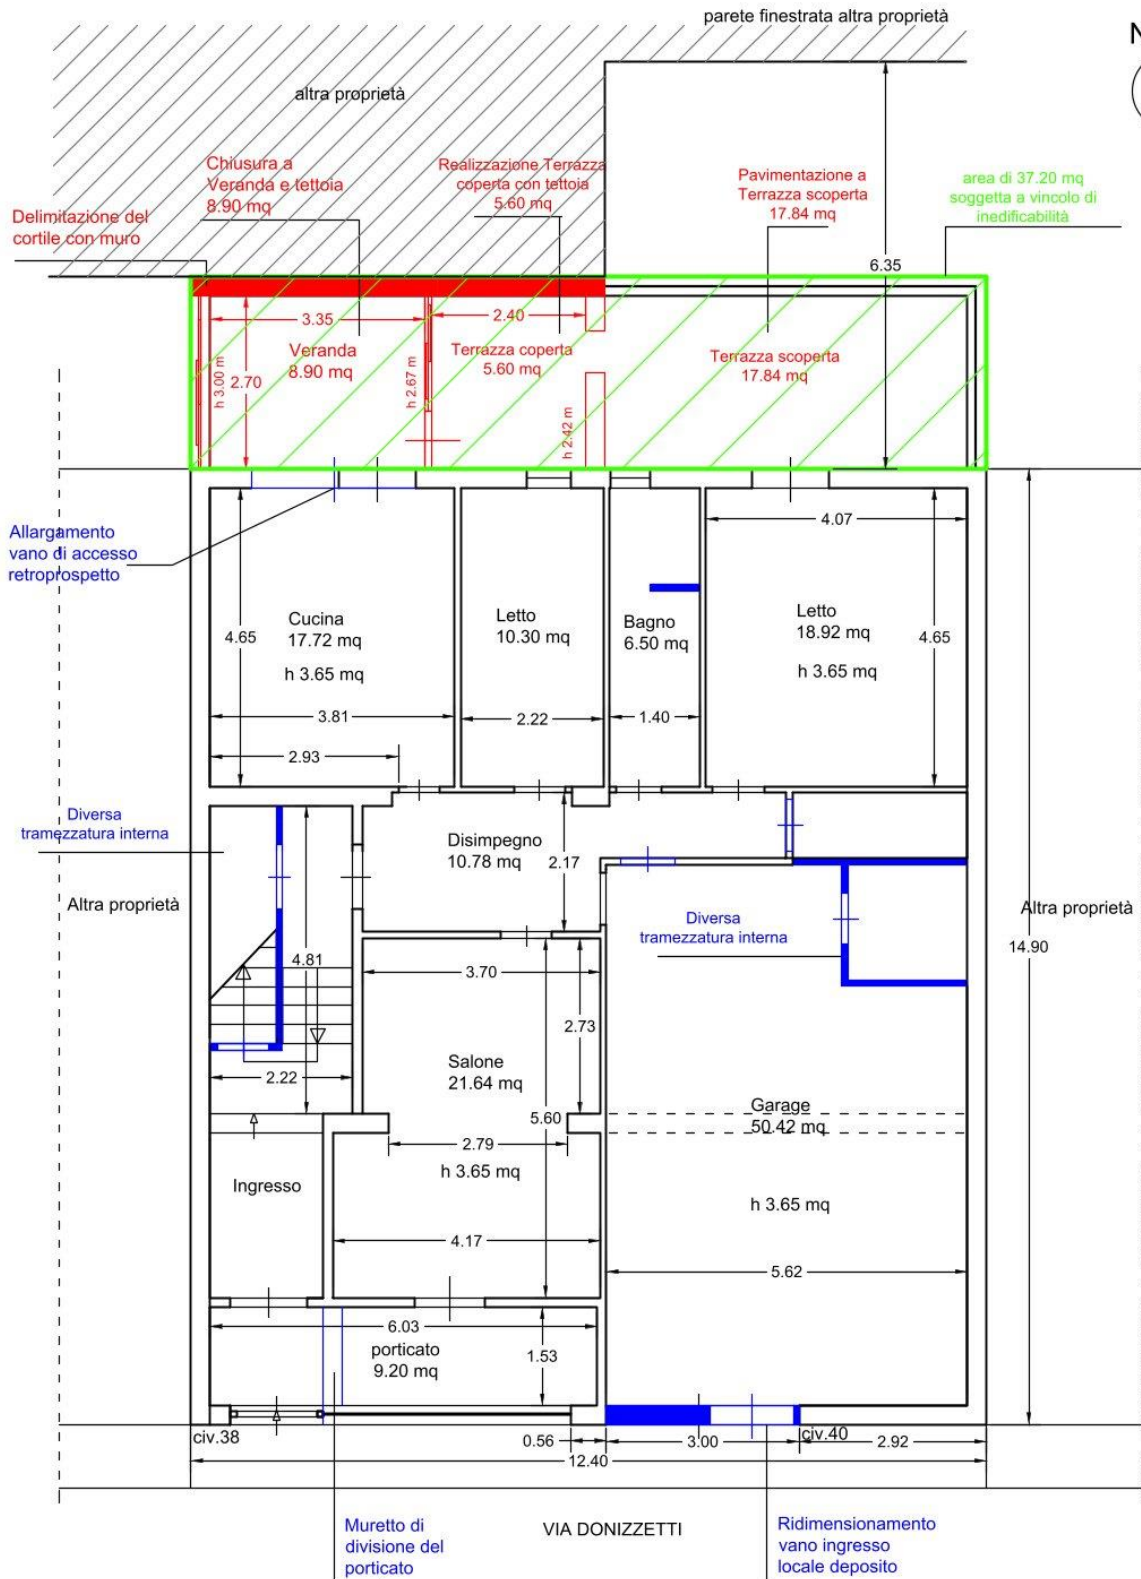
SOVRAPPOSIZIONE STATO DI PROGETTO APPROVATO CON C.E. IN SANATORIA
 n.31/2008 del 29/07/2008 E STATO ATTUALE CON OPERE ESEGUITE IN DIFFORMITA'

Dall'analisi della documentazione acquisita presso l'ufficio tecnico del Comune di Casteldaccia allegati alla presente CTU, sono emerse delle difformità, in parte regolarizzabili ai sensi dell'art.36 del DPR n.380 del 2001, in parte non sanabili e pertanto da demolire evidenziati graficamente nella planimetria di seguito riportata. (Cfr. Allegato 4, Documentazione grafica, Sovrapposizione stato di progetto autorizzato e stato attuale).

In particolare risultano regolarizzabili gli interventi eseguiti all'interno dell'appartamento:

- I tramezzi per una diversa distribuzione degli spazi,
- il muretto di divisione tra la porzione di porticato di proprietà comune da quella di proprietà esclusiva dell'unità immobiliare in oggetto,

Le opere non sanabili sono quelle realizzate nel cortile esterno prospiciente il retro prospetto.

Su questa area di superficie pari a 37, 20 mq sussiste, ai fini del rilascio della C.E. in Sanatoria n. 31/2008, un vincolo di inedificabilità. Pertanto non risulta sanabile nessuna delle opere ivi realizzata.

Sarà pertanto necessario demolire il muro perimetrale a nord ed ovest, la tettoia in legno e la chiusura a veranda con gli infissi ad ovest e a est. Dovranno essere demoliti anche i muretti realizzati all'interno del cortile e la pavimentazione esterna a terrazza.

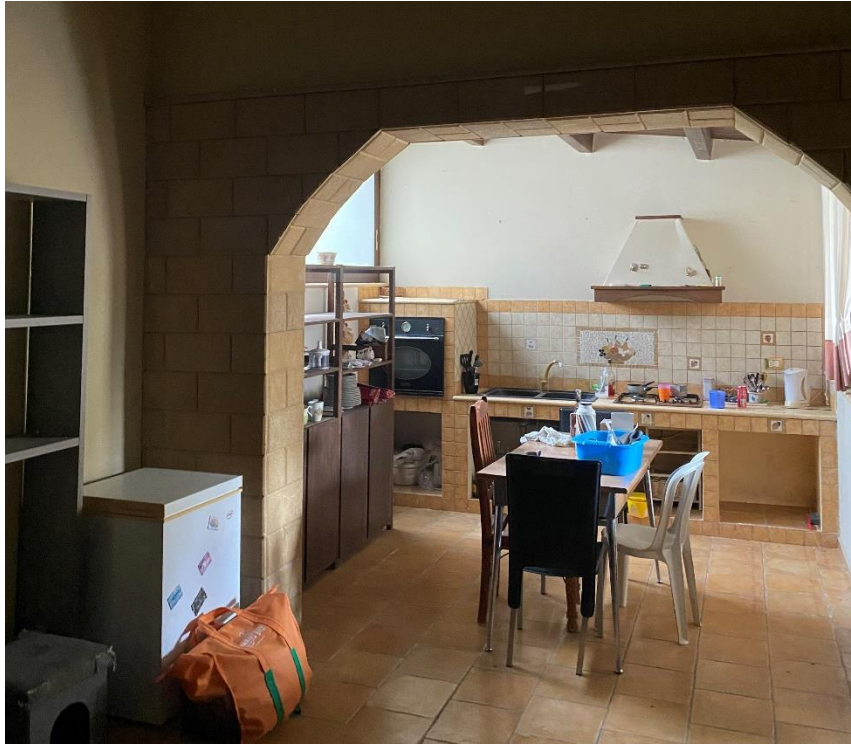
Infine si accede ad una cucina-pranzo che si sviluppa in parte nell'area cortile esterno su cui vige un vincolo di inedificabilità e che pertanto dovrà essere demolita e dovranno essere ripristinati i luoghi come da progetto approvato di cui si riporta di seguito planimetria.

Porzione di cucina pranzo realizzata su cortile coperto con tettoia e veranda

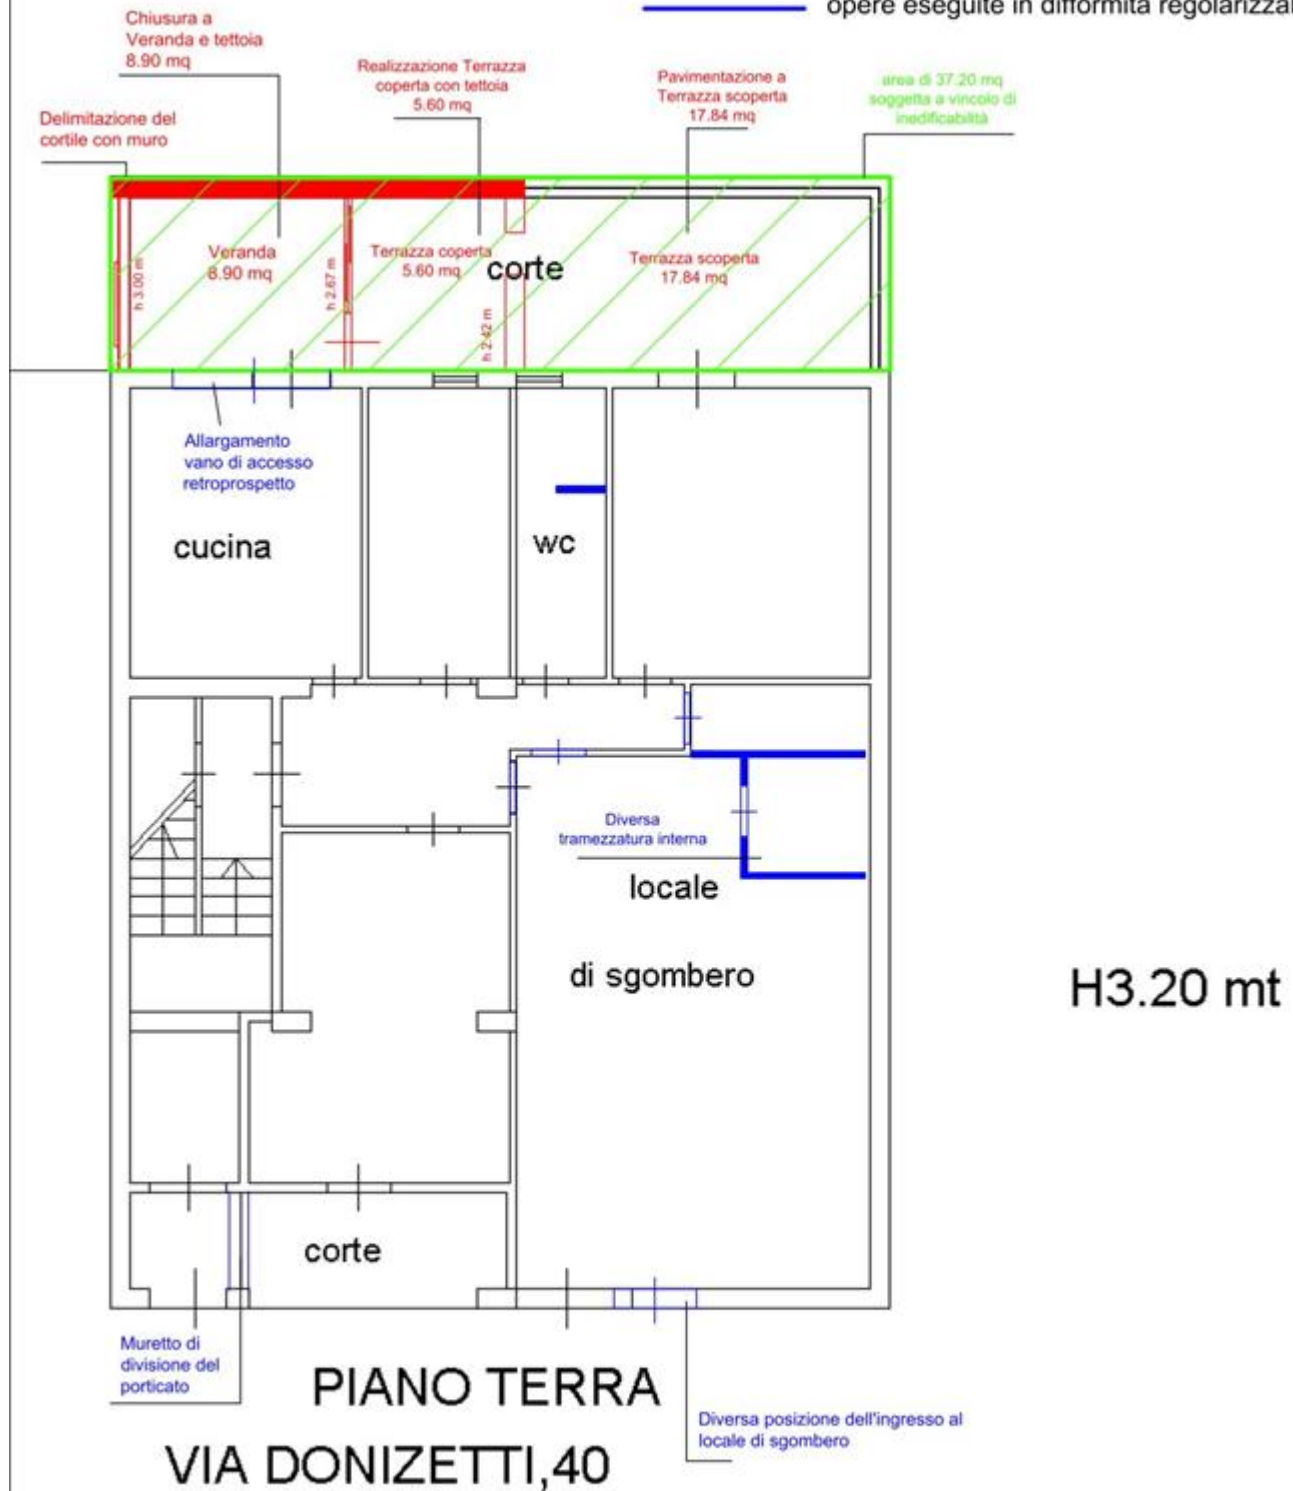
SOVRAPPOSIZIONE STATO ATTUALE E PLANIMETRIA CATASTALE

Mentre dall'analisi della planimetria catastale acquisita e dal rilievo dello stato dei luoghi sono state riscontrate delle difformità sostanziali.

In particolare sono state riscontrate delle opere realizzate in difformità rispetto allo stato catastale e a quello legittimato dalla con C.E. in sanatoria n.31/2008 del 29/07/2008, meglio evidenziate graficamente nella sottostante pianta in cui il CTU ha sovrapposto alla planimetria catastale lo stato attuale riscontrato.

Sono state eseguite opere di diversa distribuzione della tramezzatura interna oltre che opere nel cortile del retro prospetto su cui insiste un vincolo di inedificabilità previsto da atto di vincolo di inedificabilità del 24/07/2008 annotato al registro degli l'Atto unilaterale D'Obbligo n.49 per una superficie pari a mq 37,20.

La eliminazione delle difformità riscontrate e la eventuale regolarizzazione delle stesse determineranno un deprezzamento del valore di stima del bene che sarà meglio descritto nel paragrafo relativo alla stima lotto. L'altezza utile dell'unità immobiliare è pari a 3,65 m e non 3,20 riportata nella planimetria.

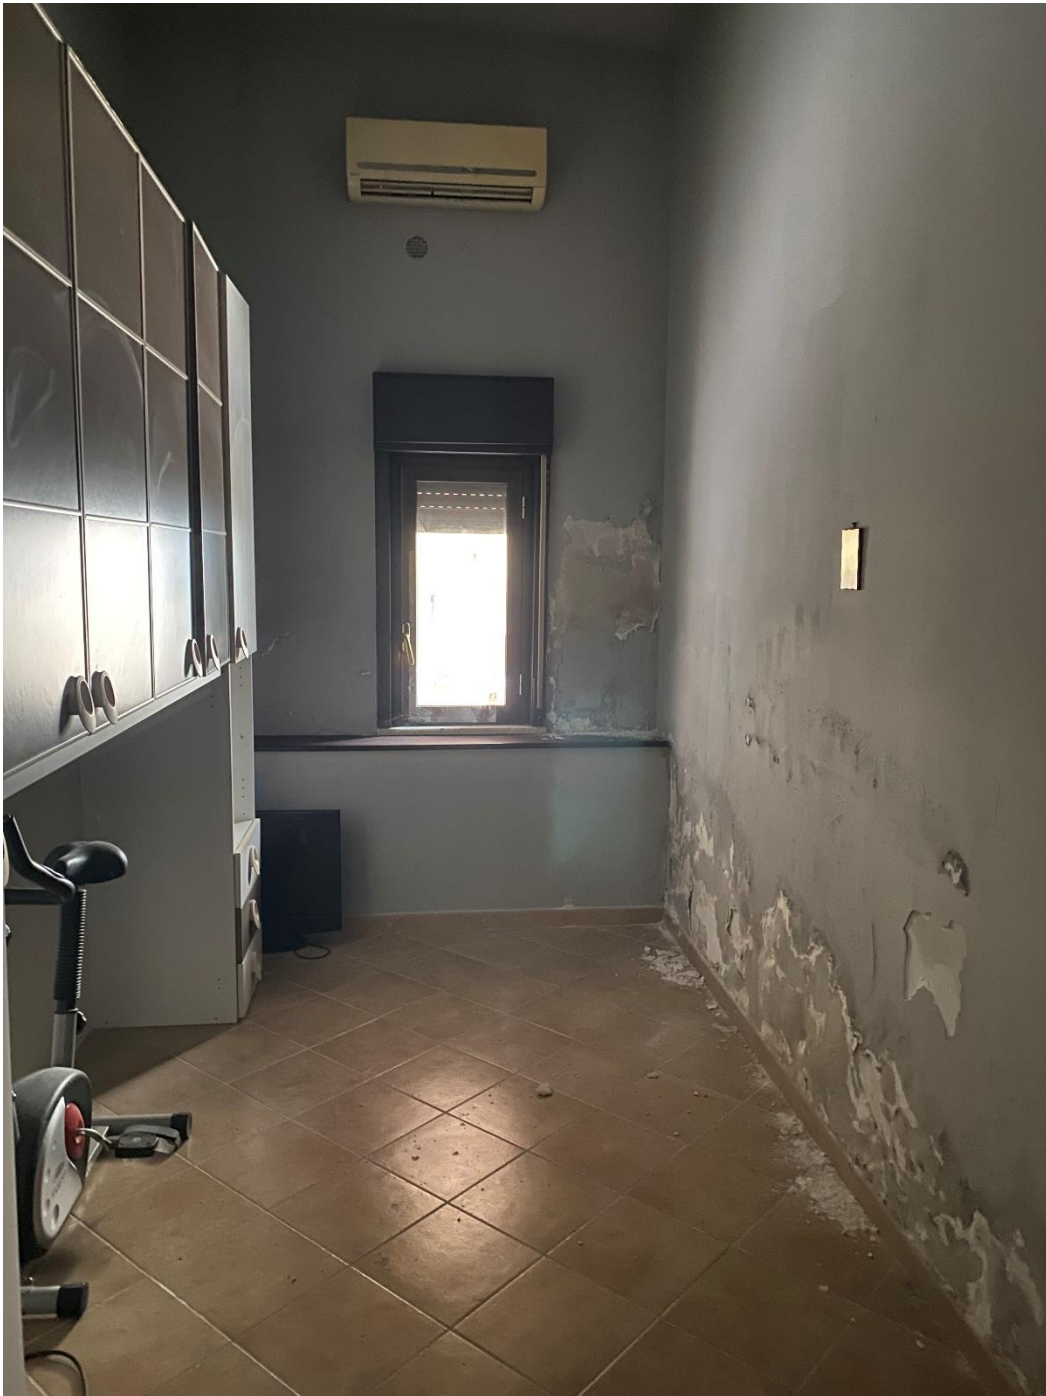
L'unità immobiliare si presenta ad oggi in uno stato conservativo mediocre. Come riscontrato in fase di sopralluogo, sono presenti in modo evidente e diffuso sulle pareti perimetrali e sui tramezzi fenomeni di distacco di intonaci e pitture, rigonfiamento di malte, macchie di umidità sui pavimenti, muffe e cattivi odori, fenomeni di corrosione degli imbotti degli infissi in alluminio.

Vista ammaloramenti diffusi nella camera da letto singola prospiciente cortile interno

Gli ammaloramenti riscontrati, a detta della scrivente sono causati da fenomeni di risalita di umidità dalla strada e dalla corte esterna. Gli ammaloramenti infatti sono maggiormente concentrati ed evidenti sulle pareti confinanti con l'esterno. Sul muro esterno prospiciente la via Donizzetti i mattoni del rivestimento sono in parte distaccati, e sulla parte intonacata priva di rivestimento emergono tracce di intonaco ammalorato e distaccato. Sulla parte interna dello stesso muro, intonacato e privo di rivestimento, gli ammaloramenti per umidità di risalita sono maggiormente evidenti, con diffuso distacco dell'intonaco.

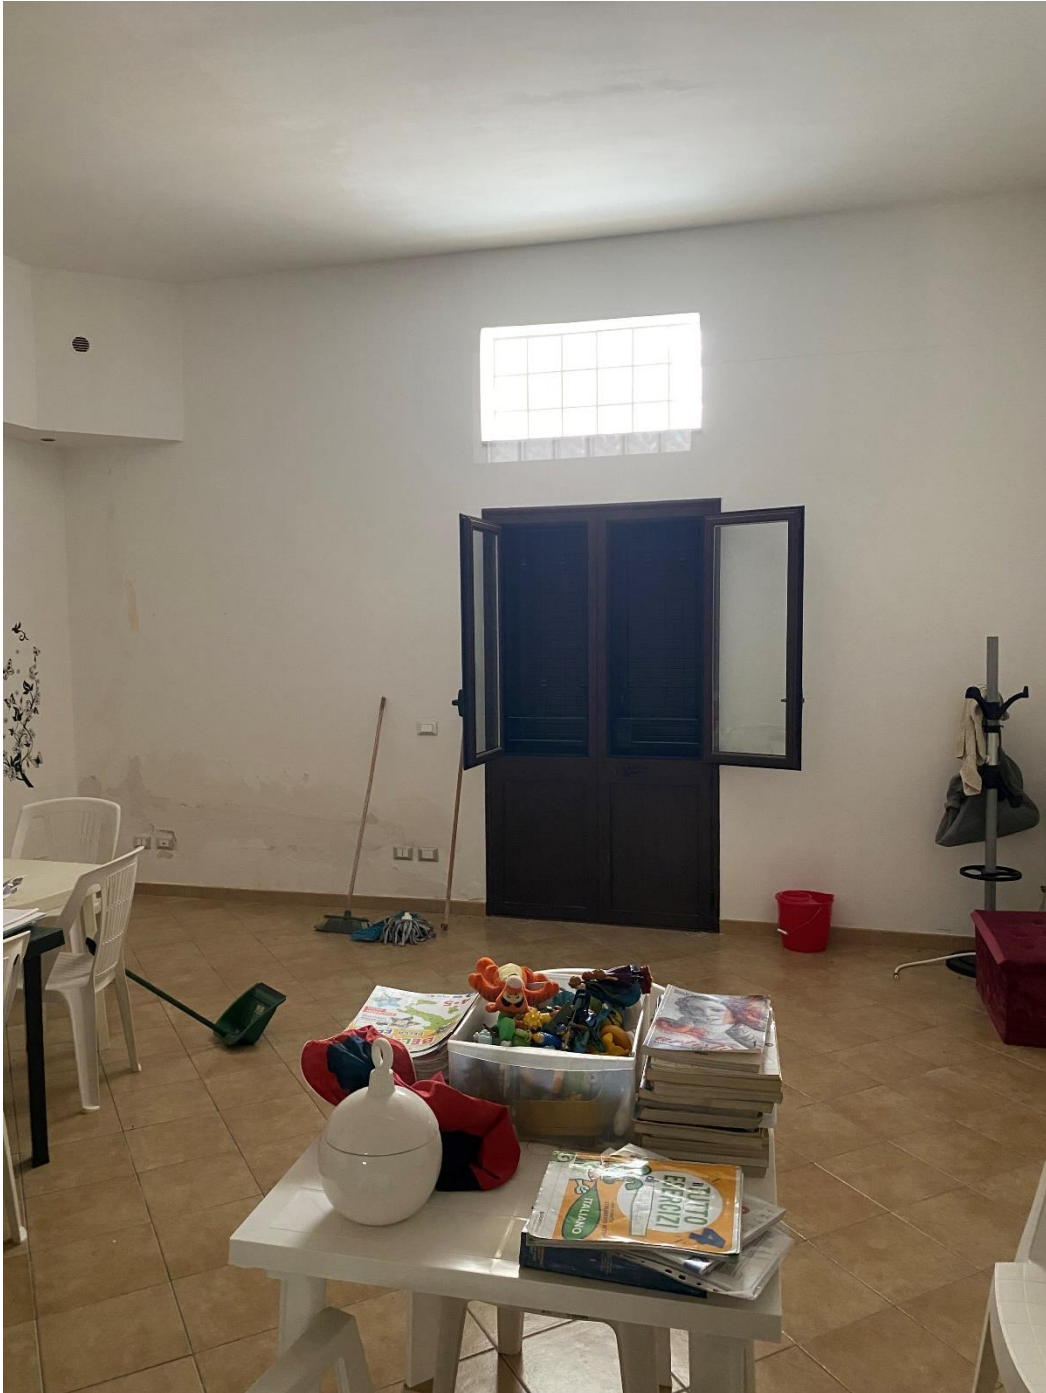
Vista ammaloramenti diffusi nel locale deposito prospiciente la via Donizzetti

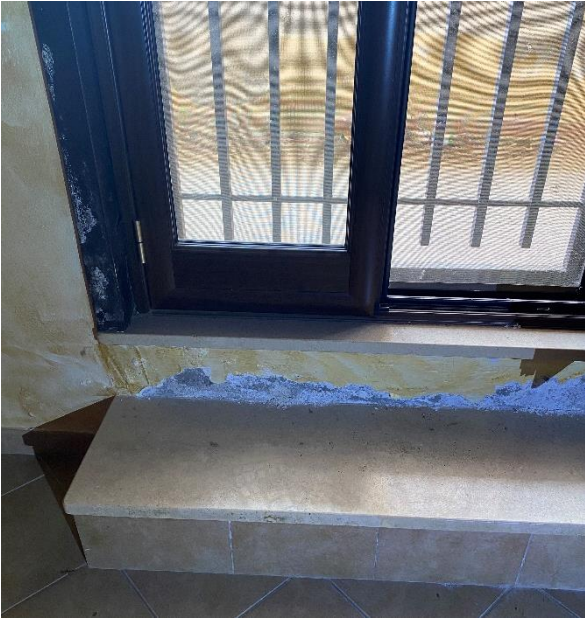
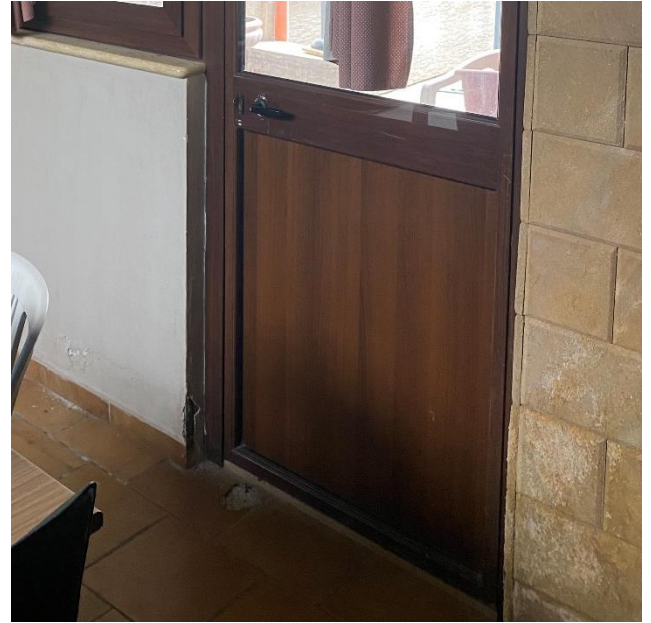
Vista del degrado e corrosione degli imbotti degli infissi in alluminio

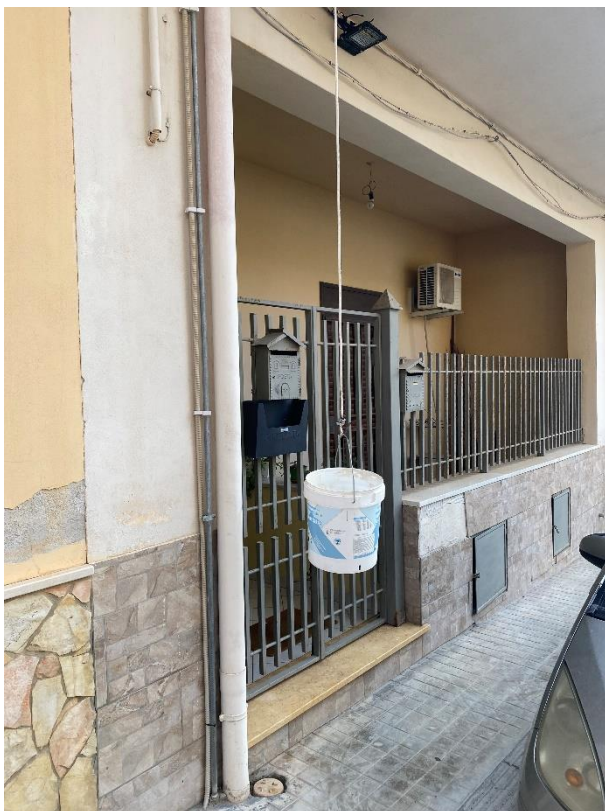
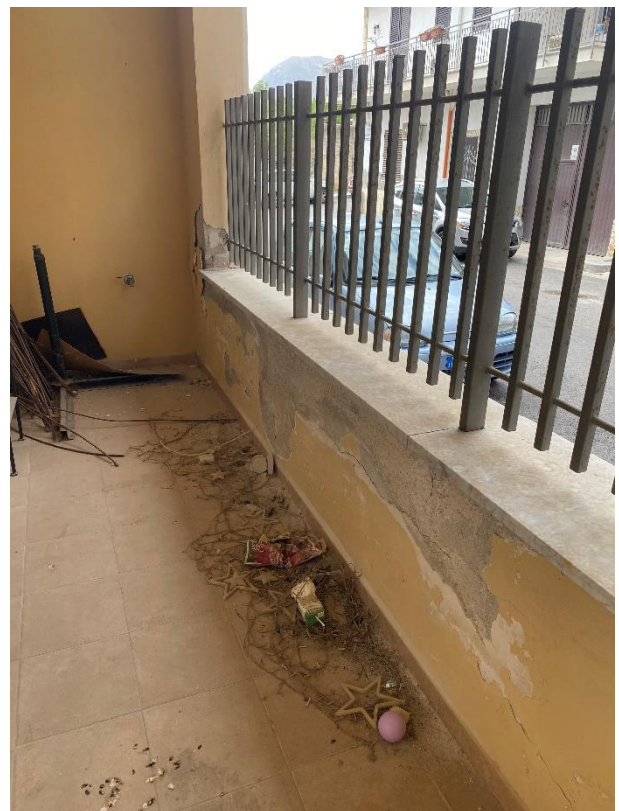
Vista ammaloramenti sul muro esterno prospiciente la via Donizzetti

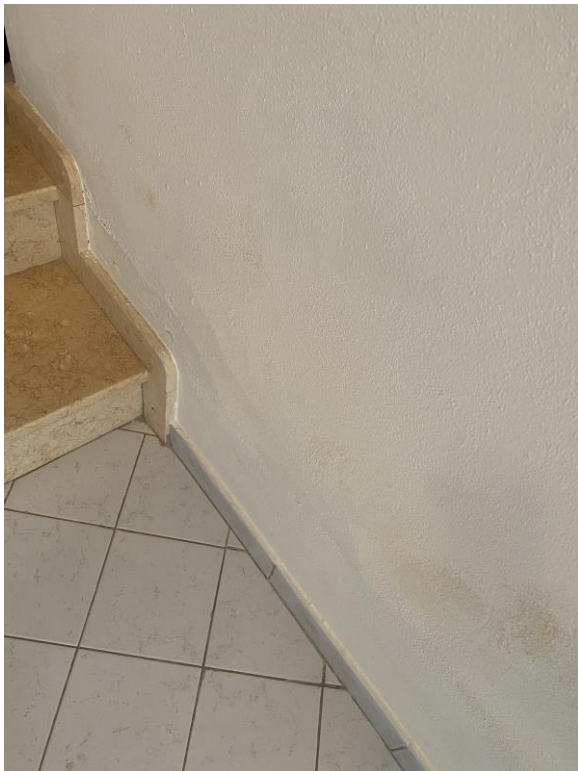
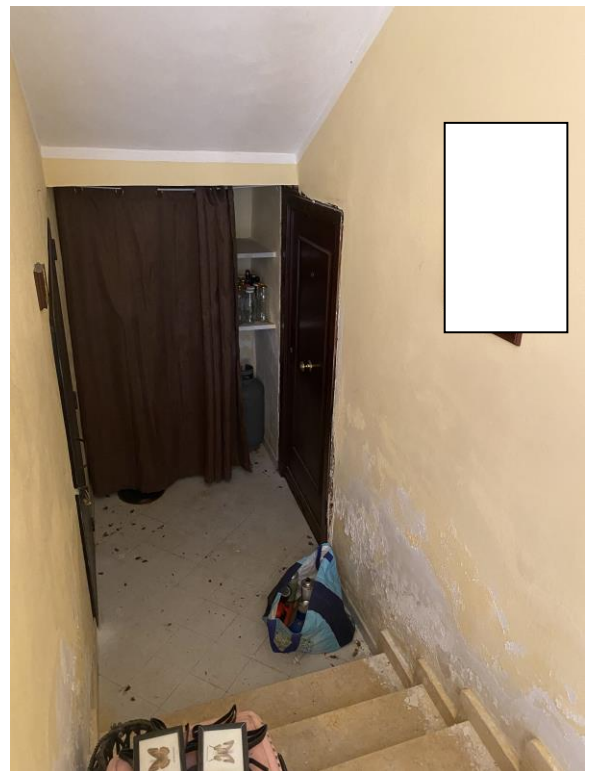
Ammaloramenti per umidità di risalita sono presenti anche sulle pareti del vano di ingresso in comune con le altre unità immobiliari, ma questi risultano maggiormente diffusi ed evidenti nella parte prossima all'appartamento oggetto di valutazione. L'appartamento infatti si trova ad una quota inferiore rispetto a quello del vano di ingresso in comune, e allo stesso livello della quota strada. (Cfr Allegato 4 Documentazione grafica, Pianta e sezioni stato attuale e Allegato 5, Documentazione Fotografica)

Vista degrado disimpegno di ingresso all'unità immobiliare

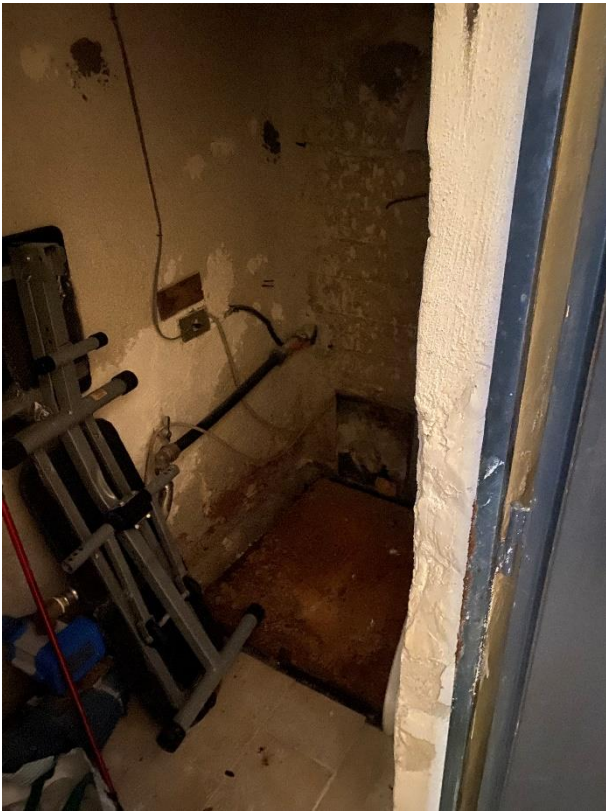
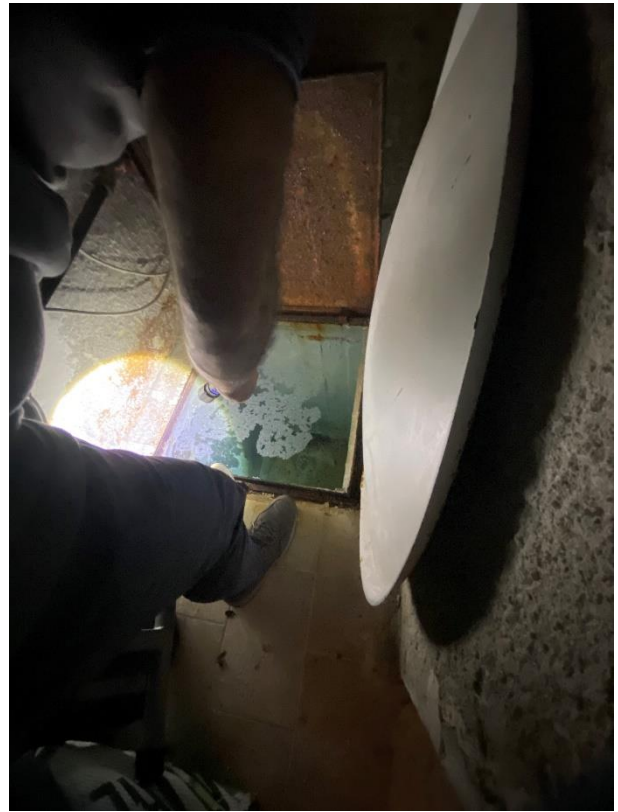
Lo stesso giorno ispezionando i luoghi e alzando il coperchio si è riscontrato che in detta riserva idrica il livello dell'acqua era allo stesso livello del coperchio e del pavimento, probabilmente a causa di un possibile e potenziale guasto al galleggiante che di norma e con un corretto funzionamento mantiene il livello dell'acqua al di sotto del limite superiore della vasca al fine garantire le condizioni igieniche dell'acqua stessa.

Non avendo potuto verificare in fase di sopralluogo lo stato conservativo delle pareti, la profondità e le dimensioni della vasca interrata non è possibile con certezza asserire se la stessa costituisca motivo di infiltrazioni e risalita di acqua.

E' possibile però ipotizzare che ripetuti malfunzionamenti del galleggiante abbiano potuto provocare allagamenti dello spazio antistante la vasca e del disimpegno antistante l'ingresso dell'appartamento con conseguente danneggiamento delle pavimentazioni e delle superficie murarie.

Vista riserva idrica interrata e livello dell'acqua a sfioro del pavimento

Pertanto al fine di preservare lo stato dell'immobile, la scrivente ritiene opportuno che a livello precauzionale la vasca venga svuotata e venga verificata la consistenza e lo stato manutentivo della stessa.

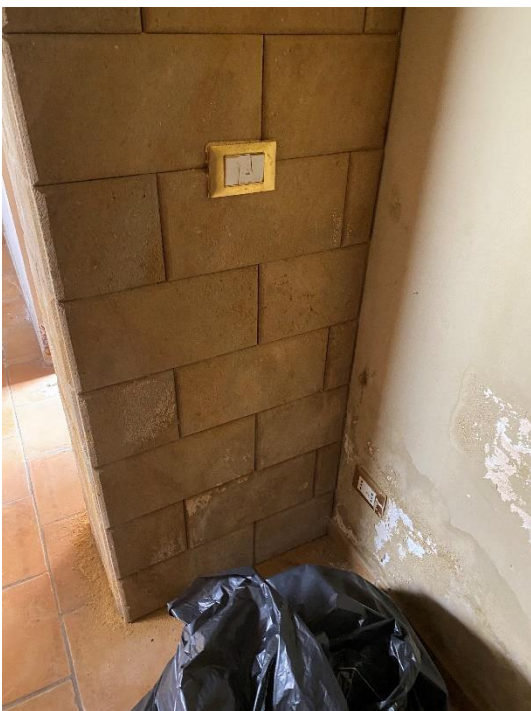
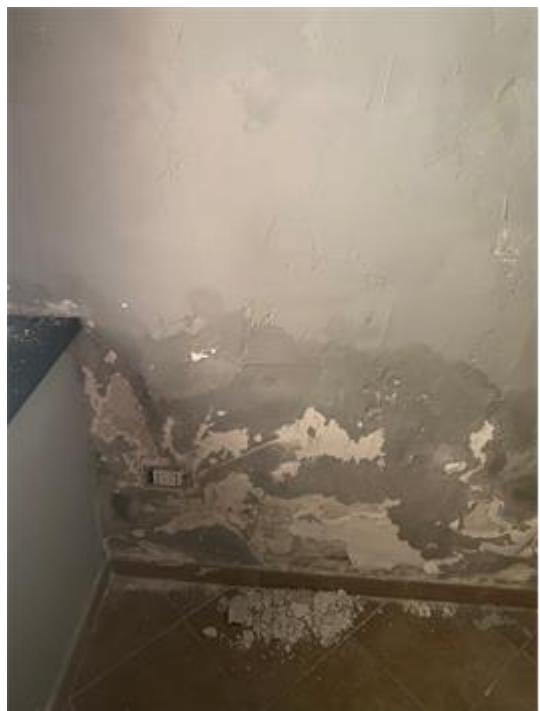
Si ritiene opportuno fare presente che la consistenza del degrado rilevato potrebbe avere compromesso il funzionamento dell'impianto elettrico, infatti eccessiva umidità può degradare l'isolamento dei cavi e causare la corrosione dei conduttori, riducendo l'efficienza e la sicurezza dell'impianto.

Vista del degrado sulle pareti e in prossimità delle prese impianto elettrico
