TRIBUNALE ORDINARIO - CHIETI

69/2024

CONSULENZA ESTIMATIVA GIUDIZIARIA

A appartamento a CANOSA SANNITA via Moggio 7, frazione villa Moggio, quartiere zona agricola per la quota di 1/1 di piena proprietà (██████████)

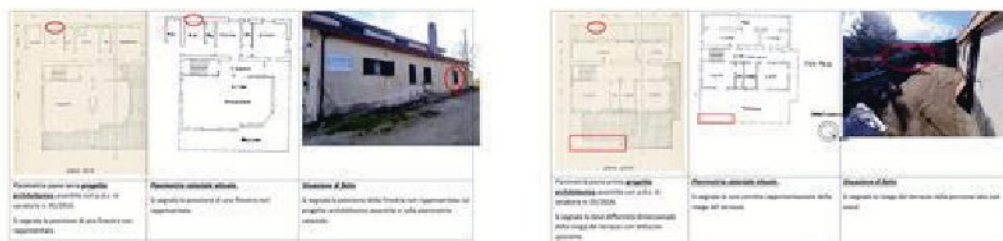
Rispetto al rilasciato titolo abilitativo sono state riscontrate difformità minime e sanabili consistenti nella realizzazione di una finestra in un locale accessorio (ripostiglio) al piano terra e in una maggiore superficie del terrazzo al piano primo per minore ridimensionamento di parte dello stesso con tettuccio spiovente e tegole. Sulla planimetria catastale questo ridimensionamento non è stato esplicitato e la finestra del ripostiglio non rappresentata.

Le difformità sono regolarizzabili mediante: p.d.c. in sanatoria

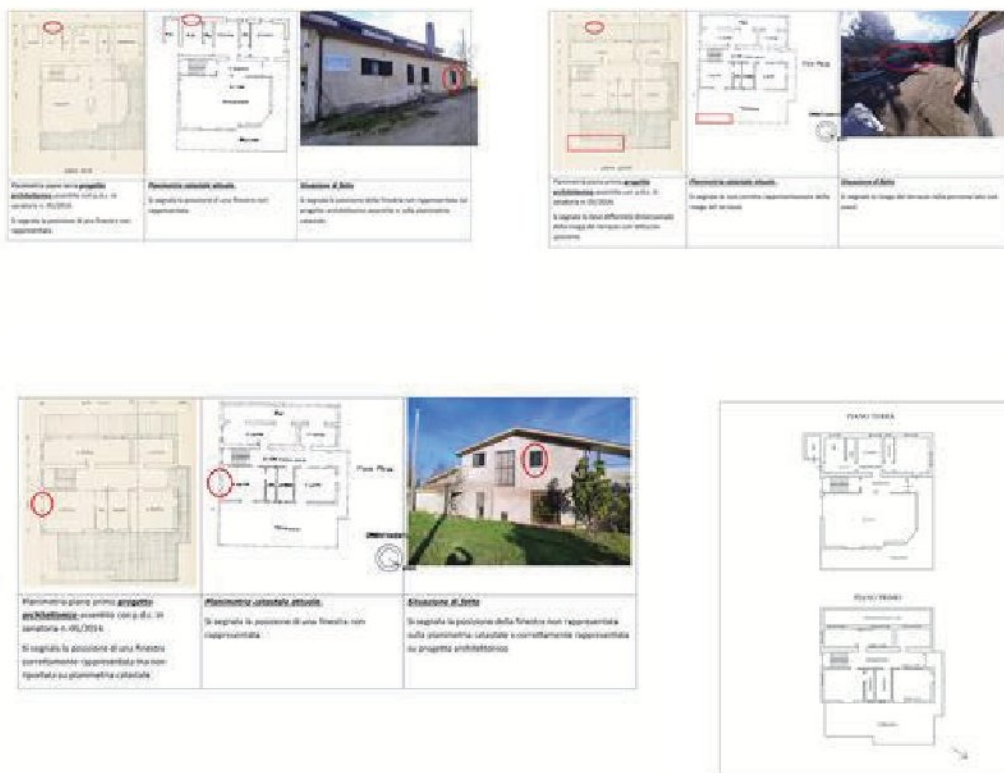
Rispetto al rilasciato titolo abilitativo sono state riscontrate difformità minime e sanabili consistenti nella realizzazione di una finestra in un locale accessorio al piano terra e in una maggiore superficie del terrazzo al piano primo per minore ridimensionamento di parte dello stesso con tettuccio spiovente e tegole. Sulla planimetria catastale questo ridimensionamento non è stato esplicitato e manca la rappresentazione di due finestre: una al piano terra (non presente nemmeno nelle planimetrie autorizzate) in corrispondenza di un locale ripostiglio ed una al piano primo in corrispondenza di una camera da letto (quest'ultima presente nel progetto autorizzato ma non nella planimetria catastale). Si allegano le planimetrie catastali corretta da depositare con procedura DOCFA con causale: esatta rappresentazione grafica.

Le difformità sono regolarizzabili mediante: Occorre ripresentare planimetria aggiornata con causale: esatta rappresentazione grafica

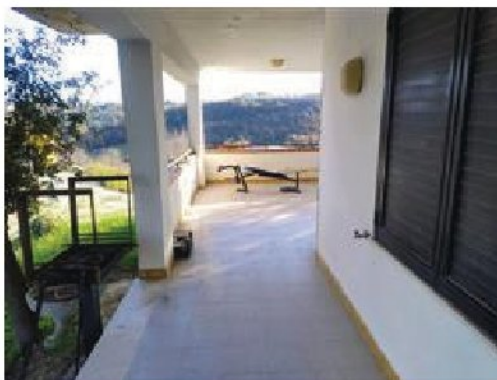
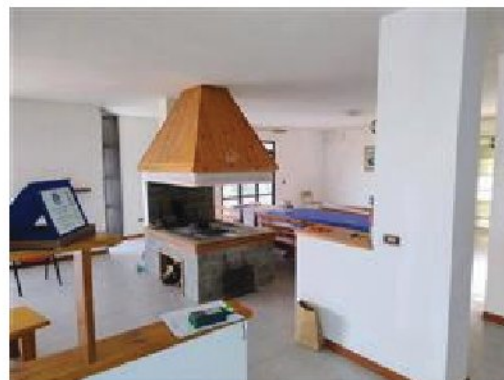
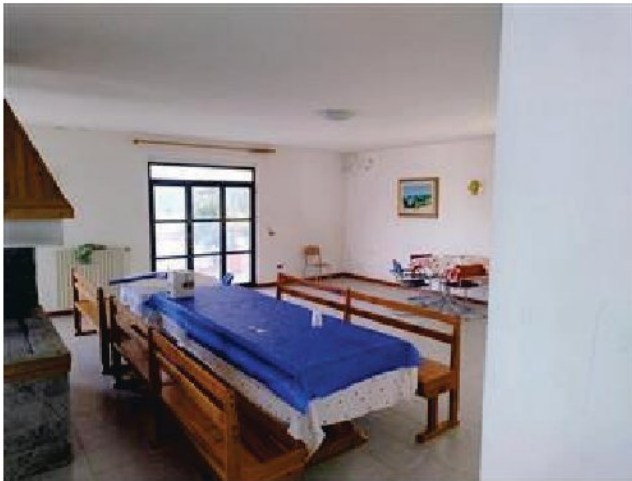
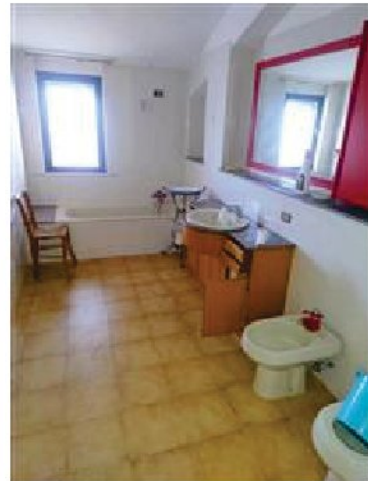
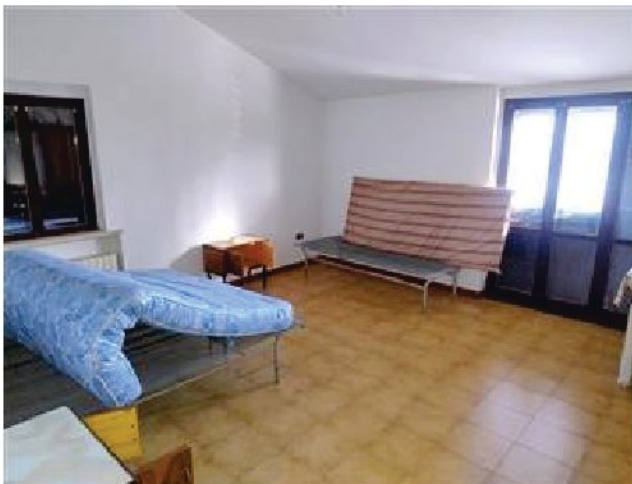
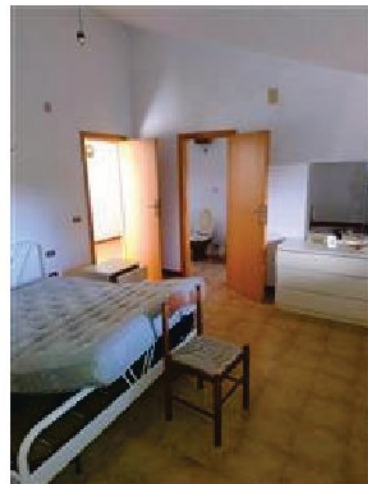
strutture verticali: costruite in muratura (corpo preesistente) e pilastri in cemento armato (ampliamento). La muratura presenta lesioni diagonali su cui occorre intervenire con interventi di consolidamento, il cui costo è stato tenuto in considerazione nella stima mediante decurtazione del valore nominale.

balconi: costruiti in cemento armato (soletta). Occorre eliminare le infiltrazioni di acque meteoriche mediante nuova esecuzione della impermeabilizzazione.
