TRIBUNALE ORDINARIO - PARMA

103/2025

CONSULENZA ESTIMATIVA GIUDIZIARIA

LOTTO 1

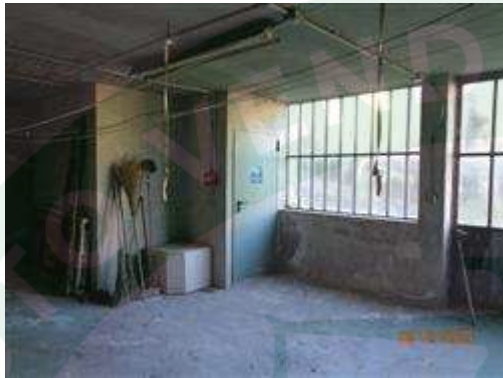
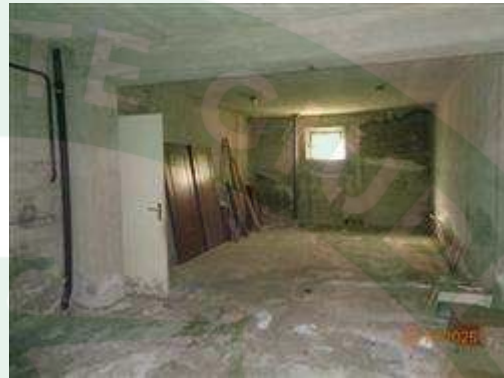
- **Piano seminterrato;** le condizioni di manutenzione dei locali posti a tale piano sono sufficienti; l'immobile è chiuso ed inutilizzato da diverso tempo e in diversi ambienti sono presenti macchie di muffa, imputabili a fenomeni di umidità da risalita, che hanno danneggiato sia il tinteggio che l'intonaco sottostante o la carta da parati ove presente.

Foto - Piano seminterrato

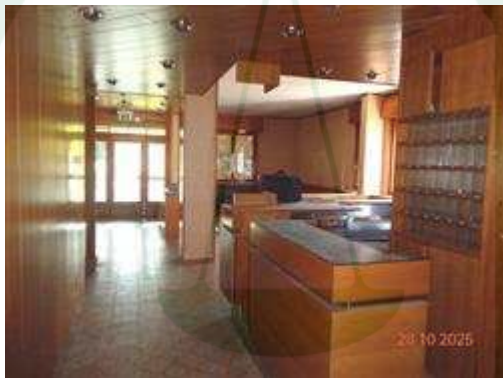
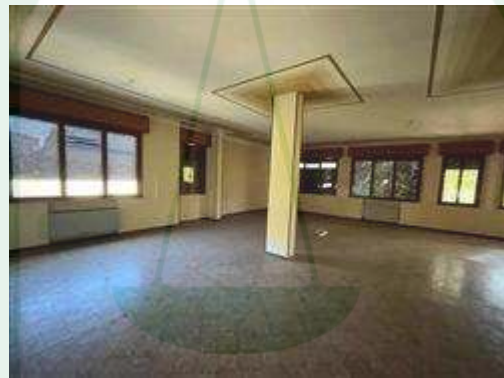
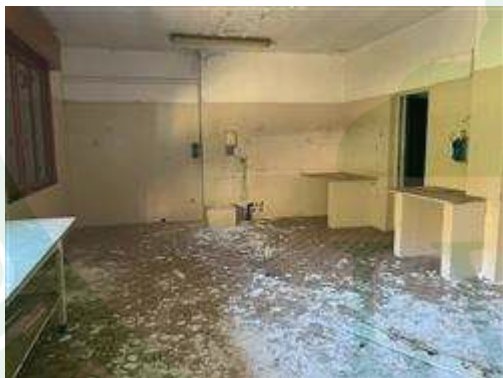
- **Piano terra;** i locali posti a tale livello si trovano in genere in discrete condizioni anche se le finiture sono oramai piuttosto datate; diverse le condizioni del locale ad uso cucina che sono scarse. Molto probabilmente la copertura di tale corpo di fabbrica si trova in pessime condizioni di manutenzione, condizione che ha dato origine a gravi problemi di infiltrazione che hanno danneggiato il tinteggio e l'intonaco del soffitto. Da quanto è stato possibile visionare dall'alto da alcuni dei balconi della struttura, si è rilevato che anche le condizioni della copertura della terrazza che prospetta l'ingresso principale dell'hotel sono pessime; molte lastre si sono danneggiate o spostate con la necessità di ripristinare la struttura. Al riguardo si fa presente che è altamente probabile che stante l'epoca di costruzione del bene, le lastre impiegate siano in fibrocemento contenente amianto; per tale motivo sarà necessario farne verificare le effettive condizioni da una ditta specializzata, al fine di valutare interventi di manutenzione e bonifica. Anche le condizioni della scala in cemento armato che dà accesso all'albergo non sono buone; il copriferro della struttura è saltato in più punti lasciando in tal modo le armature a vista, condizione che ne pregiudica la durabilità, espandendoli alle intemperie e alla corrosione.

Foto - Piano terra

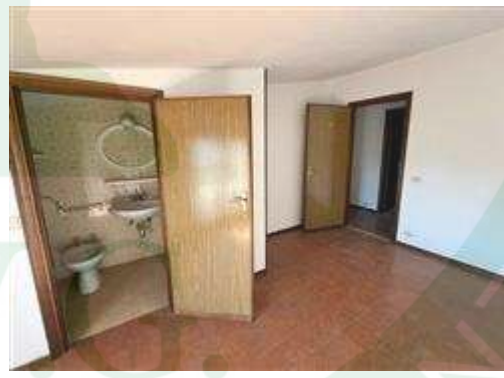
- **Piano primo, secondo e terzo;** le condizioni delle camere da letto sono in genere sufficienti e tutti i locali necessiterebbero di un importante intervento di ristrutturazione atto a riammodernare tutti gli ambienti e renderli più fruibili. Le finiture sono in genere datate e di scarso pregio ad eccezione dei serramenti esterni del terzo piano che si trovano in discrete condizioni di manutenzione; sanitari e rubinetterie dei servizi igienici sono obsoleti, ma soprattutto è la dotazione impiantistica ad essere scarsa e non in linea con le esigenze di una moderna clientela. La quasi totalità delle camere da letto è infatti priva dell'impianto di condizionamento e anche l'impianto di riscaldamento realizzato con radiatori è datato non permettendo una gestione autonoma della temperatura all'interno delle singole stanze. In molte camere sono poi stati riscontrati problemi di umidità o infiltrazioni dalla copertura o dai bagni dei piani soprastanti, che hanno danneggiato il tinteggio e l'intonaco dei locali. Si fa presente che anche le condizioni dei balconi presenti ai diversi piani, non sono buone; il calcestruzzo delle solette si è degradato in più punti lasciando così a vista le armature, che esposte alle intemperie sono soggette a fenomeni di corrosione e degrado.

Foto - Camere hotel

Da quanto sopra esposto appare evidente che il bene necessita di importanti interventi di manutenzione che prevedano il ripristino delle coperture e delle porzioni di struttura danneggiate e/o deteriorate nonché l'ammodernamento di tutte le camere da letto, con il rifacimento dei servizi igienici e la sostituzione delle finiture, ma è soprattutto la dotazione impiantistica che necessita di onerosi interventi. La quasi totalità delle camere da letto è infatti priva di impianto di condizionamento e anche l'impianto di riscaldamento non rispecchia gli standard che i clienti oggi giorno desiderano e pretendono di trovare in un albergo.

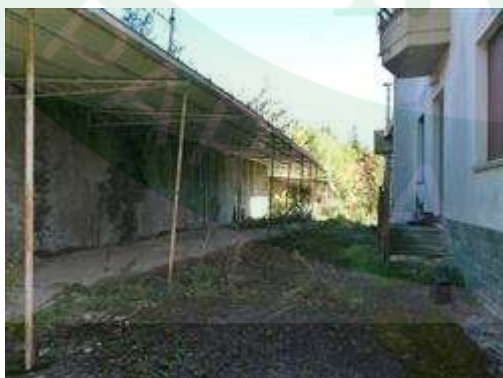
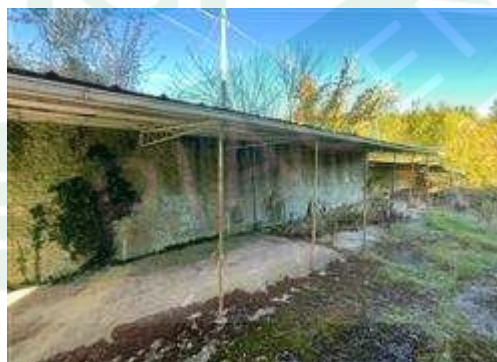
Foto - Tettoia

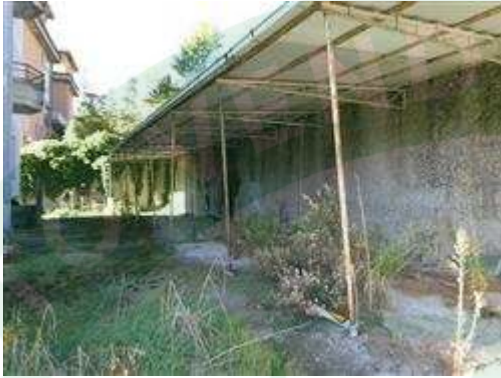
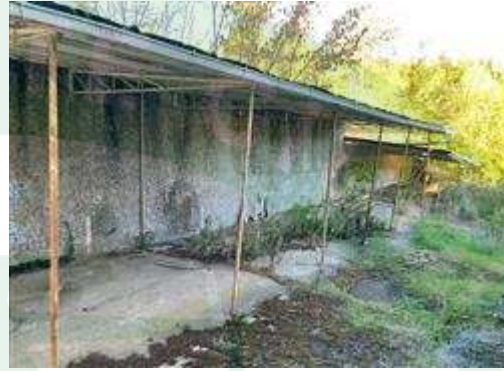
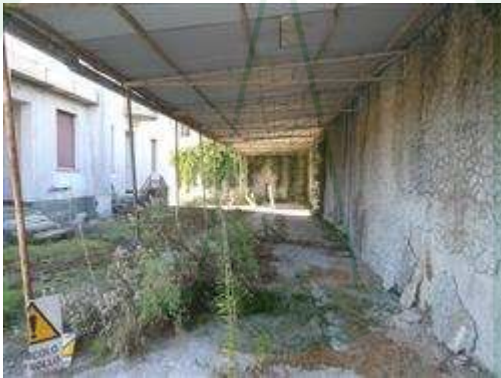
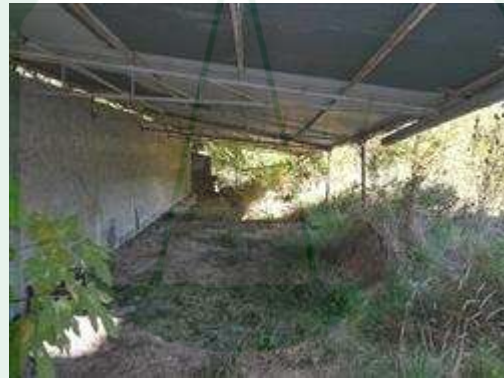
Trattasi di un manufatto indipendente monopiano un tempo adibito a parcheggio e ricovero macchine degli ospiti della struttura alberghiera ed oggi in pessime condizioni di manutenzione e in parte collassato (cfr. documentazione fotografica). Il bene è ubicato sul retro del fabbricato adibito ad albergo, in corrispondenza del confine nord del lotto e vi si accede dall'area cortiliva comune.

La tettoia ha forma rettangolare ed è aperta su tutti i lati e presenta porzioni con altezze differenti, in particolare la porzione ovest ha altezza maggiore di quella est. Il manufatto è stato edificato impiegando profilati e tubolari in acciaio, con cui è stata realizzata la struttura portante e completato da lastre coibentate per realizzare i pannelli della copertura. Le condizioni della tettoia sono scarse, i profilati sono molto deteriorati e alcuni hanno subito cedimenti strutturali; il bene quindi dovrebbe eventualmente essere demolito e ricostruito.

Foto - Tettoia
