**TRIBUNALE ORDINARIO DI VERBANIA**  
**PROCEDURE CONCORSUALI**  
**Rep. n. 5/2025 del 03/04/2025**  
**Liquidazione giudiziale della società**

[REDACTED]  
[REDACTED]  
**Crusinallo, Via F.lli Cairoli n. 11,**  
**nonché della socia accomandataria**

**Giudice Delegato:** **dott.ssa Caterina Sinico;**  
**Curatore:** **dott.ssa Claudia Motta**  
**Perito Incaricato:** **Ing. Roberto Segala**

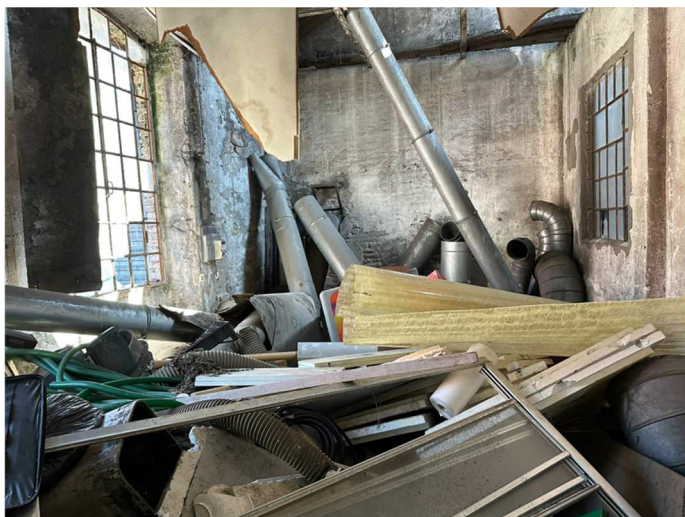
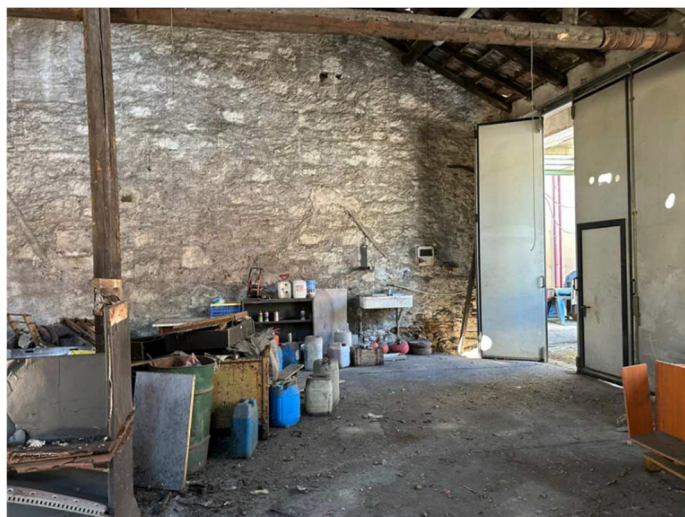
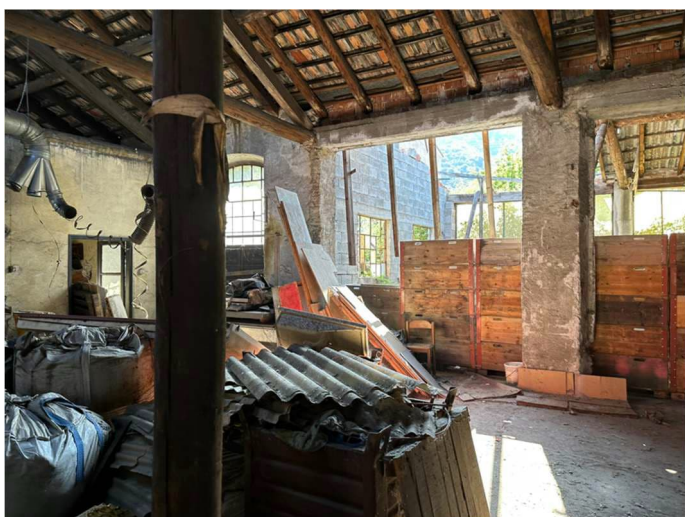
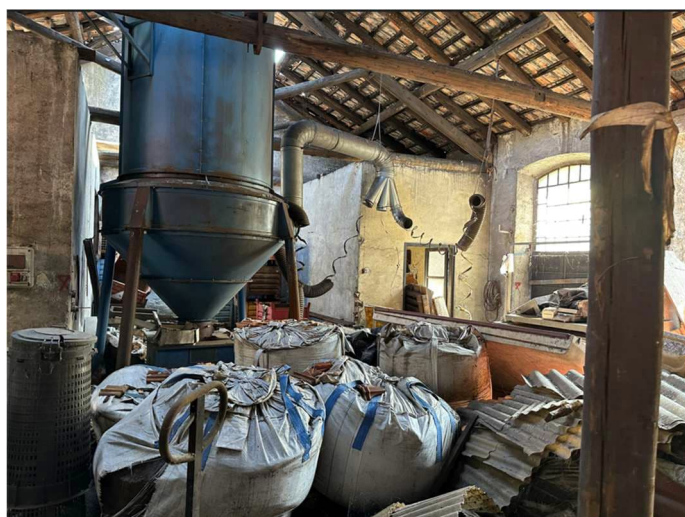
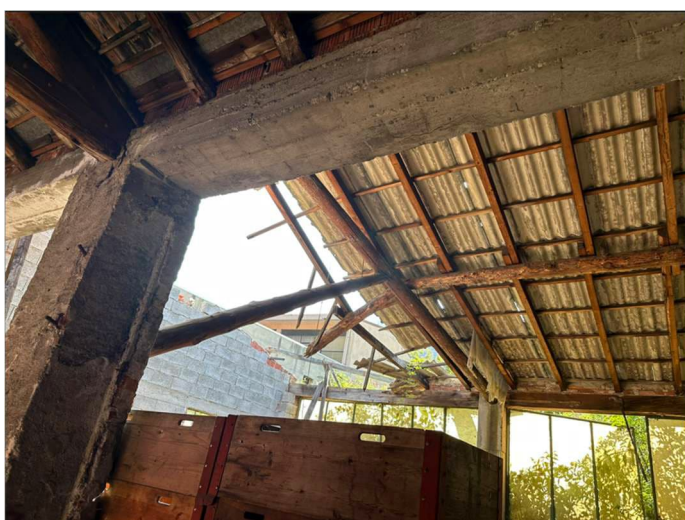
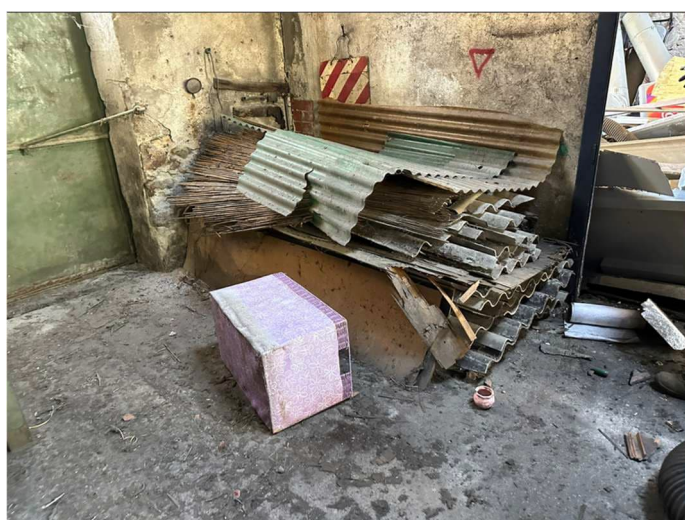
Le criticità più significative investono la consistenza fisica del manufatto. Le murature perimetrali e i componenti edilizi mostrano diffuse condizioni di ammaloramento, con intonaci degradati, porzioni di superficie erosa, fenomeni di umidità, segni di vetustà avanzata e, più in generale, una condizione di lungo abbandono che ha inciso in modo evidente sulla durabilità del bene. Le aperture vetrate risultano in più punti danneggiate o non più efficienti, con conseguente perdita di protezione dell'involucro e aggravamento del degrado interno.

Il profilo di maggiore criticità è tuttavia costituito dalla copertura. Le immagini evidenziano con chiarezza un quadro di compromissione non episodico ma diffuso. Si riscontrano infatti porzioni di manto mancanti o comunque non più continue, aperture verso l'esterno, punti di passaggio diretto della luce, sfondamenti localizzati e un diffuso stato di vetustà dell'orditura lignea, sia primaria sia secondaria. La copertura non appare dunque semplicemente "vecchia", ma sostanzialmente degradata nella sua funzione di protezione, con conseguente esposizione delle strutture portanti lignee agli agenti atmosferici e verosimile aggravamento progressivo del quadro patologico.

Le travature e capriate lignee, pur ancora percepibili nella loro configurazione originaria, appaiono inserite in un contesto che ha perso da tempo la necessaria continuità manutentiva. In alcuni punti, la perdita di tenuta del manto e la presenza di porzioni aperte o dissestate hanno già determinato una sostanziale comunicazione tra interno ed esterno, con ingresso diretto di agenti atmosferici e accelerazione del degrado. Questo è un elemento che non può essere sottovalutato, perché sposta il giudizio dal piano della semplice vetustà a quello della compromissione funzionale del sistema edilizio.

All'interno sono inoltre presenti grandi impianti di aspirazione o raccolta polveri, canalizzazioni, parti di macchinari, pannelli e materiali eterogenei. Il quadro complessivo è quello di un ambiente produttivo dismesso da tempo, nel quale il progressivo abbandono si è accompagnato al deterioramento dell'involucro e all'accumulo di materiali che, in parte, costituiscono rifiuti o comunque beni da gestire e smaltire.

Particolarmente rilevante è poi il profilo dell'amianto. Gli accertamenti eseguiti hanno confermato la presenza di amianto in corrispondenza dei manufatti di copertura e nei frammenti rinvenuti in area esterna. Questo dato, già di per sé fortemente penalizzante, assume nel caso di specie ulteriore rilievo perché si innesta in un contesto edilizio già gravemente deteriorato. Il bene non si presenta quindi solo come fabbricato vetusto e degradato, ma come cespite nel quale la gestione del rischio ambientale diviene parte integrante e inevitabile dell'operazione economica.

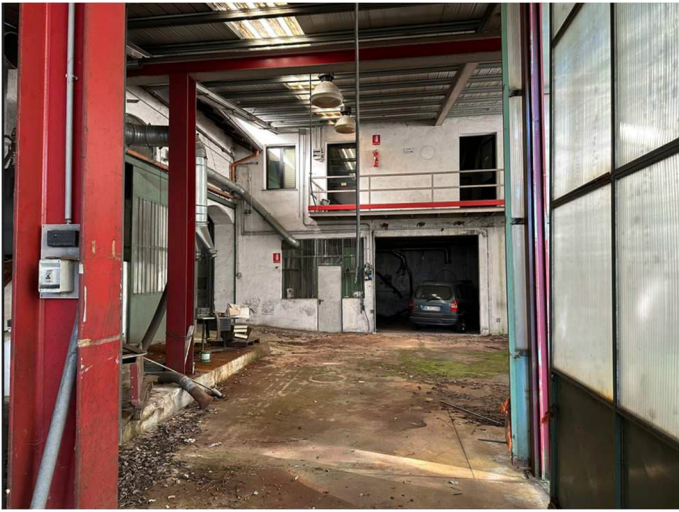
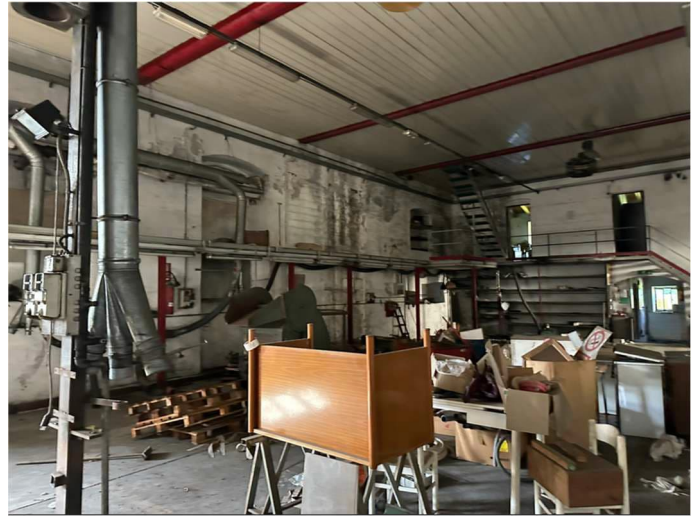
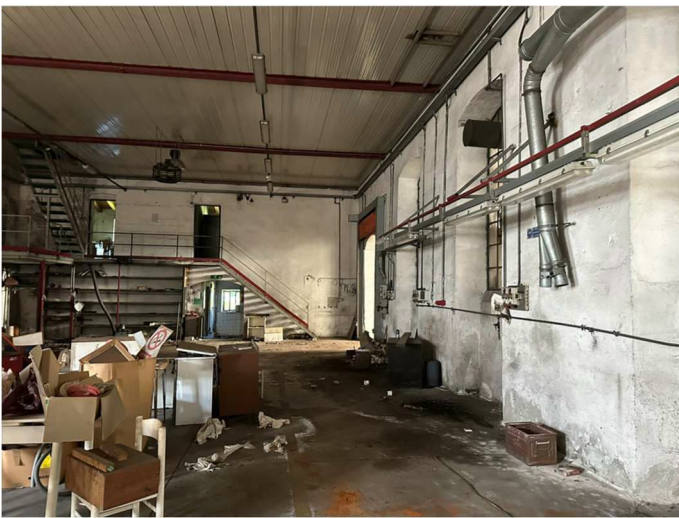
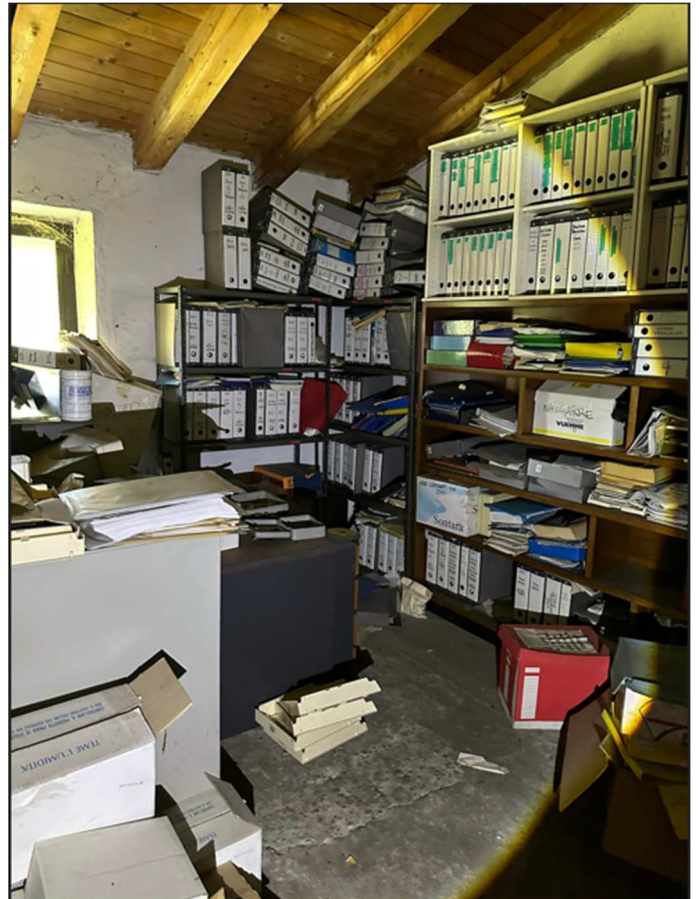
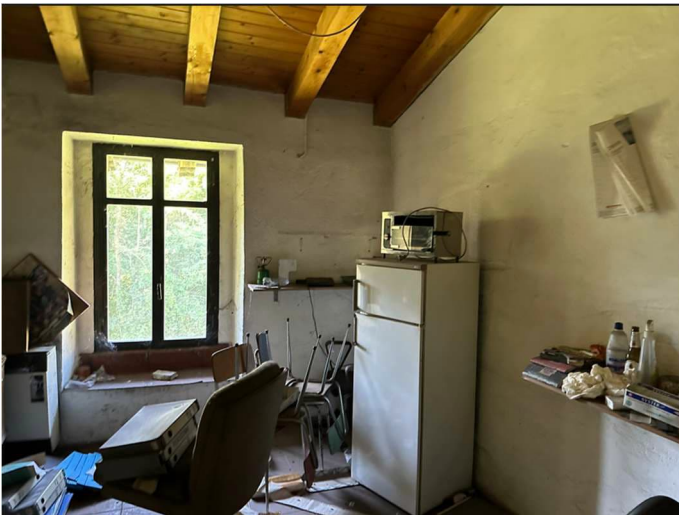
Il piano terra ospita il principale spazio produttivo, con caratteristiche tipiche di opificio o laboratorio artigianale. L'ambiente è di dimensioni significative, con struttura verticale in parte metallica, ampie superfici finestate o tamponate con pannelli traslucidi, presenza di canalizzazioni e impianti di aspirazione residuali, zone di deposito, attrezzature, materiali e componenti tecnici ancora in sito. Il locale conserva una leggibilità funzionale chiara e ancora apprezzabile, il che costituisce una differenza importante rispetto all'Immobile 1. Tuttavia, tale migliore leggibilità non deve indurre a sovrastimare la qualità residua del bene: il fabbricato versa infatti in condizioni di abbandono e mancata manutenzione che ne penalizzano in modo significativo la spendibilità commerciale.

Le pavimentazioni sono sporche, con presenza di residui e materiali; le superfici verticali mostrano alonature, segni di usura e degrado localizzato; gli impianti, o quantomeno ciò che ne rimane, appaiono datati e comunque non verificati. Il quadro d'insieme è quello di un opificio che conserva tracce evidenti della propria organizzazione produttiva, ma che necessita di un'ampia attività preliminare di liberazione, pulizia, verifica e manutenzione prima di poter essere anche solo proposto come bene recuperabile.

Particolarmente rilevante è la presenza, al piano terra, di una porzione esterna in carpenteria metallica, attualmente tamponata sui lati, che non può essere considerata quale superficie regolarmente utilizzabile o ordinariamente valorizzabile. Alla luce della documentazione edilizia reperita, tale struttura risulta infatti difforme rispetto ai titoli assentiti, che facevano riferimento a una semplice tettoia aperta e di dimensioni inferiori. Ne consegue che essa deve essere letta non come elemento incrementativo del valore del bene, bensì come criticità urbanistico-edilizia incidente in senso peggiorativo sulla commerciabilità e sulla successiva valutazione economica, anche in ragione dei presumibili oneri di rimozione o regolarizzazione.

Sempre al piano terra si riscontrano ulteriori ambienti accessori, locali secondari e una porzione utilizzata in passato come ricovero o deposito, al cui interno è stata rinvenuta un'autovettura. Anche questo elemento, pur non modificando la consistenza edilizia del cespite, conferma come il bene non sia stato integralmente sgomberato e come l'eventuale acquirente debba comunque mettere in conto una fase preliminare di liberazione e messa in ordine dei luoghi.

Le condizioni di tale livello sono complessivamente meno gravi di quelle riscontrabili nell'Immobile 1, ma non possono essere definite buone o anche solo accettabili in senso ordinario. Permangono infatti sporco diffuso, materiali accatastati, segni di umidità, ammaloramenti localizzati e generale mancanza di manutenzione.

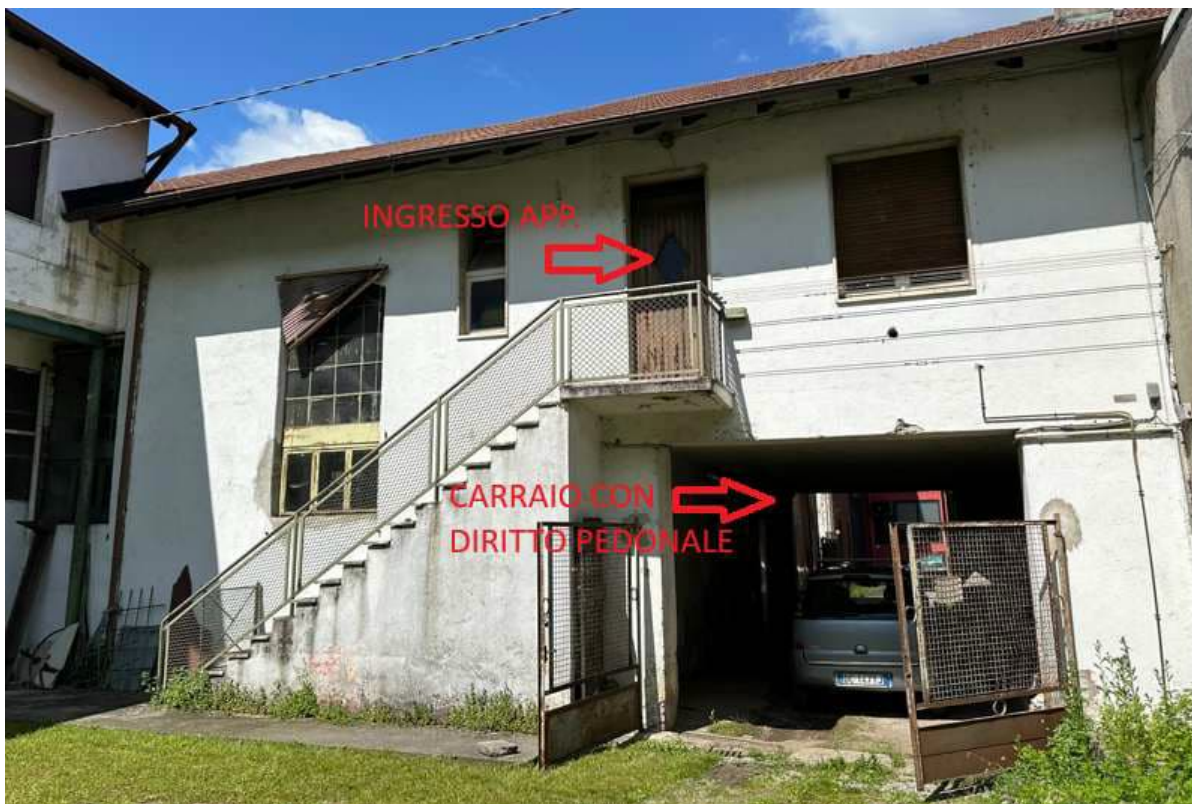
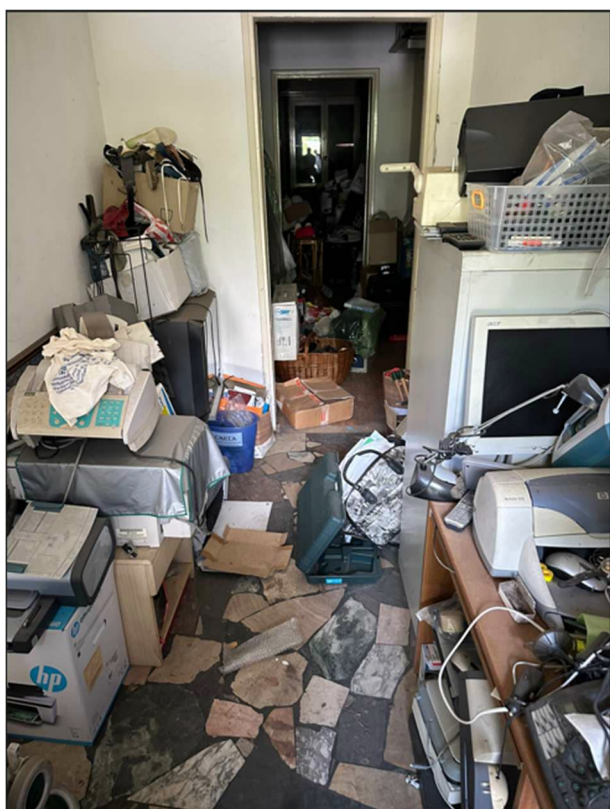
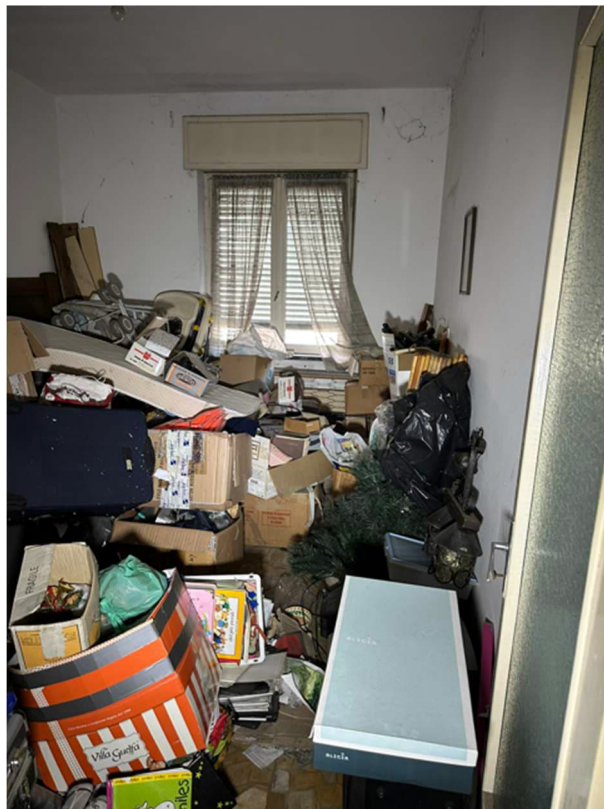
L'unità abitativa si presenta in condizioni di generale abbandono e di marcato ingombro, tali da ostacolare non solo la piena fruizione dell'immobile, ma anche una lettura semplice e immediata della sua consistenza interna. Le fotografie mostrano locali pesantemente occupati da mobili dismessi, scatoloni, materassi, apparecchiature, indumenti, materiali vari e oggetti eterogenei, con percorsi interni fortemente ridotti o in alcuni punti quasi interclusi.

La situazione non è riconducibile a un ordinario stato di disordine, ma a un vero e proprio accumulo diffuso di beni e materiali che impone, quale presupposto minimo per qualsiasi valorizzazione dell'unità, un intervento preliminare di completo sgombero. Tale attività sarebbe necessaria non solo sotto il profilo pratico, ma anche ai fini di una più corretta ispezionabilità delle superfici, delle finiture, degli impianti e della distribuzione interna.

Le condizioni manutentive sono modeste, con finiture vetuste, serramenti e porte in parte deteriorati, tracce di usura diffusa e, in almeno un locale, presenza di fessurazioni o comunque di alterazioni che meritano attenzione. Anche il portoncino di accesso esterno appare in evidente stato di degrado.

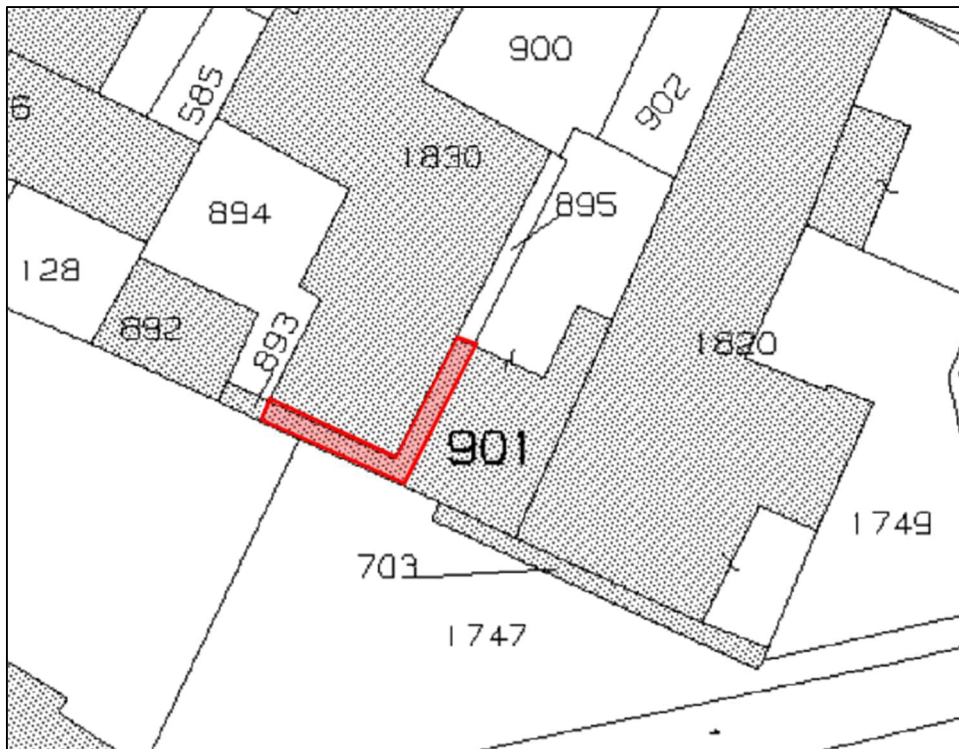
Sotto il profilo del Catasto Terreni, deve inoltre essere segnalata un'ulteriore criticità. Dal raffronto grafico svolto in sede peritale tra estratto di mappa, planimetrie catastali e stato dei luoghi emerge infatti una verosimile anomalia di rappresentazione della particella 901, in quanto una porzione oggi ricompresa nella relativa sagoma catastale non appare coerente con la consistenza reale del bene e risulta, con ragionevole verosimiglianza, riferibile all'area confinante. Tale circostanza, allo stato, non può essere assunta come definitivamente accertata in assenza di specifico riscontro topografico o di aggiornamento catastale, ma merita espressa segnalazione quale ulteriore profilo di non piena linearità del quadro identificativo del cespite. Si riporta di seguito l'estratto di mappa in cui viene evidenziata la porzione di particella erroneamente attribuita alla particella 901:

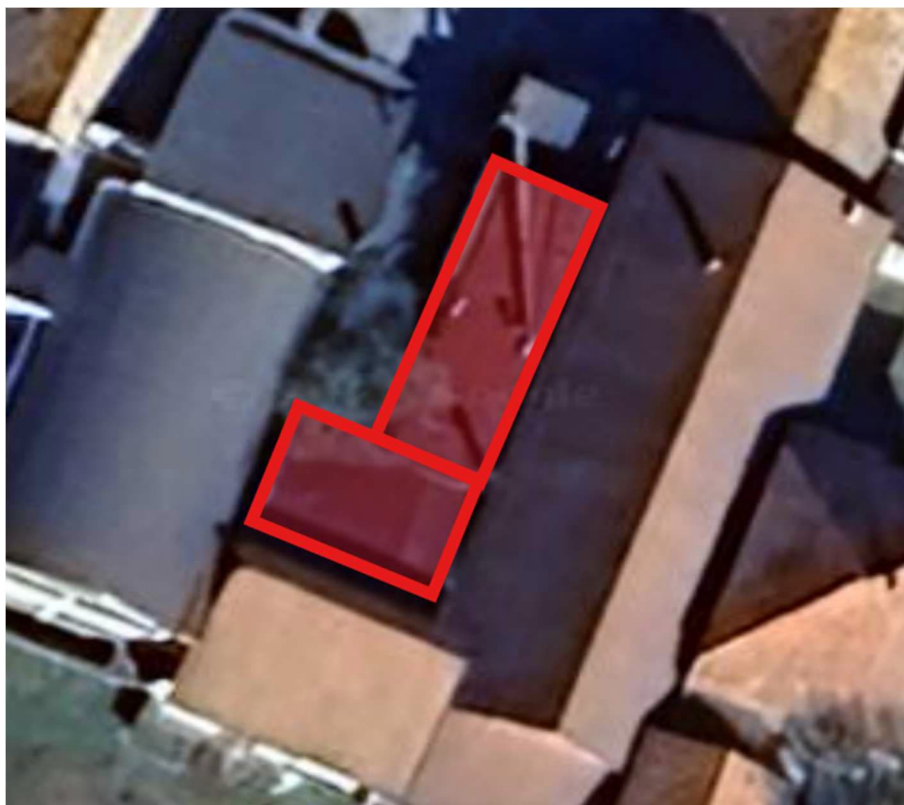
evidenzia invece una porzione tamponata sui lati e di estensione più ampia. Ne consegue che tale parte del bene non può essere considerata pienamente assistita da titolo edilizio nella configurazione oggi esistente, dovendosi ravvisare, sotto il profilo sostanziale, una difformità urbanistico-edilizia della stessa. Deve inoltre aggiungersi che anche la recinzione esterna non risulta pienamente coerente con la rappresentazione desumibile dagli atti, poiché nello stato dei luoghi essa appare arretrata rispetto a quanto graficamente rappresentato; anche sotto questo profilo, quindi, il bene presenta un quadro non perfettamente lineare.

Di seguito si riporta un'immagine aerea nella quale si evidenzia la tettoia sopra descritta:

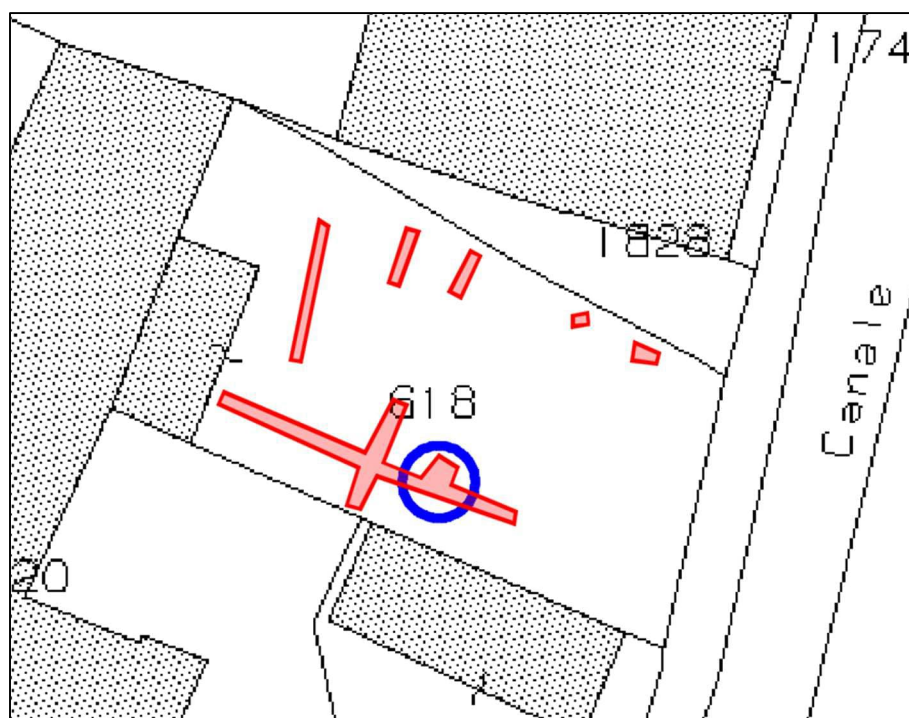
Con riferimento all'Immobile 1, nell'area esterna di pertinenza sono stati eseguiti scavi esplorativi finalizzati alla verifica dell'eventuale presenza di rifiuti interrati. Di seguito si riporta una piantina indicativa degli scavi effettuati, per una profondità media di 1.5 m – 2 m:

Le verifiche eseguite hanno consentito di accertare, nella porzione evidenziata in piantina, la presenza di una modesta quantità di rifiuti non pericolosi. Il dato conferma che l'area non può essere considerata integralmente libera da passività, pur non consentendo, sulla base delle sole indagini svolte, di affermare l'esistenza di una contaminazione estesa o

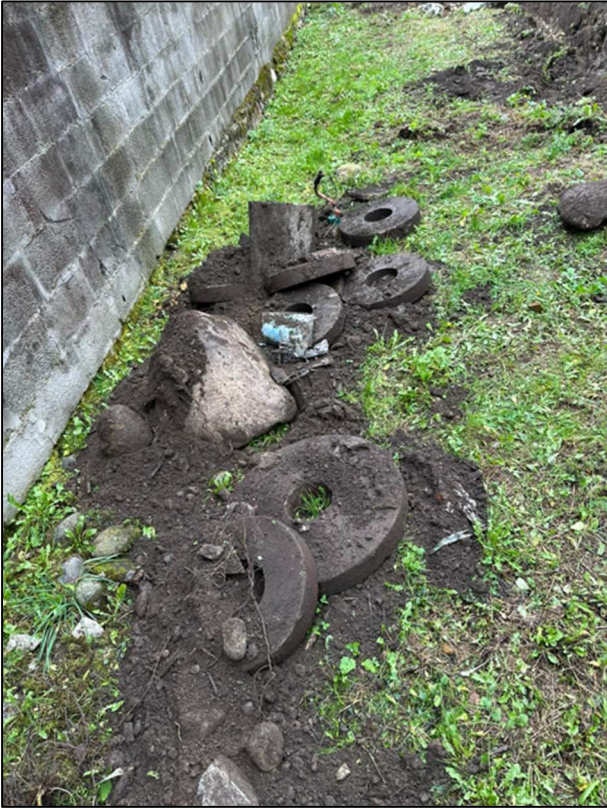
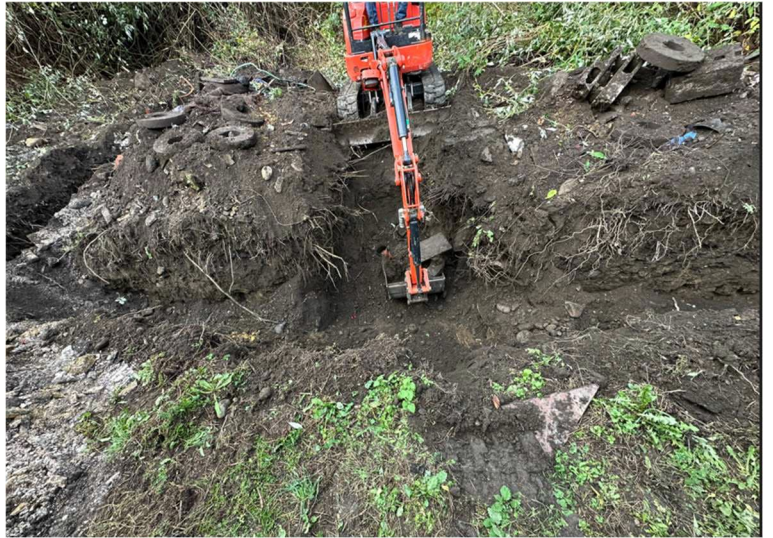
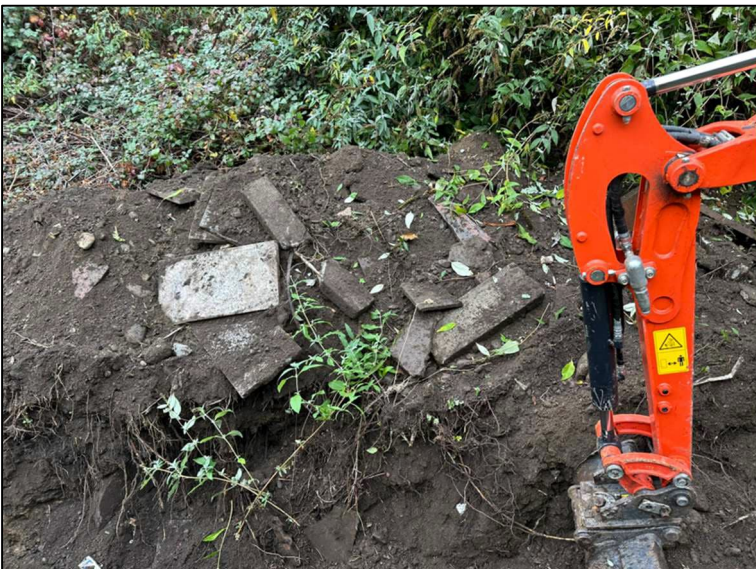
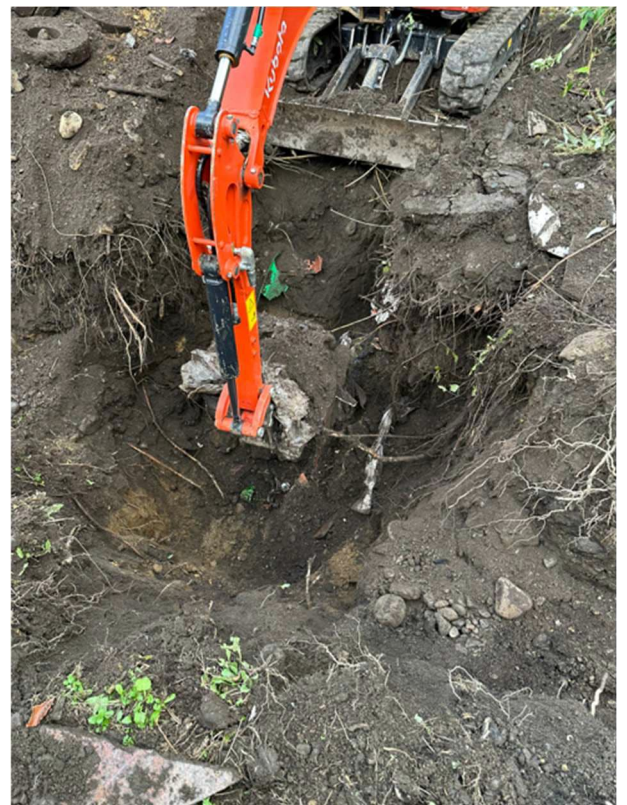
di particolare gravità. Permane tuttavia un margine di incertezza residua che assume rilievo anche sotto il profilo estimativo.

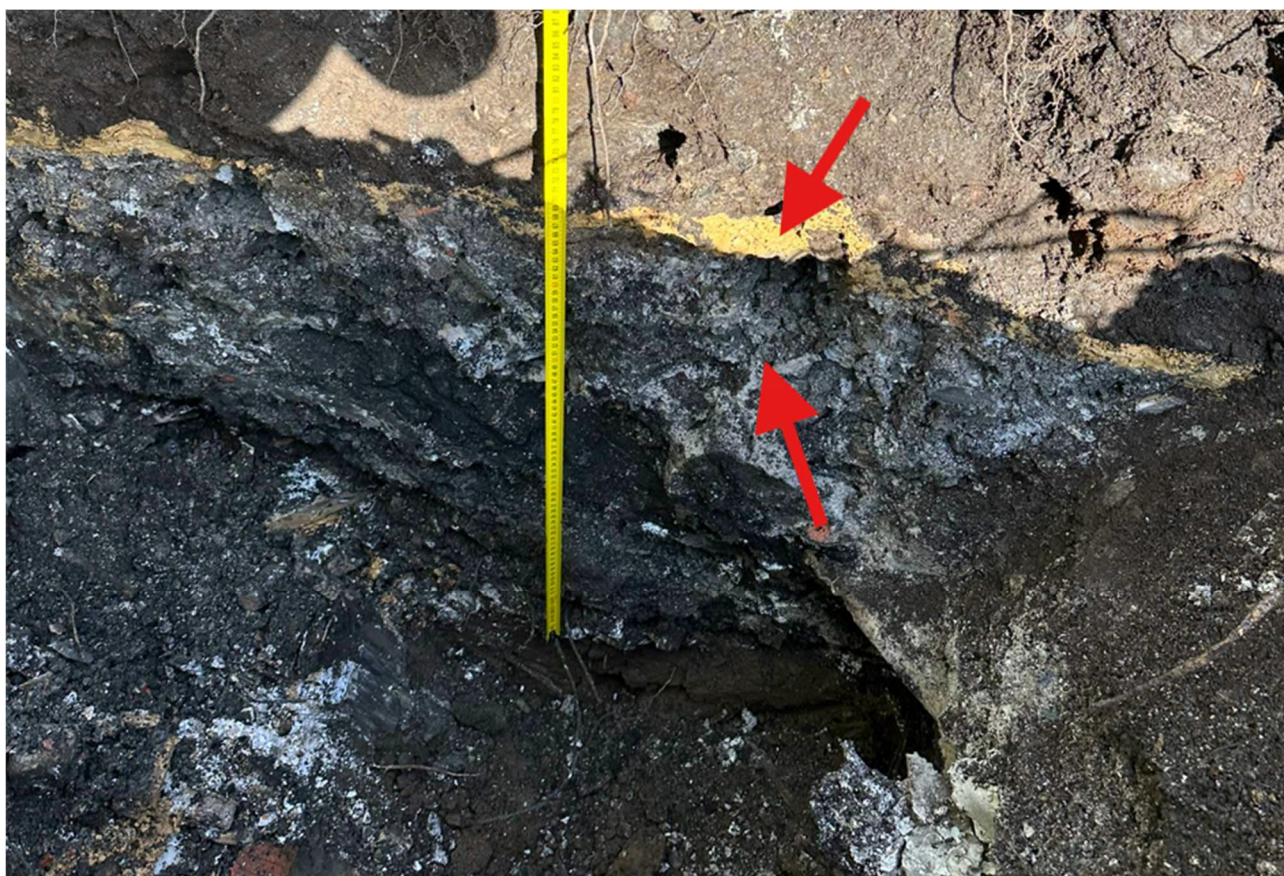
Nel corso degli scavi è stata inoltre osservata la presenza di uno strato di terra bianca e di uno strato di terra marrone, entrambi sottoposti ad analisi. Le risultanze disponibili non hanno evidenziato, per tali materiali, presenza di amianto oltre i limiti di sensibilità delle metodiche impiegate né elementi analitici tali da far emergere, allo stato, sostanze di

particolare pericolosità. In termini tecnici, ciò consente di escludere, con riferimento ai materiali effettivamente campionati, un quadro analitico di particolare allarme; tuttavia, sarebbe improprio estendere automaticamente tale esito all'intera area senza considerare i limiti intrinseci di rappresentatività del campionamento. Sotto il profilo storico-descrittivo, la presenza di tali strati appare inoltre coerente con quanto riferito circa la pregressa presenza, nell'area, di lavorazioni legate al marmo, sicché gli stessi possono ragionevolmente essere letti come residui compatibili con tali attività pregresse, senza che da ciò derivi una automatica irrilevanza ambientale dell'area nel suo complesso.
