# Tribunale di Firenze

## SUPPLEMENTO DI PERIZIA

**FIGLINE E INCISA VALDARNO**

**305/2022**

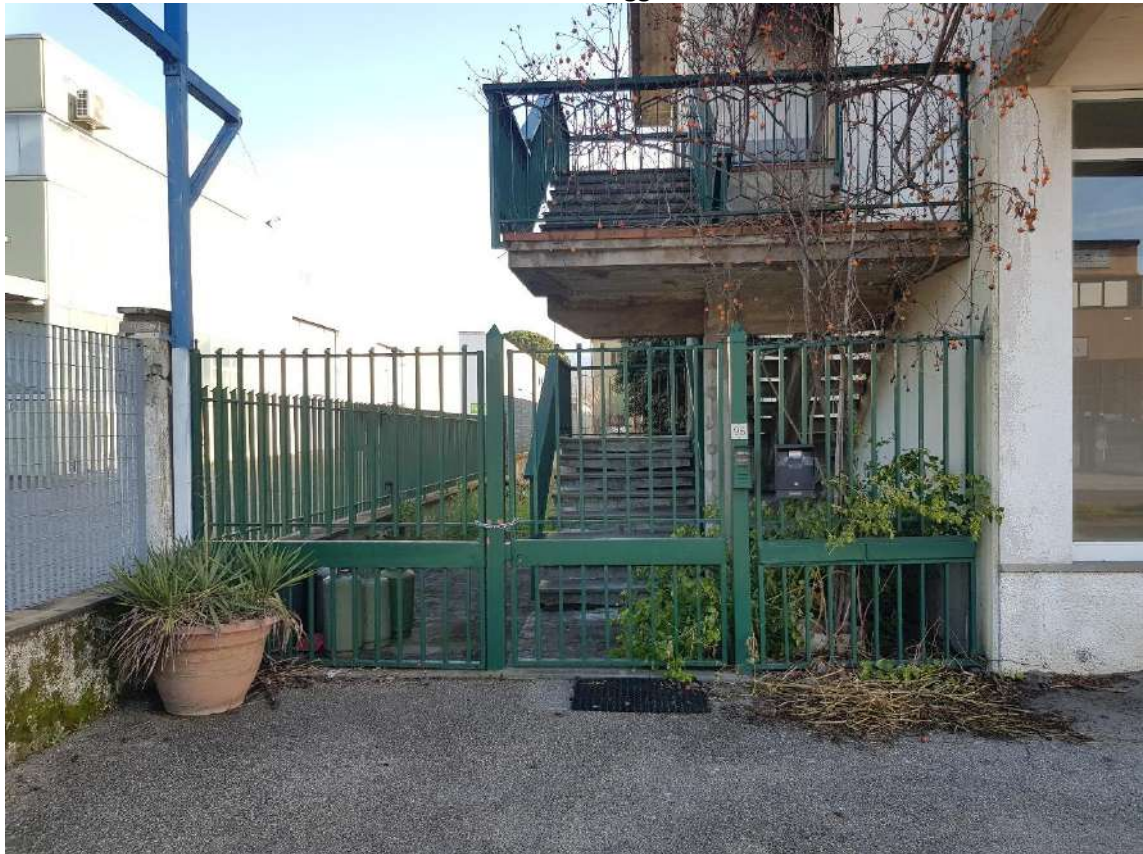
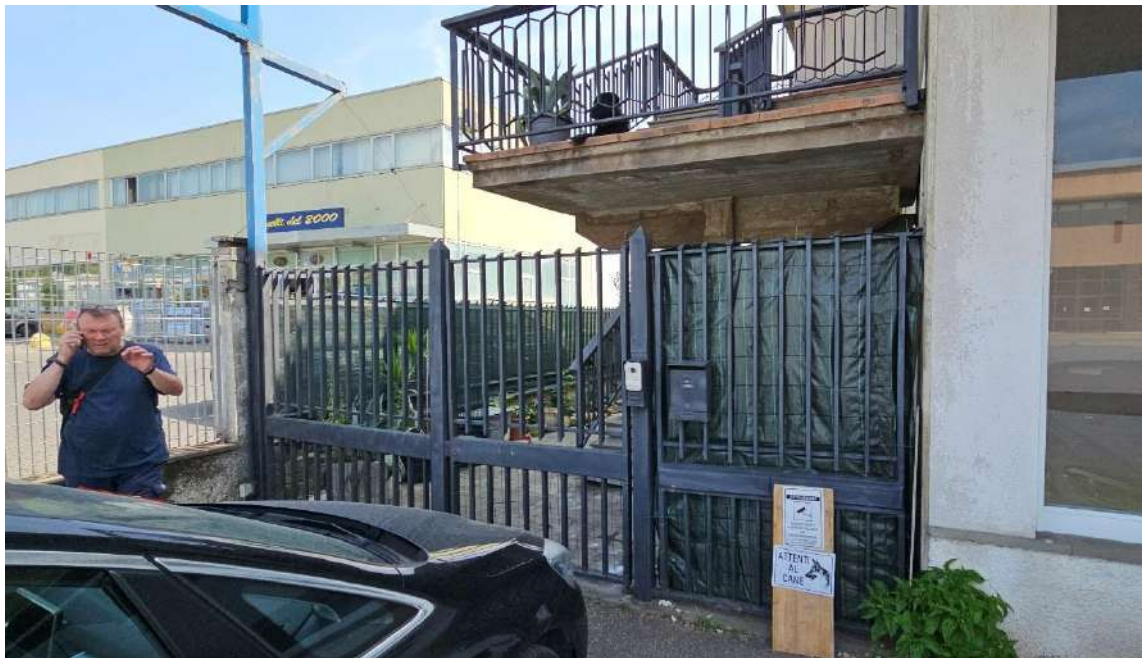
- La cancellata su via Fiorentina è stata ritinteggiata

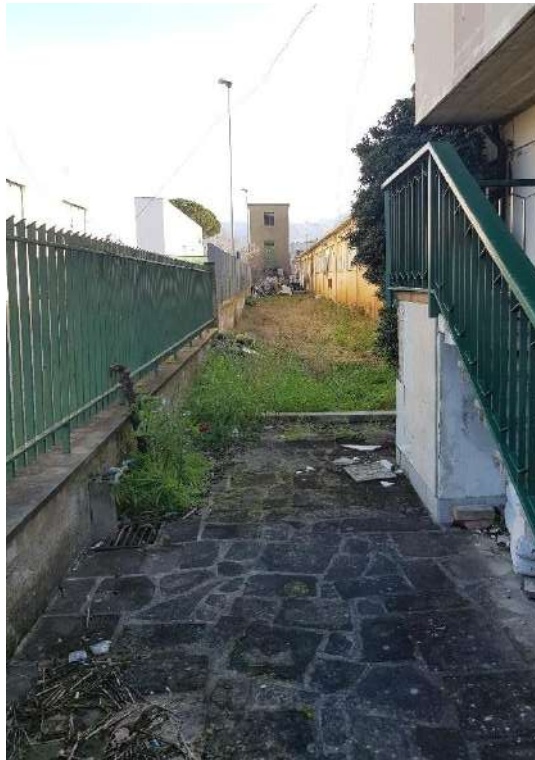
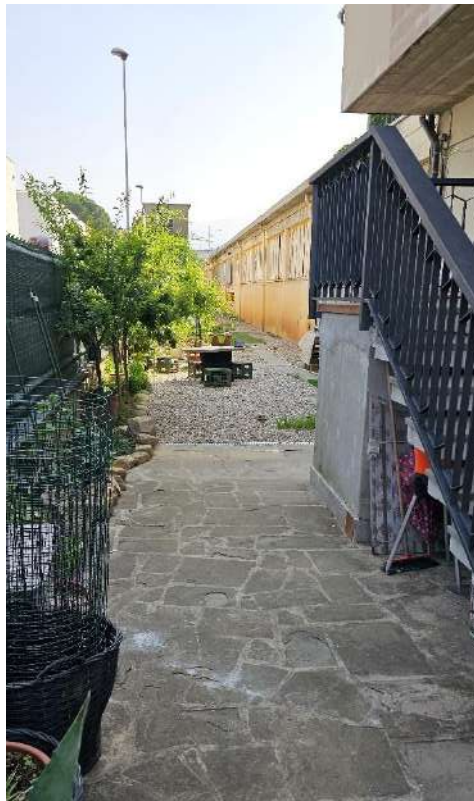
Al momento del sopralluogo il resede, per la parte pavimentata con elementi in pietra, risulta occupata da piante in vaso; al termine della porzione pavimentata è posta una canaletta con griglia metallica per la regimazione delle acque meteoriche e da qui l'area, fino al cancello posto all'altezza della torretta ENEL, è prevalentemente ricoperta da ghiaia ed erba. Sulla porzione iniziale della parte inghiaia sono stati sistemati elementi rettangolari in cls prefabbricato a costituire camminamento; alcuni elementi come una cisterna in plastica, due voliere, attrezzi, un mobiletto metallico ed altri oggetti sparsi, occupano l'area. Sulla sinistra, in adiacenza al muretto di confine con altra proprietà, è realizzata un'aiuola dove sono piantumate essenze vegetali di piccolo fusto e nella rimanente porzione, lasciata a verde sono posizionate piante in vaso ed interrate.

- La prima porzione di resede pavimentata è occupata da piante in vaso ed altri oggetti, è stato eliminato il cordolo fra zona pavimentata e zona a verde e sostituito da canaletta con griglia

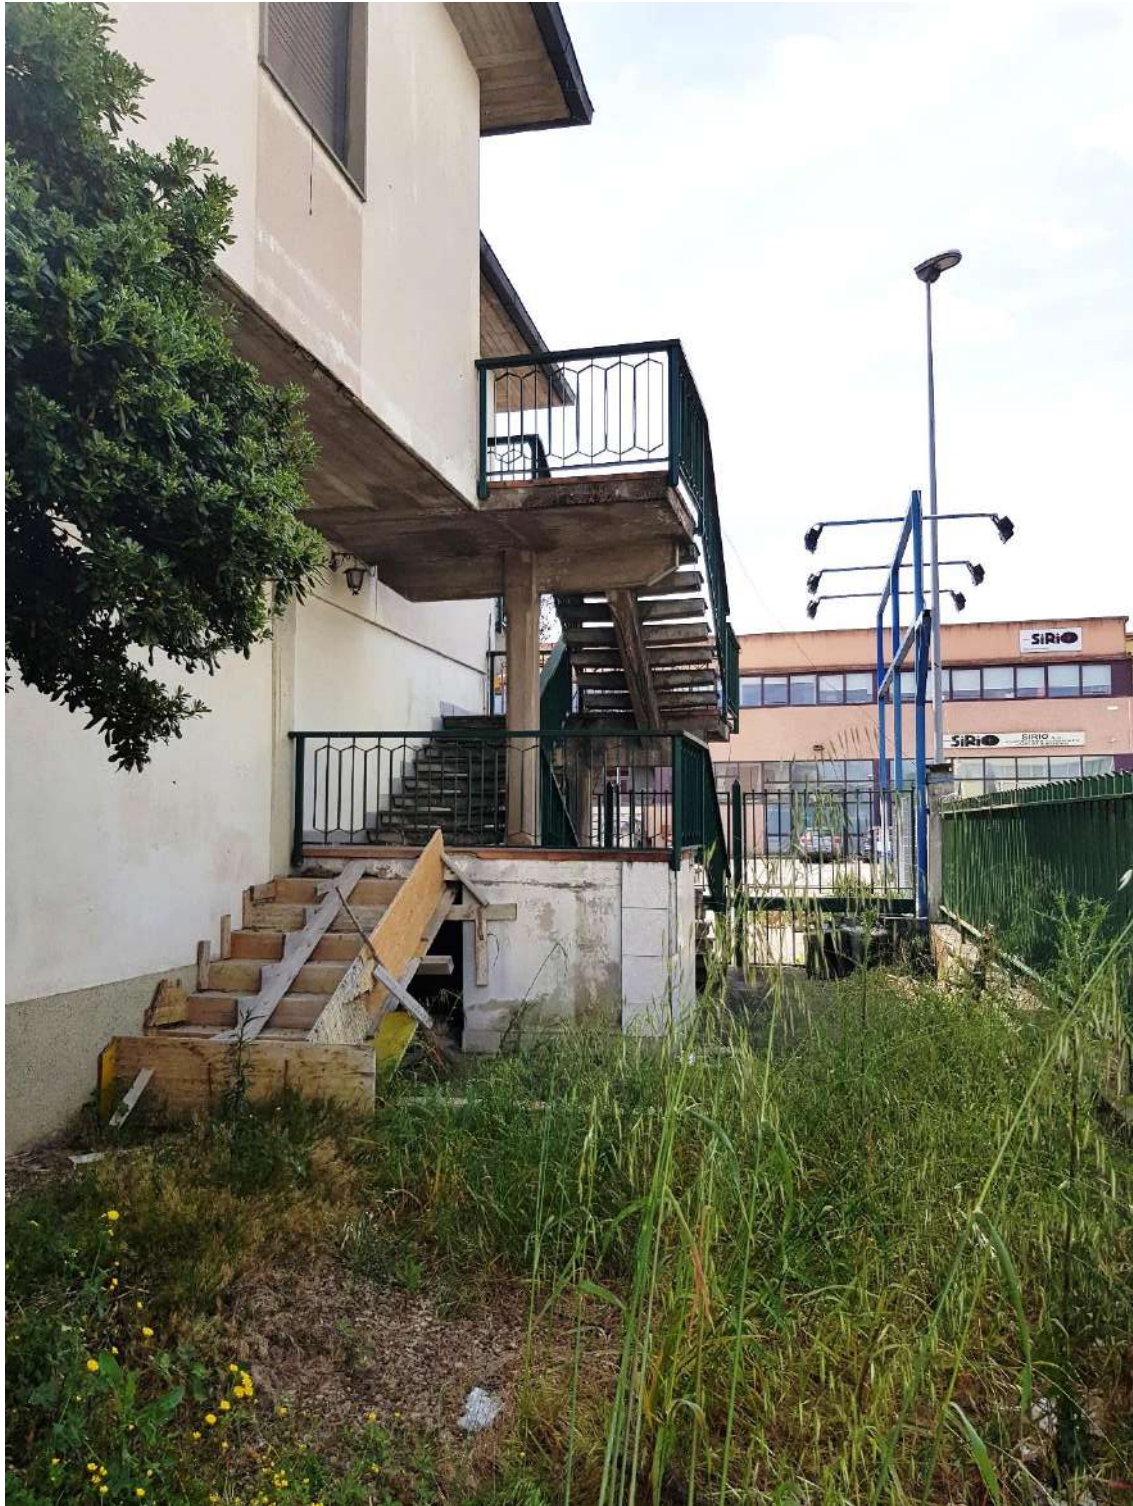
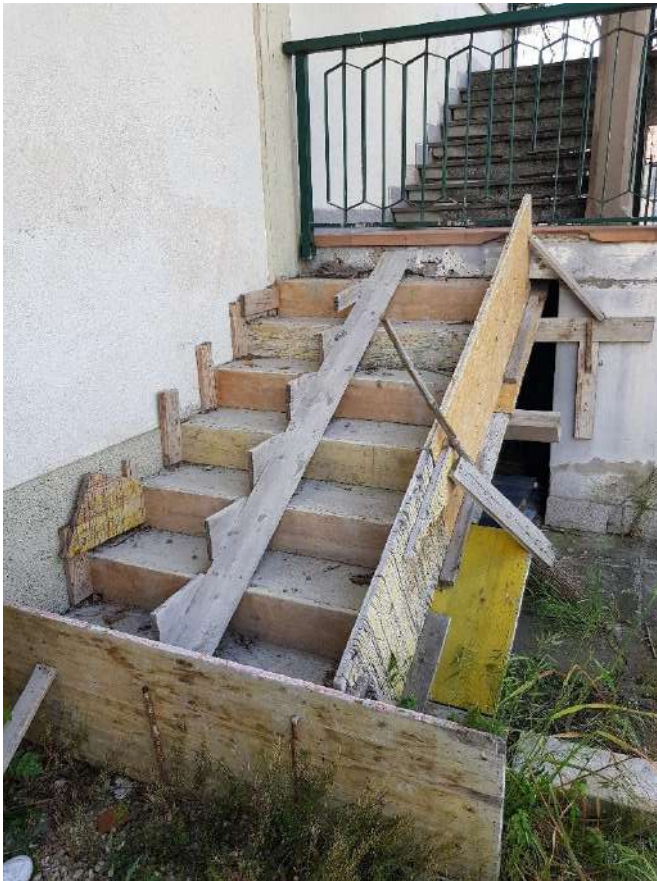
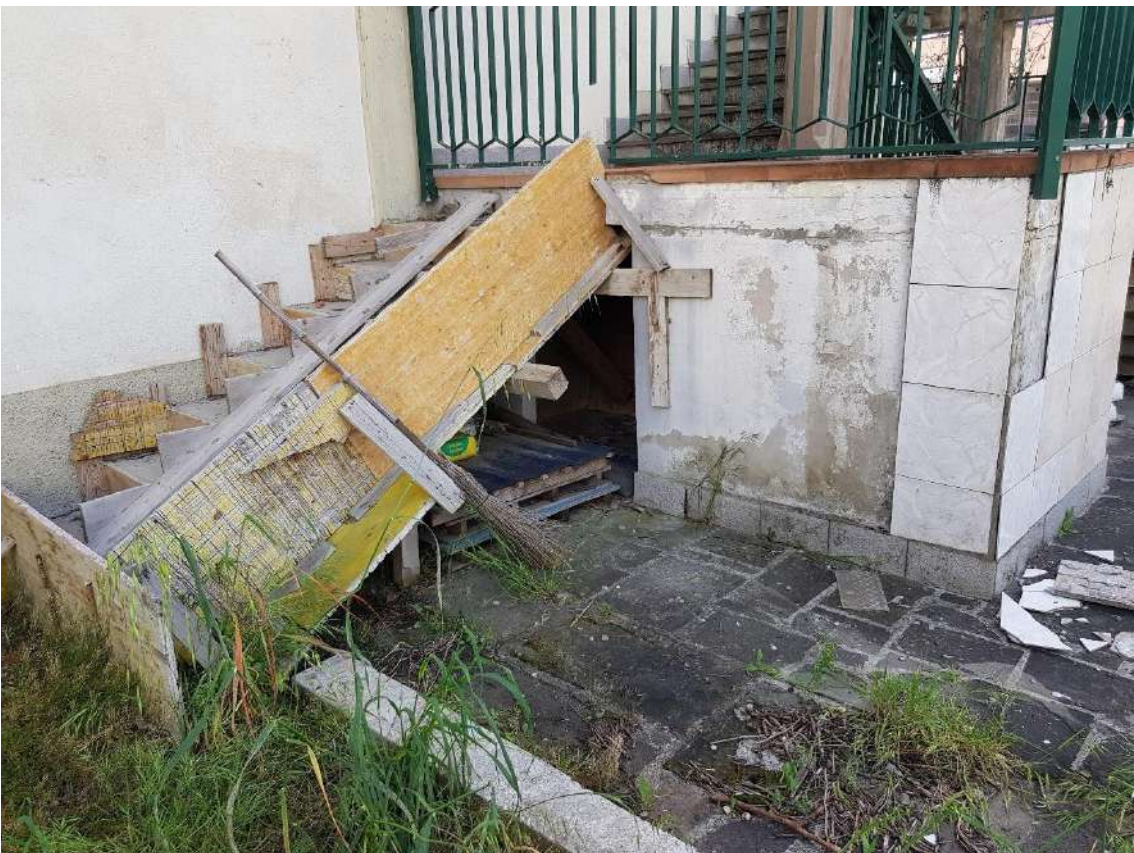
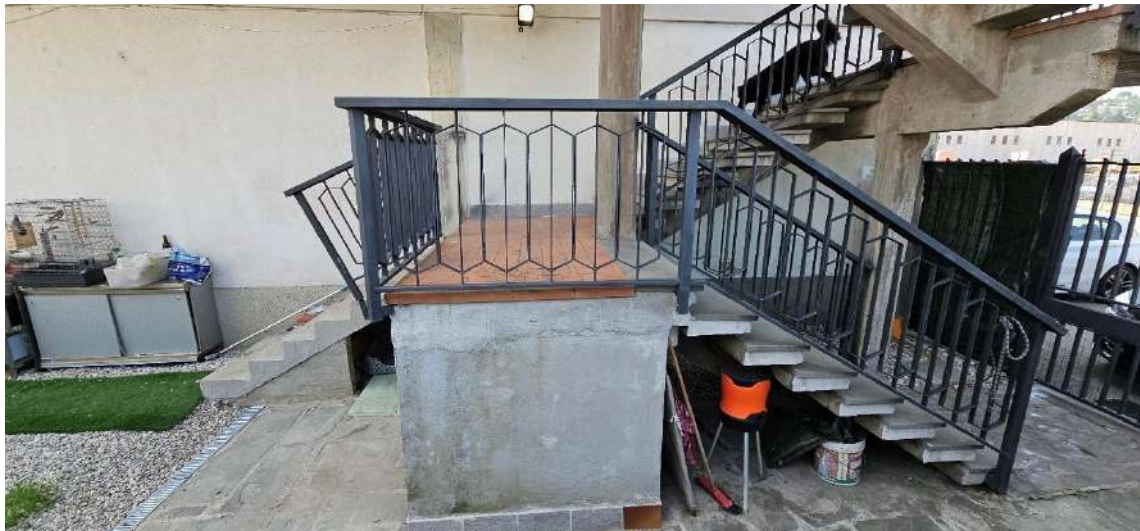
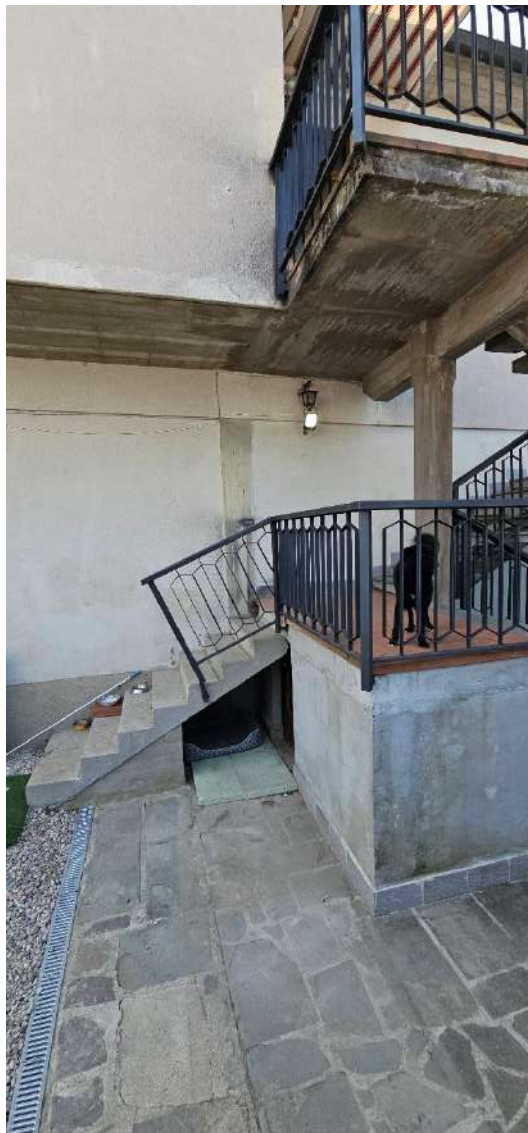
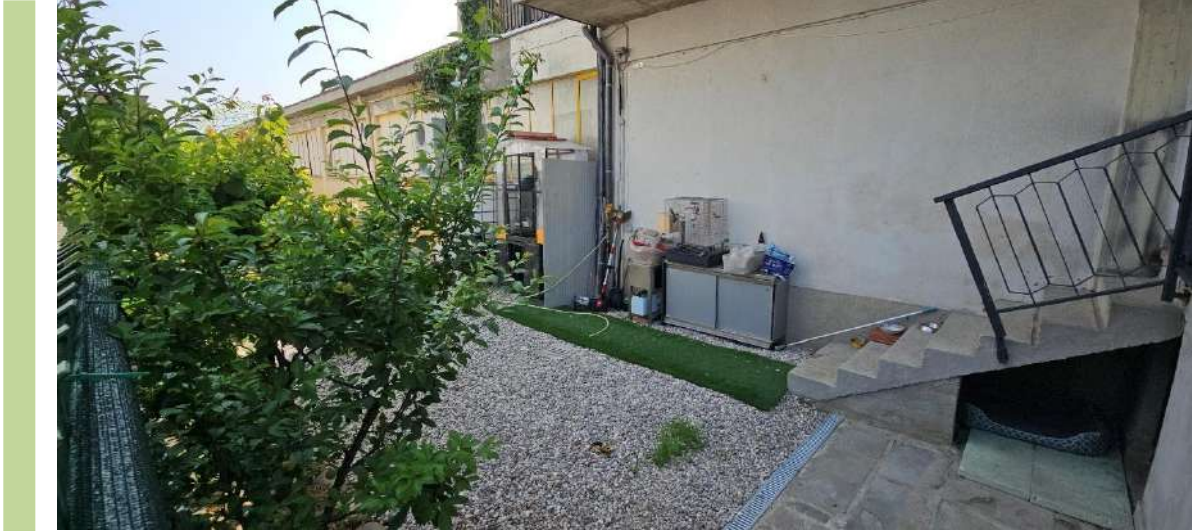
La breve rampa di scala che collega il primo pianerottolo con il resede, preesistente anche se nello stato anteriore ancora da disarmare dal tavolato del getto in c.a., è stata liberata e dotata di porzione di parapetto in ringhiera metallica utilizzando la parte di ringhiera che precedentemente chiudeva completamente il pianerottolo impedendo l'accesso alla nuova rampa di scala.

- La rampa di scala fra primo pianerottolo e resede è stata disarmata ed è stata eliminata parzialmente la ringhiera del pianerottolo per riutilizzarla lungo la rampa

Al quesito posto dal G.E. “... verificando se il terzo abbia creato un accesso non consentito sul bene.”, occorre specificare che il “nuovo accesso” deve probabilmente intendersi in relazione alla rampa di scala che dal primo pianerottolo della scala, che conduce al piano primo di proprietà del terzo, collega con il resede, nel qual caso la risposta è affermativa e cioè **il terzo**, con la rimozione parziale della ringhiera metallica del pianerottolo, **ha creato un accesso non consentito sul bene** collegando direttamente la sua proprietà con il resede laterale oggetto di esecuzione, attraverso la rampa di scala composta da n. 7 gradini peraltro già porzione dei beni oggetto di procedura esecutiva.

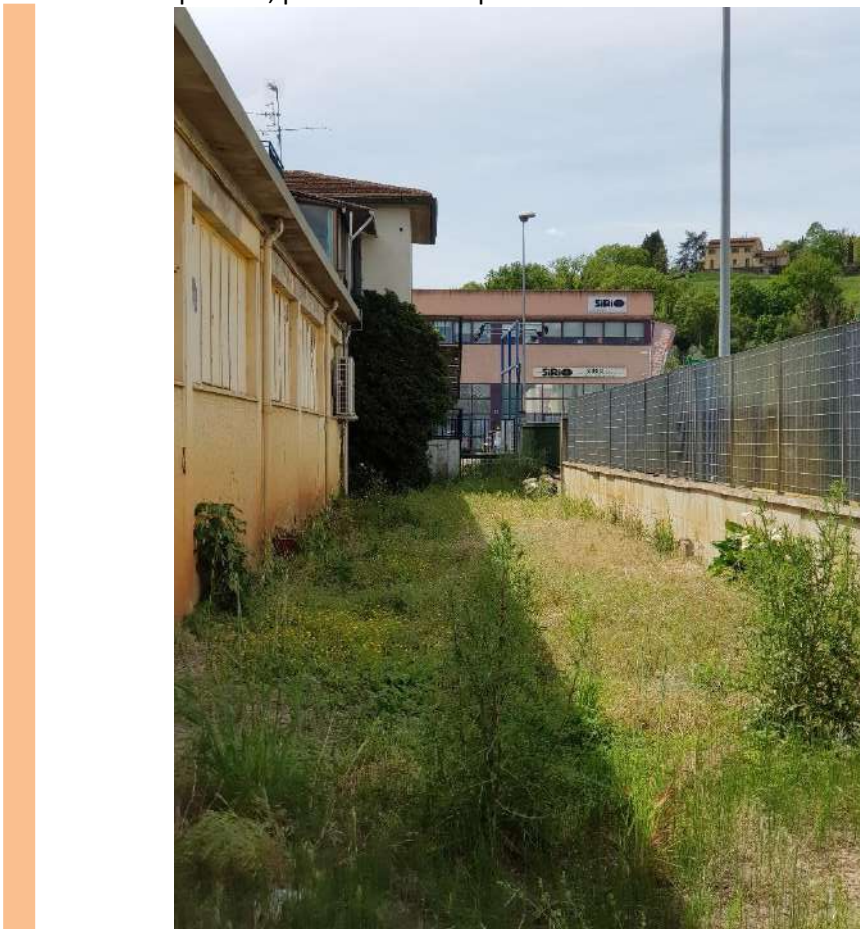
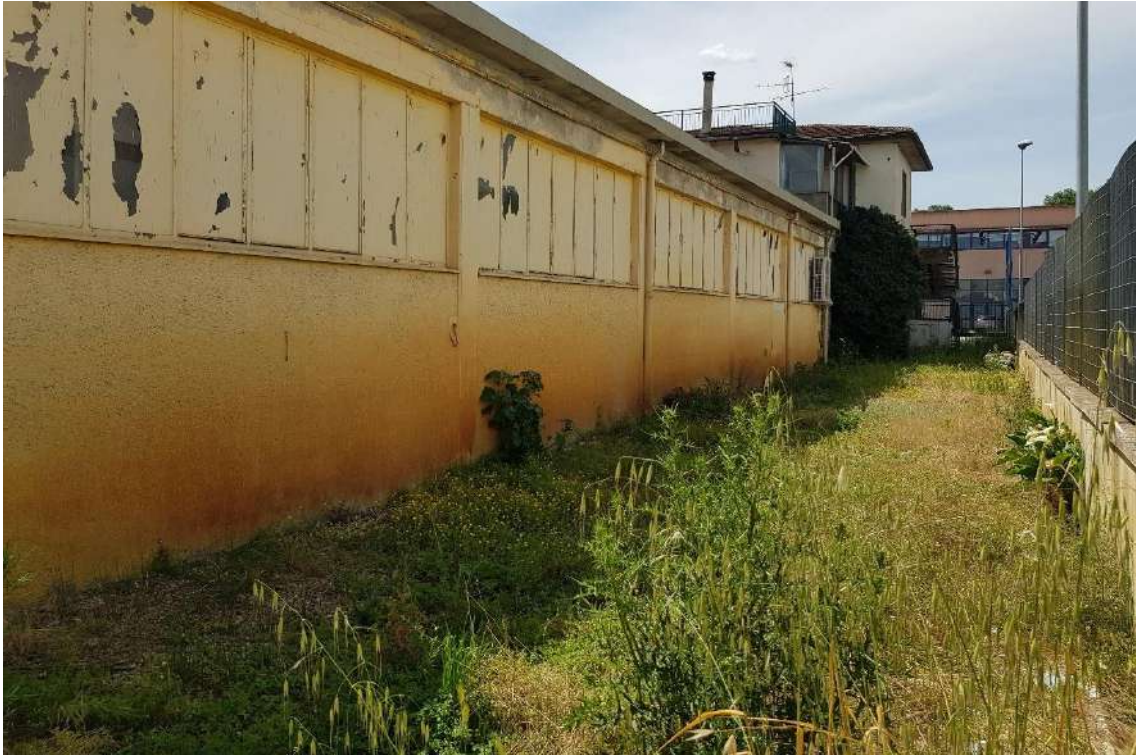
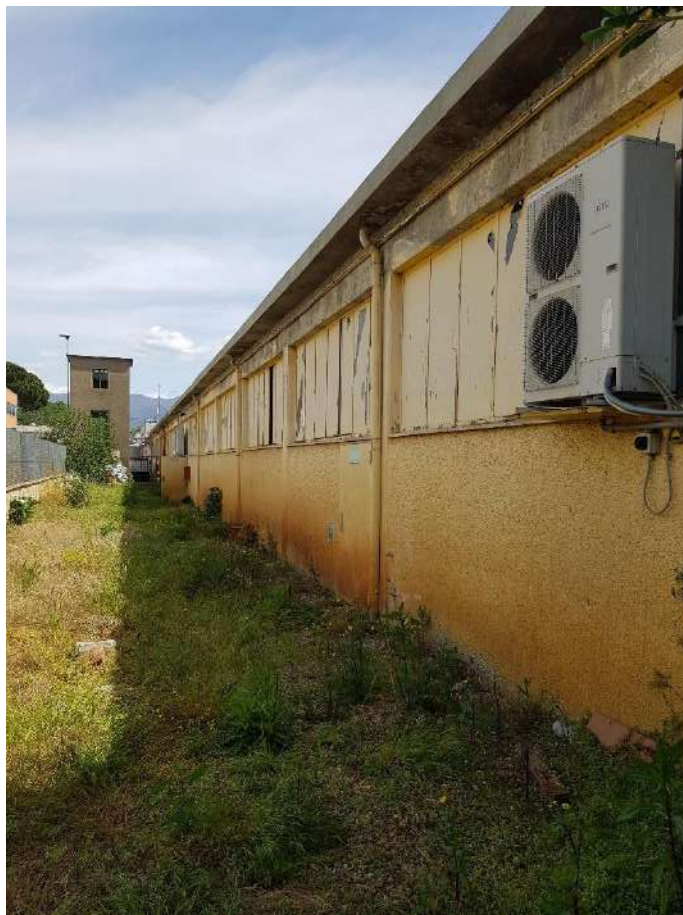
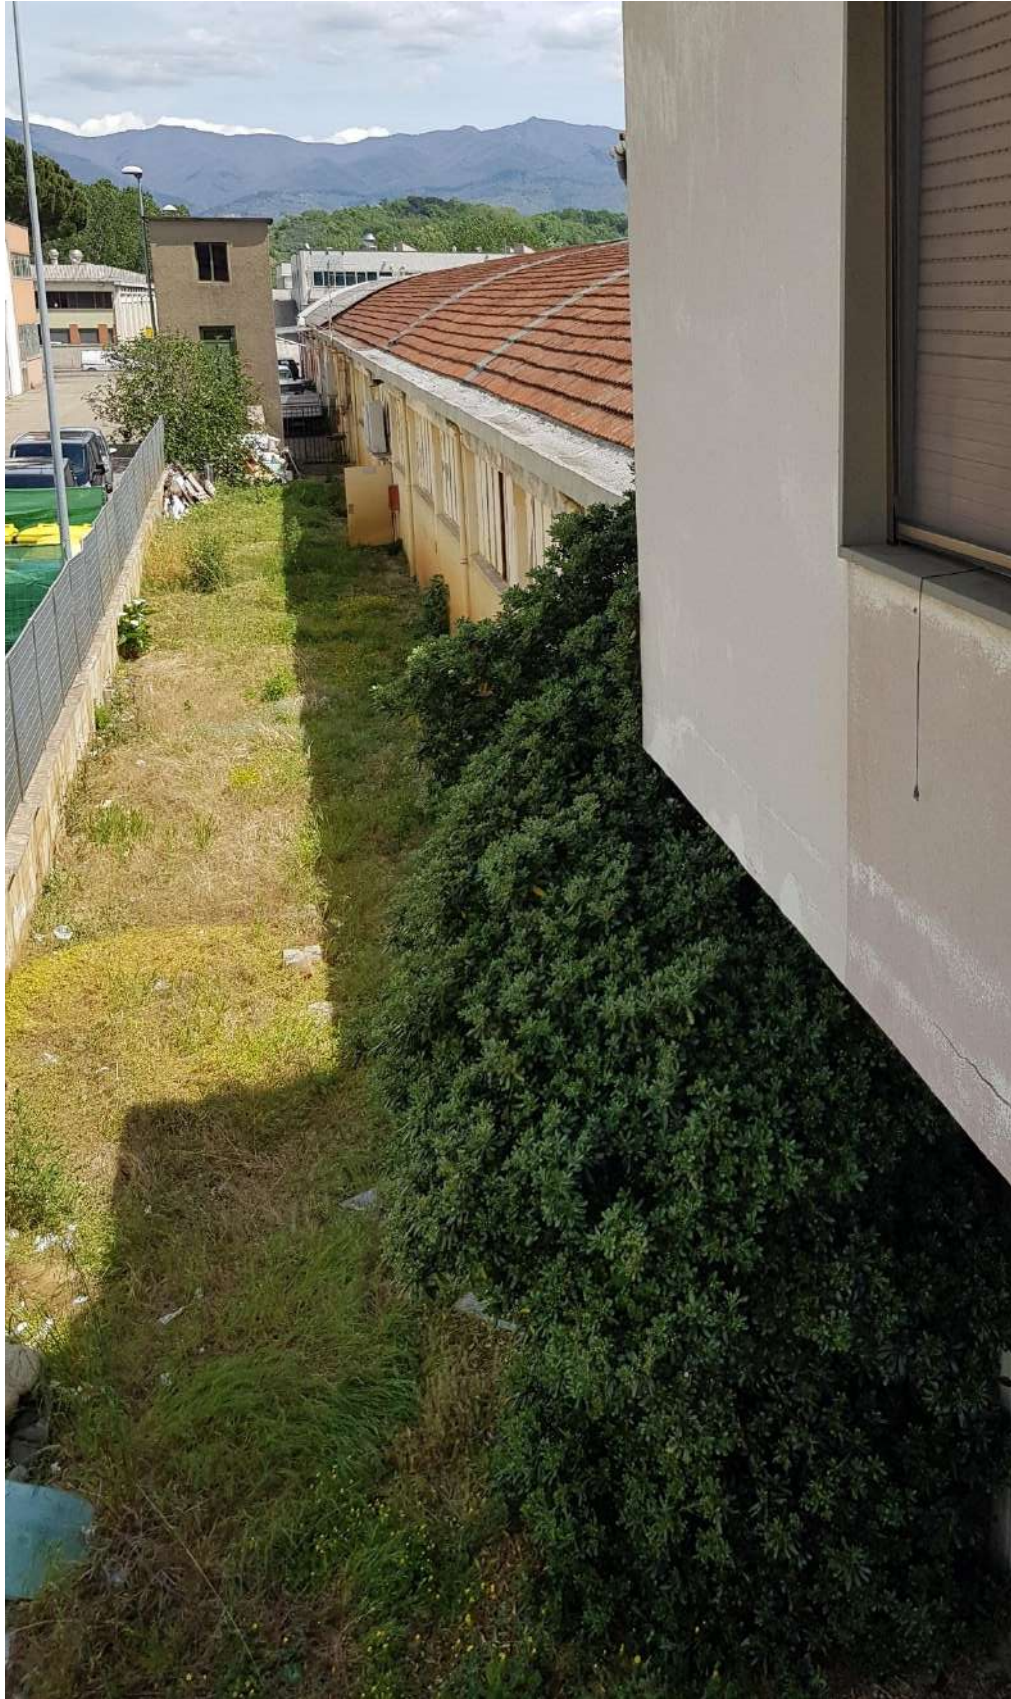
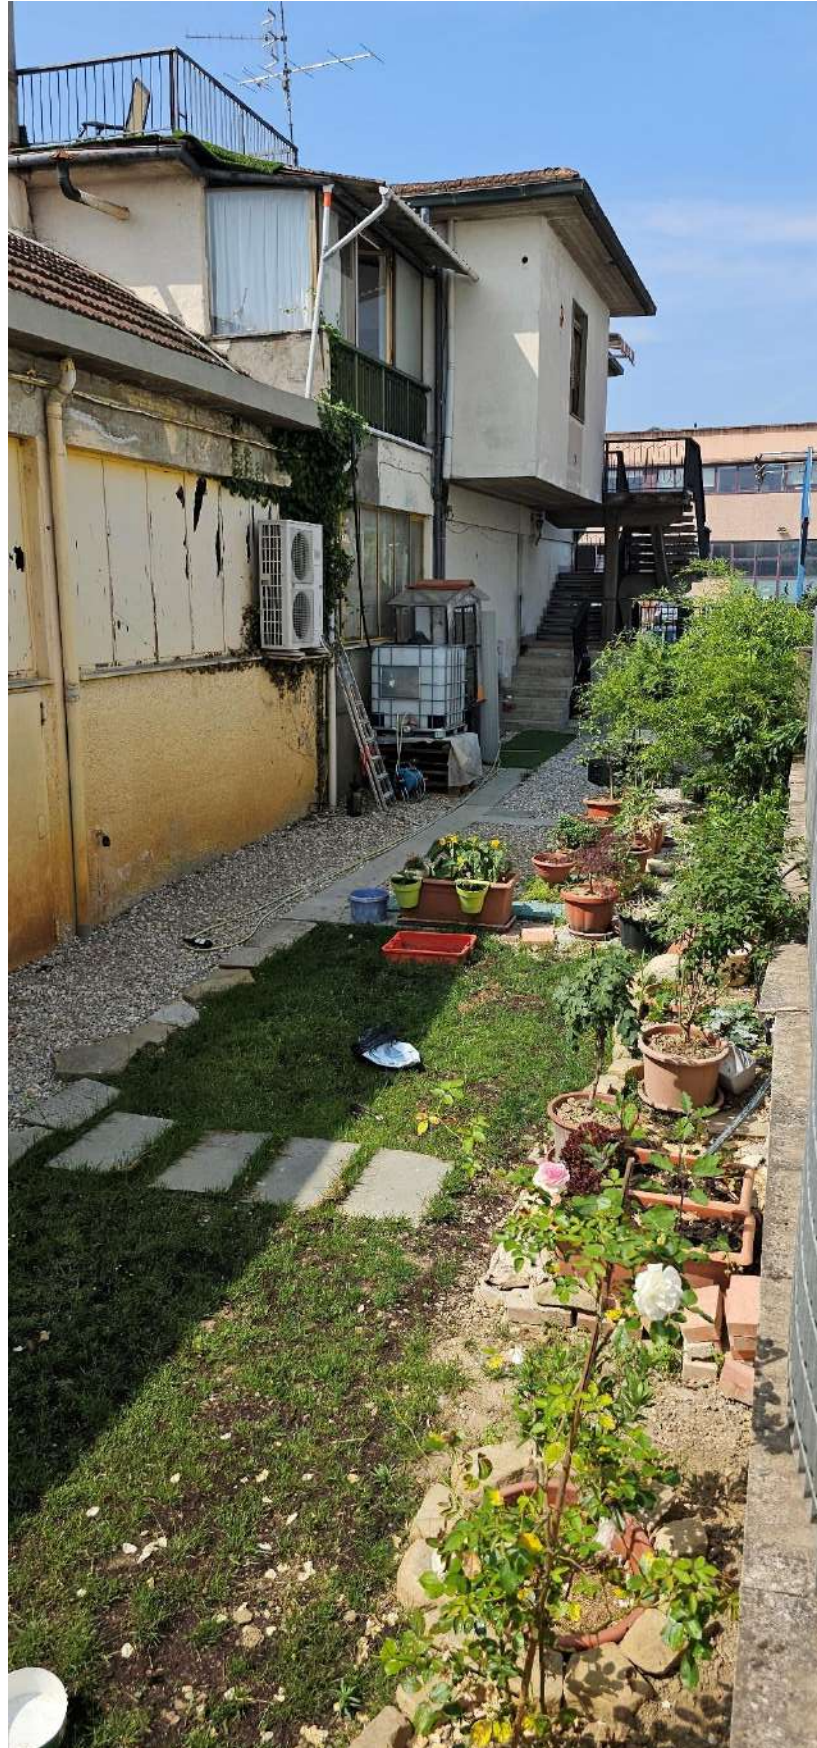
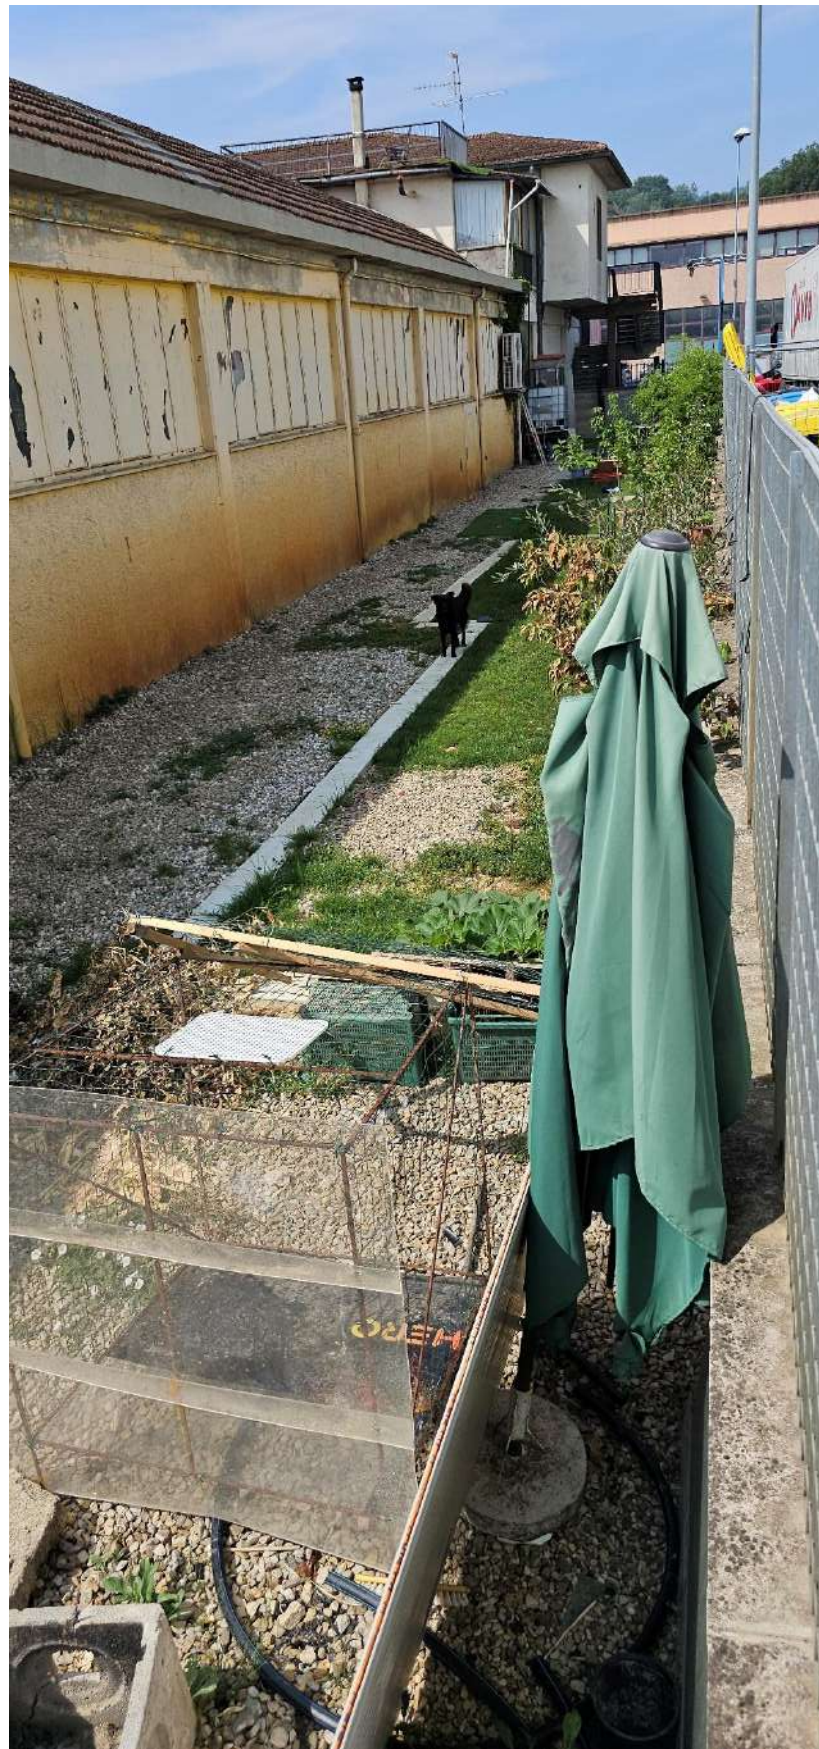
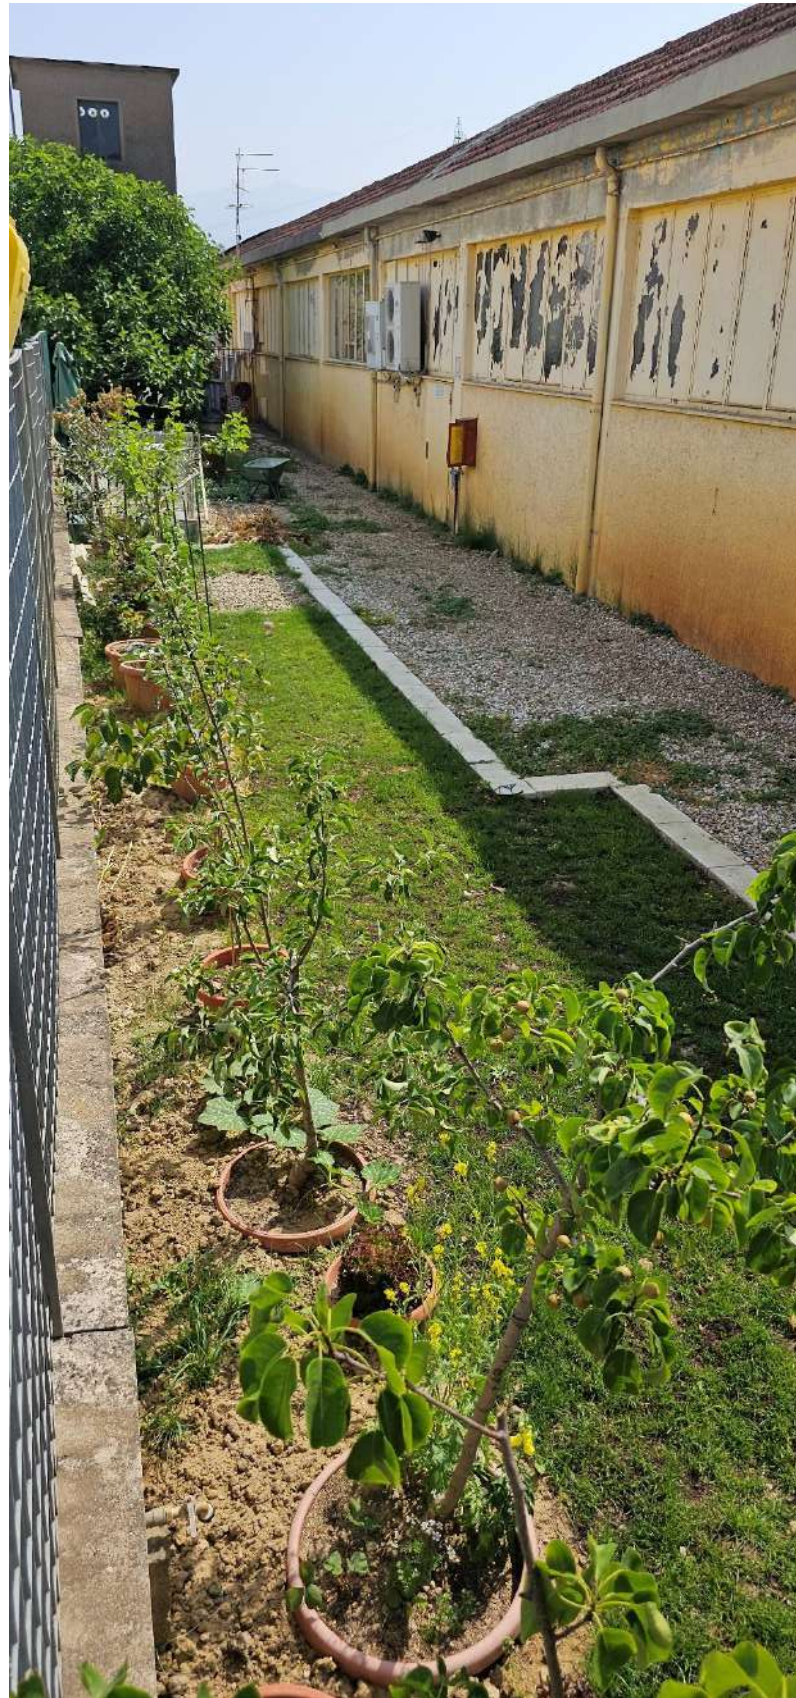
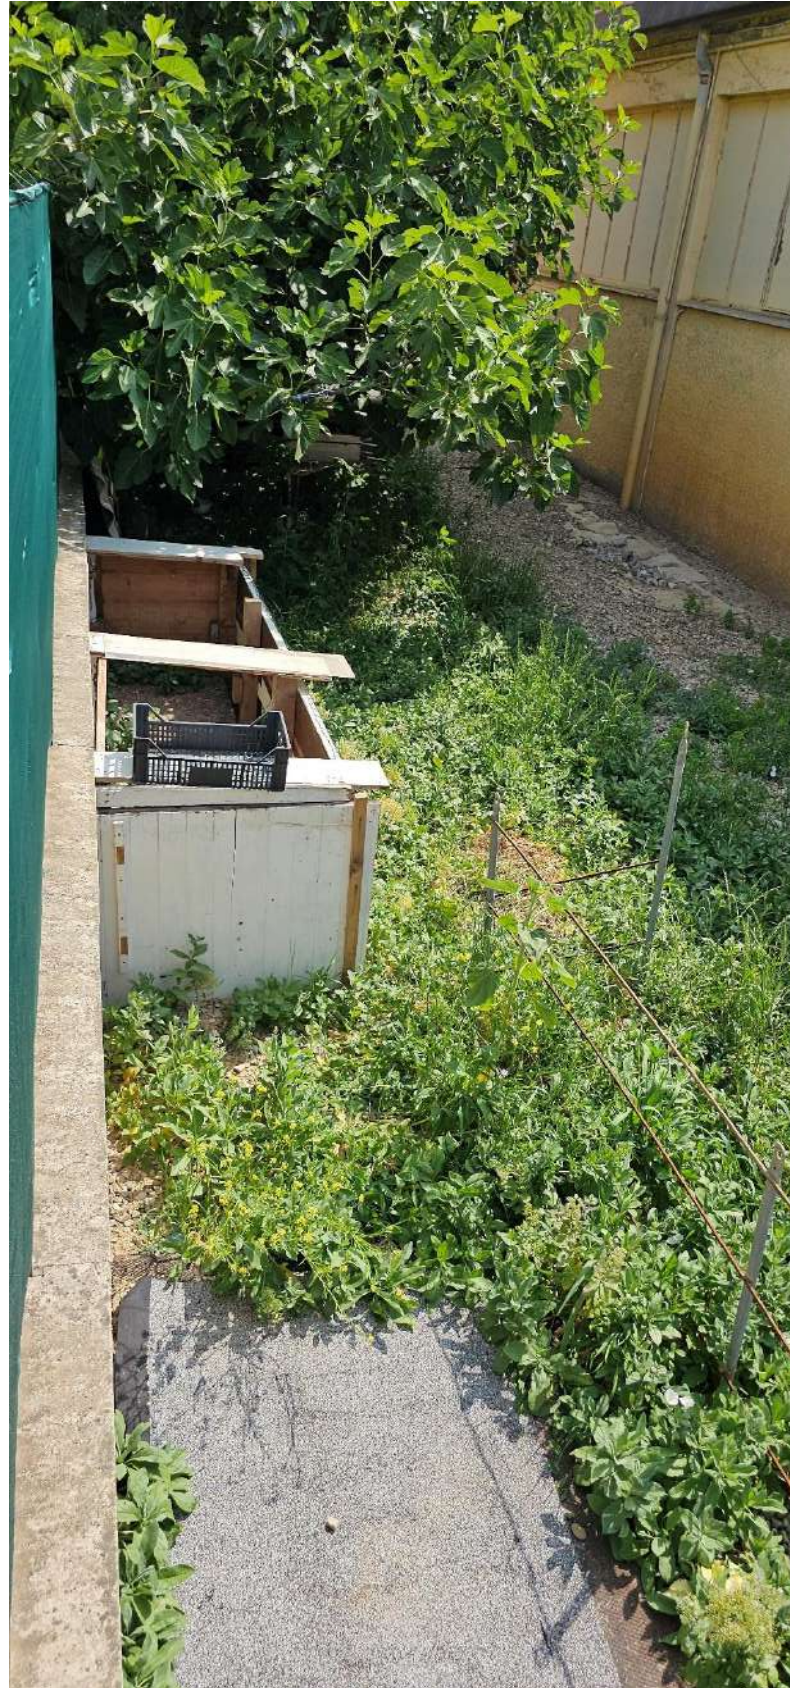
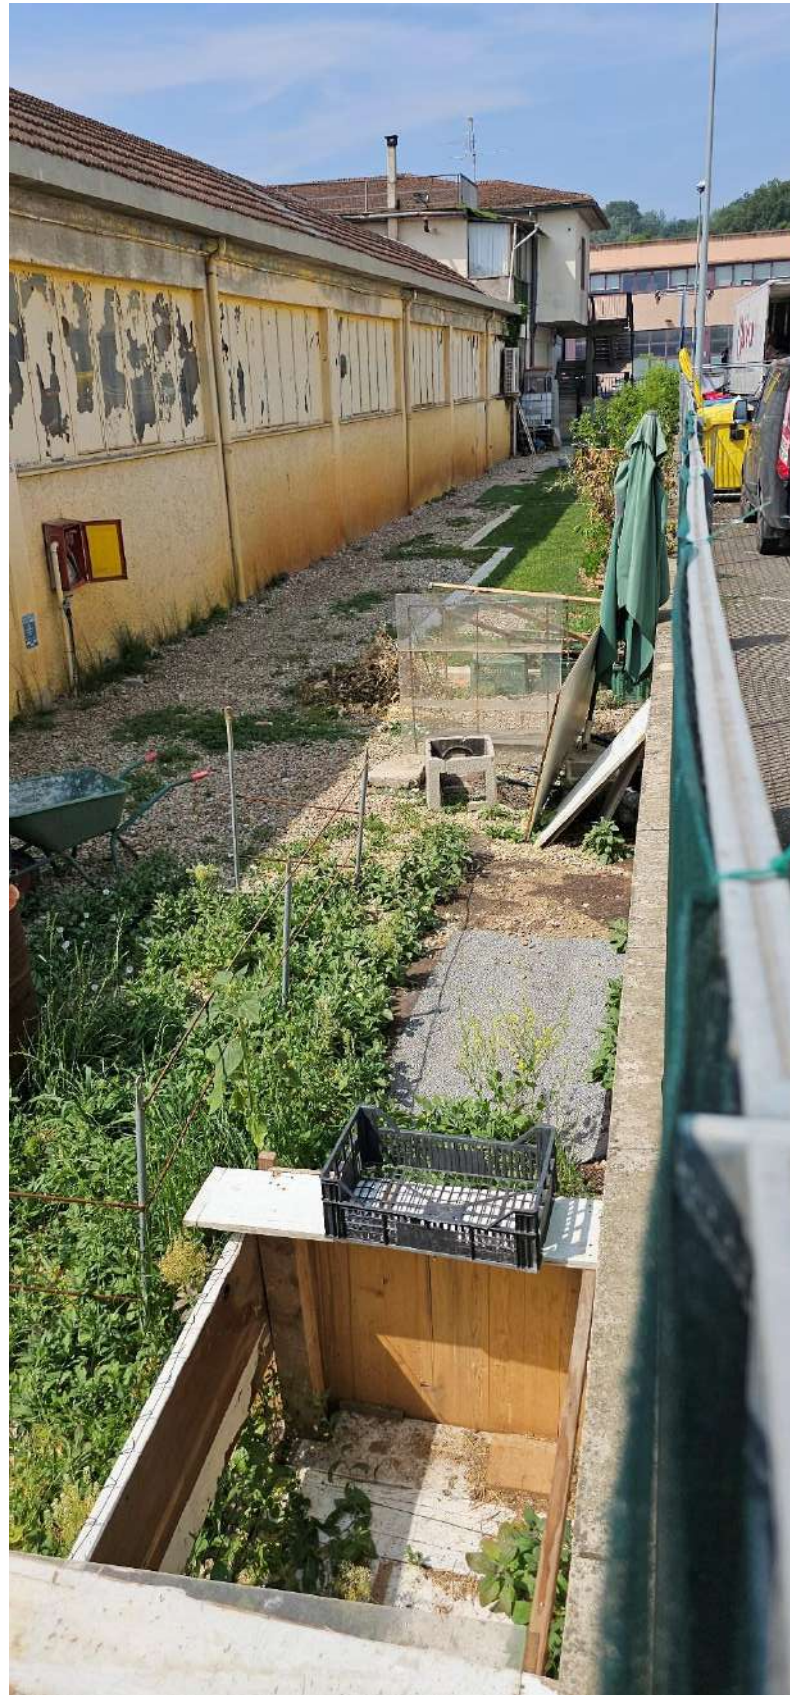
In linea generale l'area è stata parzialmente reinghiaia e sistemata nelle parti a verde con inserimento di piante in vaso e piantumate a terra. Sono stati collocati vari oggetti perlopiù destinati alla manutenzione e godimento del resede.

- La residua porzione di resede è stata modificata per togliere parte della vegetazione spontanea che vi era cresciuta e mettere nuova ghiaia, già presente, e realizzare porzioni a verde contenute entro cordoni di varia natura. Sono presenti alcuni manufatti come quello addossato al muro di confine realizzato in maniera precaria con elementi e tavole in legno, senza copertura, per ottenere un piccolo orto.

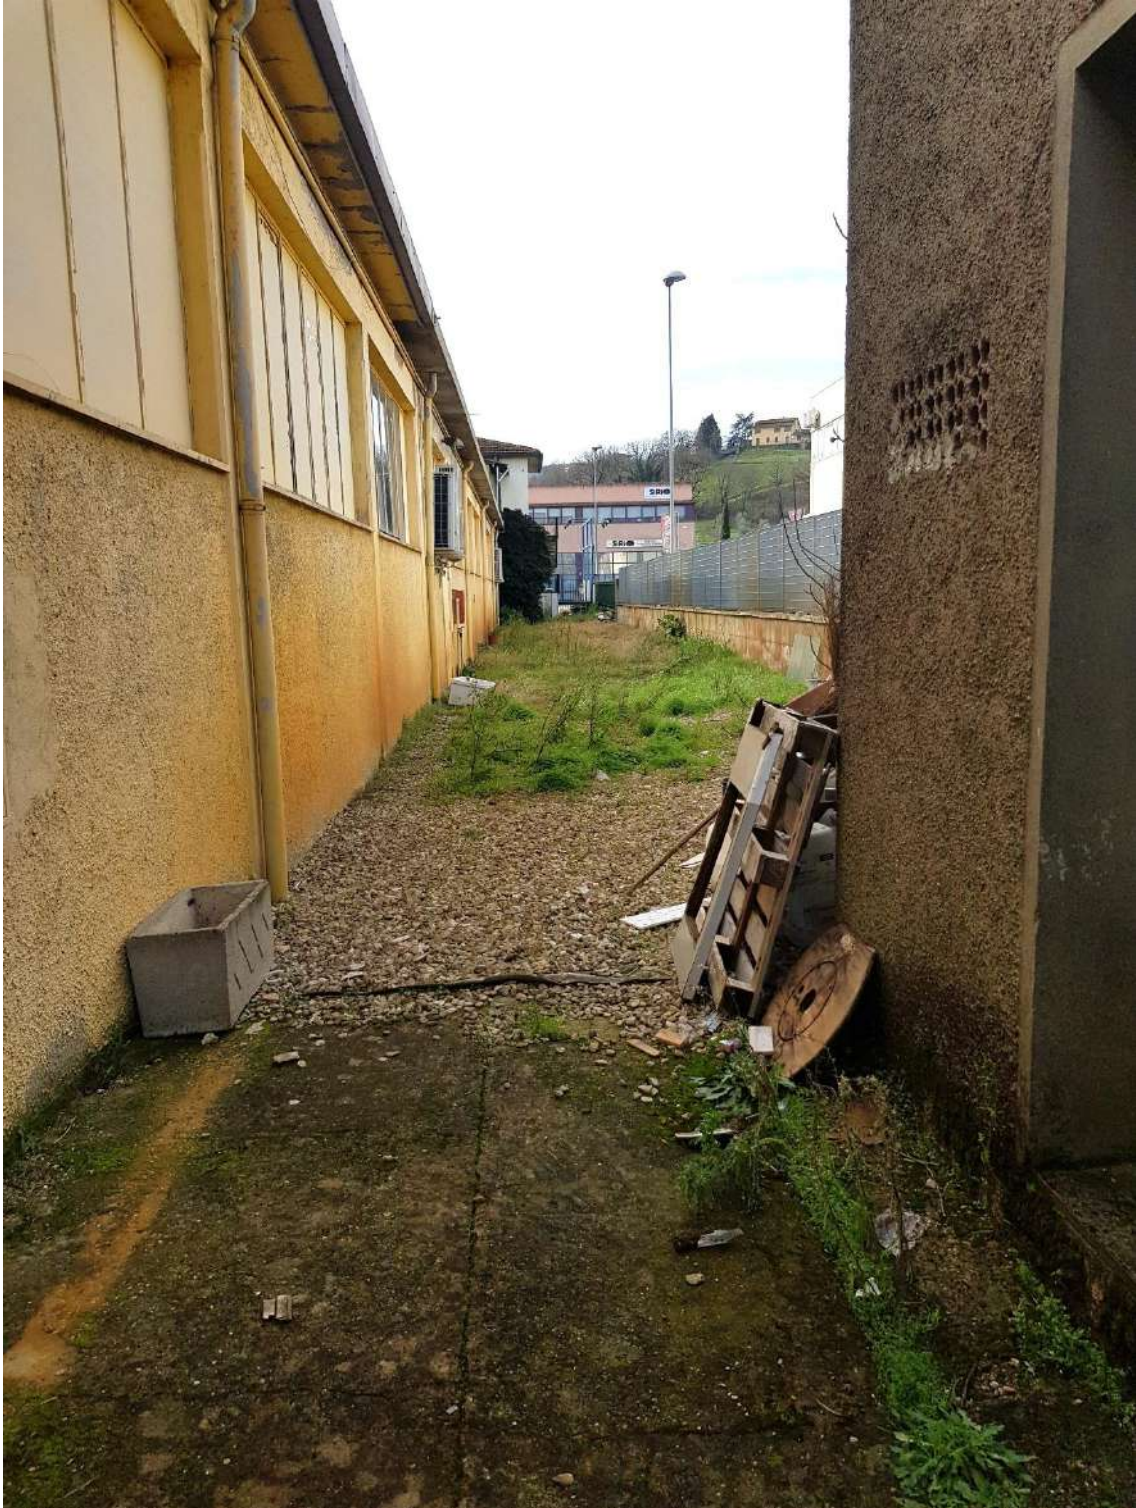
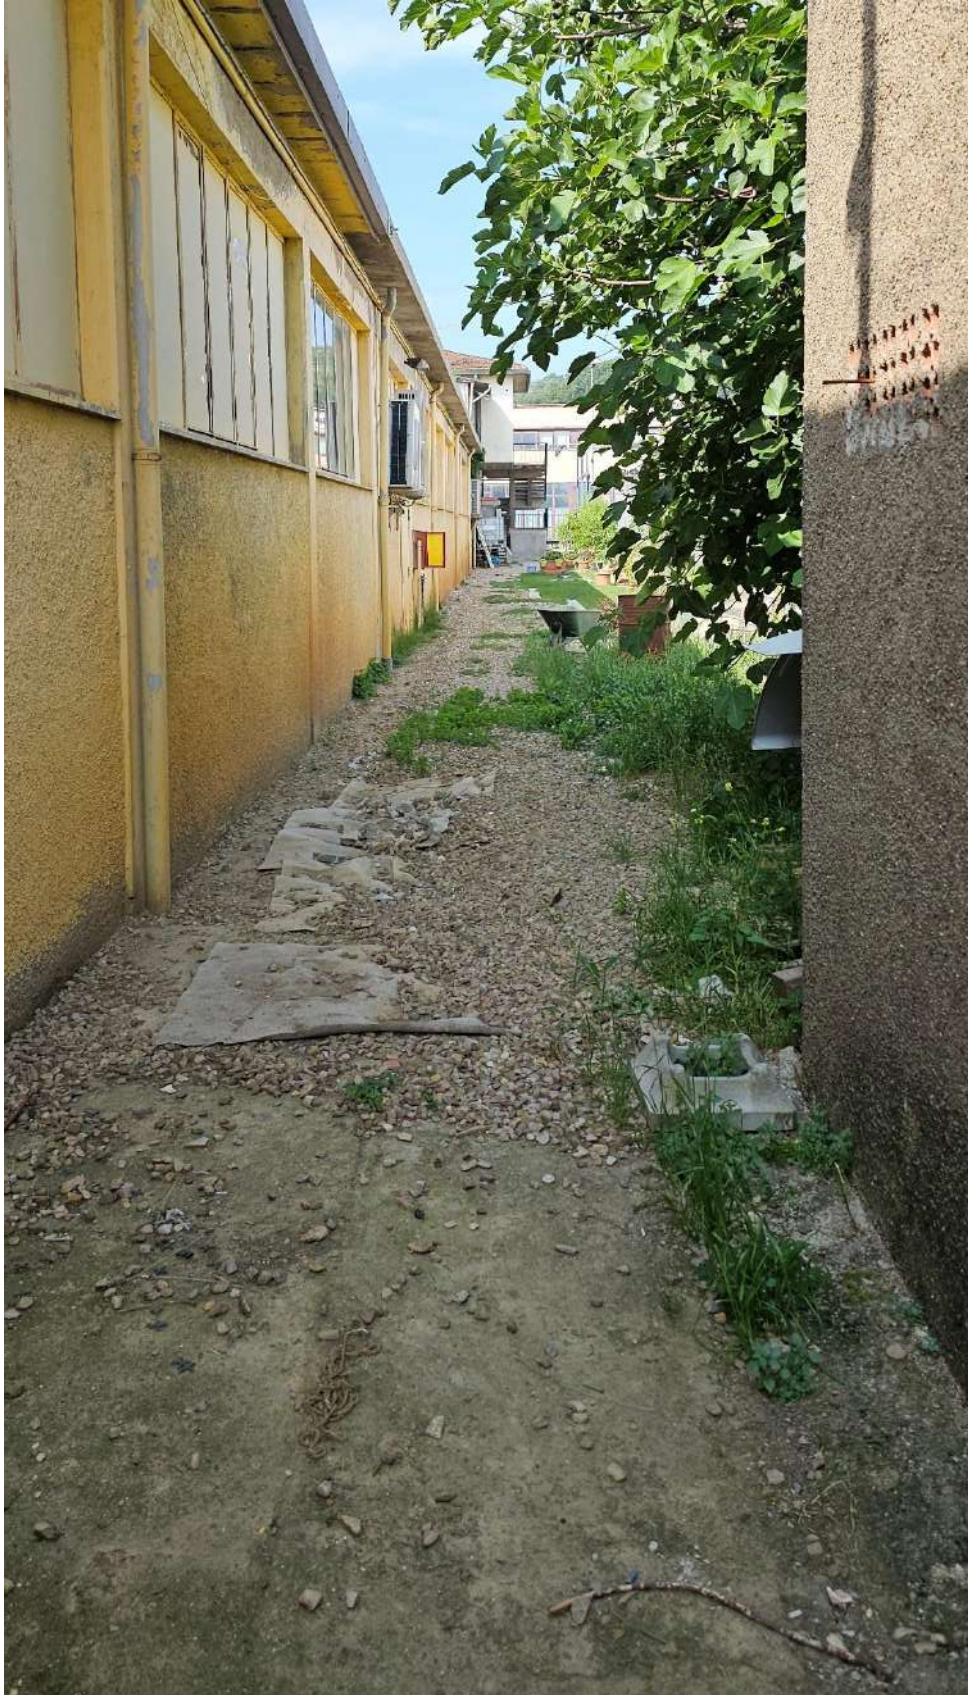
- Vista del resede attraverso il cancello a fianco della torretta ENEL lato via Brodolini
