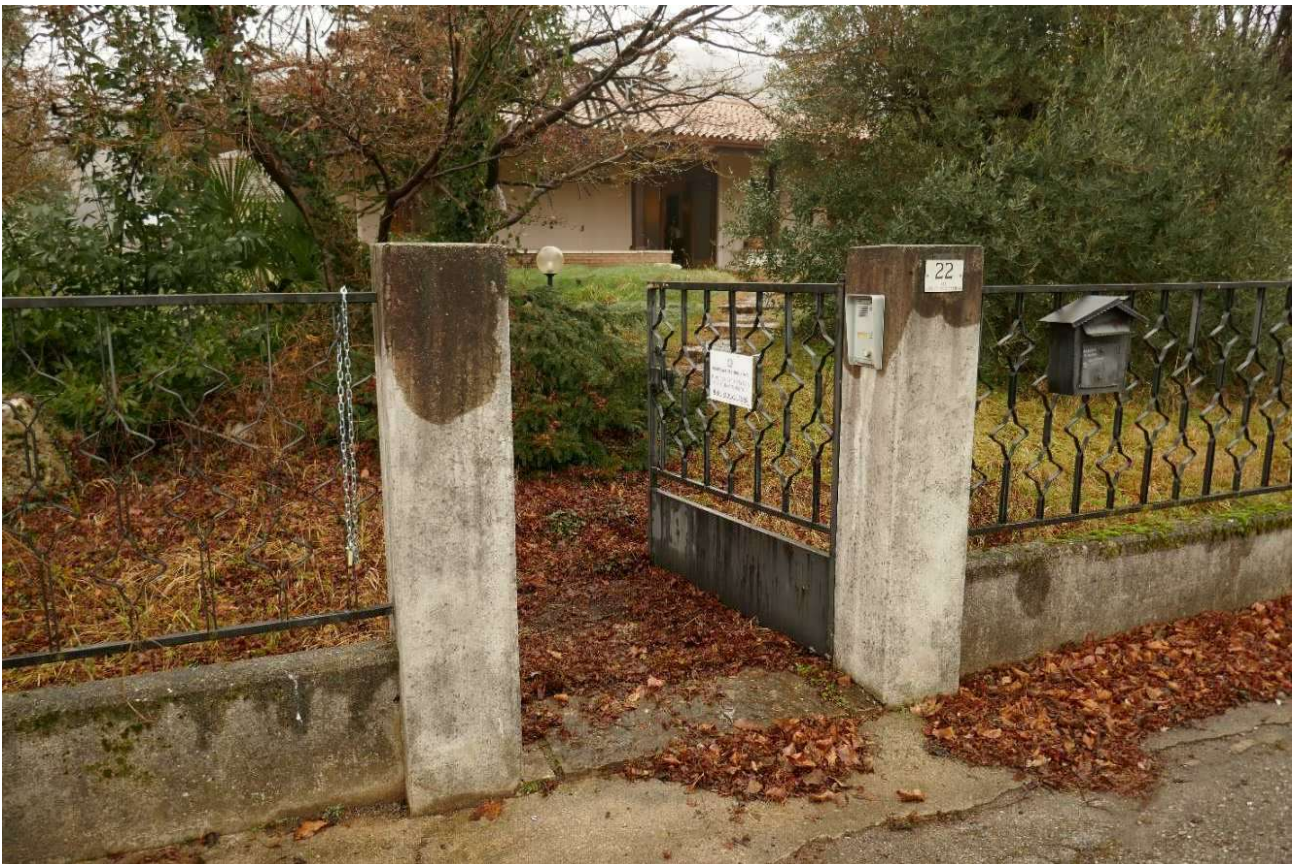
Il fogliame ostruisce la piena apertura del cancello.

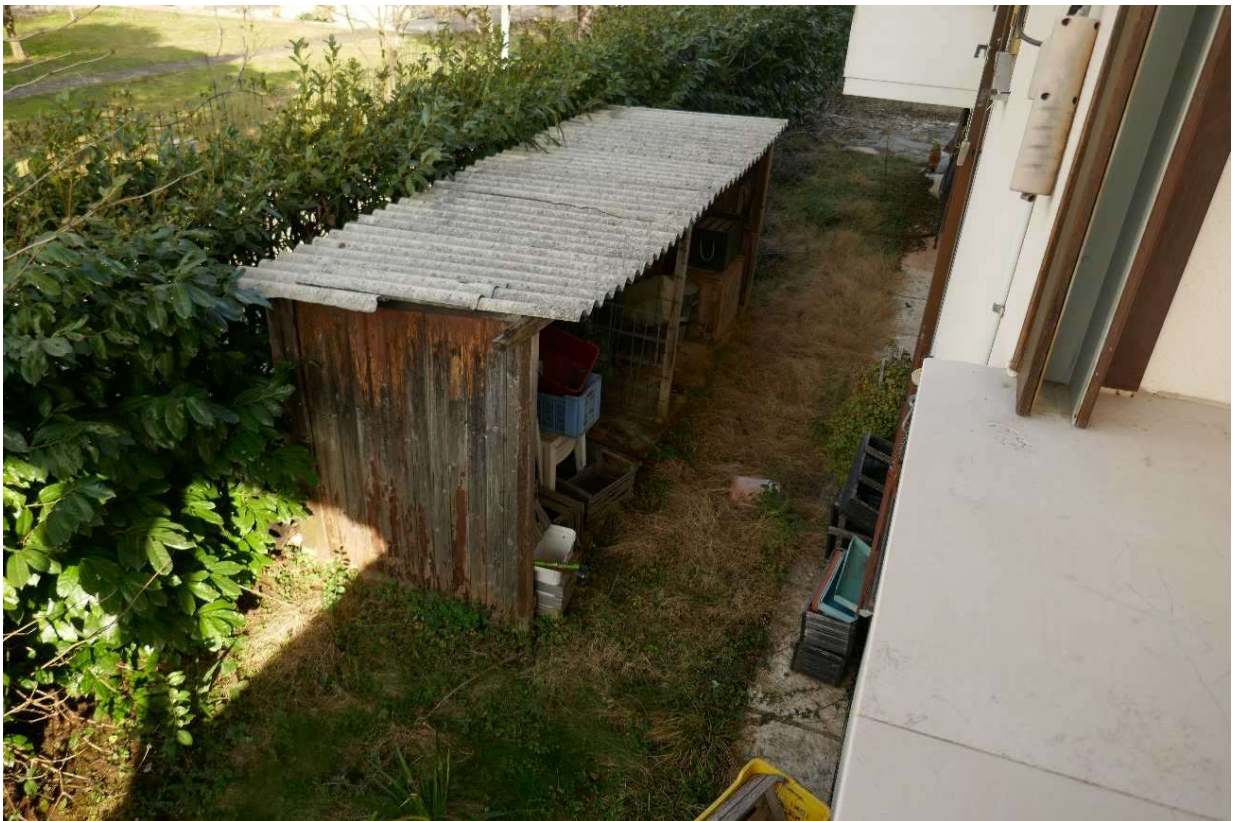
Lato ovest si nota bene la tettoia priva di autorizzazione edilizia, con struttura in legno ormai cedente e con copertura in eternit. Chiaramente andrebbe demolita e del costo conseguente, e per lo smaltimento dell'eternit di copertura, se ne è tenuto conto nella valorizzazione in perizia. In alto si nota uno dei due motori per la climatizzazione della casa (l'altro è nel lato nord).

Zona ad ovest con in primo piano la copertura in eternit della tettoia.

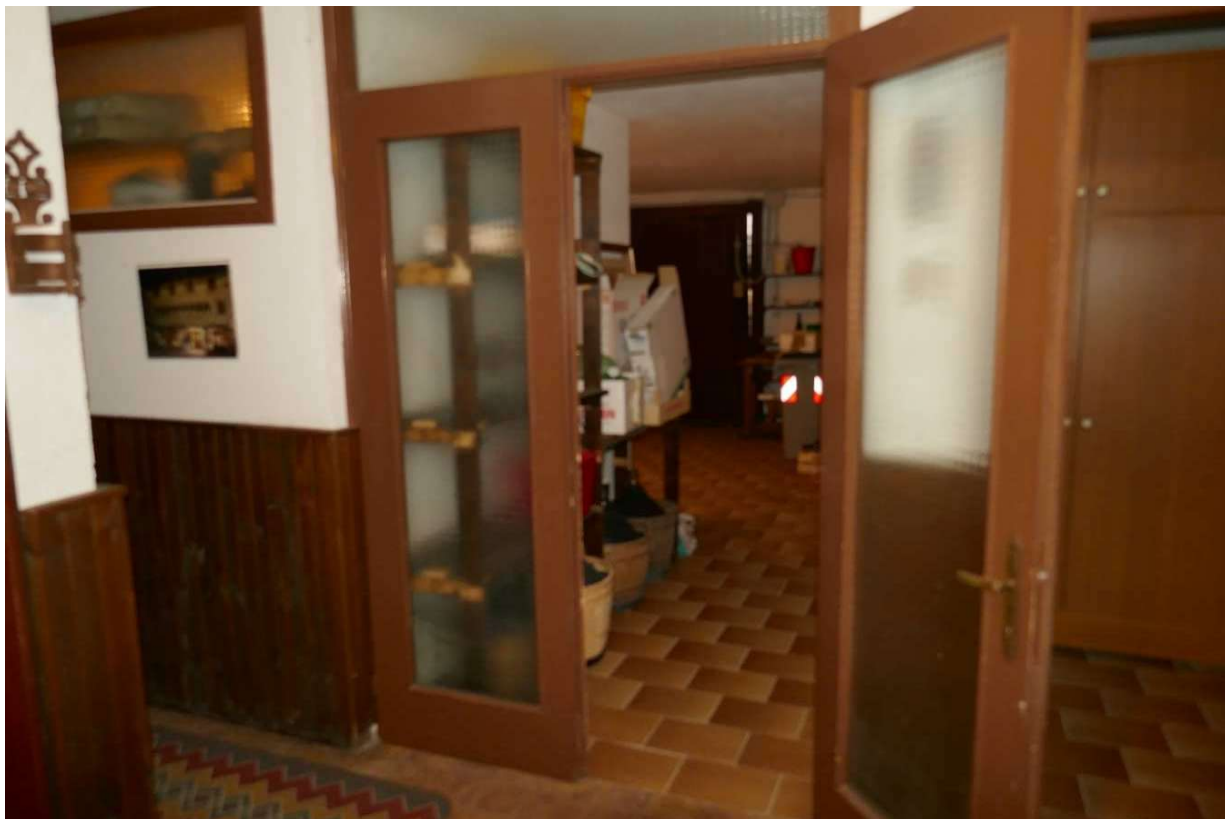
Dall'atrio del seminterrato si accede al garage tramite questa porta a vetri. Le normative attuali prevedono una porta taglia-fuoco, che si consiglia caldamente all'acquirente di provvedervi. Magari ponendola in opera anche arretrata alla fine del muro che si vede a Sx. Concetto che si potrà meglio apprezzare nelle due foto successive.

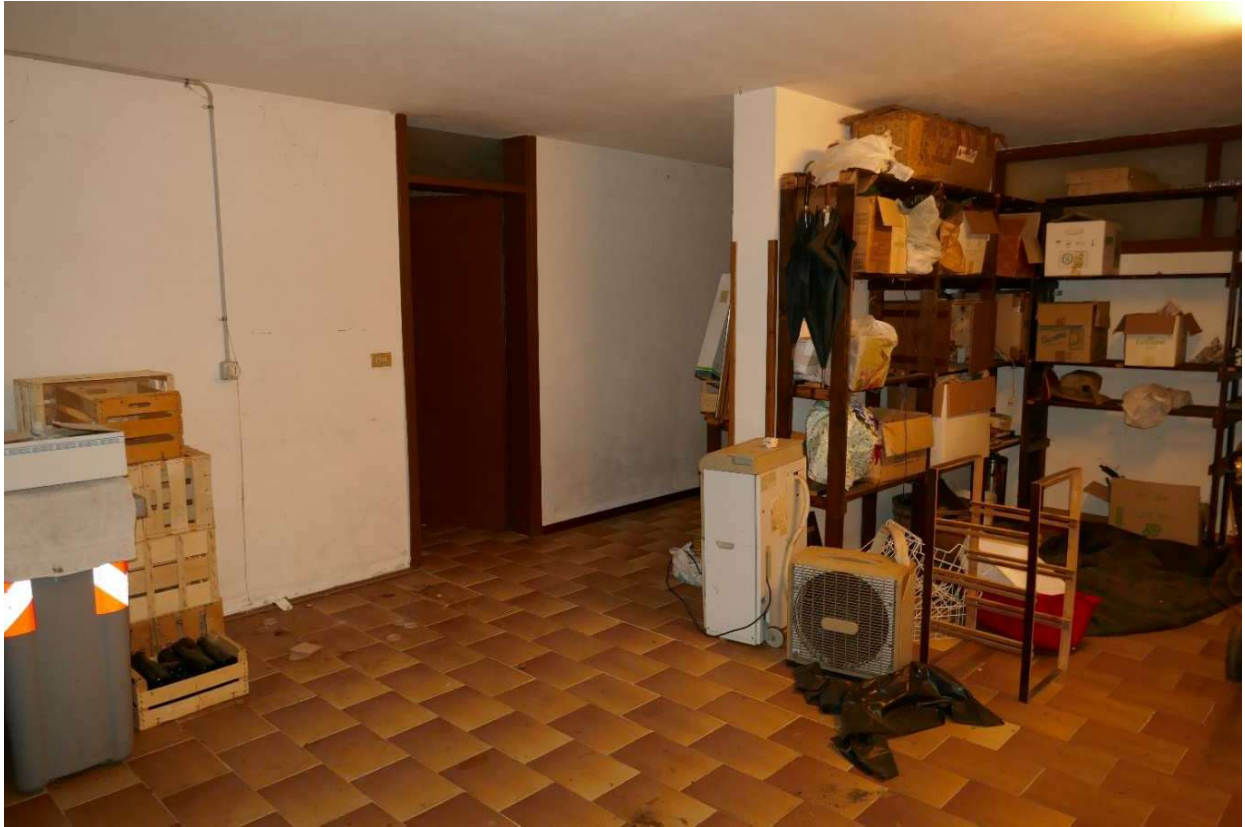
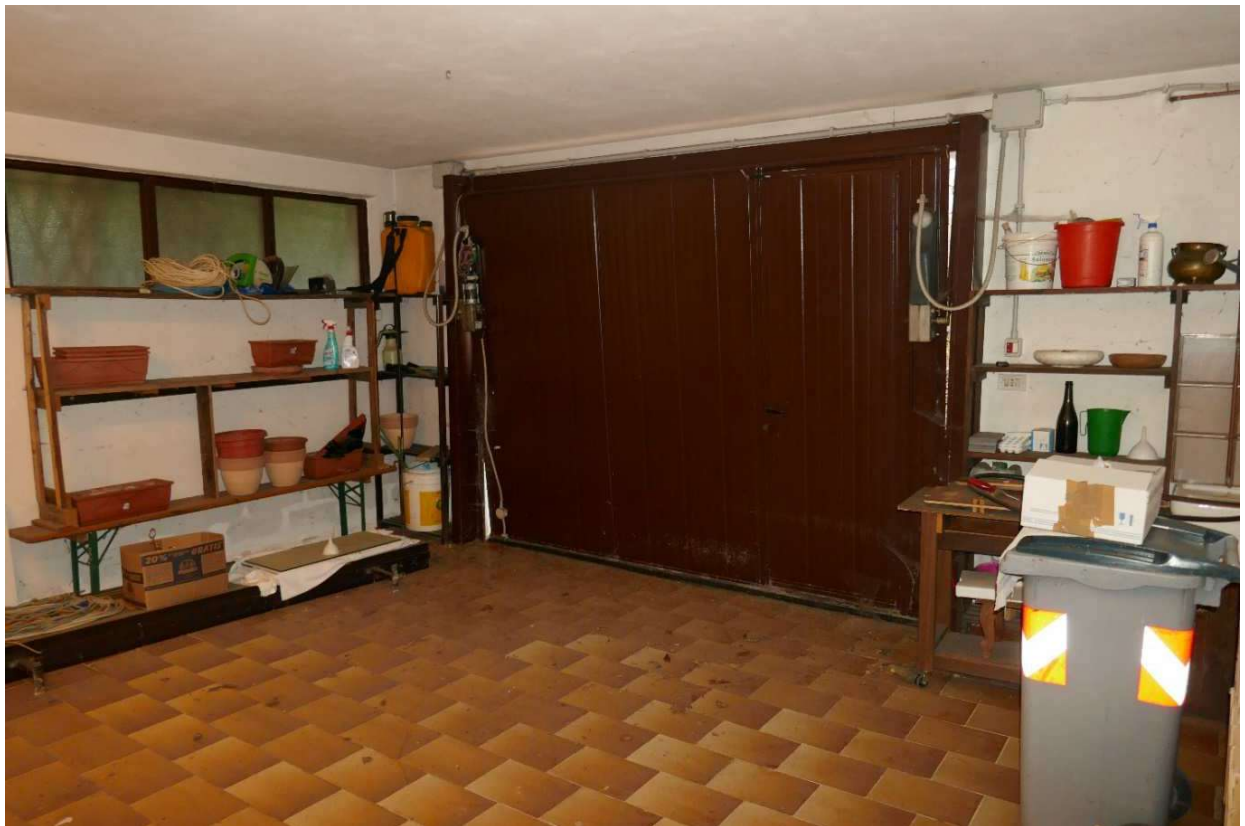
Come si può notare il portone basculante motorizzato non è perfettamente chiuso e quindi abbisogna di manutenzione.
