TRIBUNALE DI PALMI

RELAZIONE

CONSULENZA TECNICA

Proc. iscritto al n. 15 / 2024 del R.G.E.

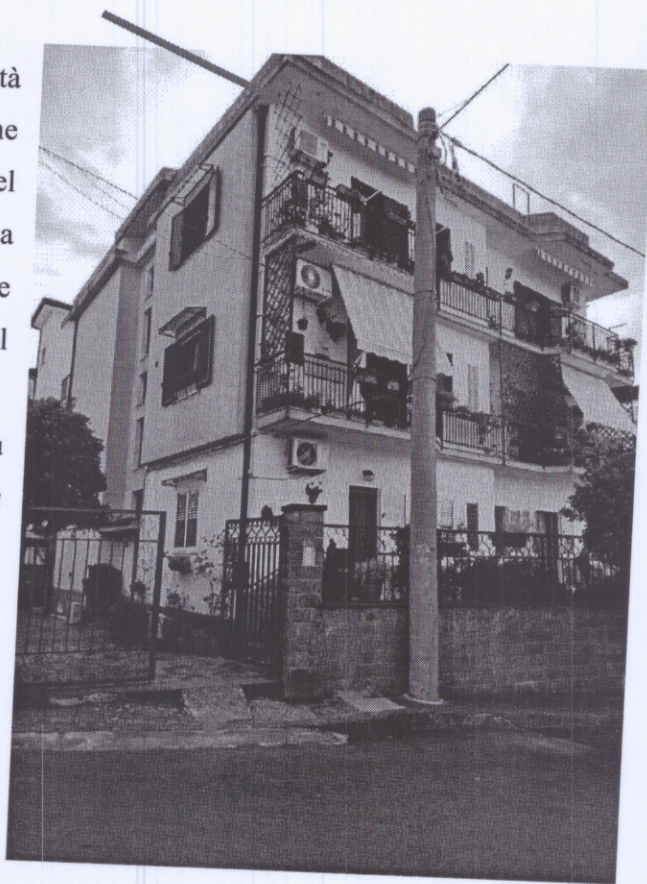
(Foto 1)

La palazzina composta da 3 piani f.t. abitati più lastrico solare è contraddistinta da una *struttura portante in c.a. e solai di tipo misto in latero cemento*. L'esterno dell'immobile risulta completo di intonaco, tinteggiatura, balconi con inferriata curati e copertura piana a lastrico solare, il basamento dell'immobile presenta nella parte bassa della parete zoccolatura di rivestimento in pietra, mentre l'accesso ai piani e alle unità pignorate è posto lateralmente su corte interna.

Descrivendo tale bene nella sua peculiarità abbiamo che dall'ingresso all'immobile (Foto 1), si accede all'unità pignorata tramite vano scala posto nell'androne principale della palazzina.
