# **TRIBUNALE DI FIRENZE**

**Proc. n. 131/2024 R.G.**

**NOTA ESPLICATIVA IN MERITO A CRITICITÀ STRUTTURALI RILEVATE**

# RELAZIONE ESPLICATIVA IN MERITO A CRITICITÀ STRUTTURALI RILEVATE

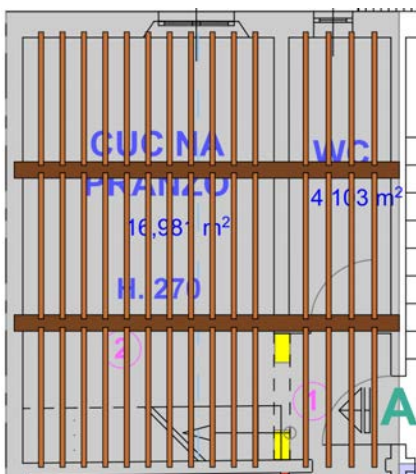
Figura 2: Travi del solaio sopra la cucina originali

- a) Poiché la natura strutturale della parete di separazione fra la cucina ed il bagno è stata definita "non portante" nella pratica al Comune, si suppone che in precedenza i due locali avessero la medesima altezza (vedi planimetria catastale) e che le due travi principali del solaio soprastante di sottotetto (ancora visibili nel bagno) appoggiassero sul muro di confine con la proprietà adiacente e sul muro di separazione con il vano scale (vedi schema sottostante). Dunque, le travi erano passanti sopra al muro di separazione fra bagno e cucina in modo da formare un unico impalcato di sottotetto (Figura 1);

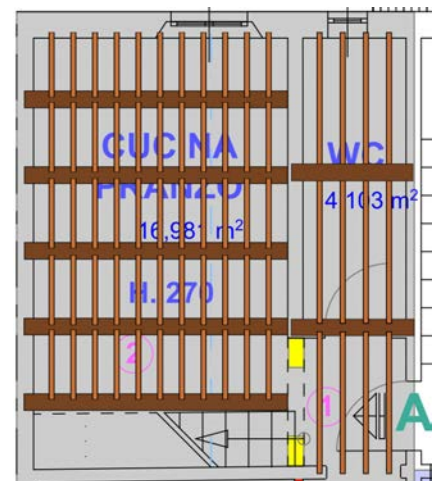
Figura 2: Travi del solaio sopra la cucina interrotte

- b) L'attuale solaio soprastante la cucina, realizzato con orditura lignea di travi principali e secondarie, vede le principali scaricare direttamente sul muro modificato di confine tra bagno e cucina, il quale assume adesso una configurazione "portante" (vedi figura 2);
- c) Dalle fotografie, sembra che le nuove travi appoggino sul muro di separazione fra la cucina ed il bagno tramite l'introduzione di un "dormiente" realizzato con un profilo metallico ad "L" (vedi Figura 3). Il collegamento di tale profilo metallico al muro di separazione fra cucina e bagno non è noto, essendo lo spazio fra le travi principali stato riempito con materiale (vedi figura 4);

Il ripristino dello stato dei luoghi precedente alla D.I.A. n. 869/2004 rappresenta la soluzione tecnicamente più appropriata ed economicamente più vantaggiosa, eliminando definitivamente le problematiche statiche e sismiche rilevate. L'intervento di ripristino comporta lo smontaggio del solaio modificato sopra la cucina, il ripristino del solaio di sottotetto unitario nella configurazione originaria, il ripristino della funzione "non portante" del muro di separazione bagno-cucina e l'eliminazione dei carichi concentrati anomali sul solaio del primo piano.

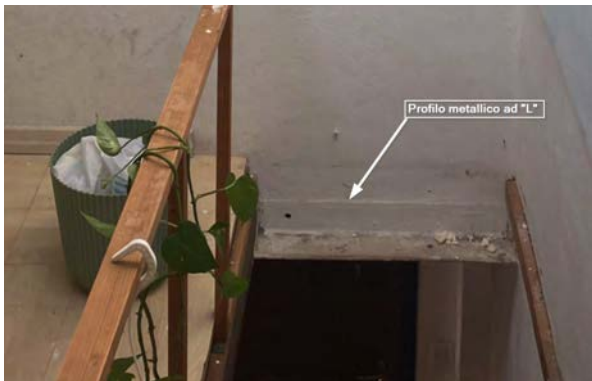
Figura 3: particolare dormiente ad "L"

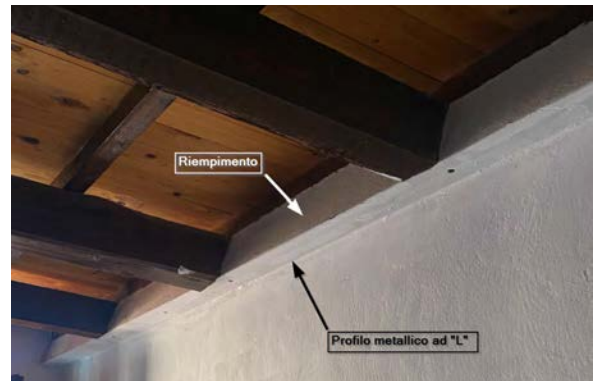
Figura 4: particolare appoggio travi

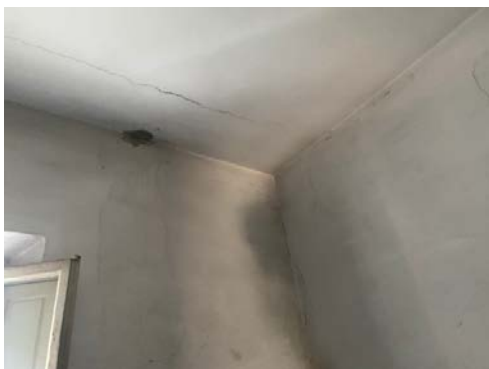
- e) A seguito del sopralluogo ai locali sottostanti del piano terra, effettuato in data 8 Luglio 2025, è stato possibile verificare che il muro di separazione fra cucina e bagno del piano primo scarichi i propri carichi verticali direttamente sul solaio del piano primo senza l'esistenza di una continuità strutturale dello stesso fino al piano terreno. Al piano terreno, infatti non è presente alcun muro nella medesima posizione, che riporti i carichi in fondazione;

Figura 5: particolare angolo vano sottostante al bagno

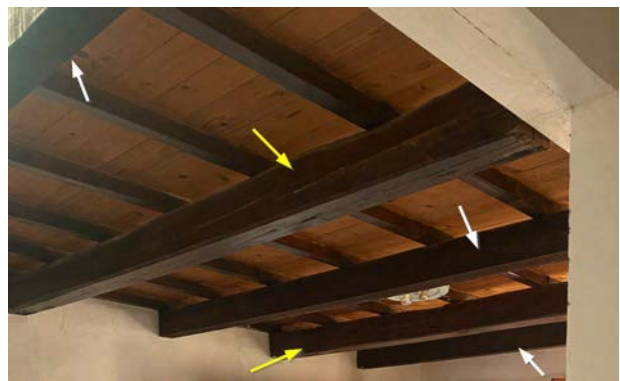
Figura 7: Travi del solaio sopra la cucina

Le travi indicate con le frecce gialle sono con molta probabilità derivate dal taglio delle due precedenti travi del solaio di sotto tetto, che continuavano sopra il bagno. Esse hanno gli spigoli smussati e si notano le tipiche fessure del legno invecchiato. Le altre travi hanno spigoli vivi e non si notano fessure (probabilmente nuove travi di conifera). La foto sottostante dell’interno del bagno (Figura 8-9) evidenzia la similitudine fra le travi di legno al suo interno e le due travi indicate con frecce gialle in figura 7.

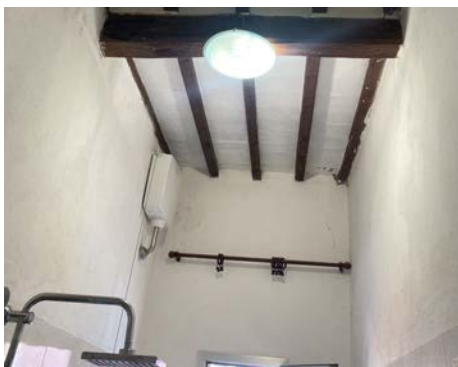
Figura 8: Travi di legno nel bagno lato finestra

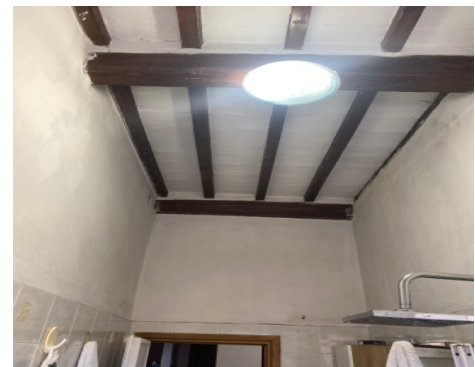
Figura 9: Travi di legno nel bagno lato porta interna
