ALLEGATO N. 3

Fotografie dei due fabbricati.

FABBRICATO SITO NELLA VIA AMENDOLA N. 125

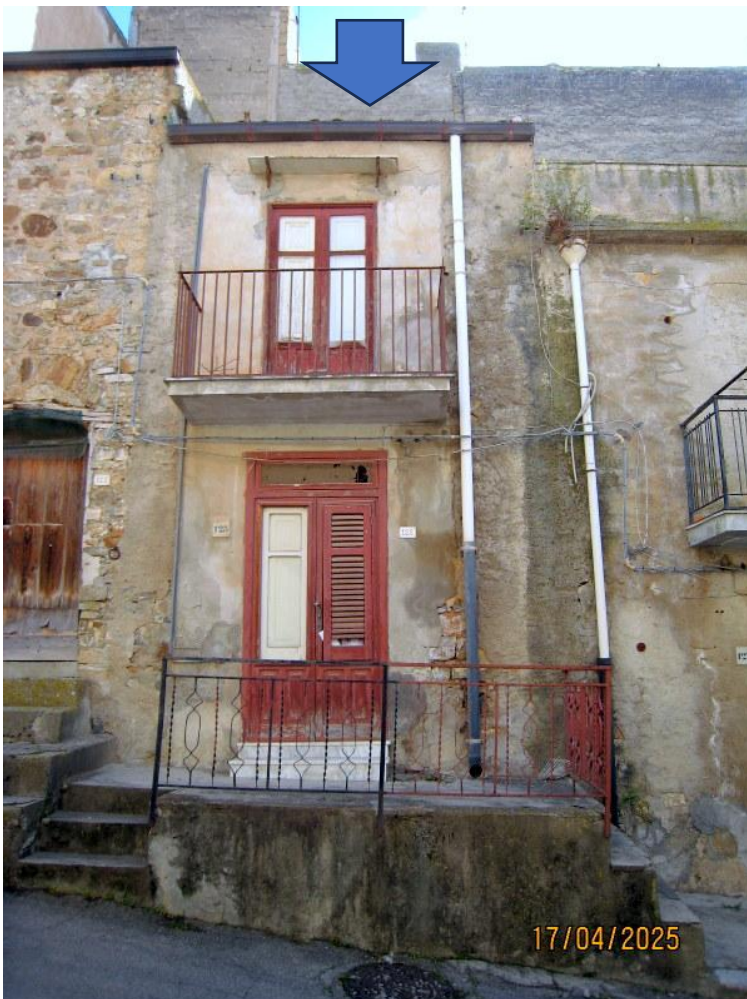
Foto n. 2. Il prospetto su strada. Le condizioni degli intonaci e della muratura sono scadenti, come pure quelli degli infissi esterni.

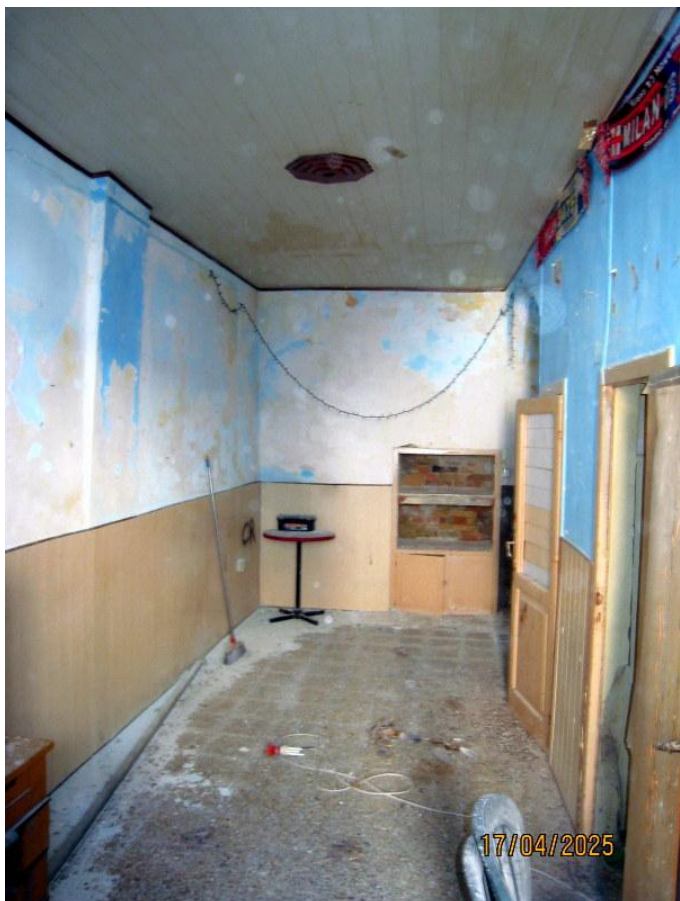
Anche gli interni, di cui alle foto a seguire, sono in uno stato di totale abbandono e cosparsi da guano di colombi.

Foto n. 3. La stanza che si ha davanti appena entrati.

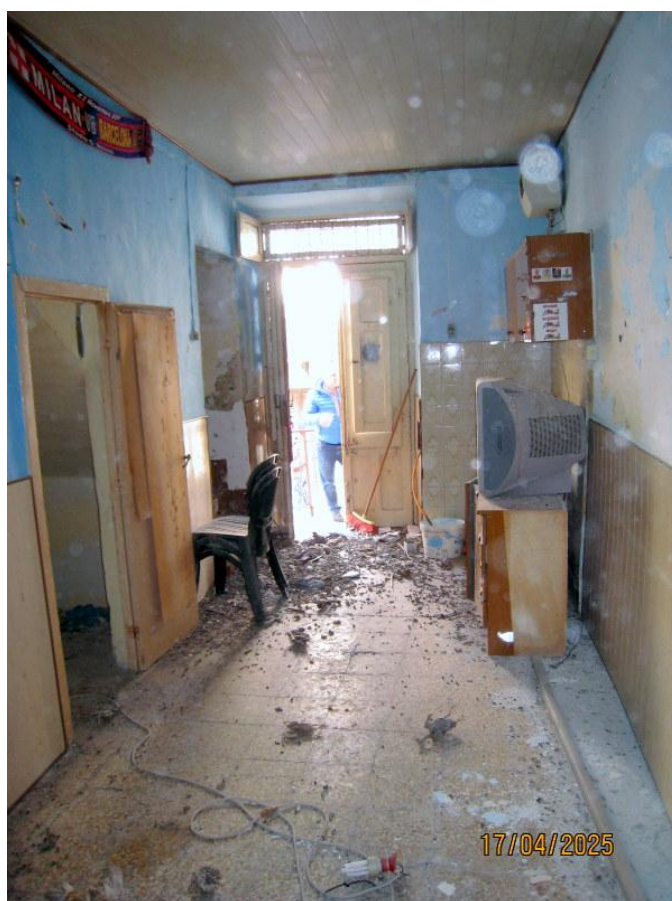
Foto n. 4. La stessa stanza vista dal lato opposto

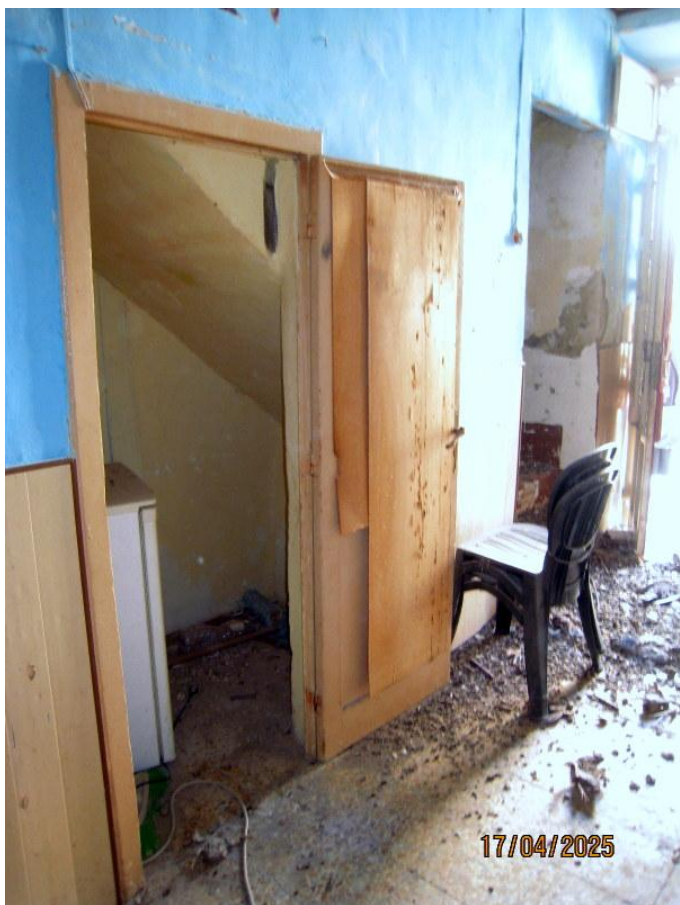
Foto n. 5. Il minuscolo ripostiglio nel sotto scala.

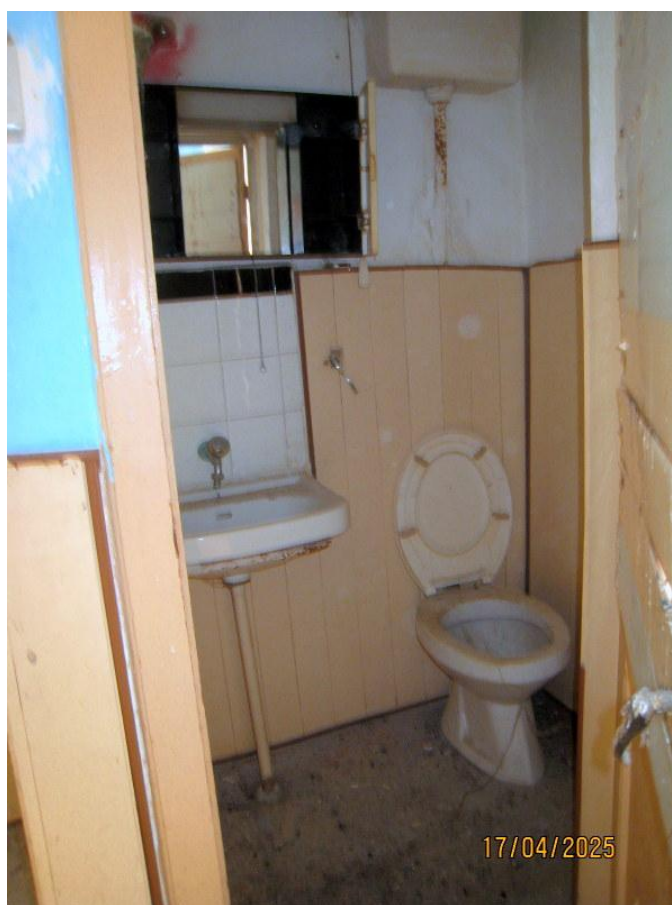
Foto n. 6. Il piccolo w.c. nel sotto scala.

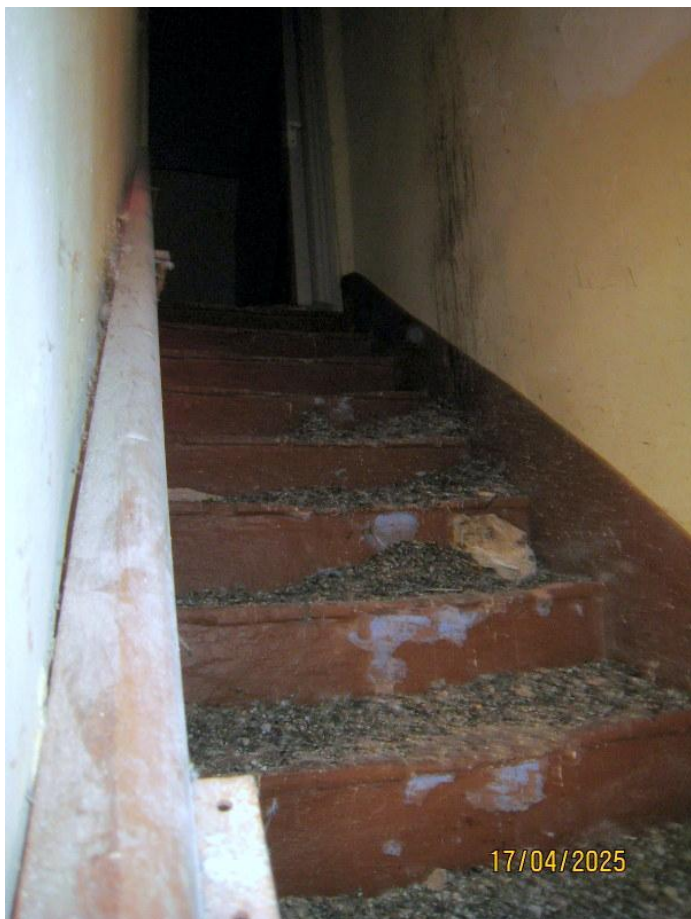
Foto n. 7. La scala tra il P.T. ed il 1° piano è ricoperta di guano.

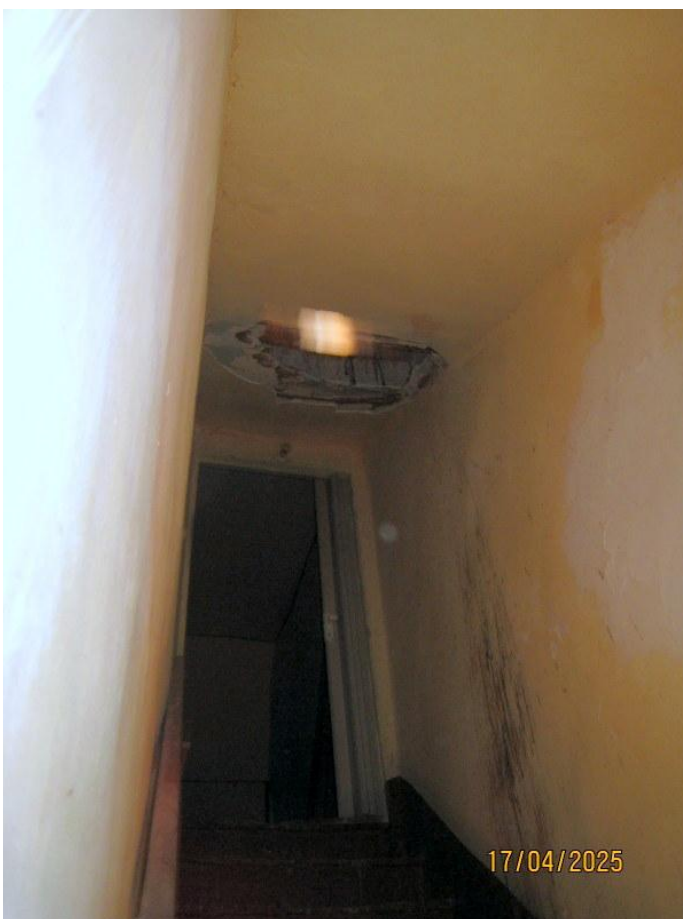
Foto n. 8. Le condizioni di sicurezza sono precarie.

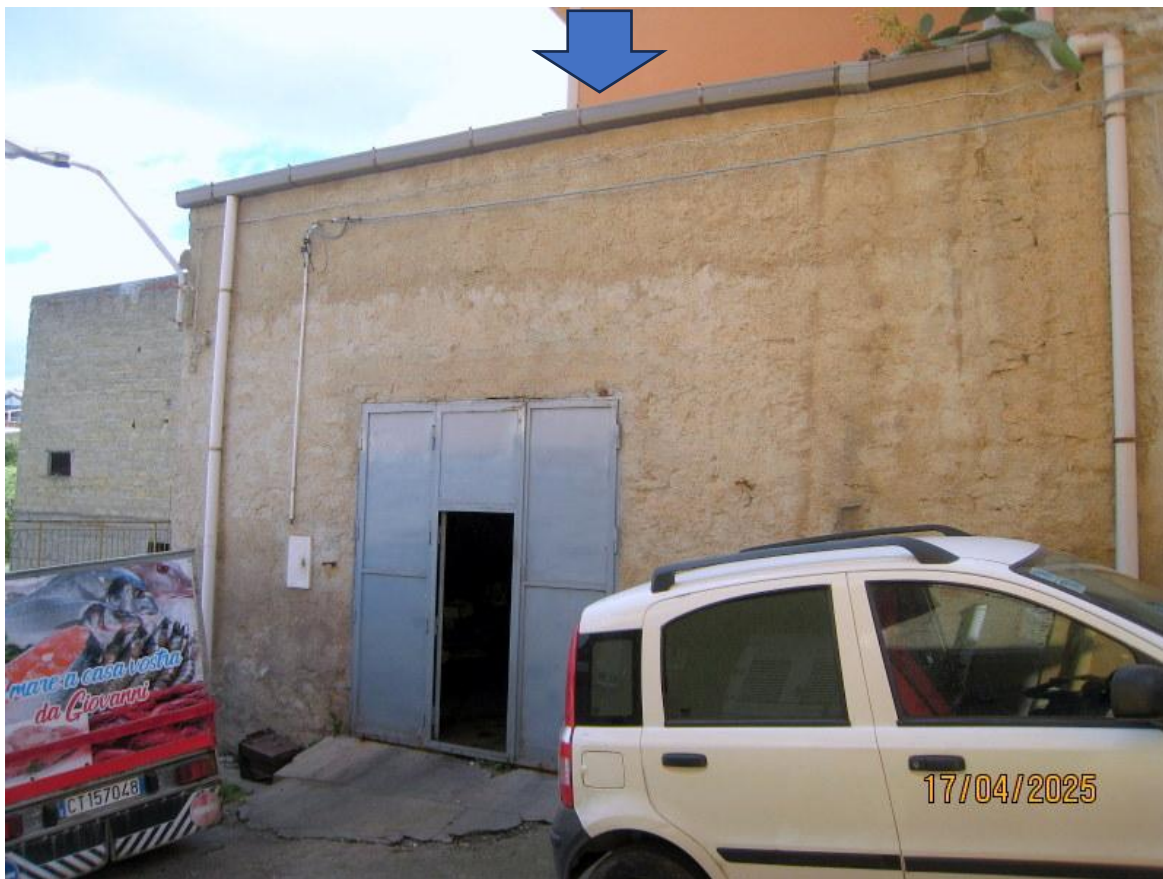
Foto n. 10. Prospetto sulla strada del magazzino ed accesso dalla Via Abbate.

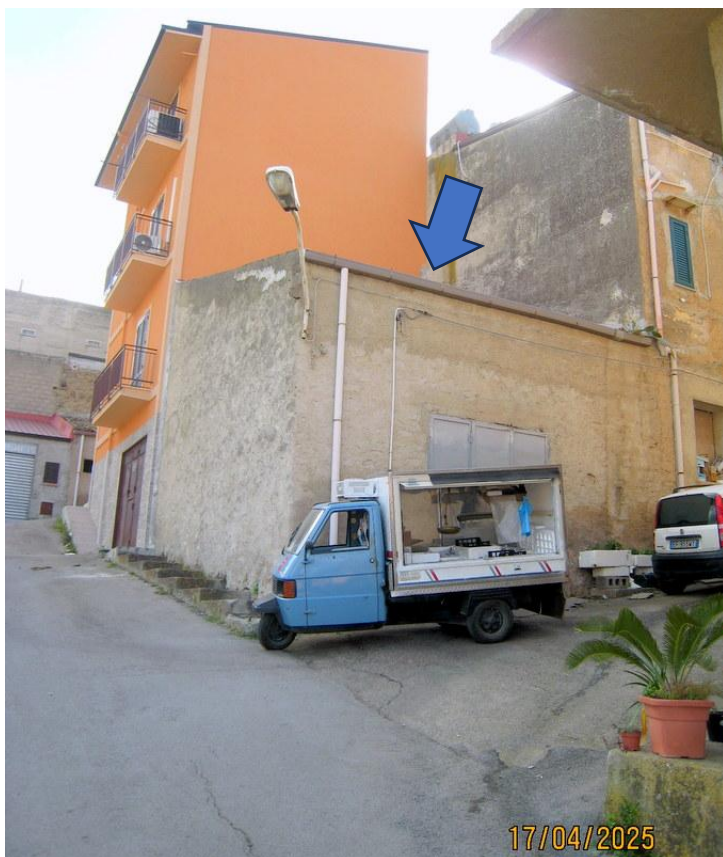
Foto n. 11. Il magazzino è posto ad angolo tra la Via Abbate e la Via Matteotti.

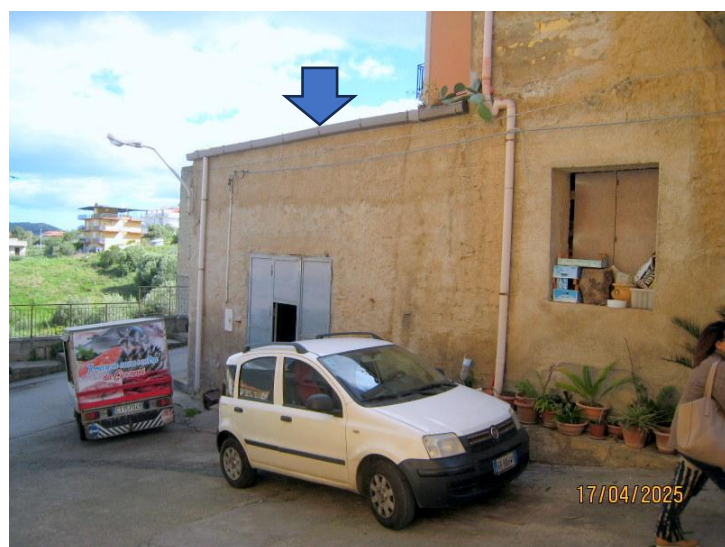
Foto n. 12. Altra immagine su Via Abbate.

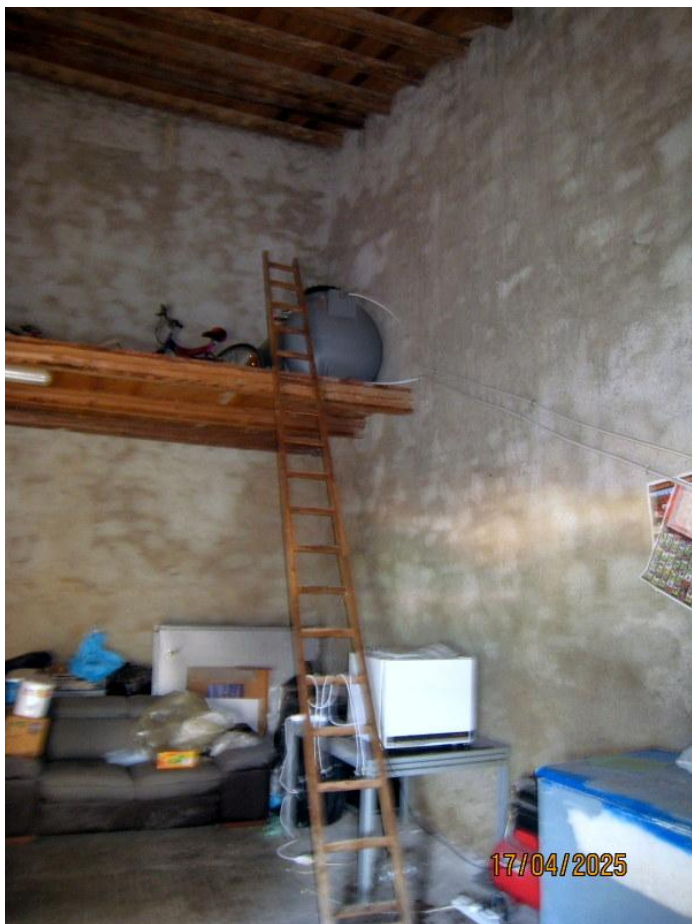
Foto n. 13. Gli interni da destra verso sinistra.

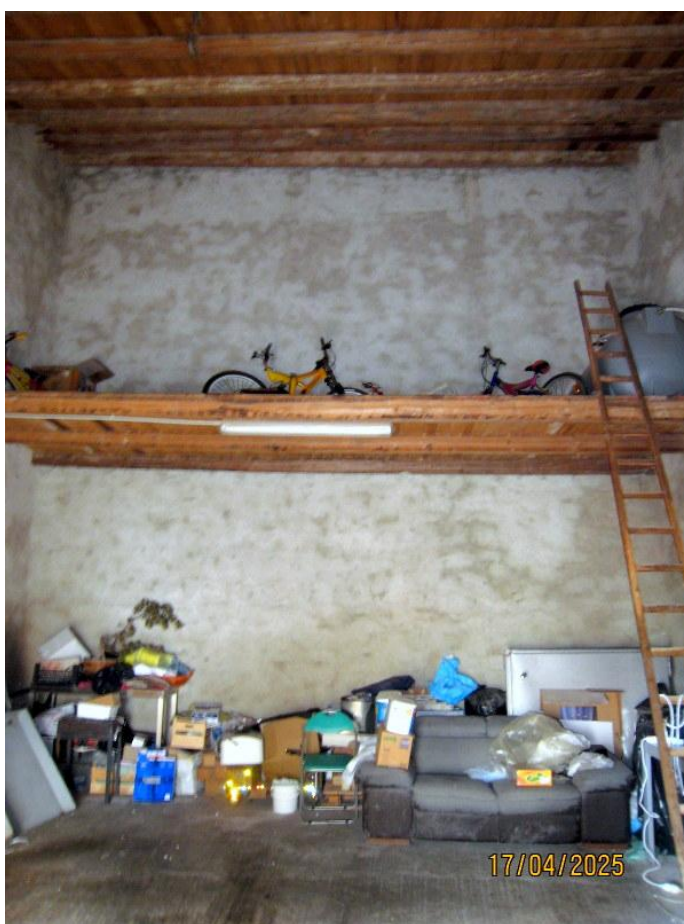
Foto n. 14. Il soppalco in legno. I muri sono pregni di umidità.

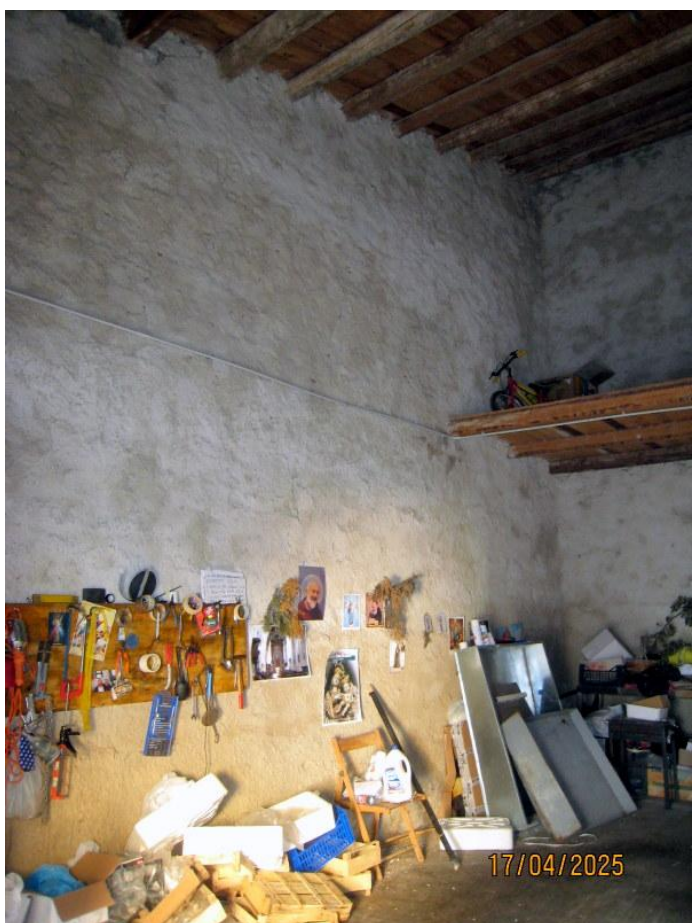
Foto n. 15. Il lato sinistro (Via Matteotti).

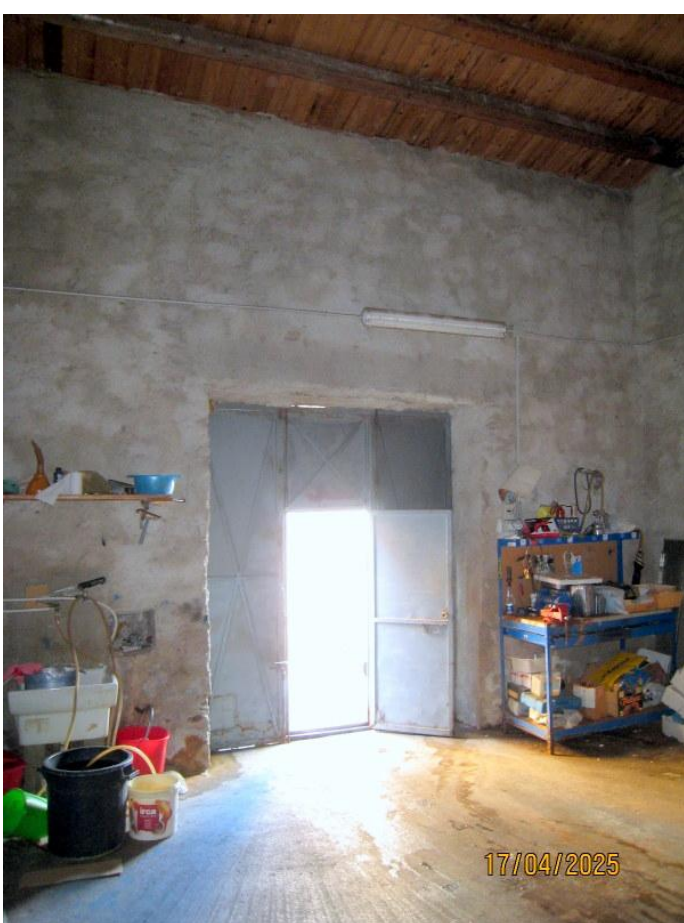
Foto n. 16. Il portone di ingresso visto dall'interno.

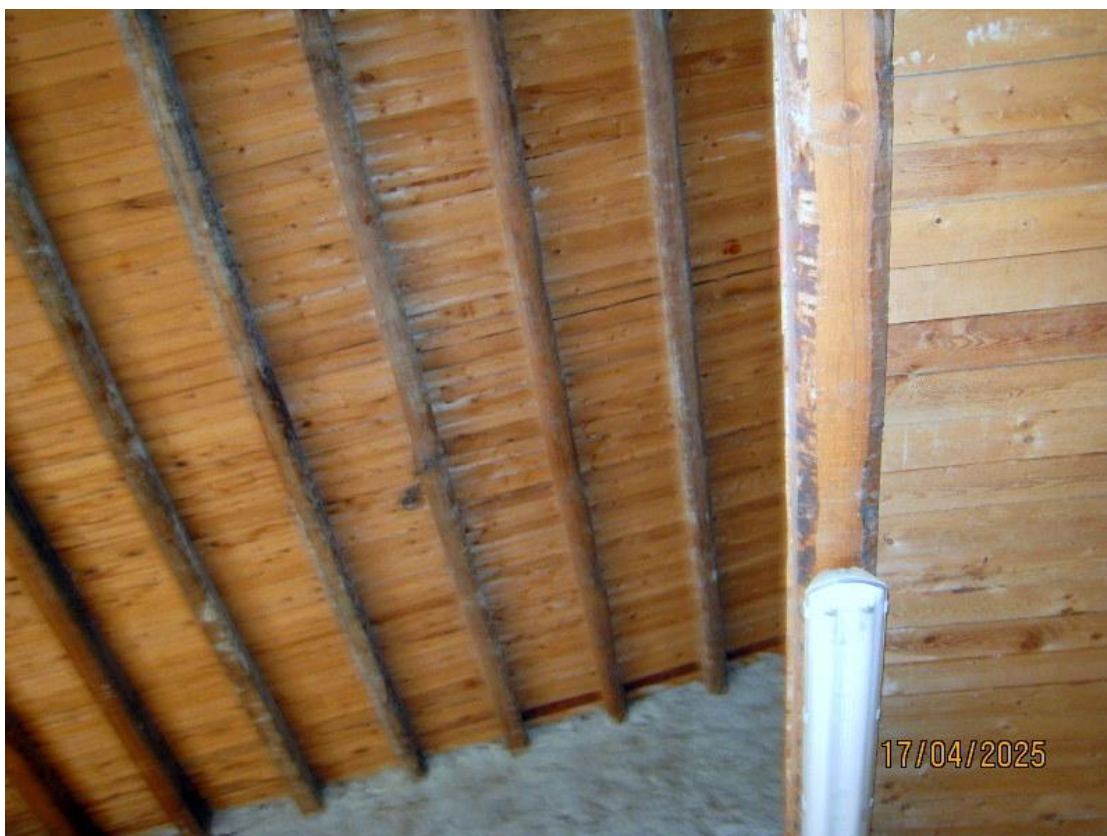
Foto n. 17. tanto il tetto che il soppalco hanno struttura lignea.

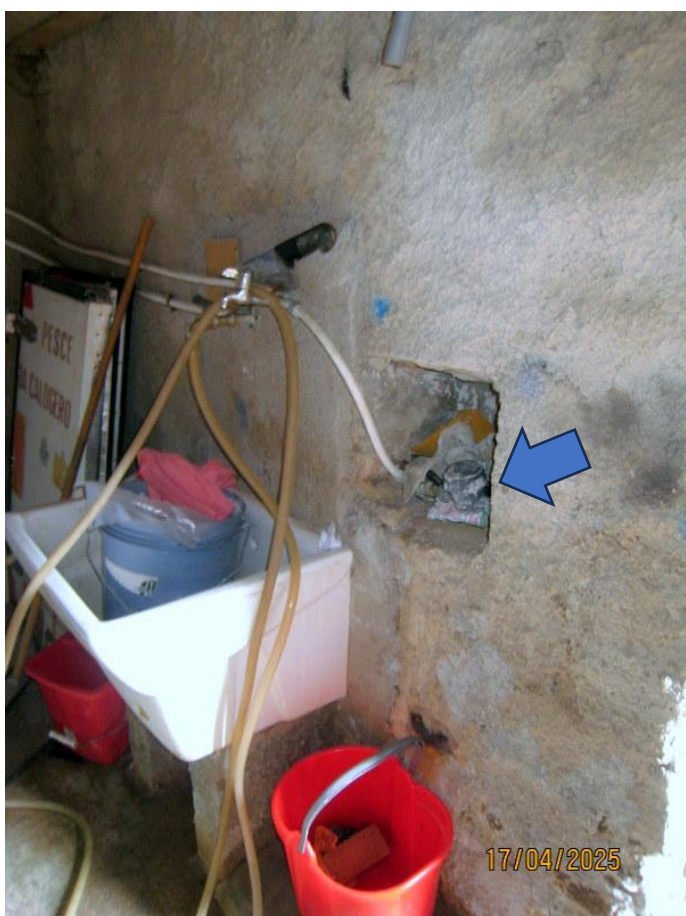
Foto n. 18. Il misuratore idrico.

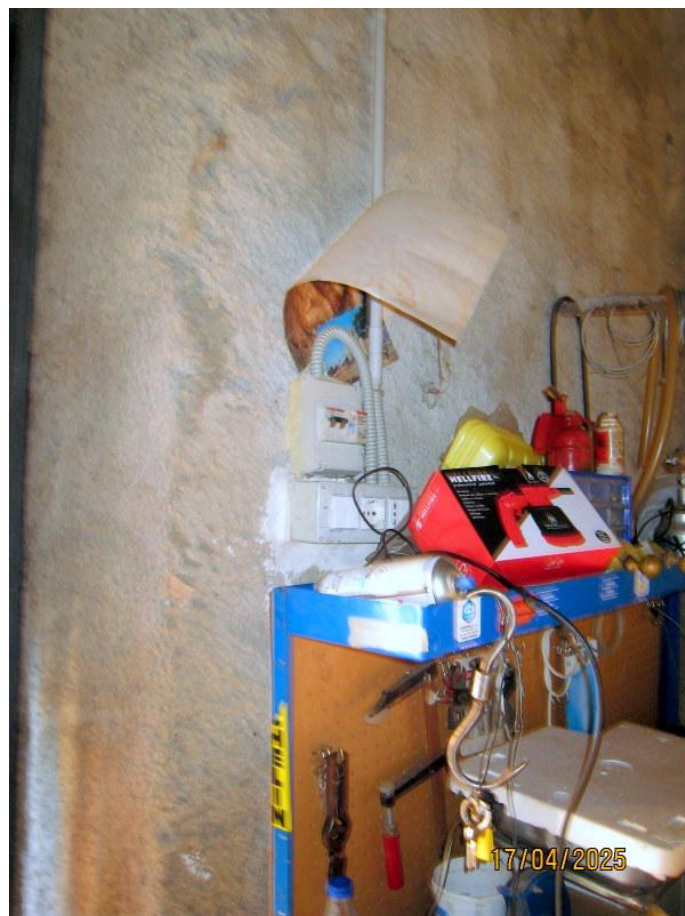
Foto n. 19. Il quadretto elettrico di derivazione dal contatore Enel.
