Le unità immobiliari oggetto dell'esecuzione immobiliare, site in comune di Cislago, Piazza Trieste civico 42, sono le seguenti:

Durante il sopralluogo del 11 dicembre 2025 si è constatato quanto segue:

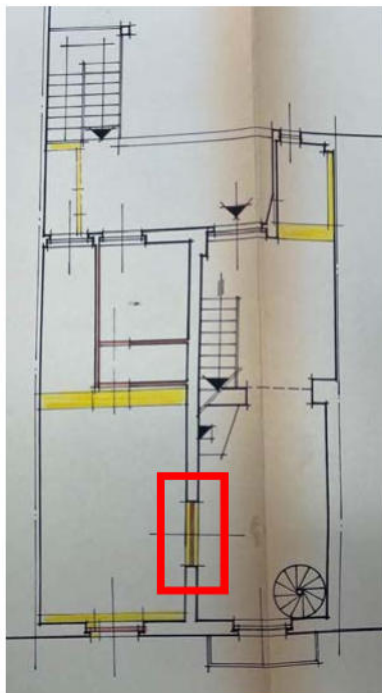
ESTRATTO CE 94BIS/96 P.1°

Come illustrato negli stralci sotto riportati, con colore giallo, sono evidenziate le aperture che si intendevano realizzare per il collegamento delle due unità immobiliari al piano primo e al piano secondo-sottotetto.

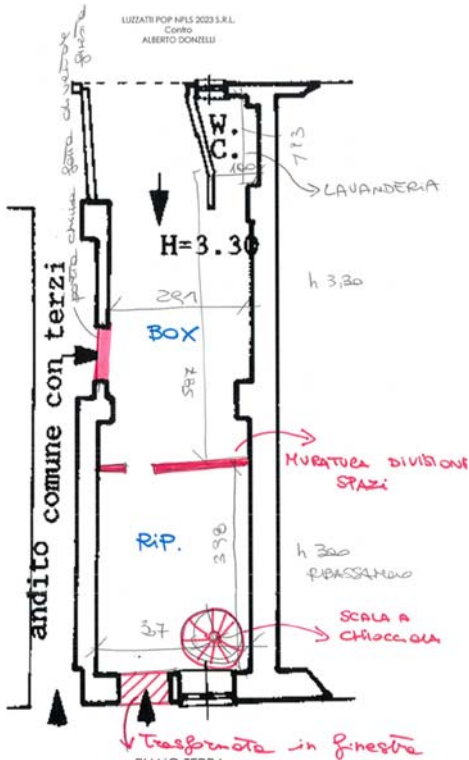
PIANO TERRA (SUB 17)

L'immobile al piano terra, di cui alla particella 101- sub 17, è attualmente adibito a box, con accesso da cortile comune, e locale ripostiglio. Il tutto meglio identificato nella pianta a lato in cui è stato riportato lo stato dei luoghi.

- la chiusura della porta di accesso sulla piazza trasformata in finestra e la chiusura della porta verso l'andito comune anch'essa trasformata in finestra.
- La realizzazione della scala a chiocciola tramite la quale si accede al piano primo, distinto alla particella 101- sub 8.

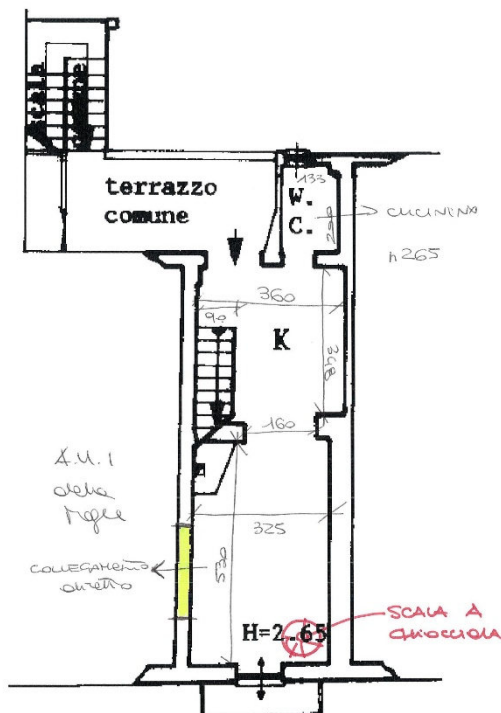
PIANO PRIMO (SUB 8)

Al piano primo si trova l'abitazione costituita da soggiorno/cucina e cucinino e nello specifico:

- nel locale soggiorno è stata ricavata la porta di collegamento con l'altra unità immobiliare (foto 1)
- nello stesso locale insiste la scala a chiocciola di collegamento tra piano terra (particella 101- sub 17) e il piano primo (particella 101- sub 8) già descritta in precedenza (foto 3 e 4)
- in luogo del preesistente bagno, sanato con pratica di condono n°52 del 1995, è stato realizzato cucinino separato dagli altri vani da una porta (foto 5 e 6)

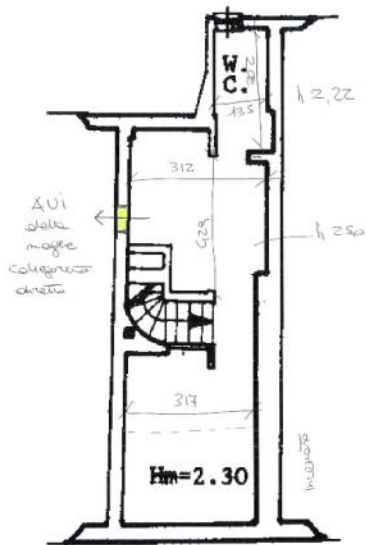
PIANO SECONDO-SOTTOTETTO (SUB 8)

Al piano secondo sono situati due locali che fungono da camera da letto e disimpegno/studio e bagno.

Nel locale disimpegno è stata realizzata la porta di collegamento con l'altra unità immobiliare (foto 2).

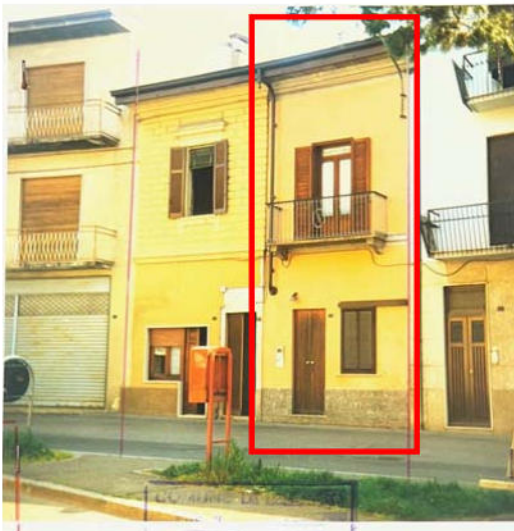
Foto 7

Sul fronte in affaccio su Piazza Trieste si è potuto constatare una modifica delle aperture sul fronte, oltre alla modifica della finitura delle facciate (foto 8) rispetto alla foto recuperata all'interno della pratica CE 94BIS/1996 (foto 7)

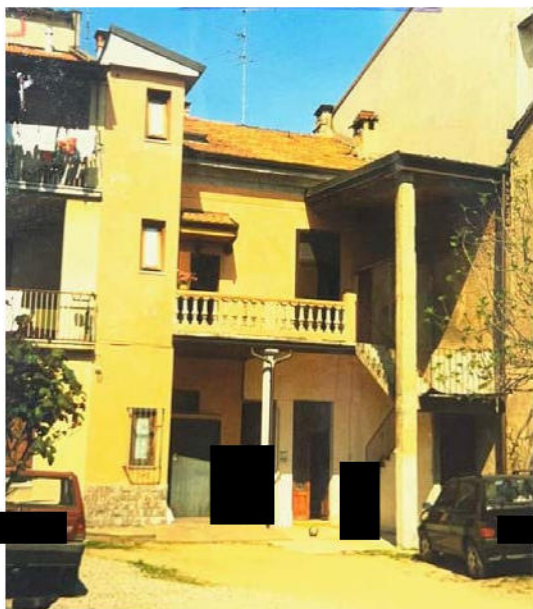
Foto 9

Si evidenziano infine ulteriori modifiche alla facciata interna comportanti la rimozione del pilastro centrale a sostegno del balconcino (foto 9 estratta da CE 94BIS/1996) e la parziale chiusura del porticato con muratura ad arco interessante entrambe le unità immobiliari (Foto 10 stato dei luoghi).
