**FOTO CONTESTO URBANISTICO**

**FOTO ESTERNO FABBRICATO**

FOTO INTERNO UNITA' IMMOBILIARE (sub 27):

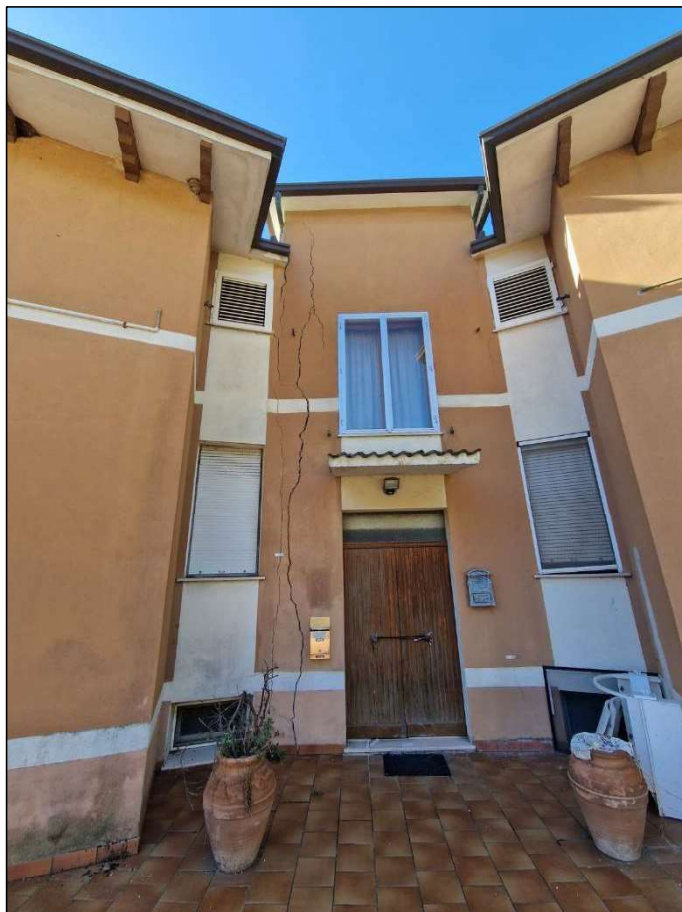
**Foto 5:** prospetto nord (ingresso a vano scala condominiale e lesioni strutturali)

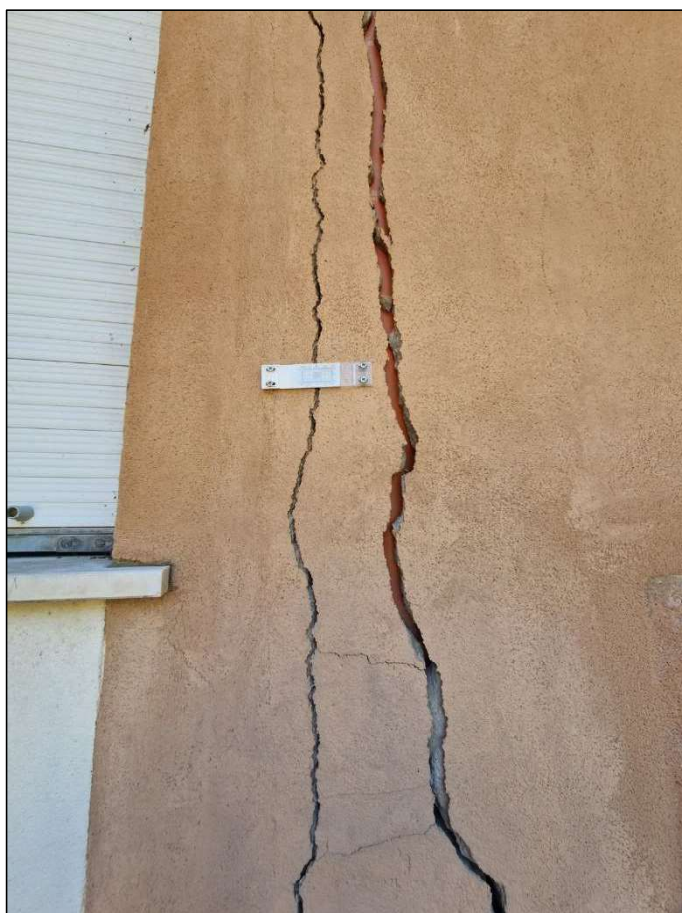
**Foto 6:** prospetto nord (lesioni strutturali)

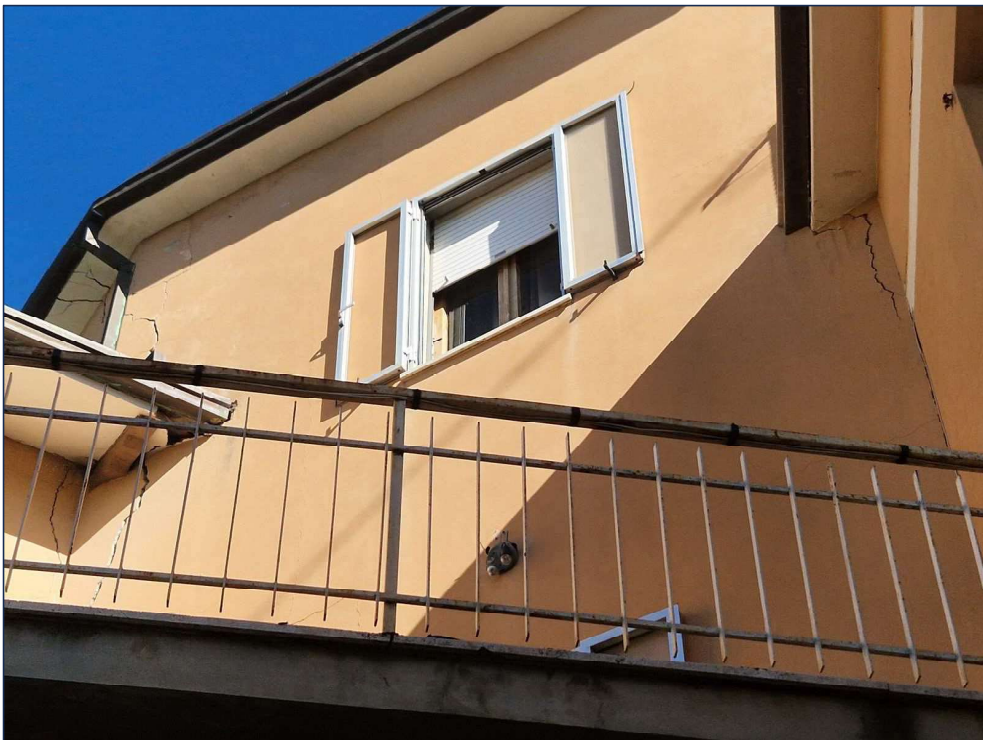
**Foto 14:** prospetto sud (lesioni strutturali)

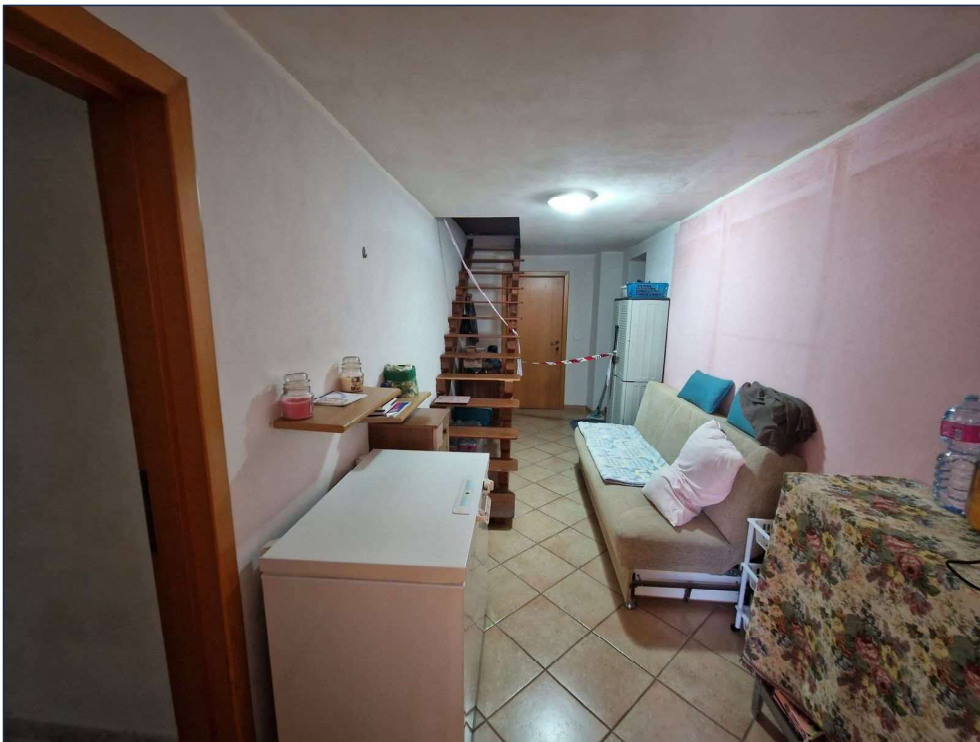
**Foto 17:** disimpegno con delimitazione della fruibilità parziale (interdetto accesso a vano scale condominiale, bagno e piano ammezzato con nastro segnaletico da squadra Vigili del Fuoco per lesioni esterne ed interne a porzione del fabbricato)

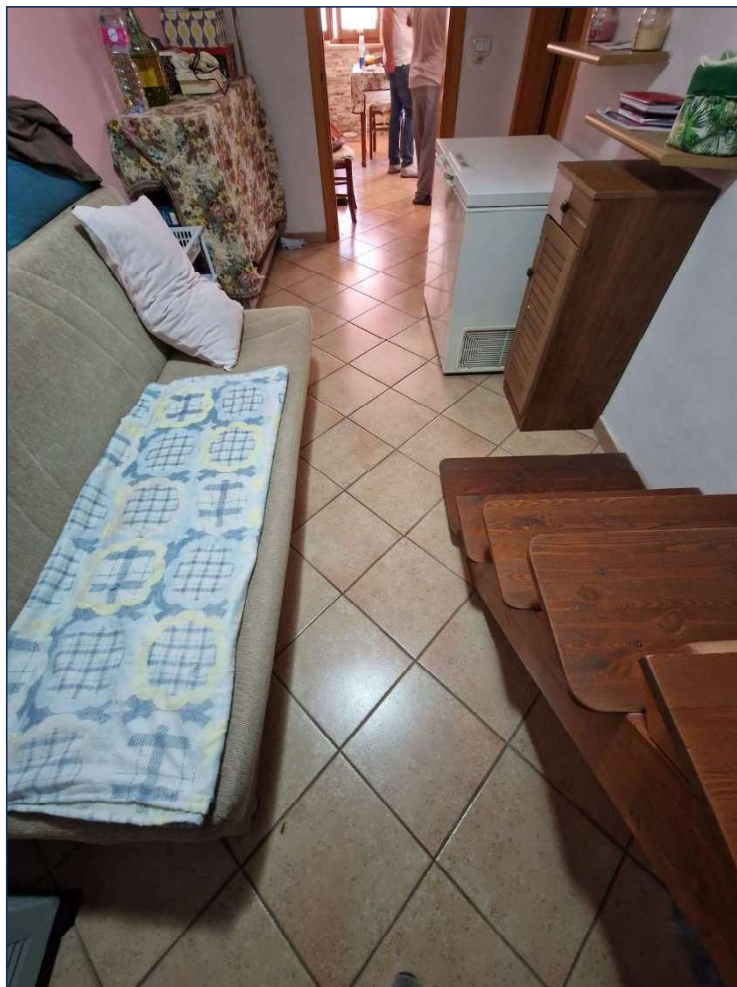
**Foto 18:** disimpegno (interdetto accesso a vano scale condominiale, bagno e piano ammezzato con nastro segnaletico da squadra Vigili del Fuoco per lesioni esterne ed interne a porzione del fabbricato)

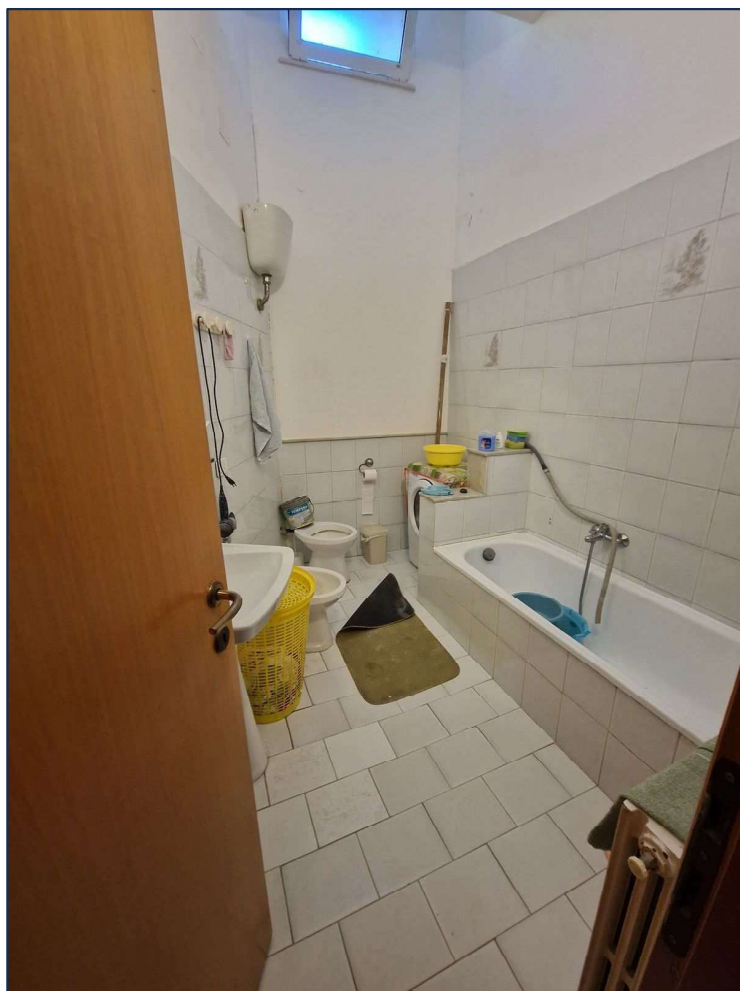
**Foto 19:** bagno (interdetto accesso con nastro segnaletico da squadra Vigili del Fuoco per lesioni esterne ed interne a porzione di fabbricato)

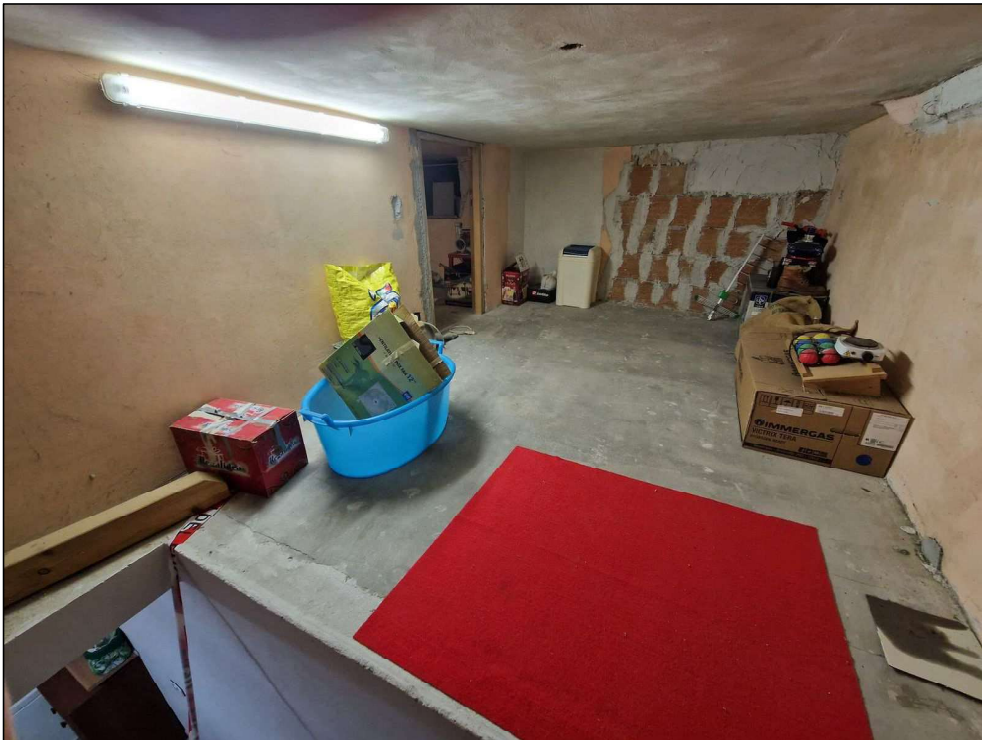
Foto 28: piano ammezzato (porzione sopra a "camera 1") - (interdetto accesso con nastro segnaletico da squadra Vigili del Fuoco per lesioni esterne ed interne a porzione del fabbricato)

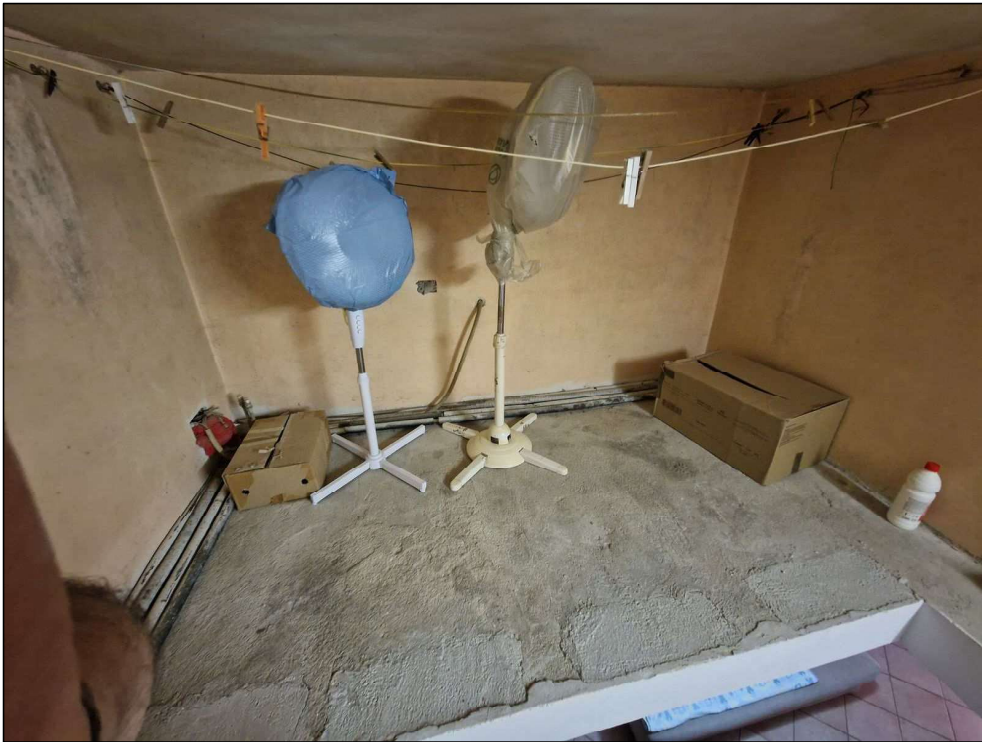
**Foto 29:** piano ammezzato (porzione sopra a vano "disimpegno") - (interdetto accesso con nastro segnaletico da squadra Vigili del Fuoco per lesioni esterne ed interne a porzione del fabbricato)

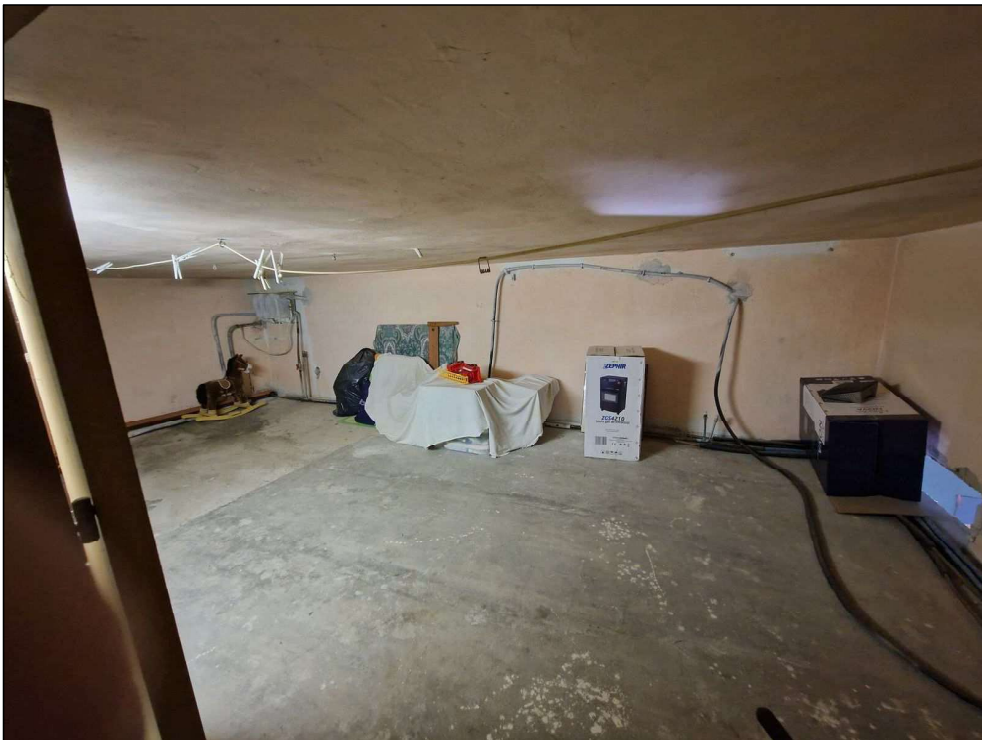
**Foto 30:** piano ammezzato (porzione sopra a vano "disimpegno", "camera 1" e "corridoio zona notte") - (interdetto accesso con nastro segnaletico da squadra Vigili del Fuoco per lesioni esterne ed interne a porzione del fabbricato)
