Tribunale Civile Di Napoli

RELAZIONE C.T.U.

**DEPREZZAMENTO VALORE IMMOBILIARE
A SEGUITO DELL'INCENDIO AVVENUTO IN DATA
18.11.2023**

PROC. N.R.G. 389/2016

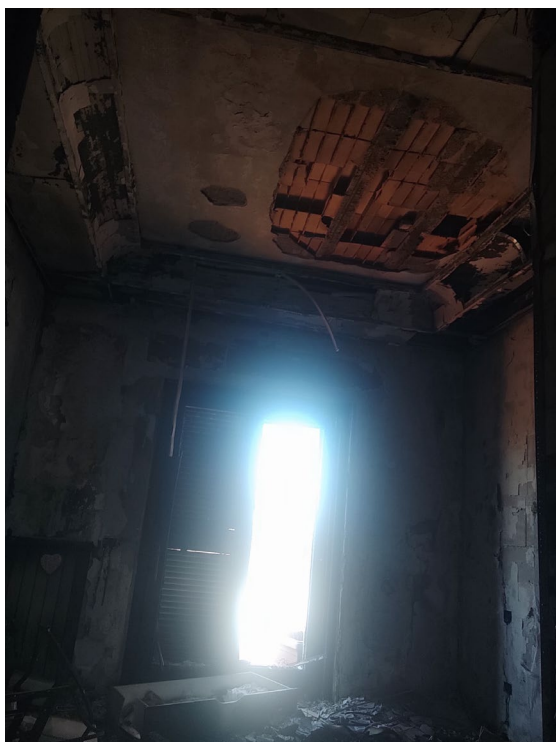
- Danneggiato gravemente il solaio con il crollo nella zona centrale dell'intonaco dell'intradosso e rottura dei laterizi per l'alta temperatura raggiunta nell'ambiente . L'alta temperatura ha danneggiato l'armatura di ferro del solaio riducendone la capacità di resistenza fisica determinando, di fatto, un imbarcamento dello stesso.
- Completamente bruciati e disciolti gli infissi esterni e interni.
- Completamente bruciata la pittura e quasi la totalità dello strato d'intonaco.
- Carbonizzati tutti gli arredi.
- Bagno e cabina armadio sono ambienti semi carbonizzati danneggiati in entrambi tutti gli impianti tecnologici.
- Pavimentazione completamente bruciata.
- Rimozione materiale bruciato con oneri per smaltimento di rifiuti speciali.

Foto 1 Letto 1 **solaio danneggiato** Foto 2 Letto 1 **solaio danneggiato**

- Rifacimento con demolizione del solaio della camera da letto 1.
- Trasporto a rifiuto in discarica autorizzata del solaio demolito.
- Rimozione e sostituzione degli infissi interni ed esterni della camera da letto 1.
- Rimozione e sostituzione delle porte interne della camera da letto 1 per accedere al bagno in camera, alla cabina armadio, al corridoio esterno.
- Smaltimento degli arredi bruciati del materiale plastico bruciato in discarica per rifiuti speciali.
- Rifacimento integrale di tutti gli impianti tecnologici dell'unità immobiliare.
- Rifacimento dello strato dell'intonaco dove bruciato.
- Tinteggiatura integrale dell'intera unità immobiliare.

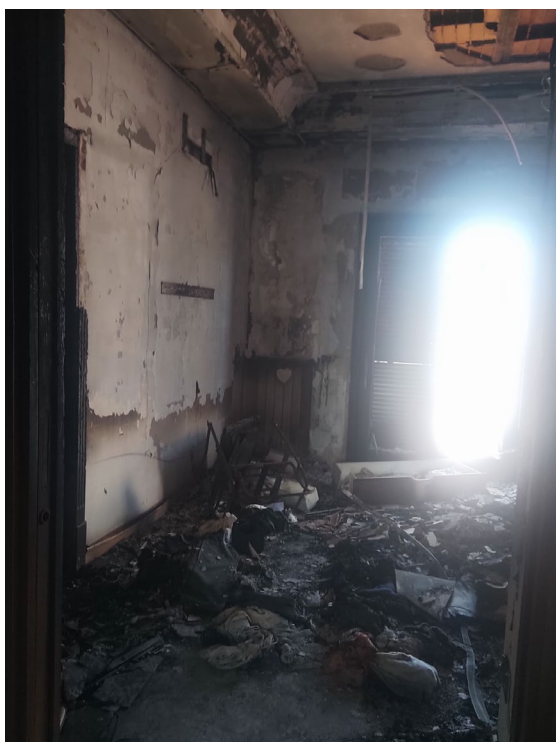
Foto 3 **infissi bruciati**

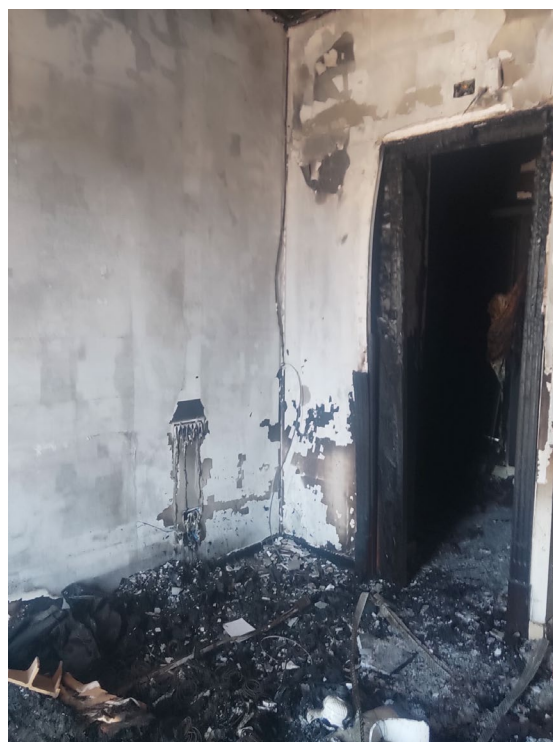
Foto 4 **ingresso bagno bruciato**

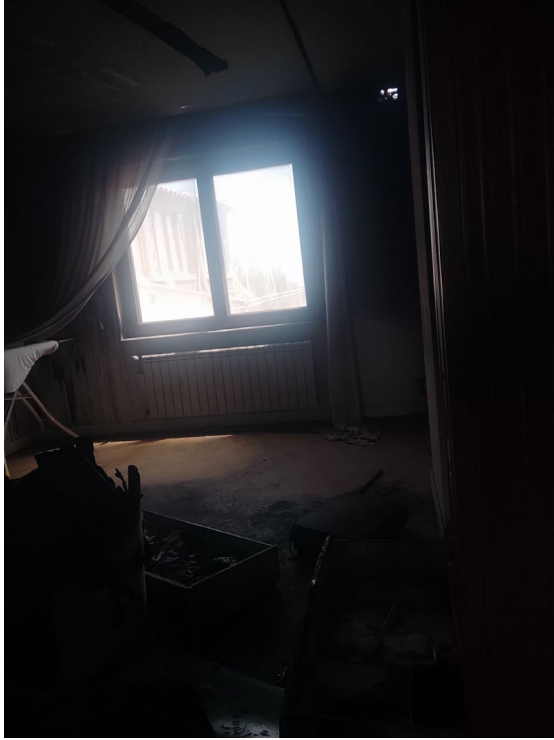
- Gli ambienti sono completamente anneriti dai fumi dell'incendio.
- Danneggiati tutti gli impianti tecnologici.

Foto 5 camera da letto annerita

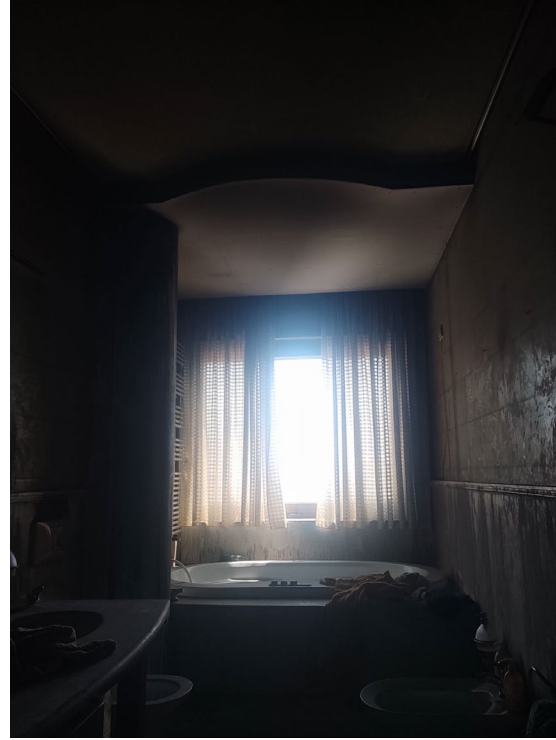
Foto 6 bagno annerito

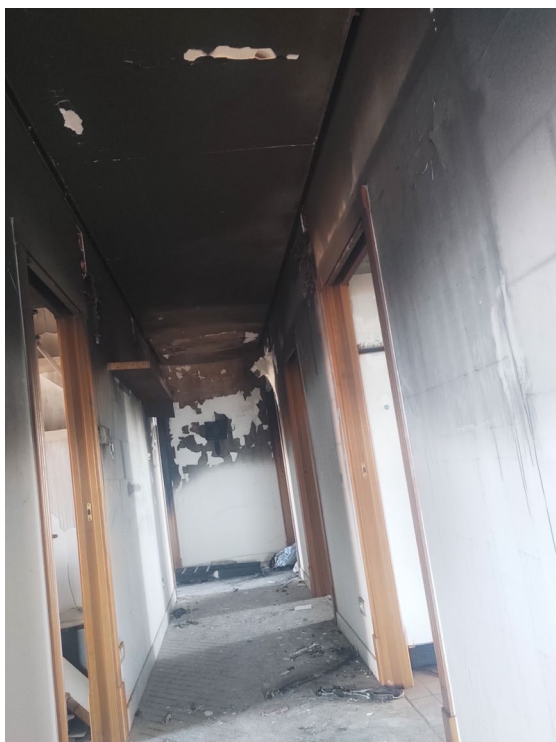
Gli ambienti descritti hanno la maggior parte della superficie di pittura bruciata annerita con interessamento dello strato dell'intonaco.

Foto 7 **corridoio bruciato**

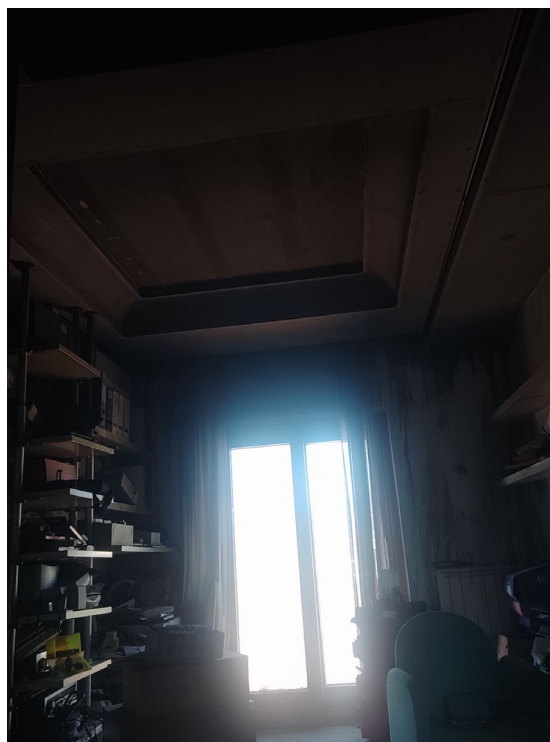
Foto 8 **studio annerito**

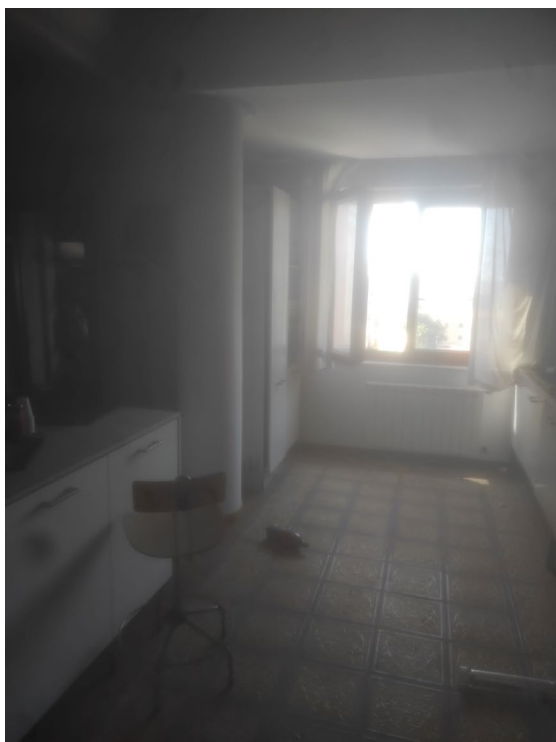
Foto 9 **cucina annerita**

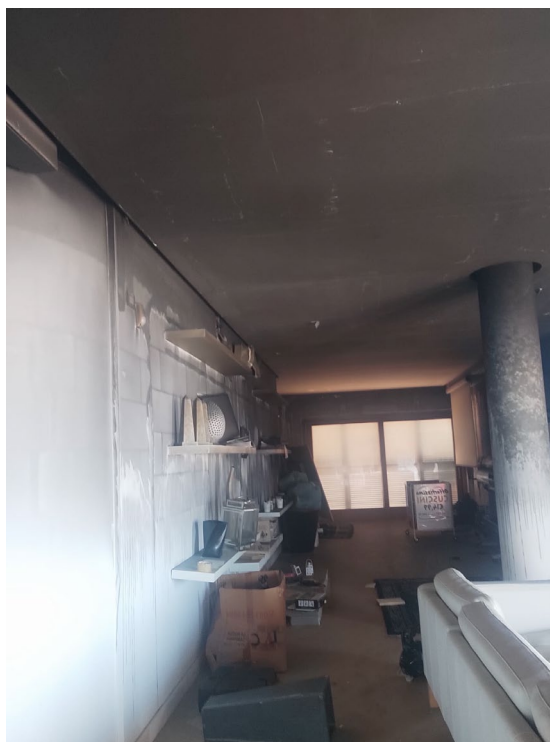
Foto 10 **salone annerito**
