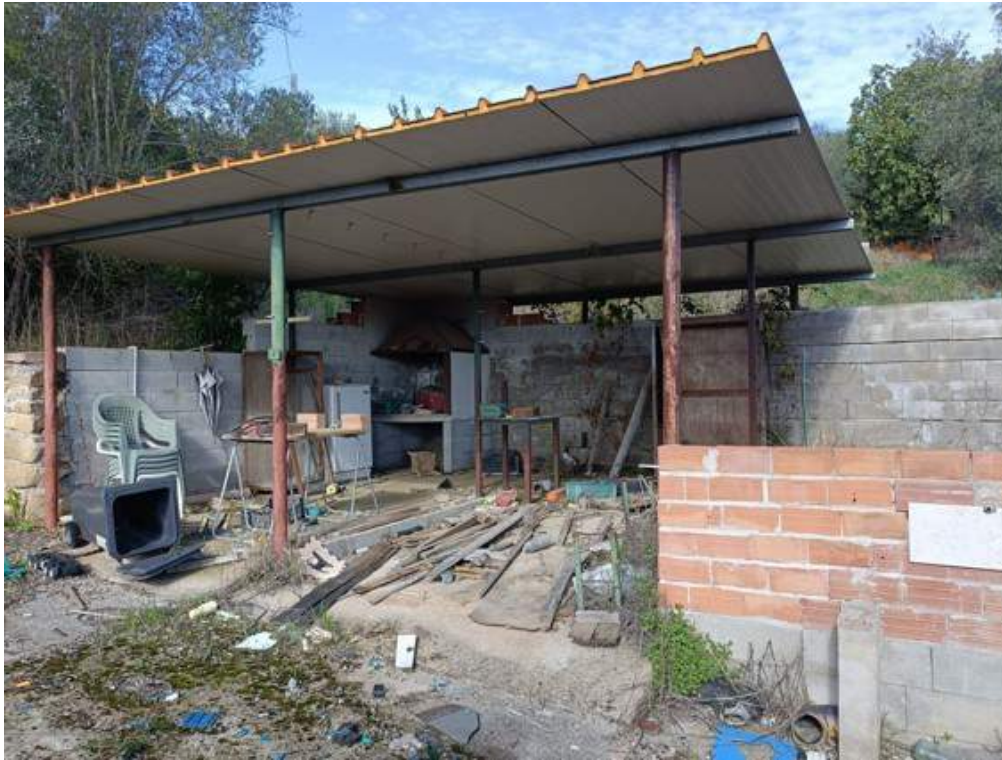
Fotografia I.9 - Manufatto abusivo su corte esterna lato nord

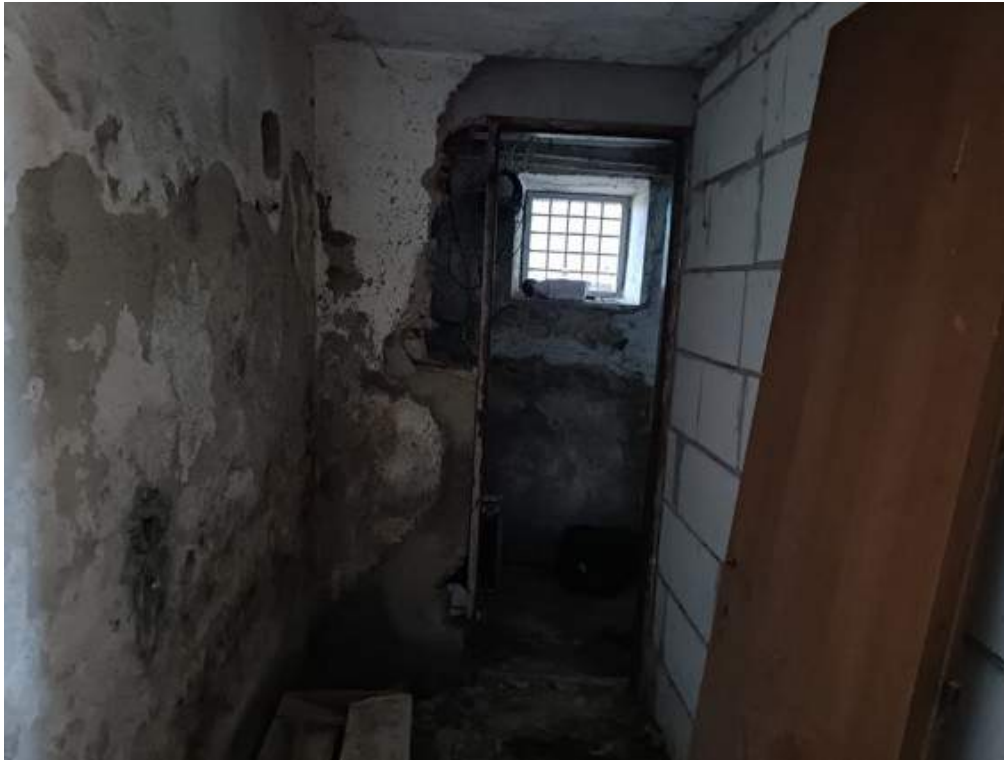
Fotografia I.17 - Piano terra infiltrazioni parete controterra

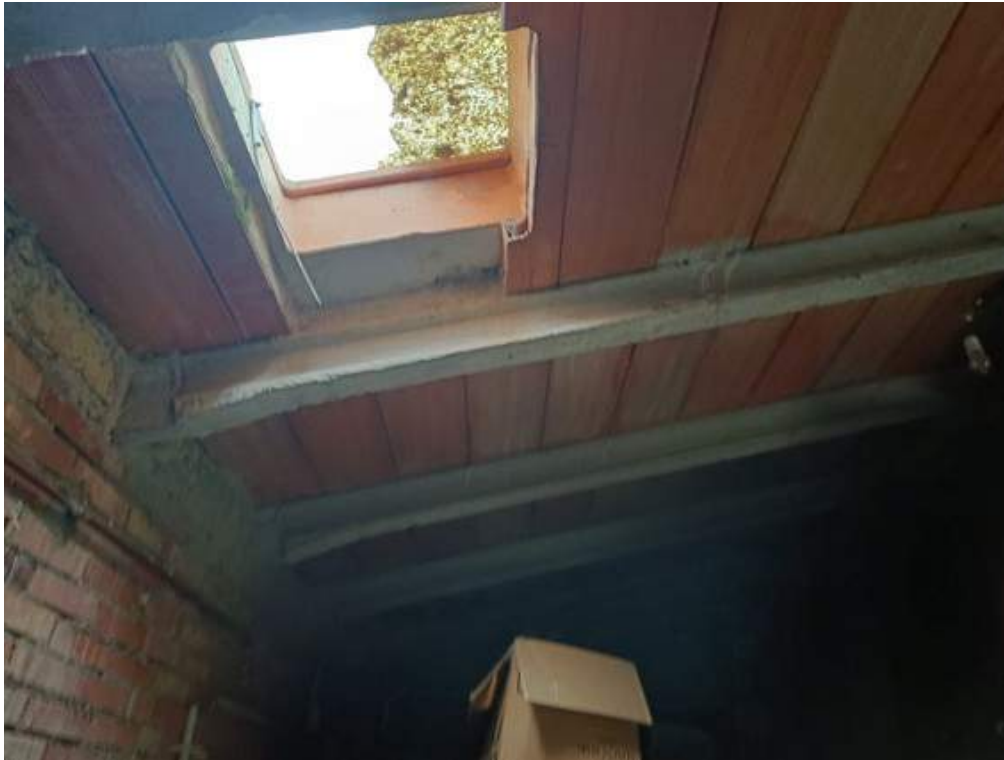
Fotografia I.29 - Lucernario rotto tetto

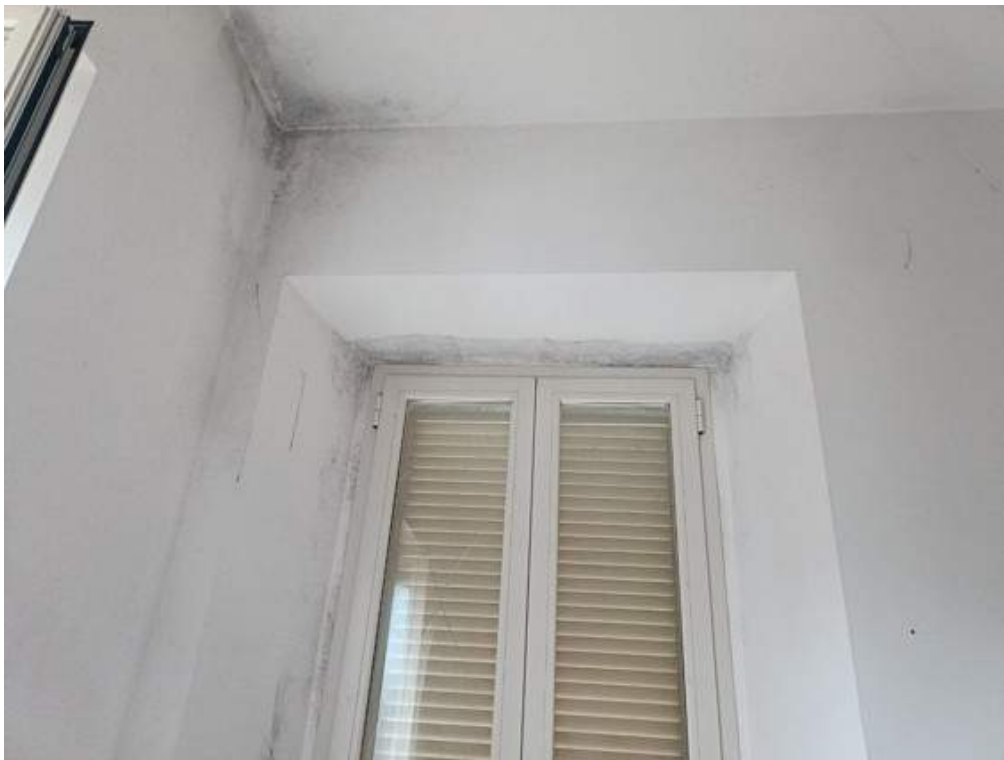
Fotografia I.34 - Umidità pareti e vetri rotti infissi piano secondo

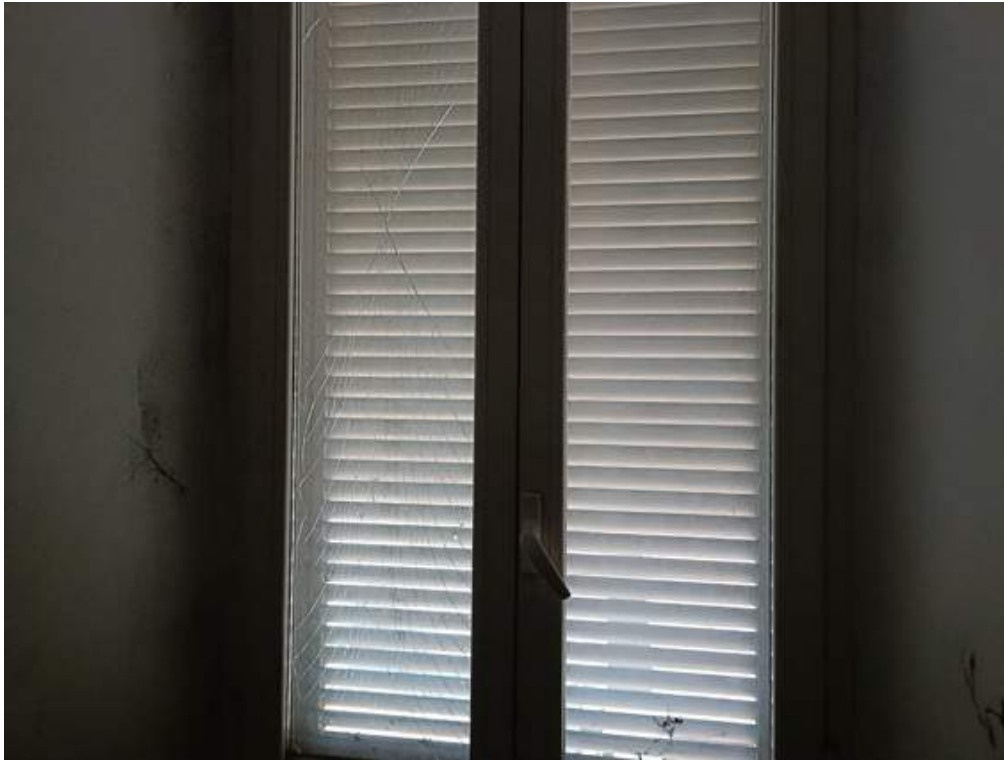
Fotografia I.35 - Vetro rotto infisso camera piano secondo
