Prospetto del fabbricato su Piazza G. Garibaldi

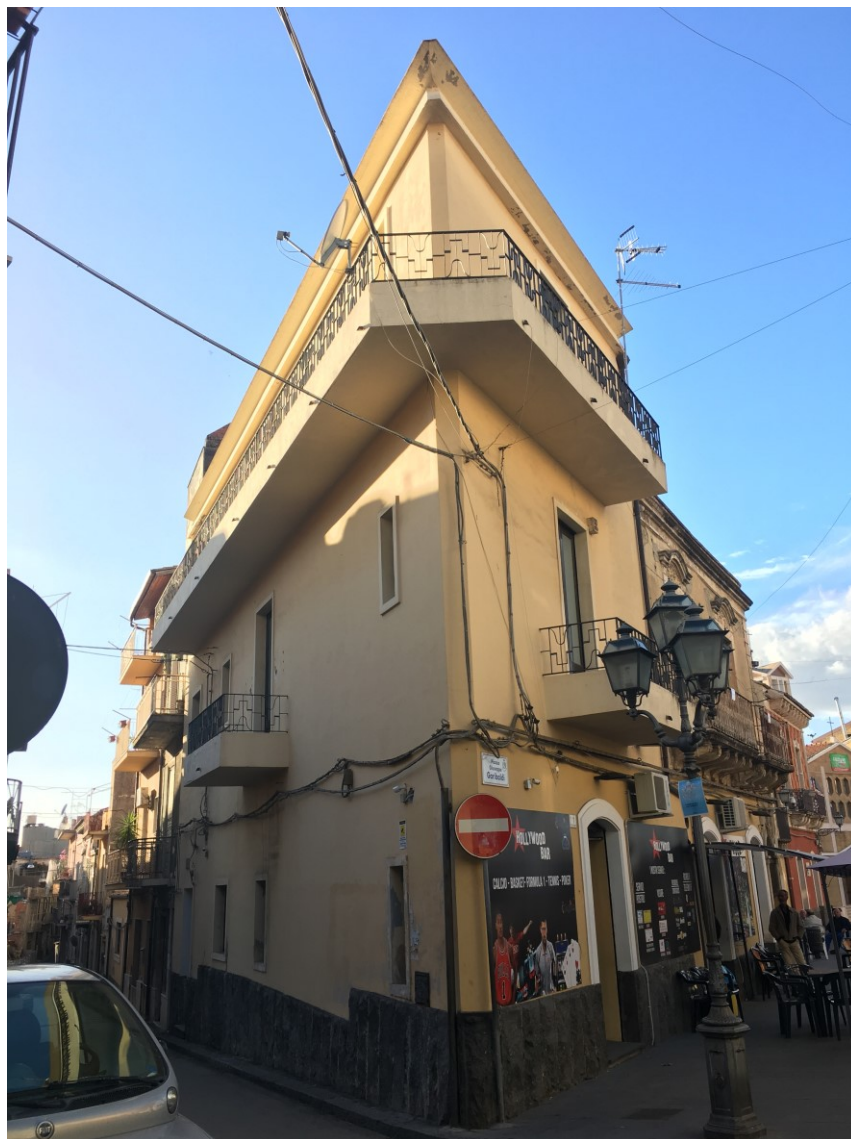
Foto n. 2

Prospetto del fabbricato su Piazza G. Garibaldi
. all'angolo con la Via Umberto I

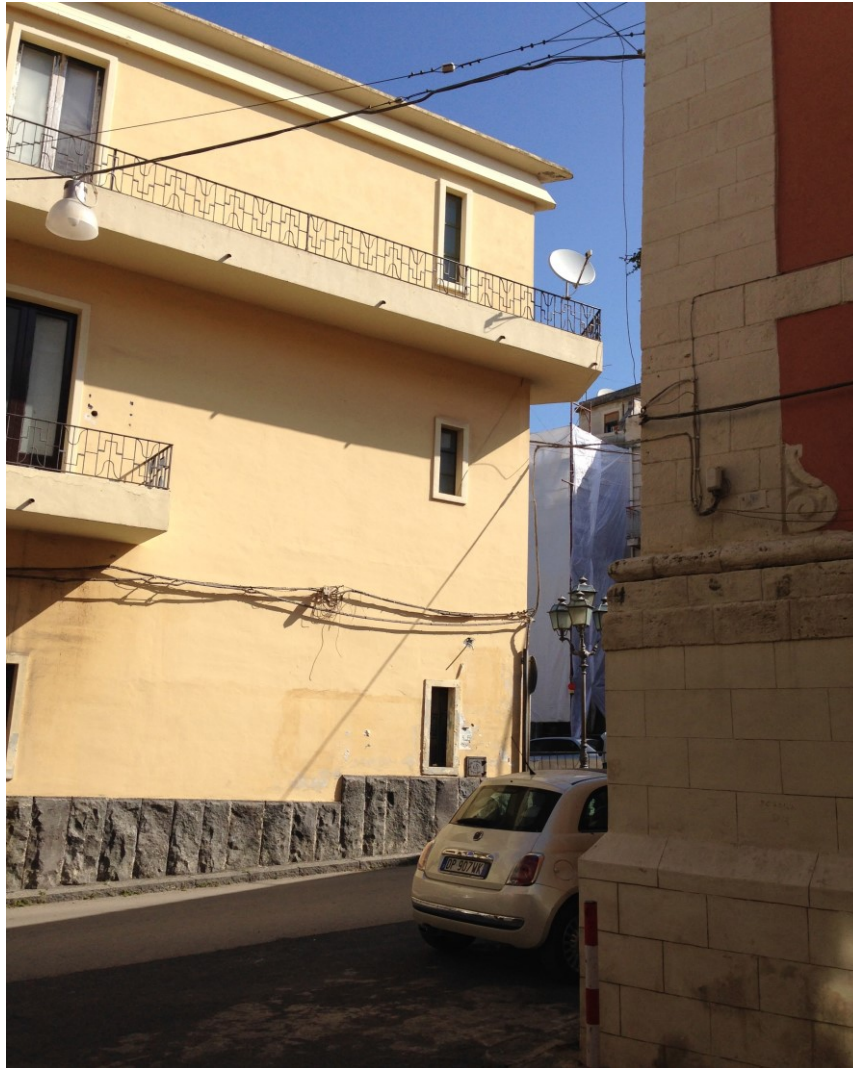
Foto n. 3

Porzione del prospetto del fabbricato su Via Umberto I

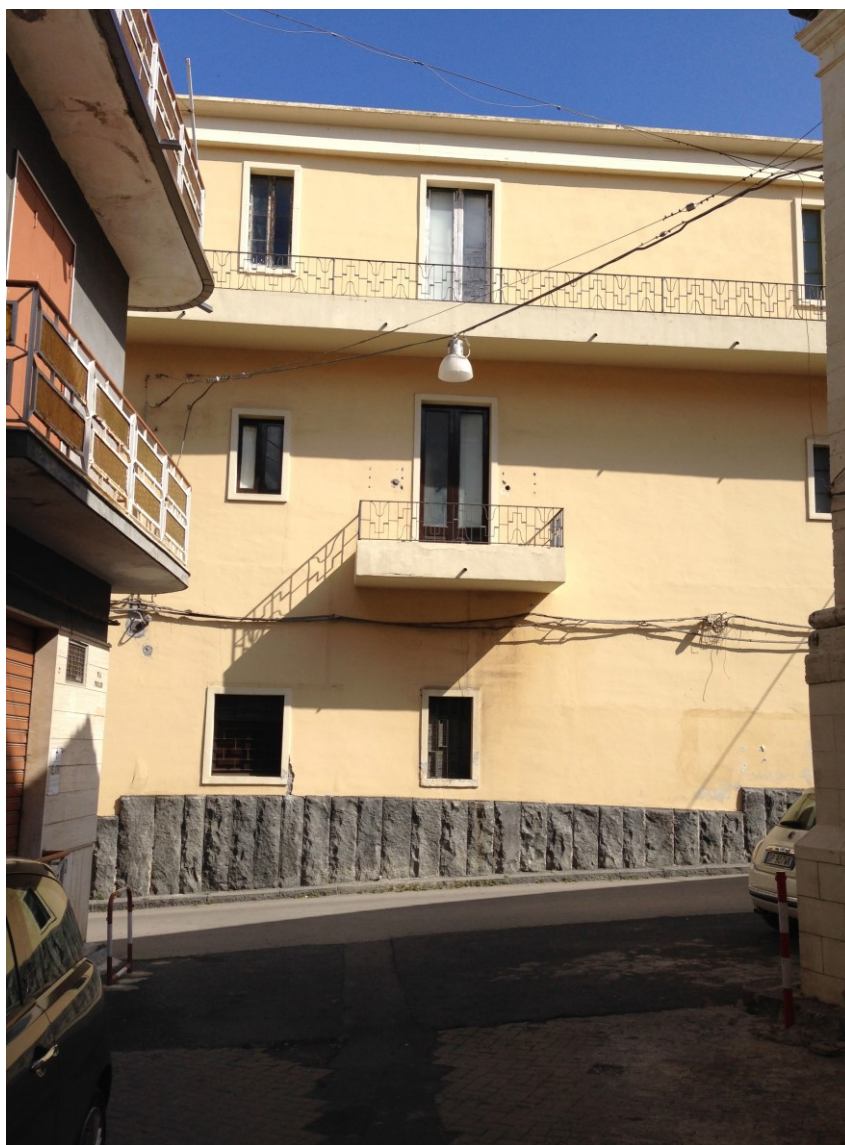
Foto n. 4

Porzione del prospetto del fabbricato su Via Umberto I

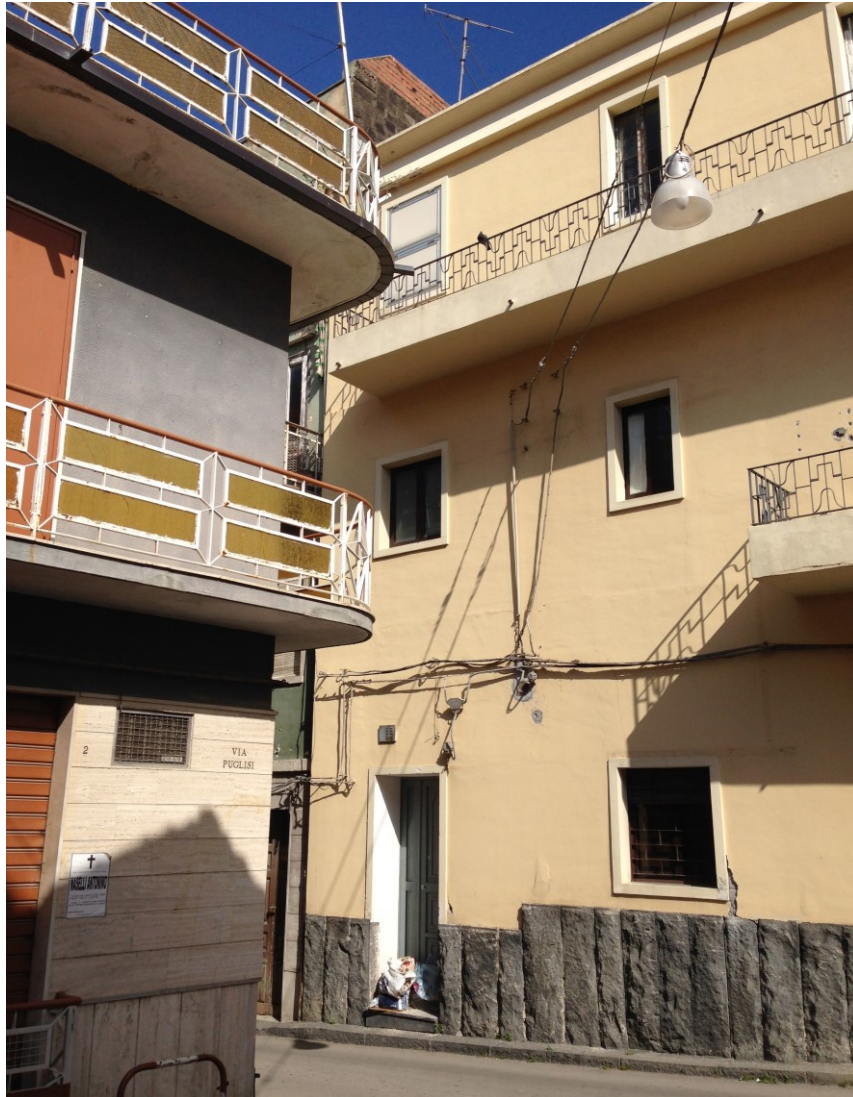
Foto n. 5

Porzione del prospetto del fabbricato su Via Umberto I

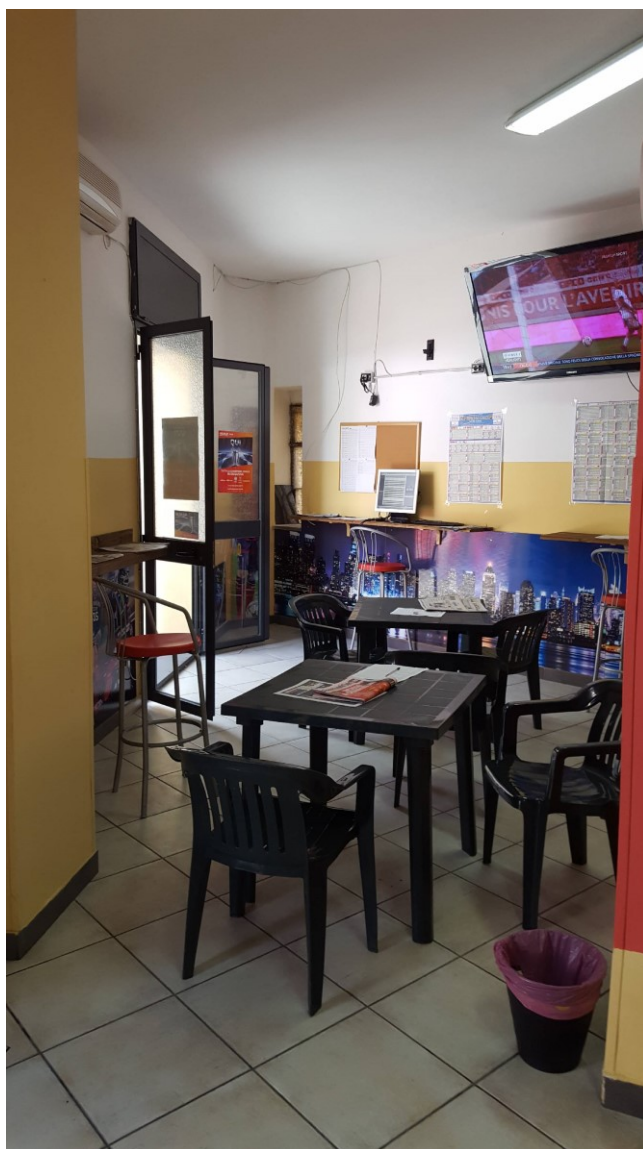
Foto n. 6

Piano Terra del Fabbricato
Vista della sala destinata ad attività commerciale

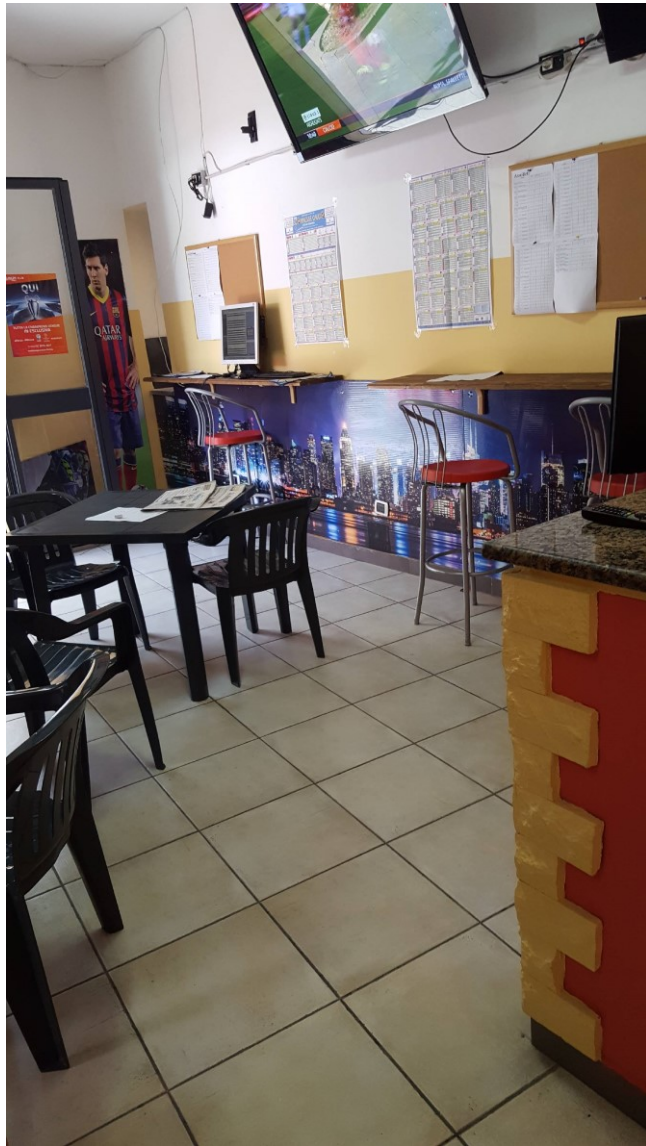
Foto n. 7

Piano Terra del Fabbricato
Vista della sala destinata ad attività commerciale

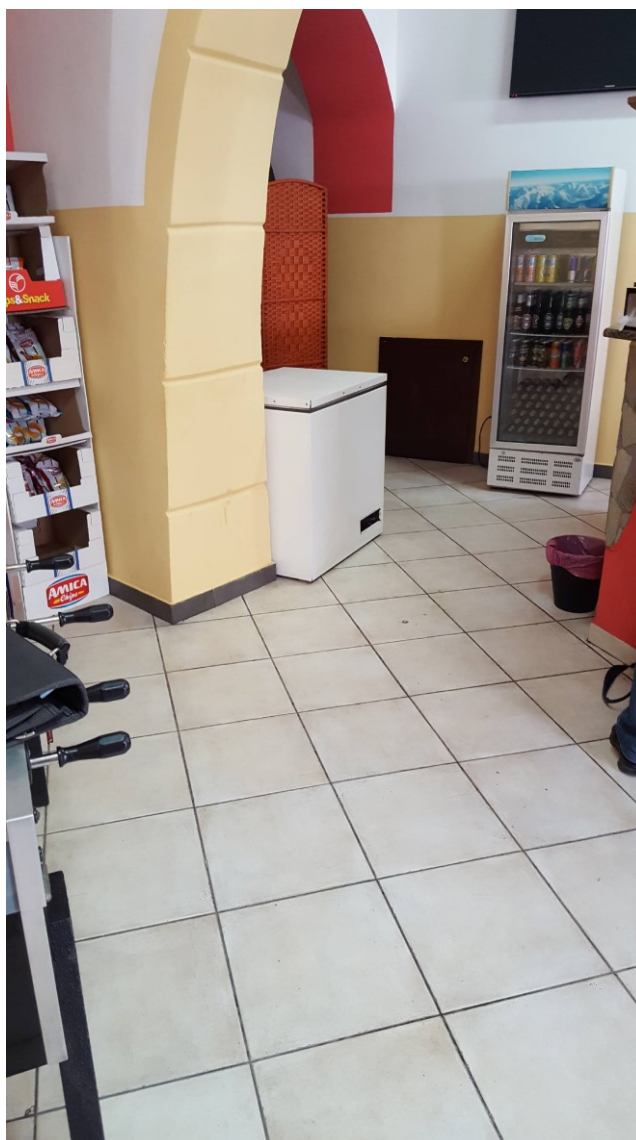
Foto n. 8

Piano Terra del Fabbricato
Vista della sala destinata ad attività commerciale

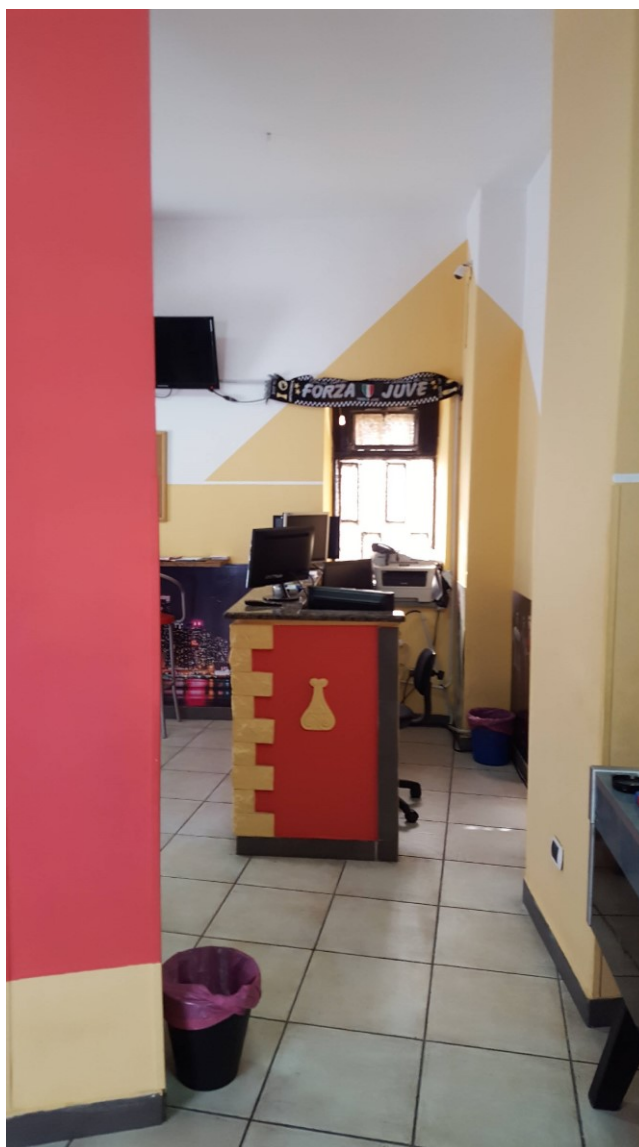
Foto n. 9

Piano Terra del Fabbricato
Vista della sala destinata ad attività commerciale

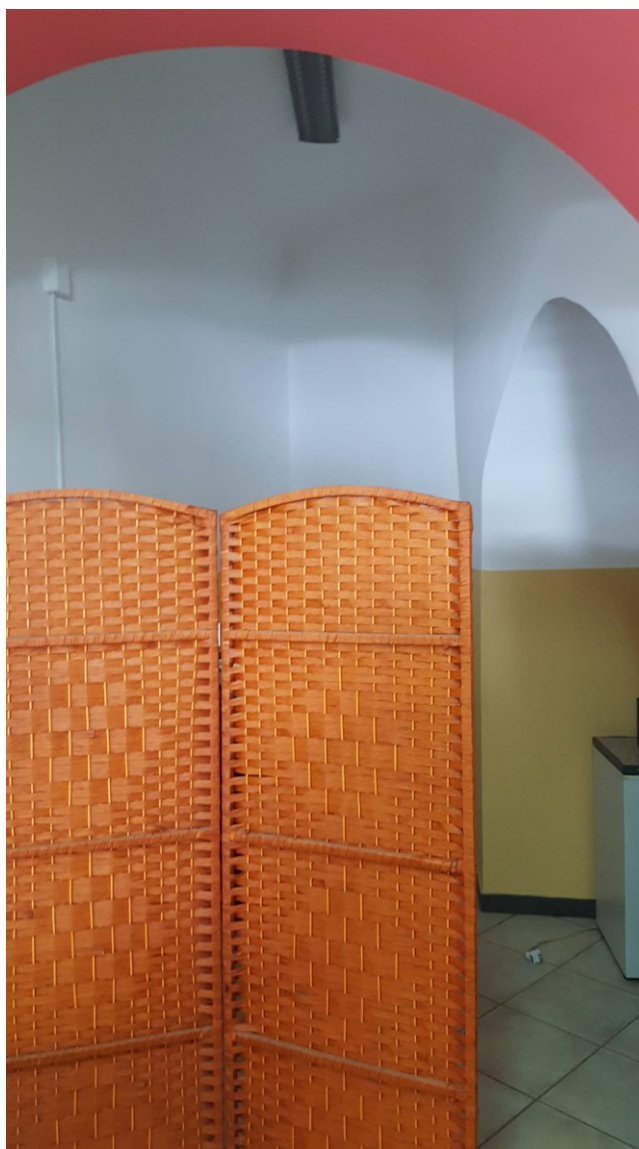
Foto n. 10

Piano Terra del Fabbricato
Vista della sala destinata ad attività commerciale

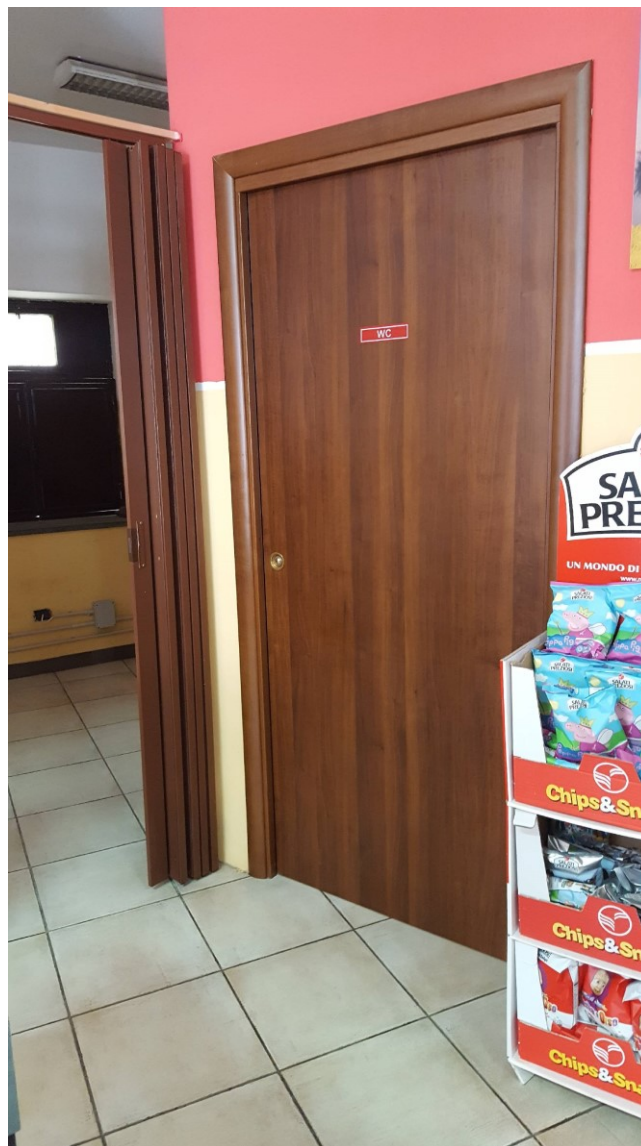
Foto n. 11

Piano Terra del Fabbricato
Vista della sala destinata ad attività commerciale
con in evidenza la porta di accesso al w.c. e la porta di accesso
alla saletta che funge da disimpegno per l'accesso
ai piani superiori

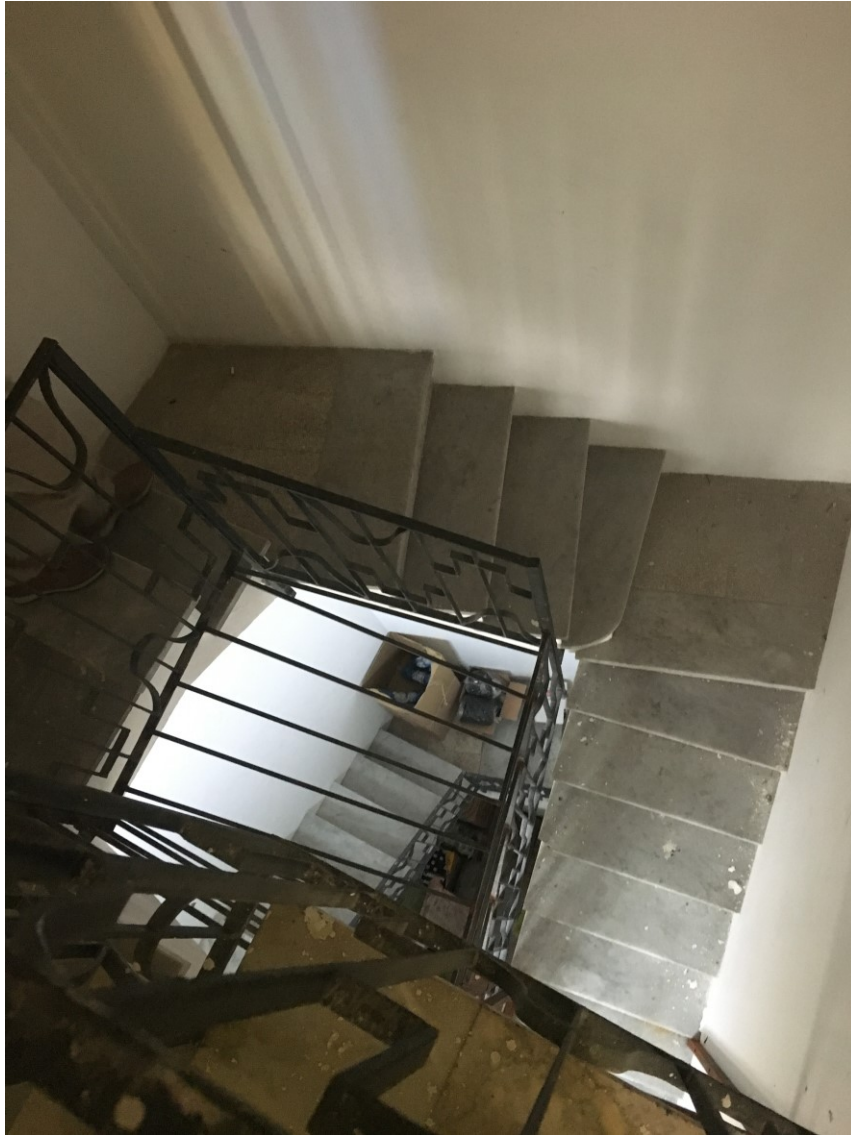
Foto n. 12

Vista dall'alto del vano scala

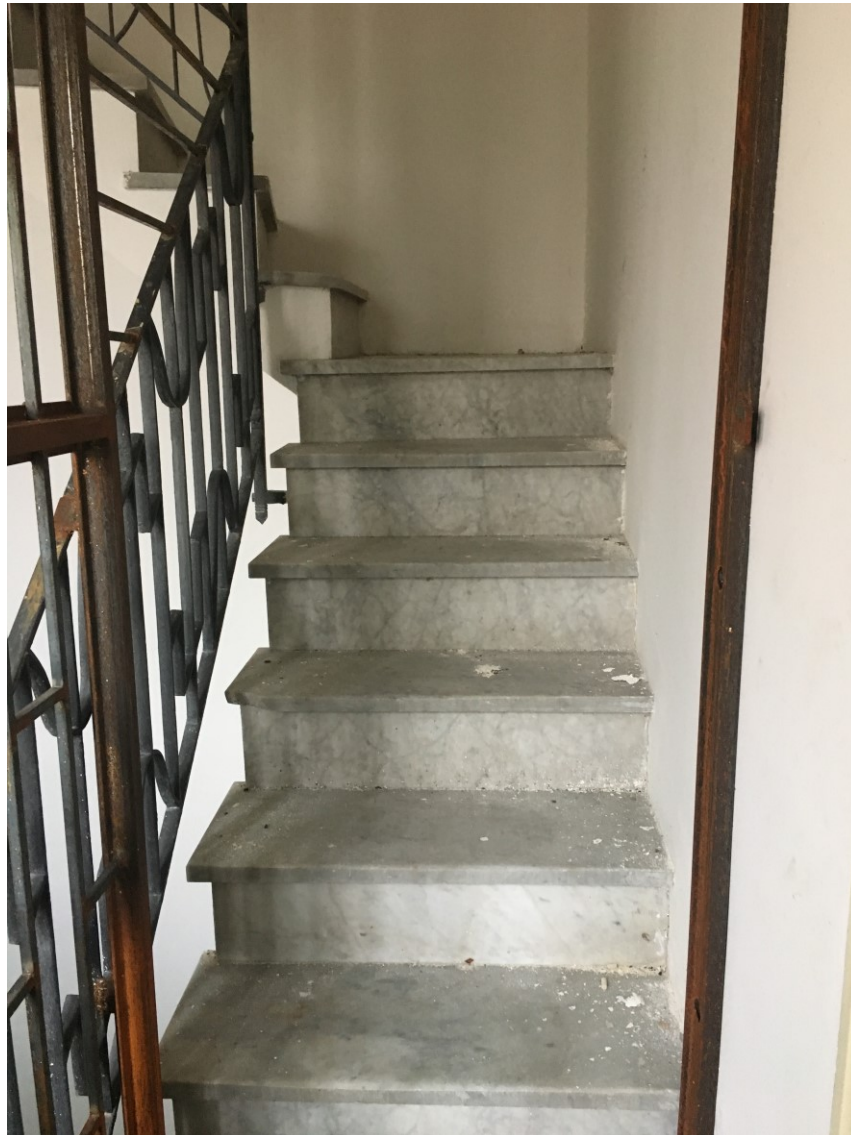
Foto n. 13

Vista del vano scala

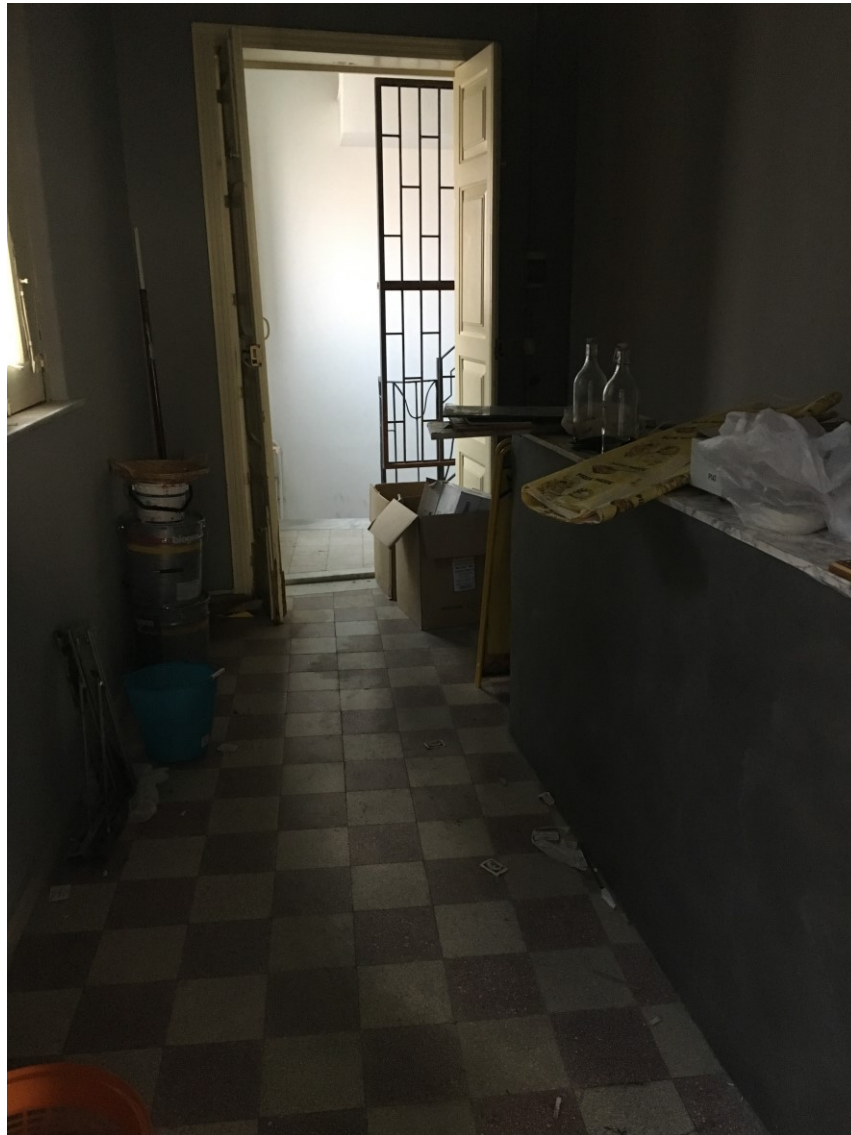
Foto n. 14

Primo Piano del Fabbricato
Vista dell'ingresso con accesso dal vano scala

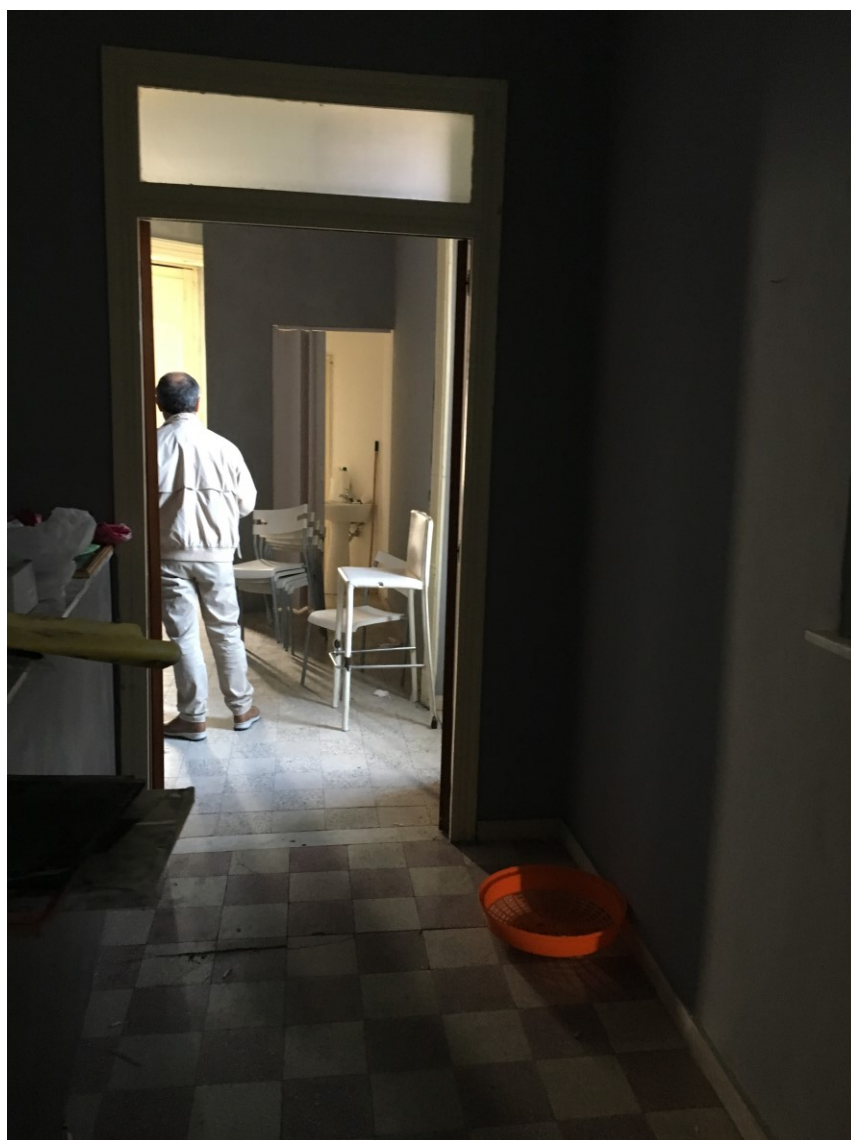
Foto n. 15

Primo Piano del Fabbricato
Passaggio tra il 1° ed il 2° vano

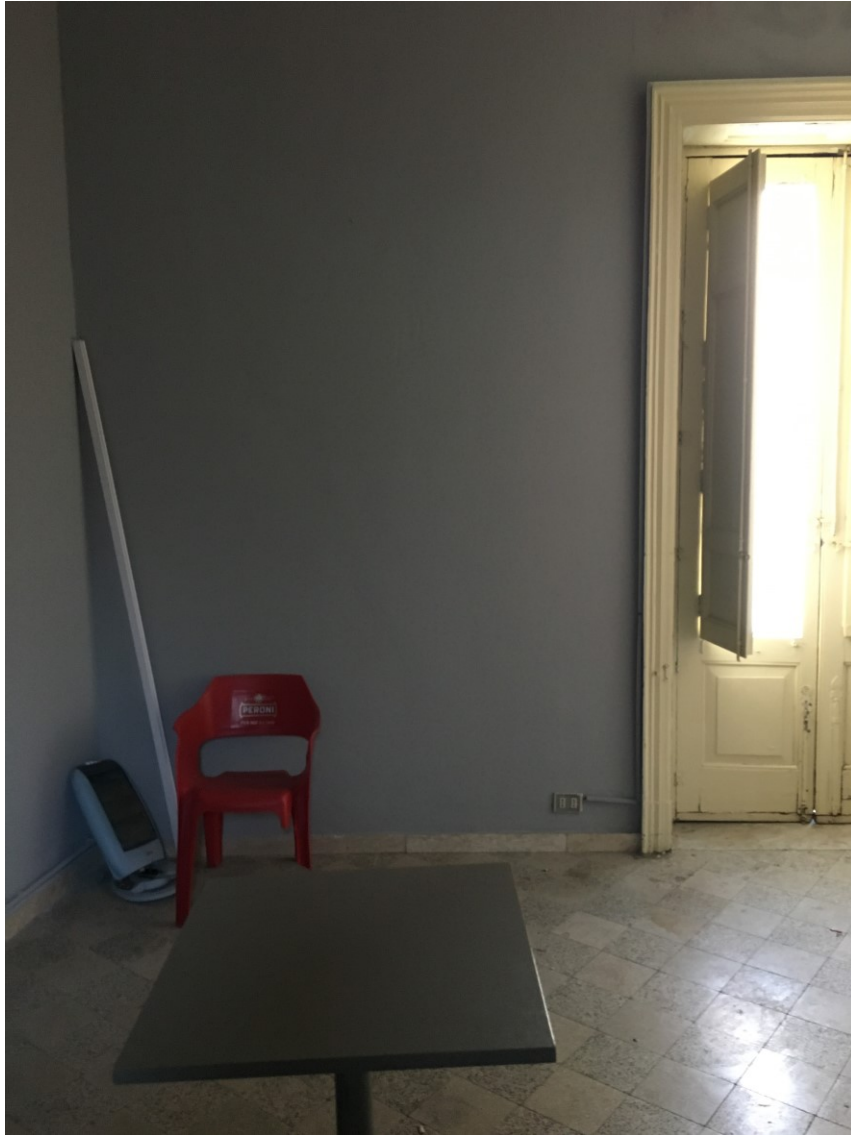
Foto n. 16

Primo Piano del Fabbricato
Particolare del 2° vano

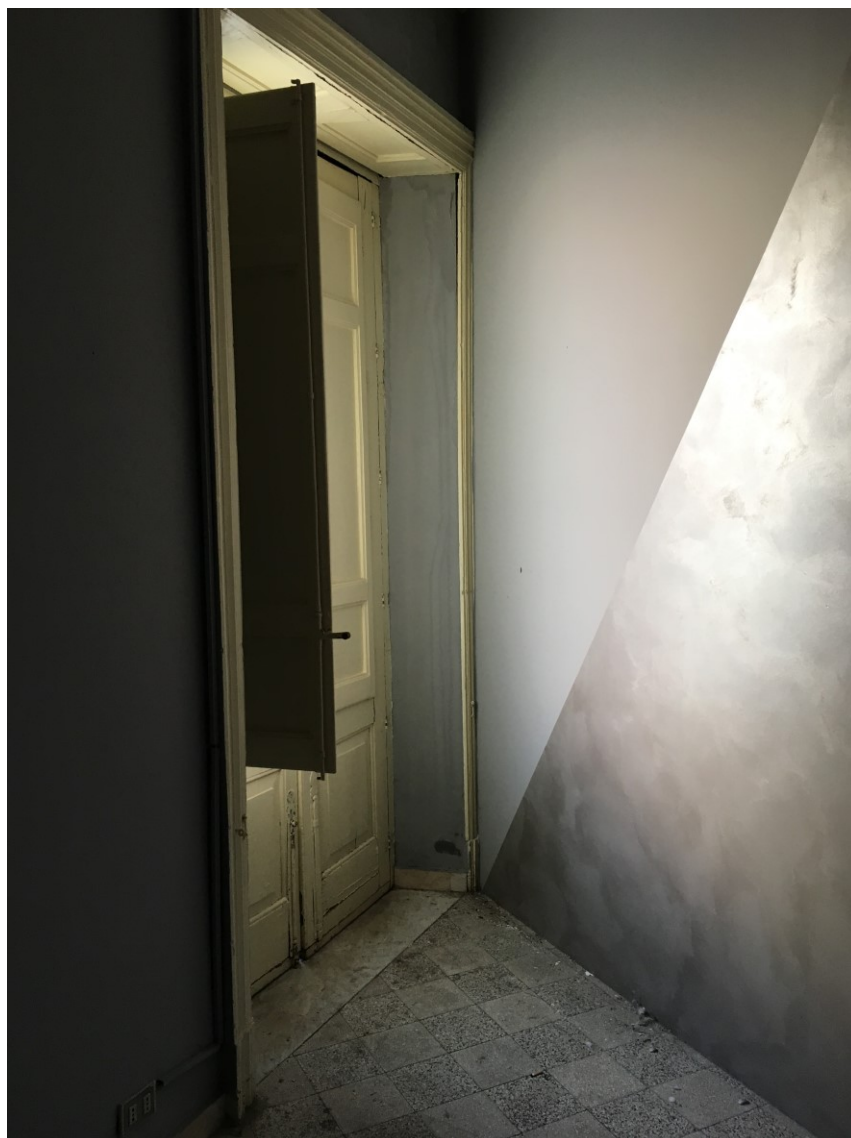
Foto n. 17

Primo Piano del Fabbricato
Particolare del 2° vano con in evidenza il balcone
che si affaccia su Piazza G. Garibaldi

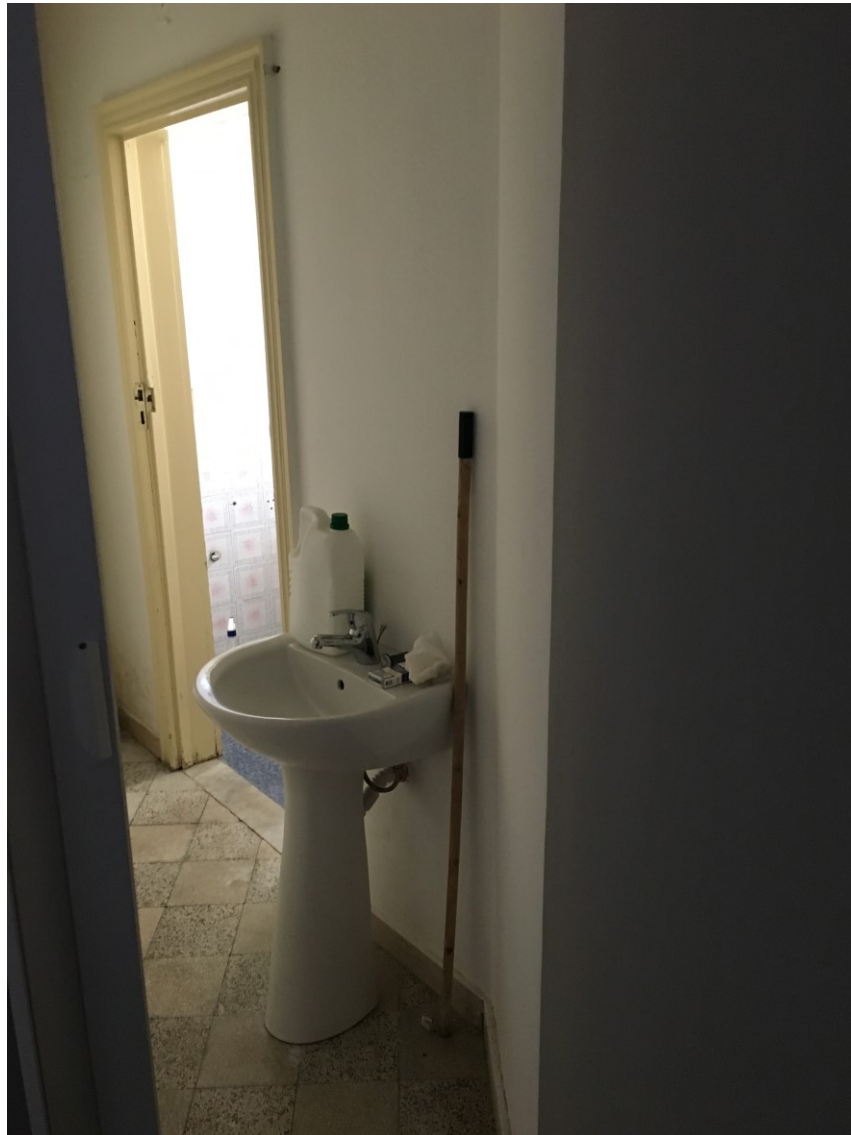
Foto n. 18

Primo Piano del Fabbricato
Particolare dell'anti w.c.

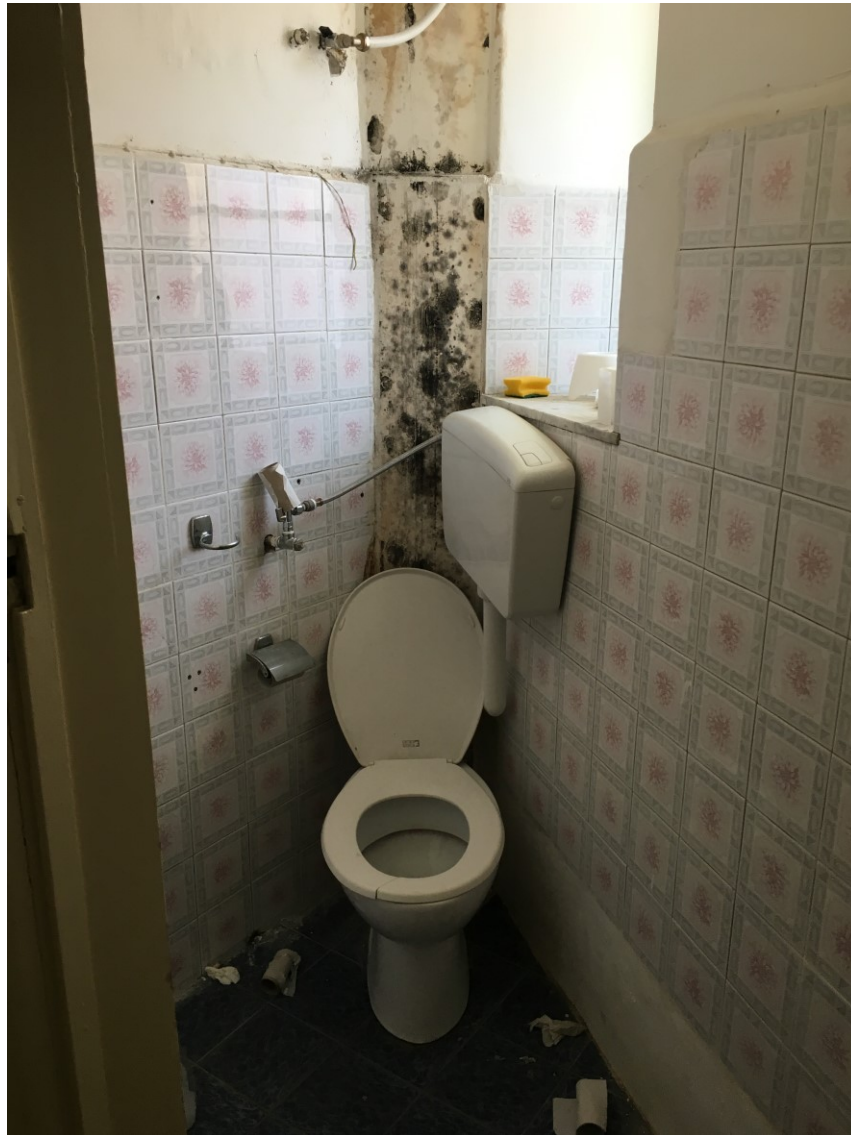
Foto n. 19

Primo Piano del Fabbricato
Particolare del w.c.

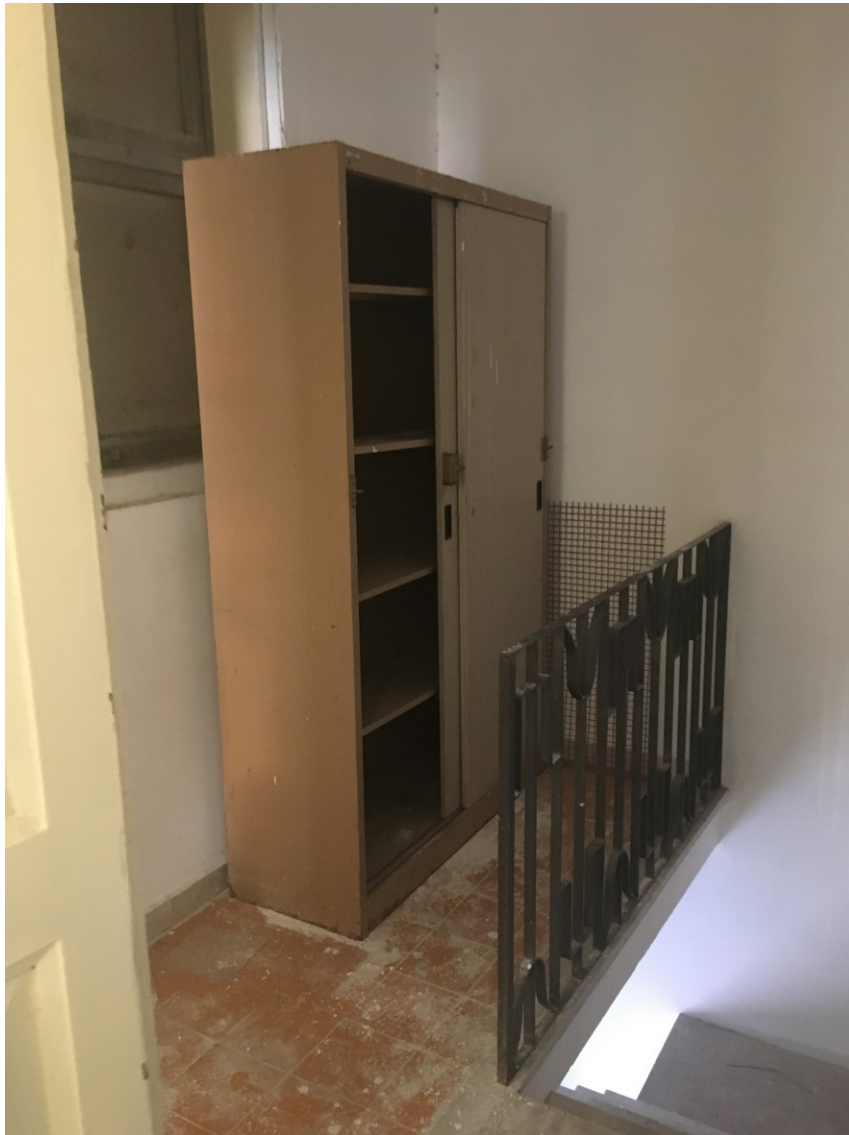
Foto n. 20

Secondo Piano del Fabbricato
Particolare del pianerottolo di piano

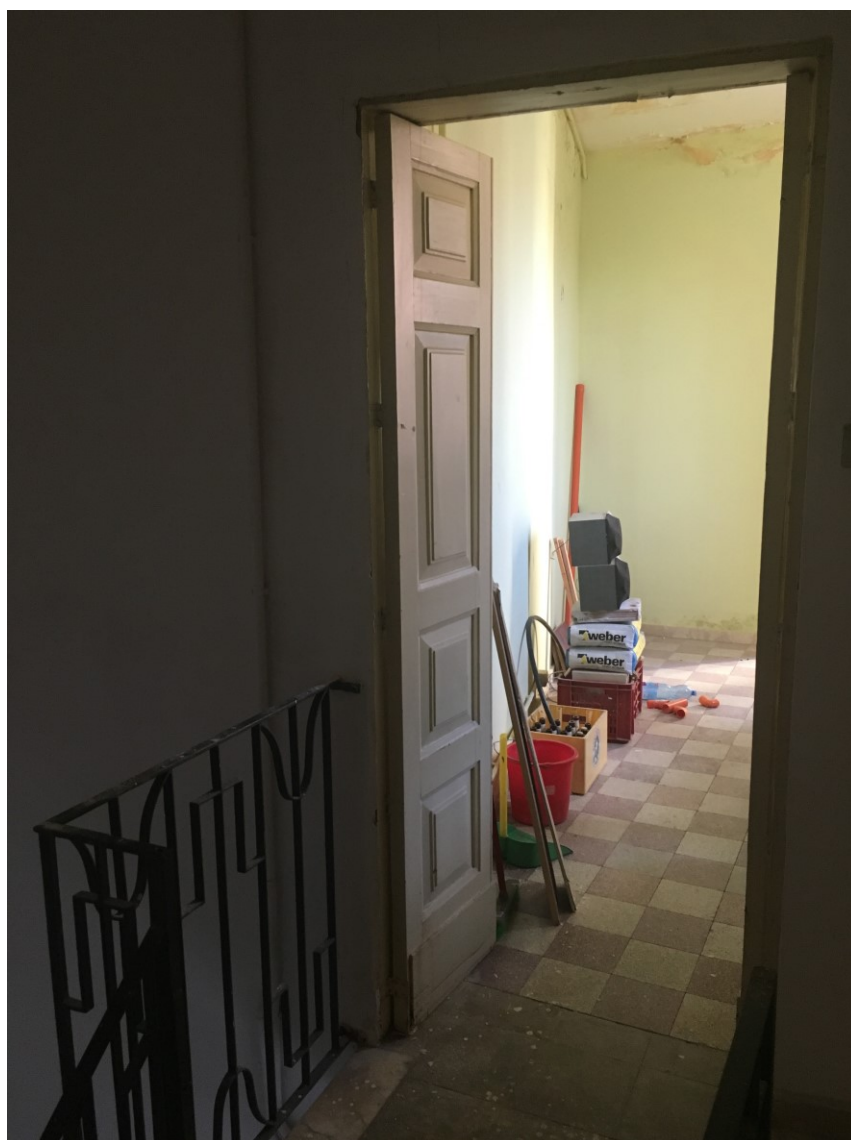
Foto n. 21

Secondo Piano del Fabbricato
Particolare dell'ingresso visto dal pianerottolo di piano

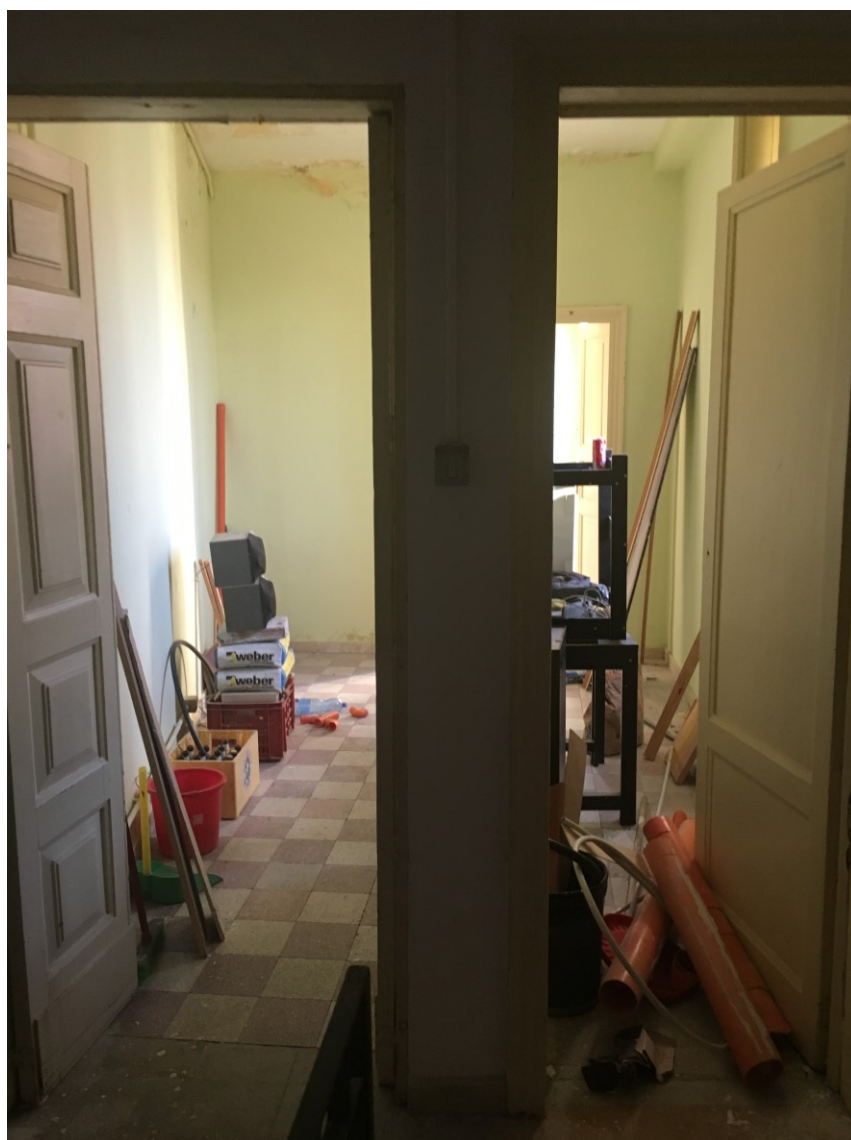
Foto n. 22

Secondo Piano del Fabbricato
Particolare dell'ingresso visto dal pianerottolo di piano

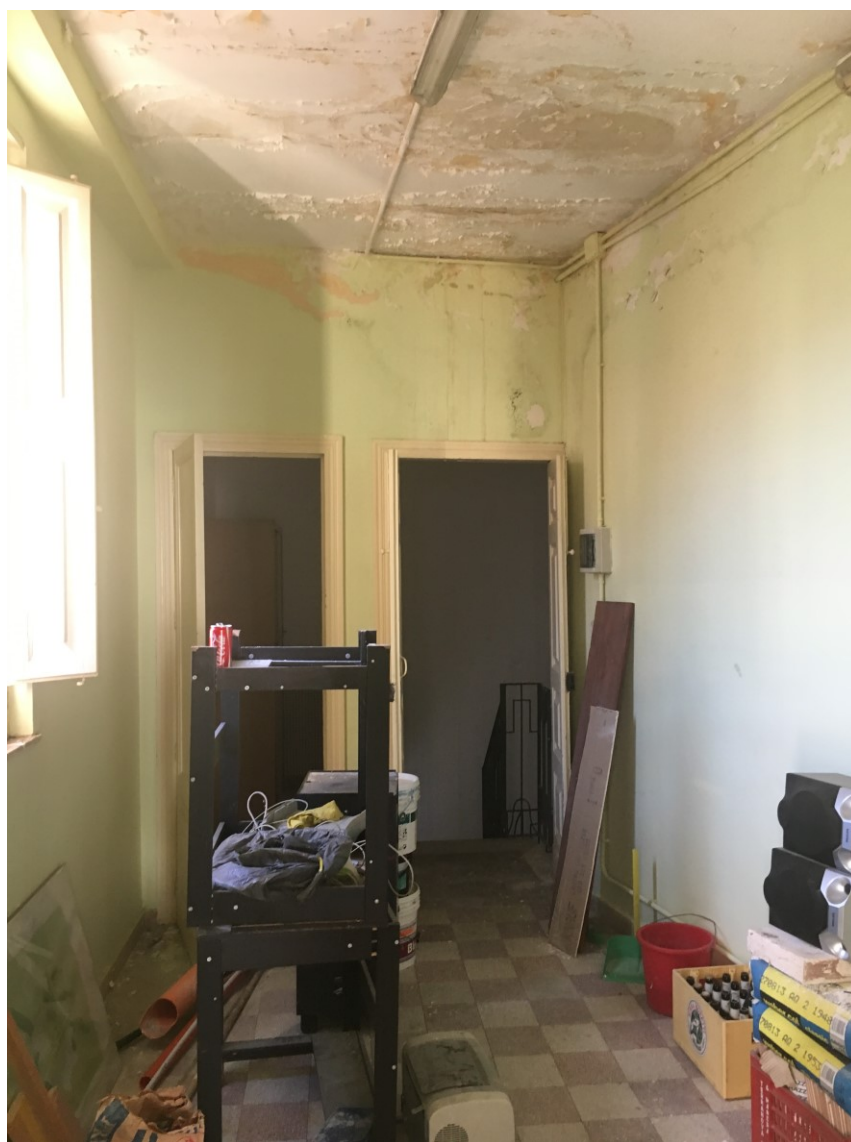
Foto n. 23

Secondo Piano del Fabbricato
Vista del 1° vano e dell'ingresso dal vano scala

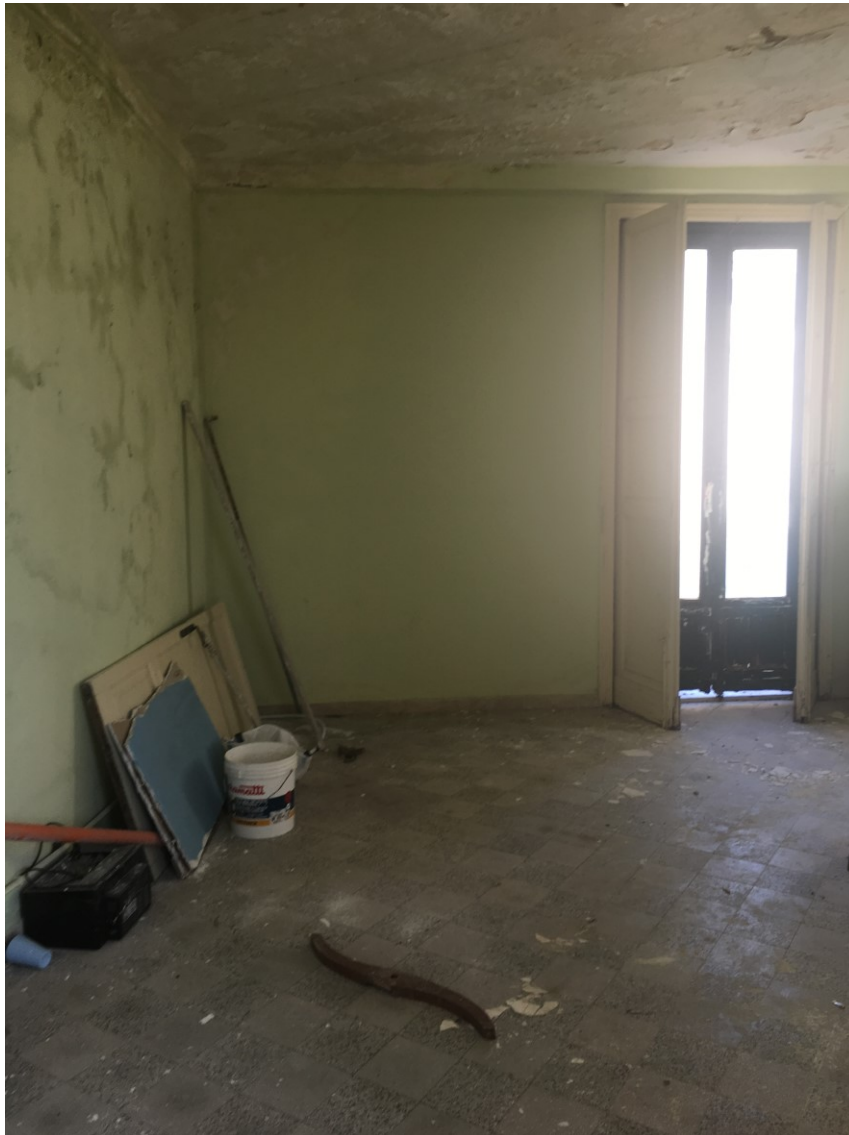
Foto n. 24

Secondo Piano del Fabbricato
Vista del 2° vano con in fondo il balcone che
si affaccia su Piazza G. Garibaldi

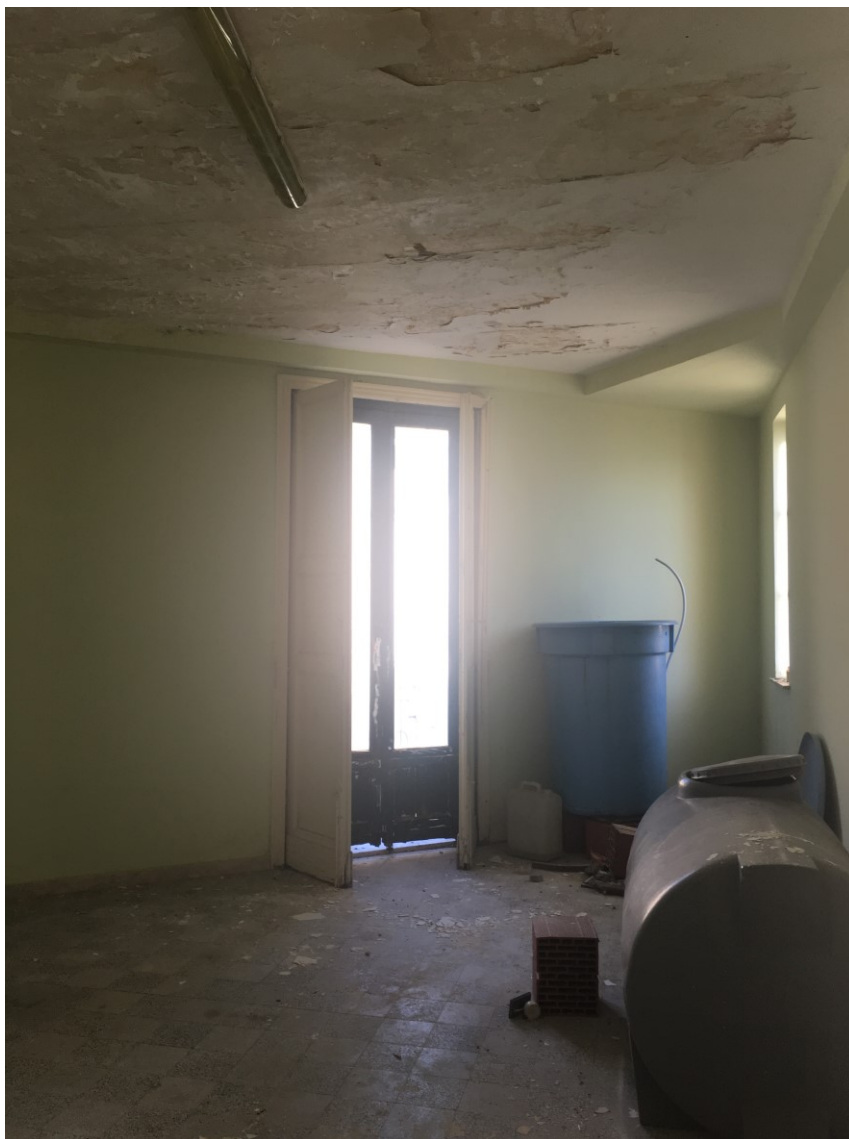
Foto n. 25

Secondo Piano del Fabbricato
Vista del 2° vano con in fondo il balcone che si
affaccia su Piazza G. Garibaldi e a destra la
finestra su Via Umberto I; evidenti i danni provocati
dalle infiltrazione d'acqua agli intonaci ed agli infissi

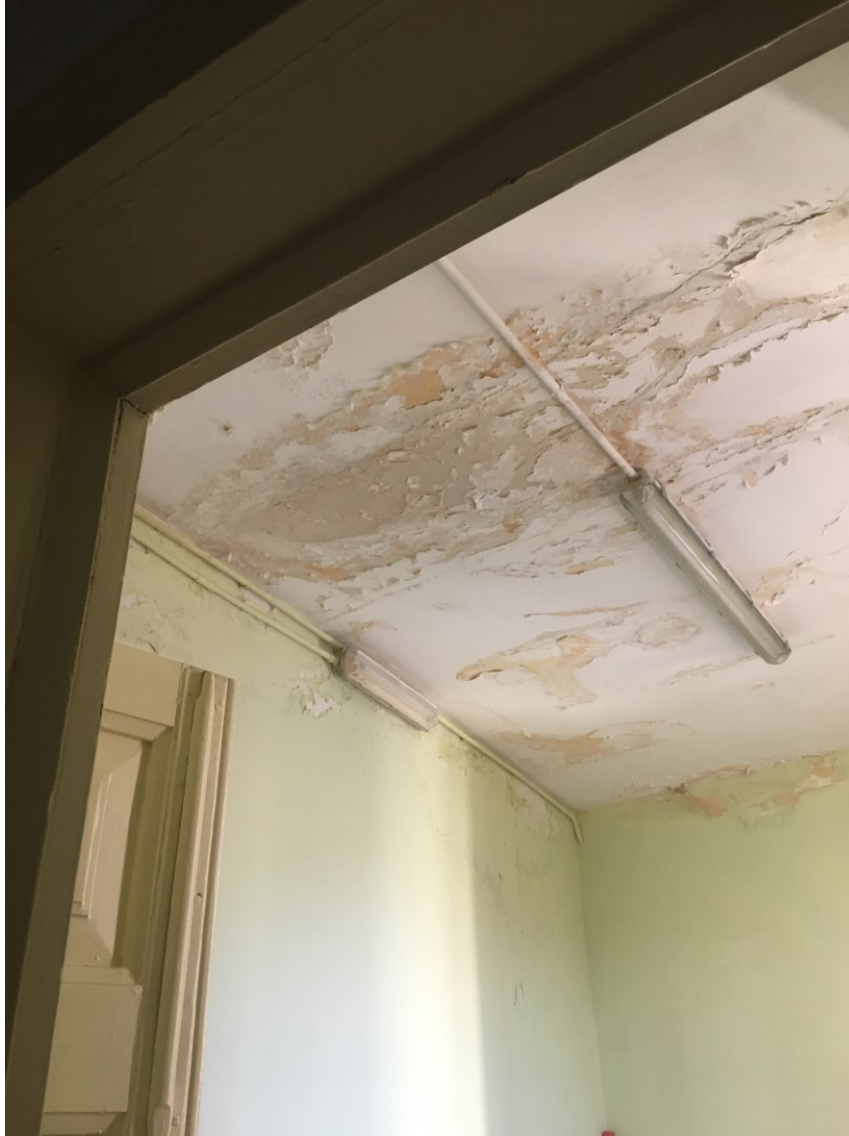
Foto n. 26

Secondo Piano del Fabbricato
Particolare dei danni provocati dalle infiltrazioni
di acqua piovana provenienti dalla terrazza di copertura
