Prospetto del fabbricato su Piazza G. Garibaldi

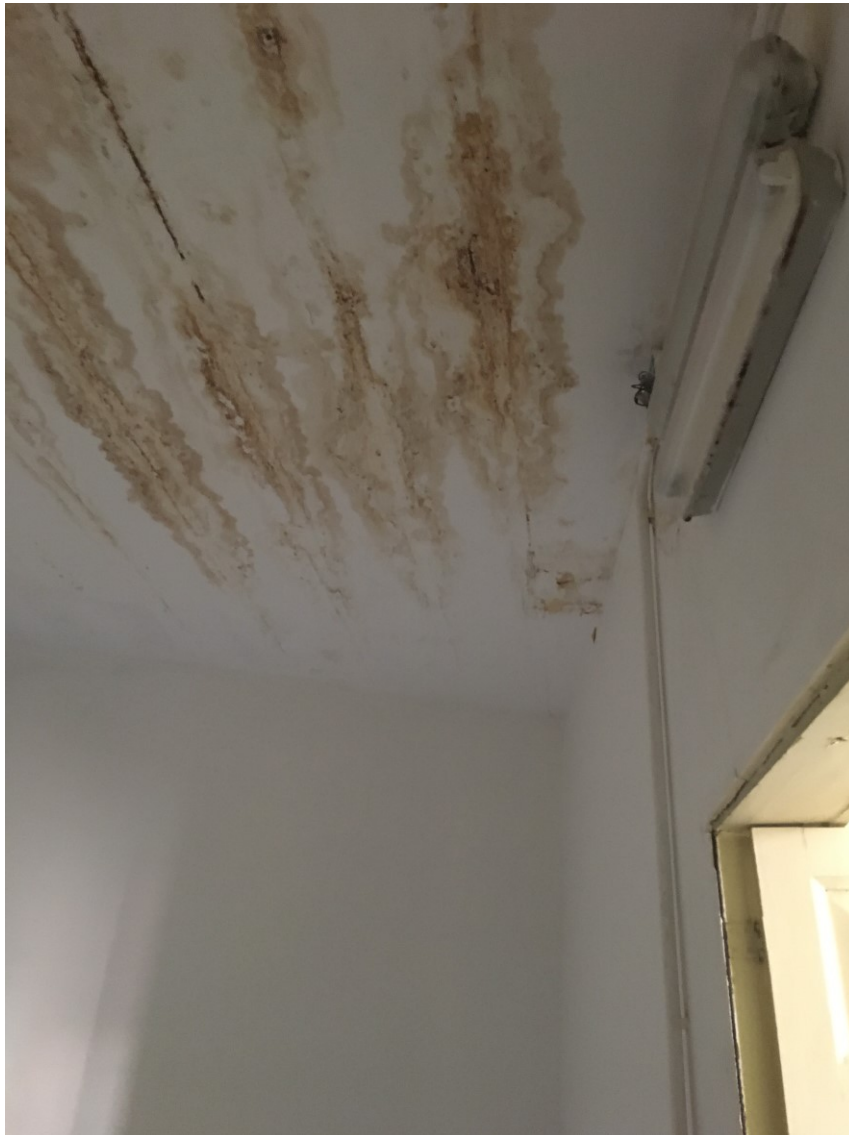
Foto n. 27

Secondo Piano del Fabbricato
Particolare dei danni provocati dalle infiltrazioni
di acqua piovana provenienti dalla terrazza di copertura

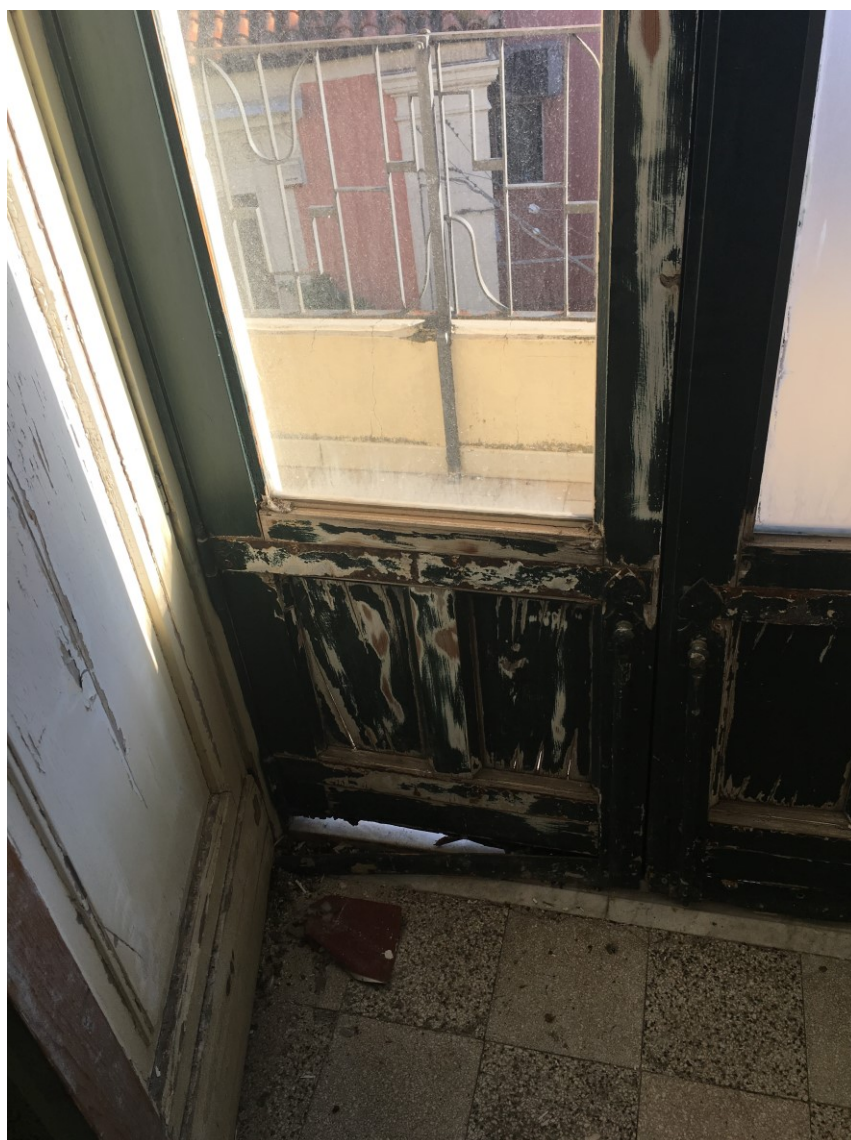
Foto n. 28

Secondo Piano del Fabbricato
Particolare che evidenzia lo stato di vetustà ed
ammaloramento degli infissi esterni in legno

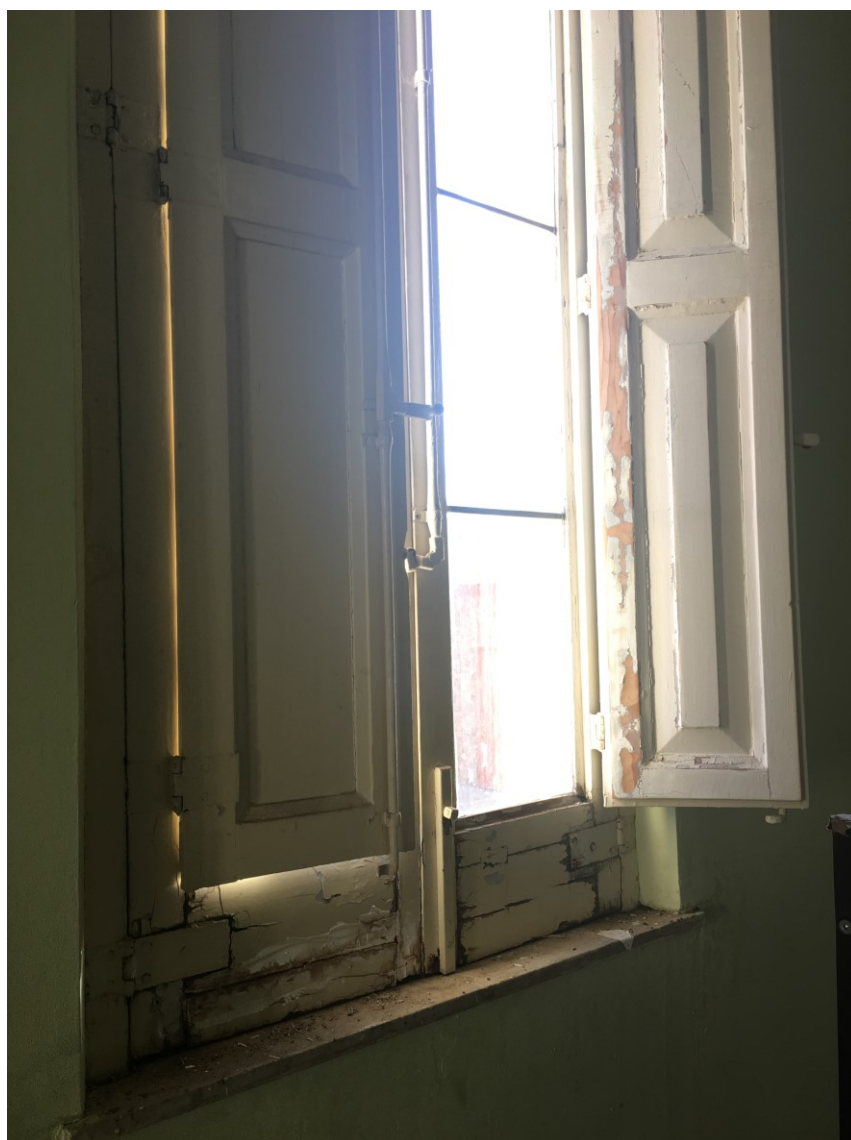
Foto n. 29

Secondo Piano del Fabbricato
Particolare che evidenzia lo stato di vetustà ed
ammaloramento degli infissi esterni in legno
