NOTA TECNICA

ALLEGATO G – DOCUMENTAZIONE FOTOGRAFICA

Tribunale di Tempio Pausania – Sezione Fallimentare
Fallimento [REDACTED]
Fallimento N.24/2015

NOVEMBRE 2025

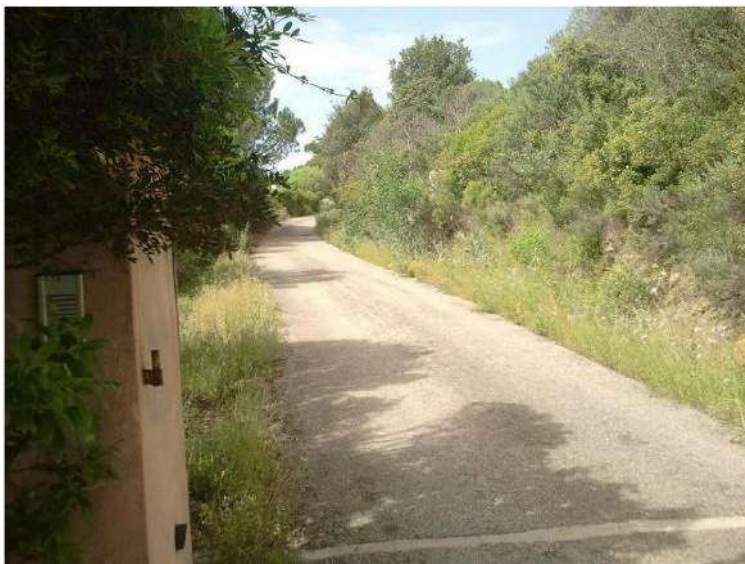
Immagine 01: Lo stradello che conduce alla villa, nello stato rilevato dall'Ing Giua in fase di redazione della perizia del 2013

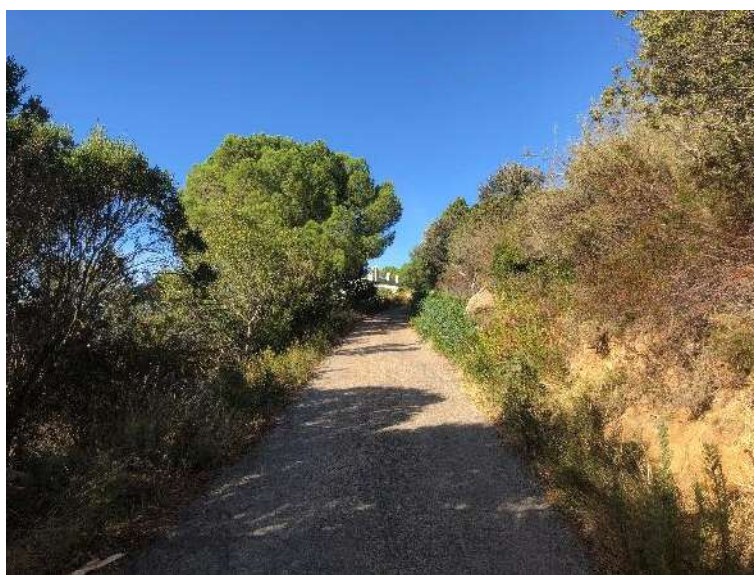
Immagine 02: Il suddetto stradello che conduce alla villa, ubicato nella particella 1073, documentato dallo scrivente nell'anno 2019

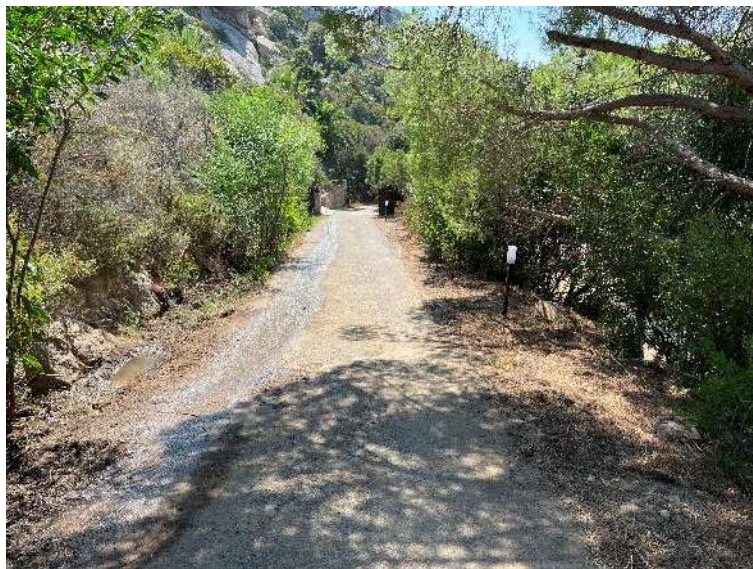
Immagine 03: Lo stradello citato nelle immagini precedenti 01 e 02, documentato dallo scrivente nell'anno 2023. È evidente l'illuminazione presente a bordo strada.

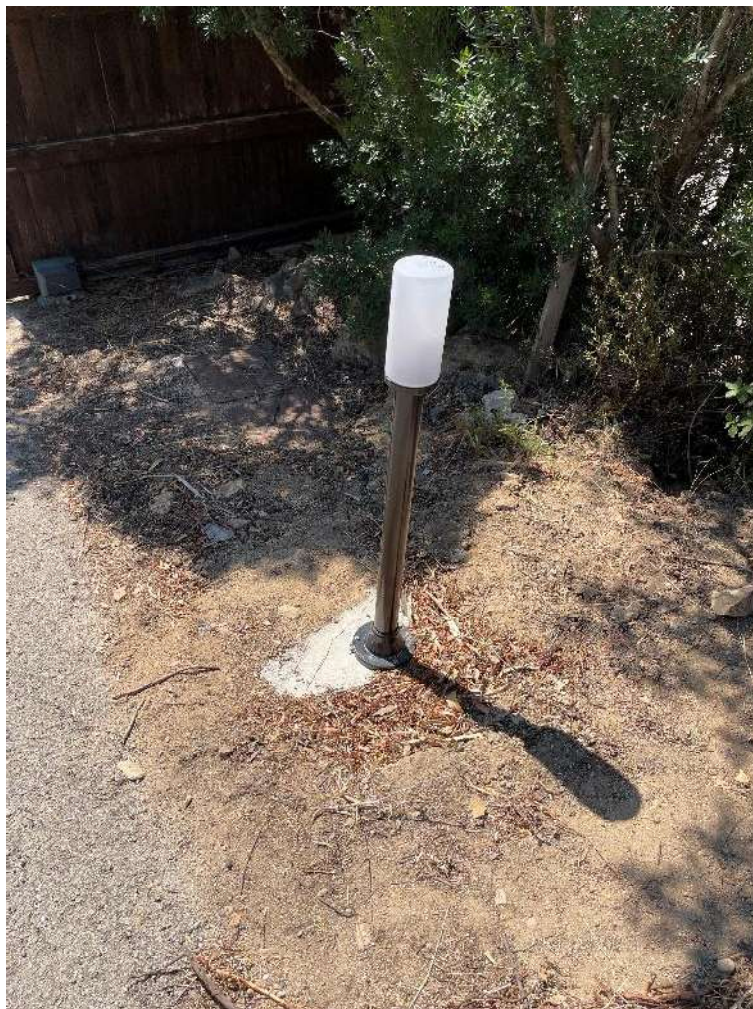
Immagine 04: Primo piano dei paletti di illuminazione presenti nella strada di accesso alla villa, rilevati dallo scrivente nel 2023.

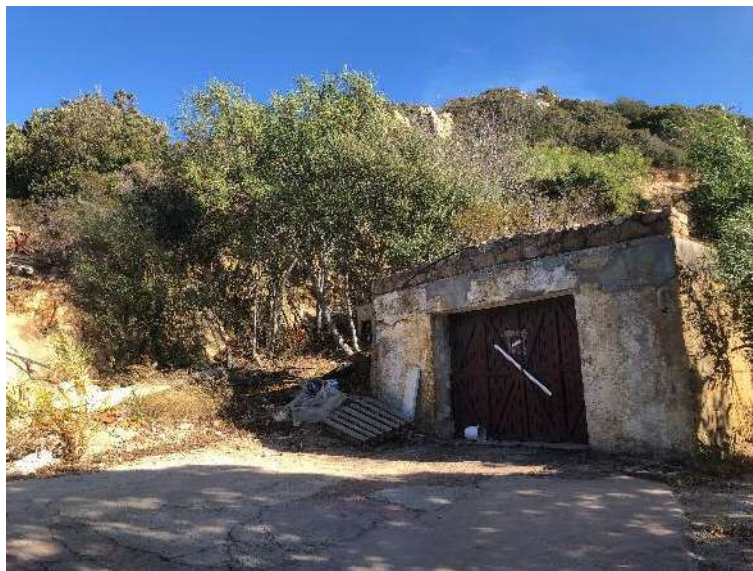
Immagine 05: Lo stato fatiscente del garage rilevato dallo scrivente nel 2019.

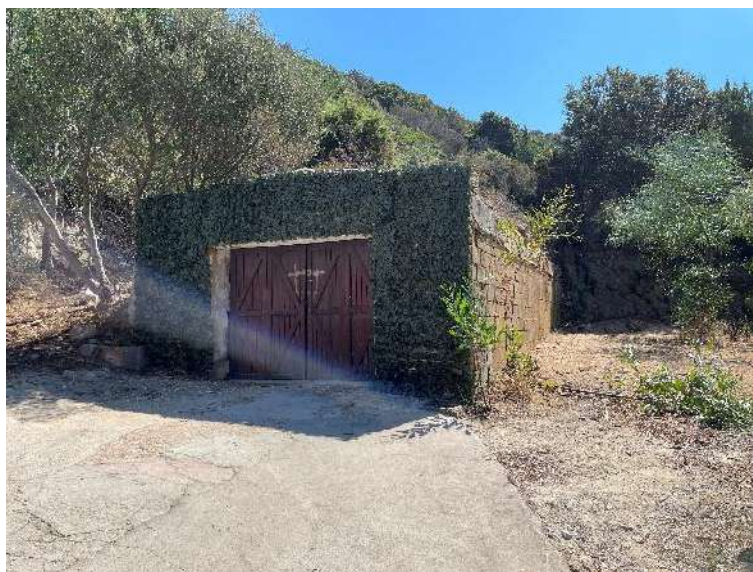
Immagine 06: Lo stato ristrutturato del garage e della zona circostante,
rilevato dallo scrivente nel 2023.

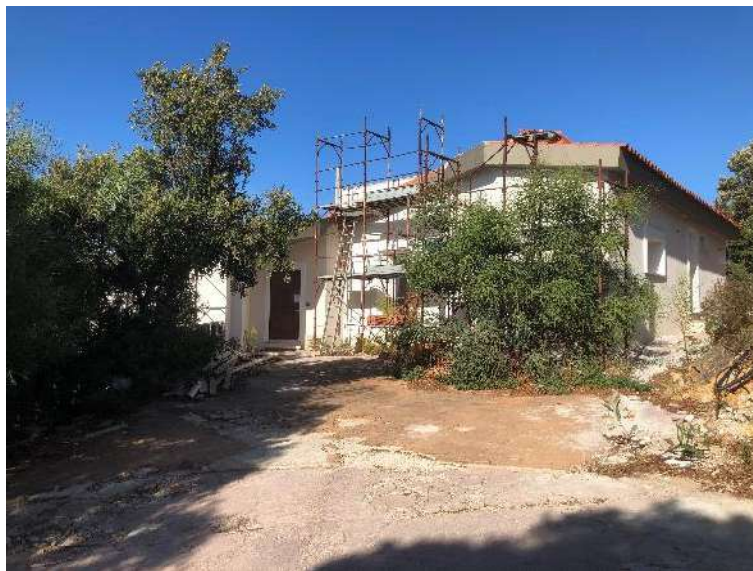
Immagine 07: Lo stato rilevato dallo scrivente nel 2019
relativo all'area antistante l'ingresso alla villa.

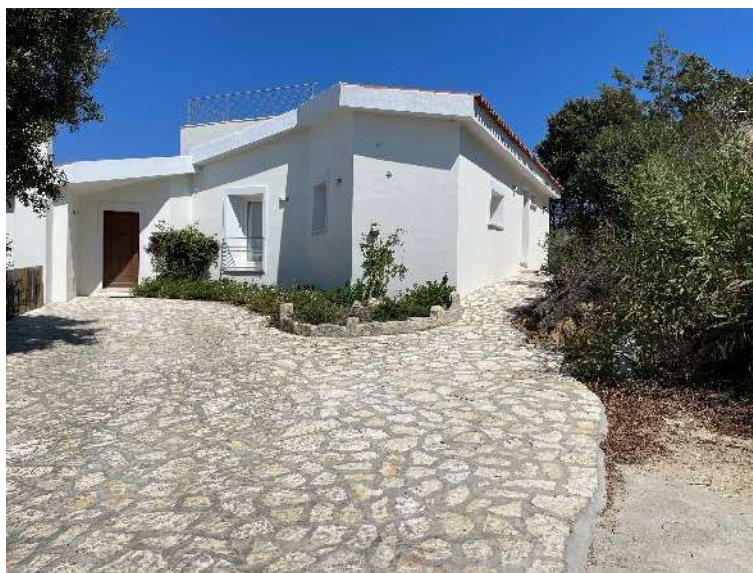
Immagine 08: La stessa zona di ingresso alla villa inquadrata nell'immagine precedente 07,
apprezzata dallo scrivente nel 2023, completamente ristrutturata.

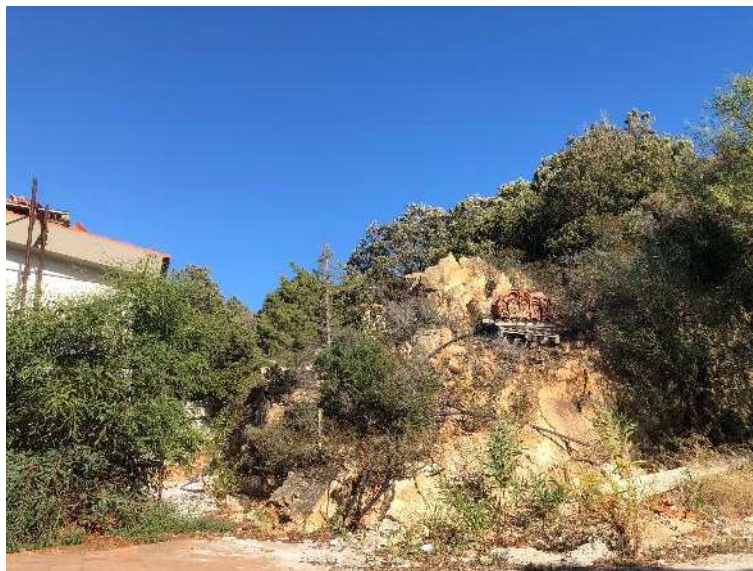
Immagine 09: Lo stato fatiscente della zona barbecue apprezzata lateralmente, rilevata dallo scrivente nell'anno 2019.

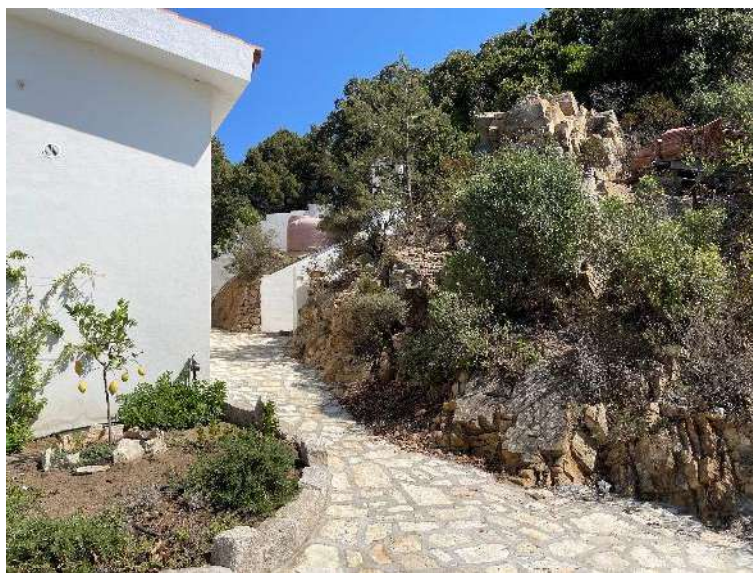
Immagine 10: La zona barbecue apprezzata lateralmente completamente ristrutturata, così come rilevato dallo scrivente nel 2023.

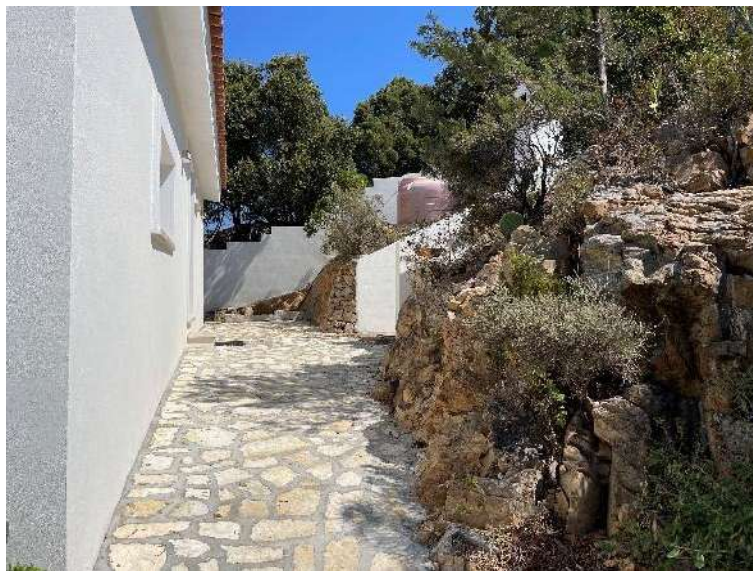
Immagine 11: Vista ravvicinata della zona barbecue ristrutturata.
(foto del 2023)

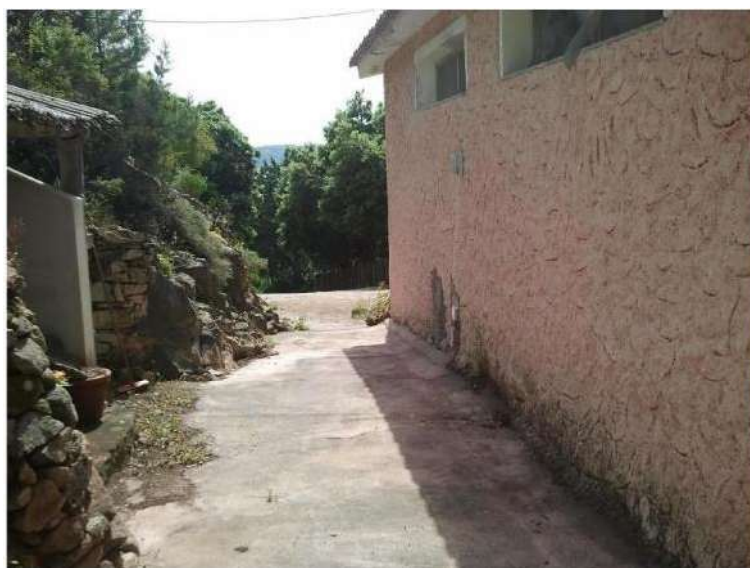
Immagine 12: Lo stato della zona barbecue rilevato dall'Ing. Giua nel 2013.

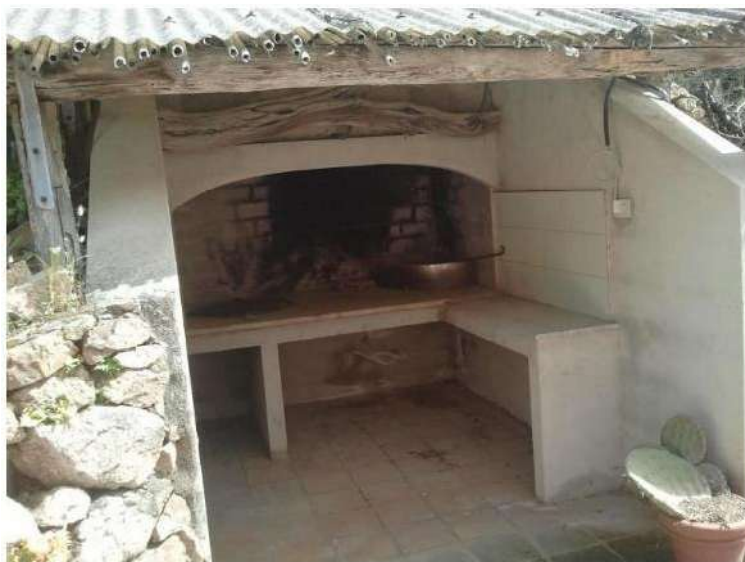
Immagine 13: La copertura fatiscente del barbecue rilavata nel 2013 dall'Ing. Giua.

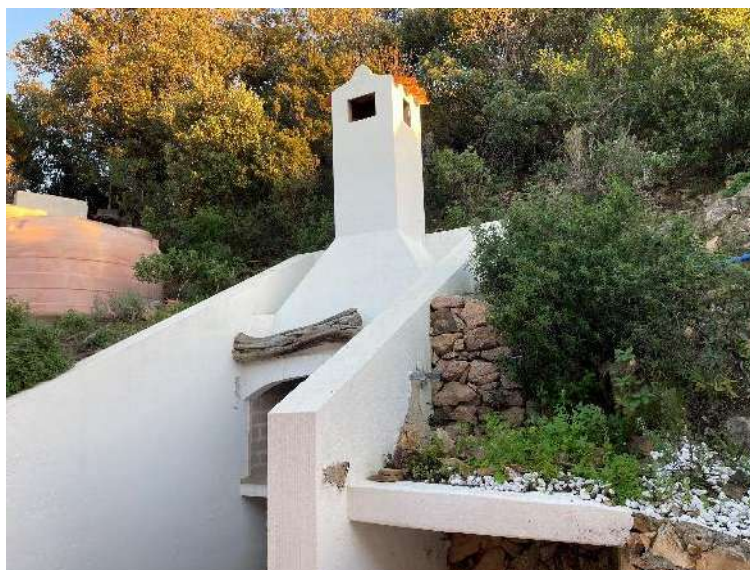
Immagine 14: Il barbecue ristrutturato rilevato dallo scrivente nel 2023.

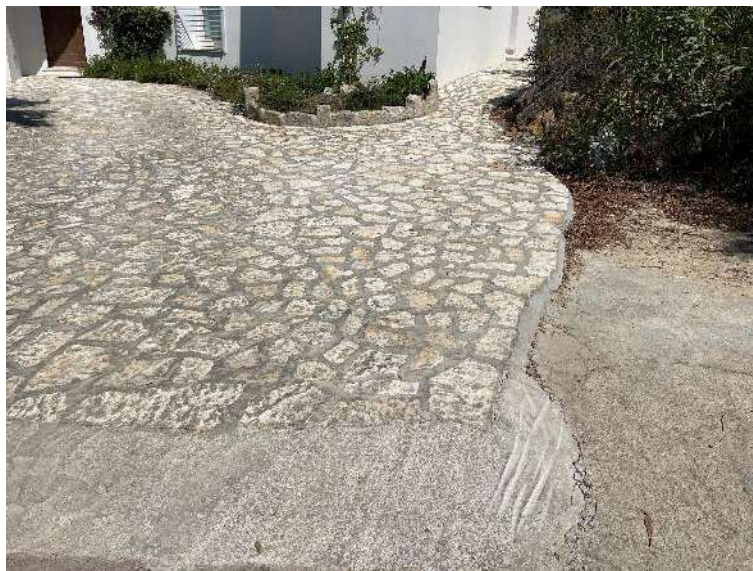
Immagine 15: Primo piano della pavimentazione esterna rilevata dallo scrivente nel 2023.

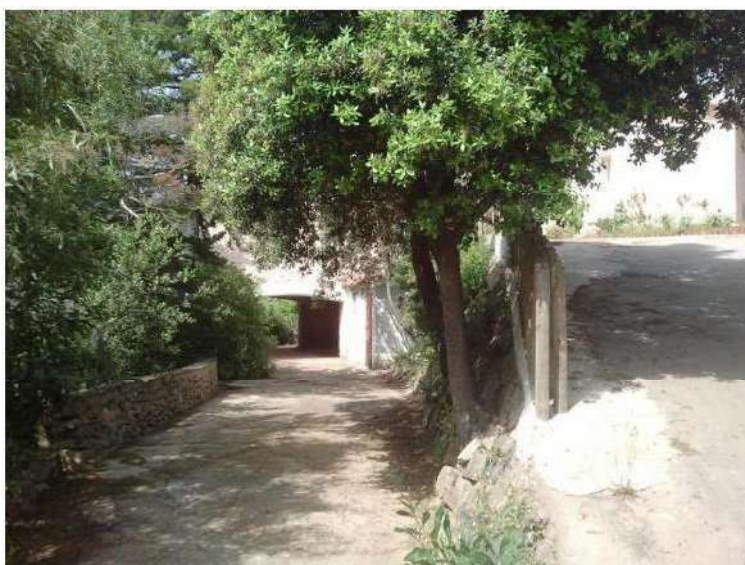
Immagine 16: Lo stato della biforcazione di accesso alla villa, rilevato dall'Ing. Giua nel 2013

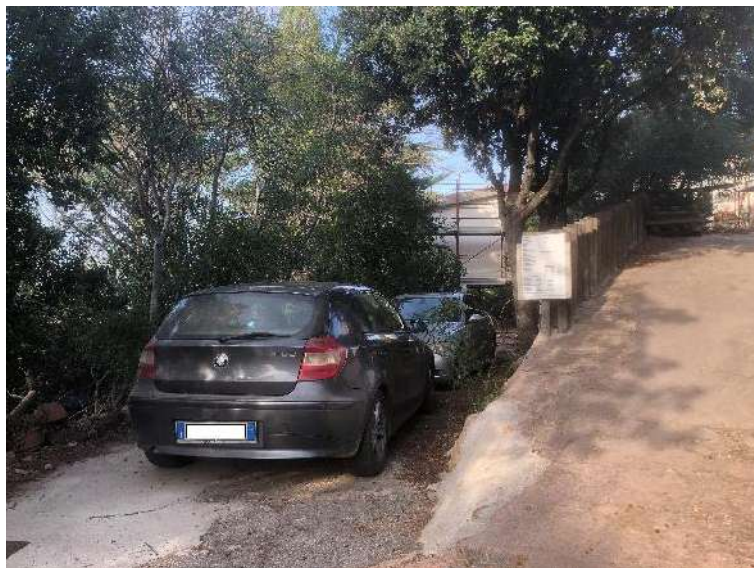
Immagine 17: Lo stato della biforcazione di accesso, rilevato dallo scrivente nel 2020.

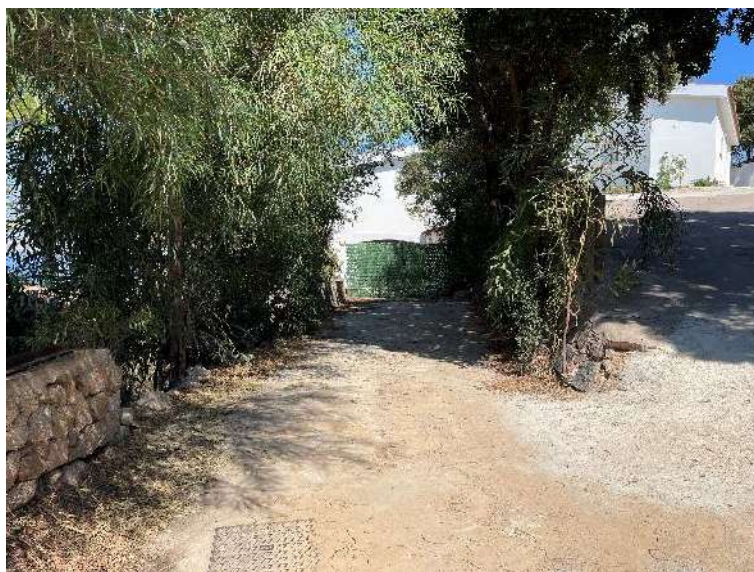
Immagine 18: Lo stato della biforcazione di accesso, rilevato dallo scrivente nel 2023.

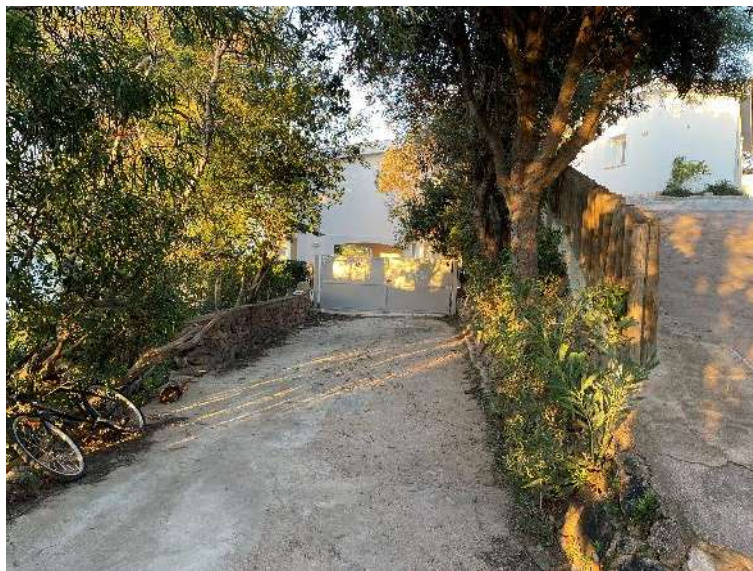
Immagine 19: Il nuovo cancello di accesso alla villa,
così come rilevato dallo scrivente in un ulteriore sopralluogo del 2023.

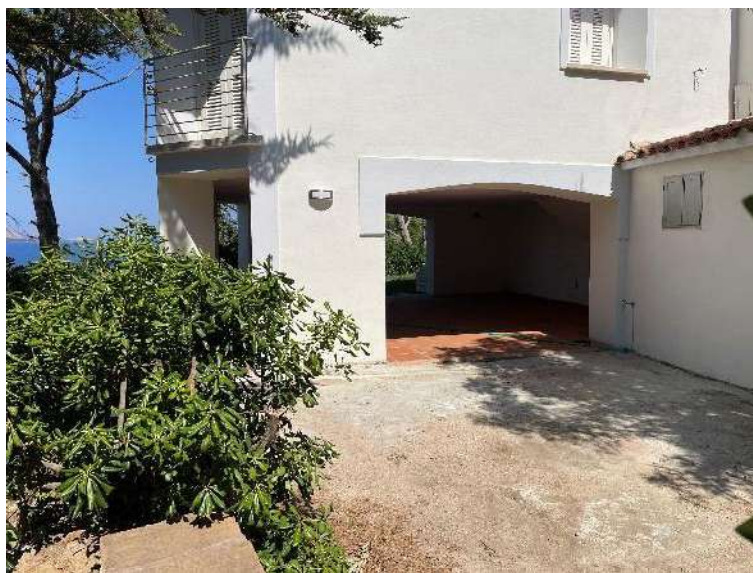
Immagine 20: Lo stato dell'area esterna retrostante il cancello
inquadrato nell'immagine precedente 19, risalente al 2023.

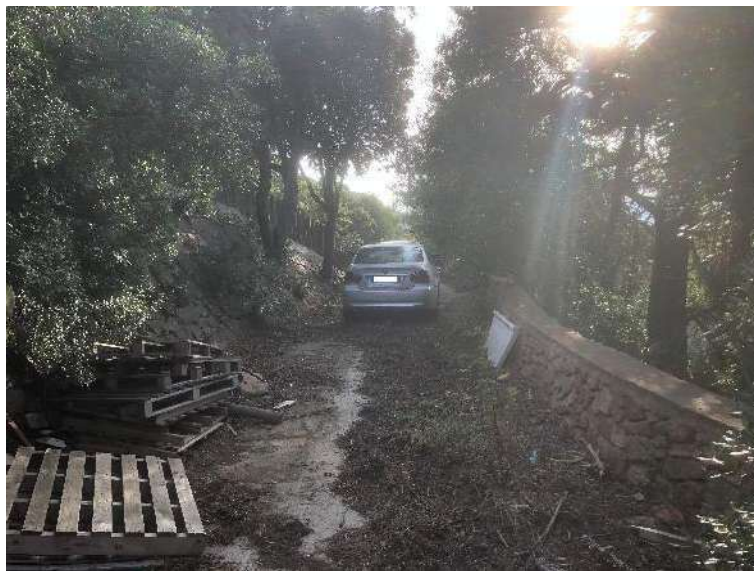
Immagine 21: Lo stato del vialetto di accesso alla villa rilevato dallo scrivente nel 2020.

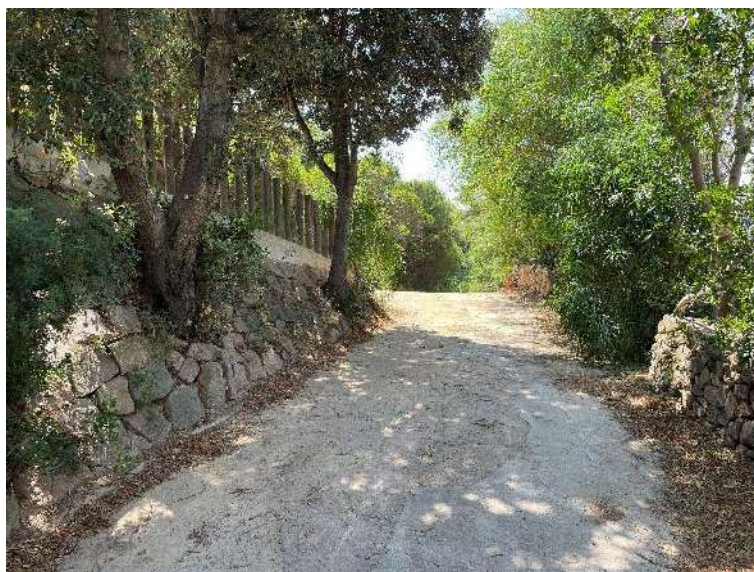
Immagine 22: Lo stato del vialetto di accesso alla villa rilevato dallo scrivente nel 2023.

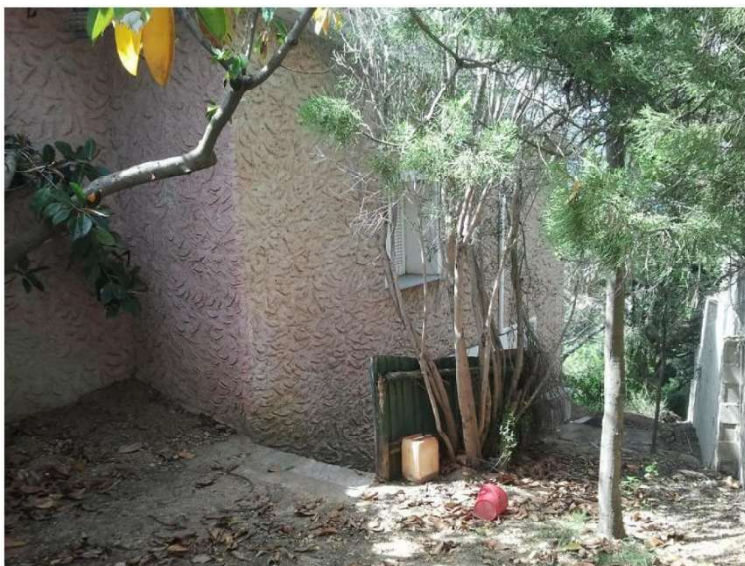
Immagine 23: Lo stato dell'area esterna adiacente alla villa rilevata dall'Ing. Giua nel 2013

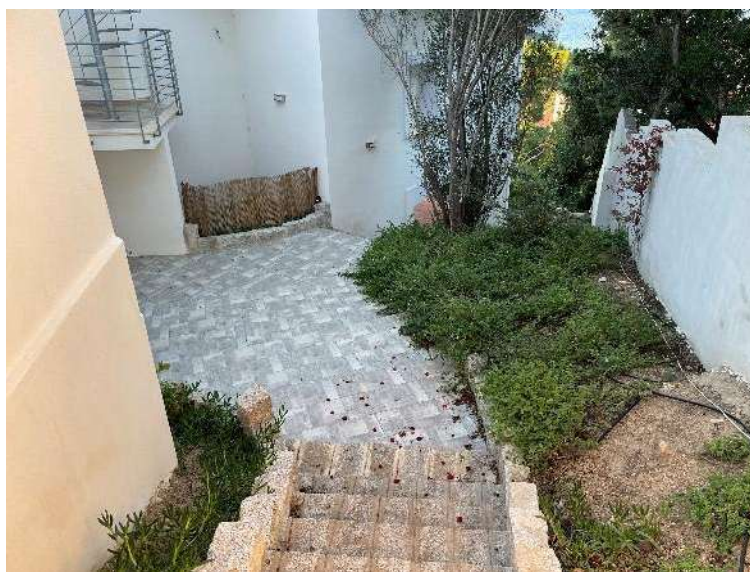
Immagine 24: Lo stato dell'area esterna adiacente alla villa rilevata dallo scrivente nel 2023
