**TRIBUNALE CIVILE DI CHIETI**

*Procedimento di Espropriazione Immobiliare causa Proc. n. 73/2022*

**PERIZIA INTEGRATIVA**

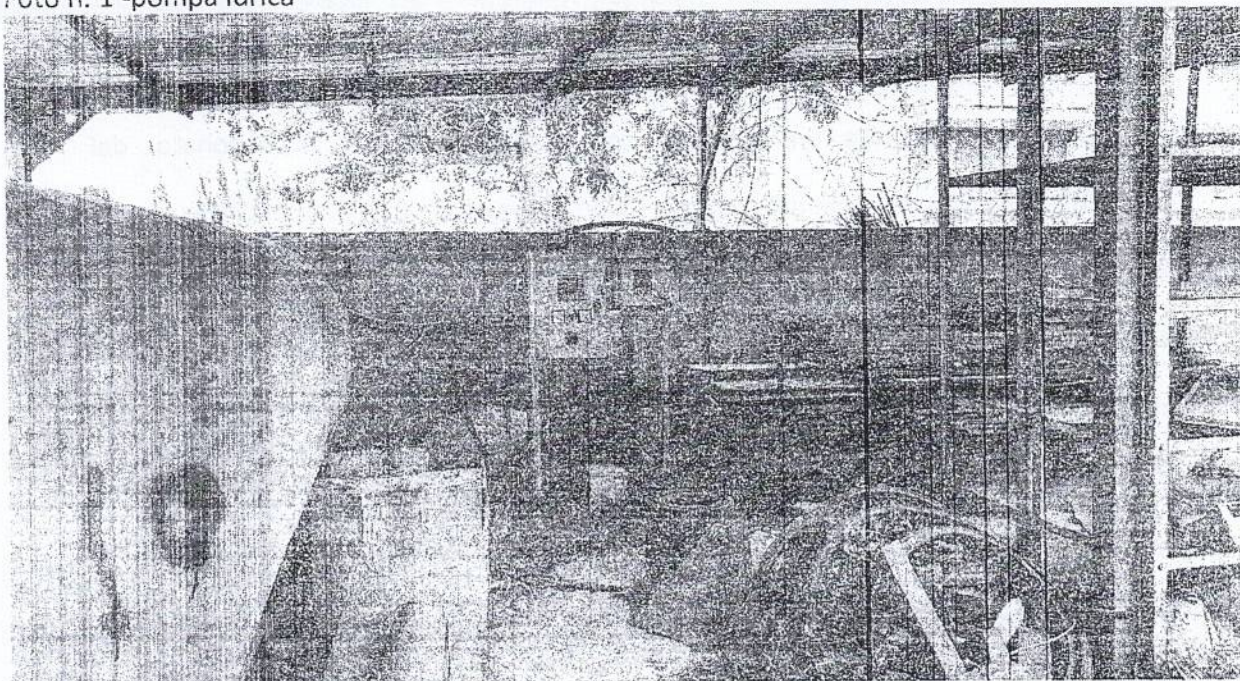
Il lotto n. 3 è composto da un appartamento in piena proprietà ed una tettoia metallica della consistenza di circa mq. 123,00 da demolire. Sottostante la tettoia è presente un impianto idrico antincendio a servizio dell'attività, in affitto al piano terra (lotto n. 1), ed è costituito da una pompa idrica di alimentazione ed un serbatoio fuori terra di accumulo acqua da lt. 10000

Foto n. 1 -pompa idrica-

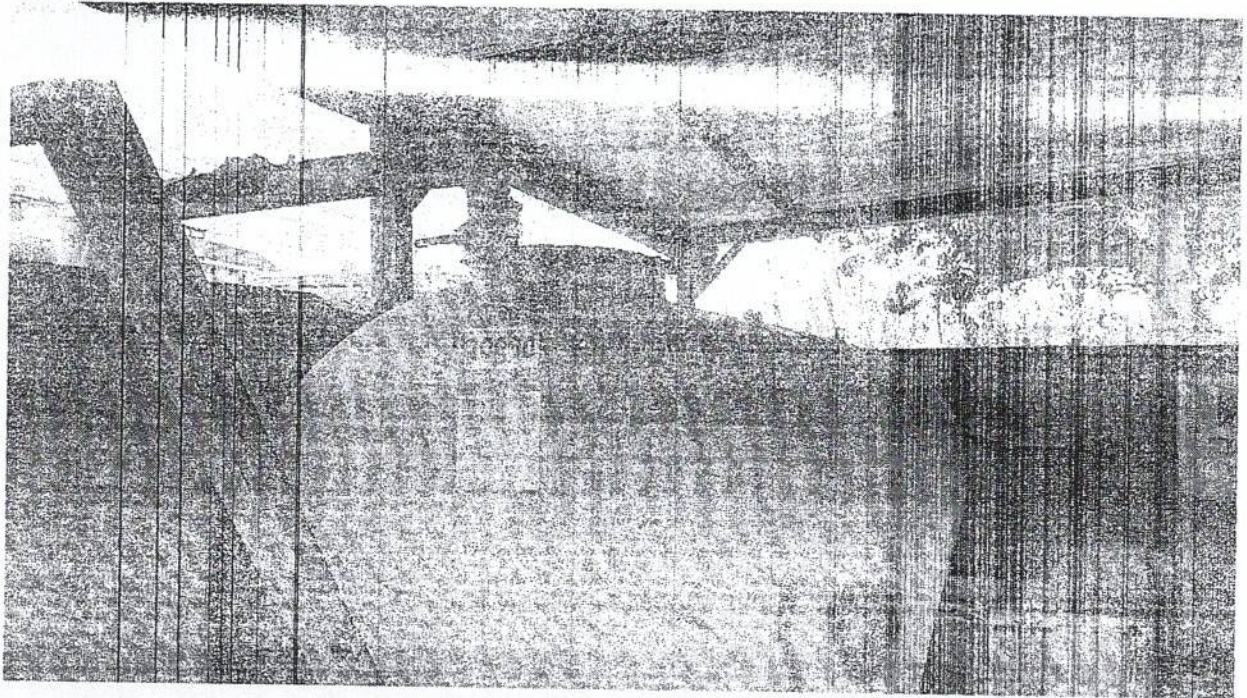
Foto n. 2 serbatoio fuori terra

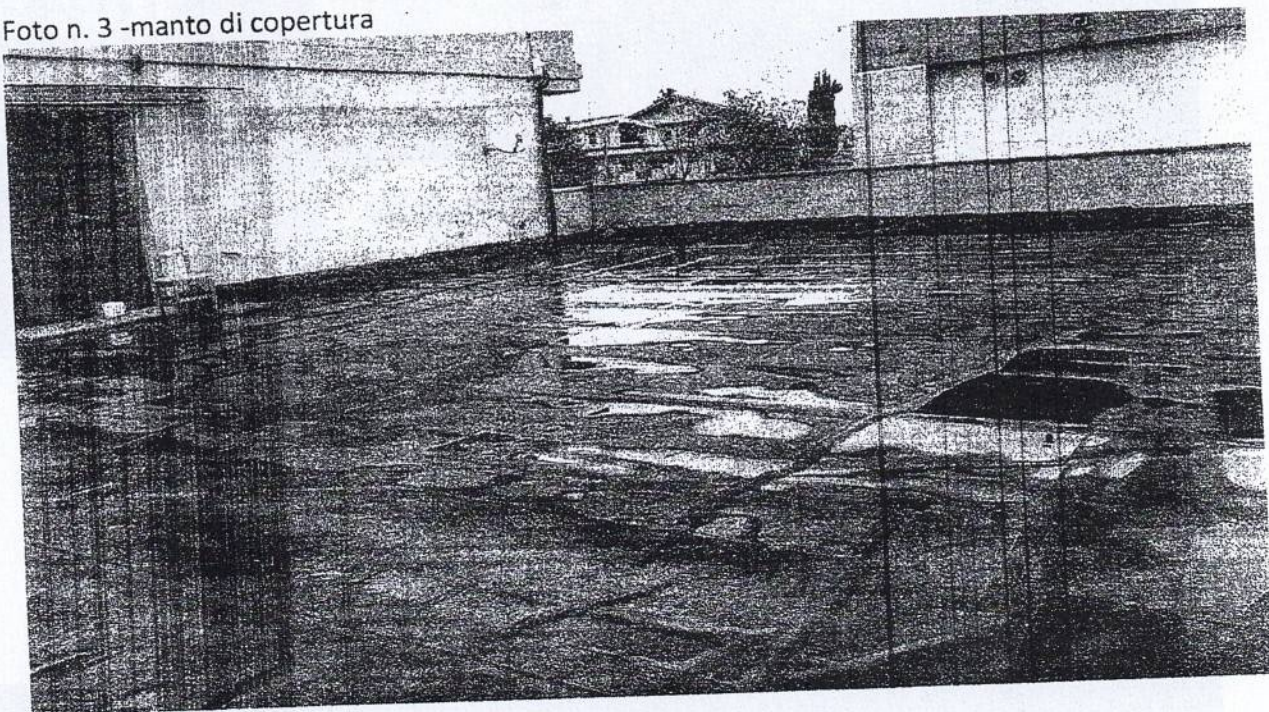
La copertura del lastrico solare è composta da guaina bituminosa ammalorata ed usurata dal tempo che comporta numerosi stillicidi al piano sottostante. Il manto di copertura risulta deteriorato con la presenza di numerosi distacchi di guaina ed il solaio sottostante presenta uno stato di conservazione rovinoso dove in alcuni punti sono deteriorate per la presenza di numerosi distacchi di intonaci, cavillature ed esfoliazione della pitturazione. I principali fenomeni di degrado risultano essere:

Foto n. 3 -manto di copertura

Le spese per il rifacimento della copertura sono elencate nel computo metrico di cui in allegato n. 3, dove devono essere aggiunte le spese tecniche per pratica edilizia e versamenti urbanistici, oltre iva:

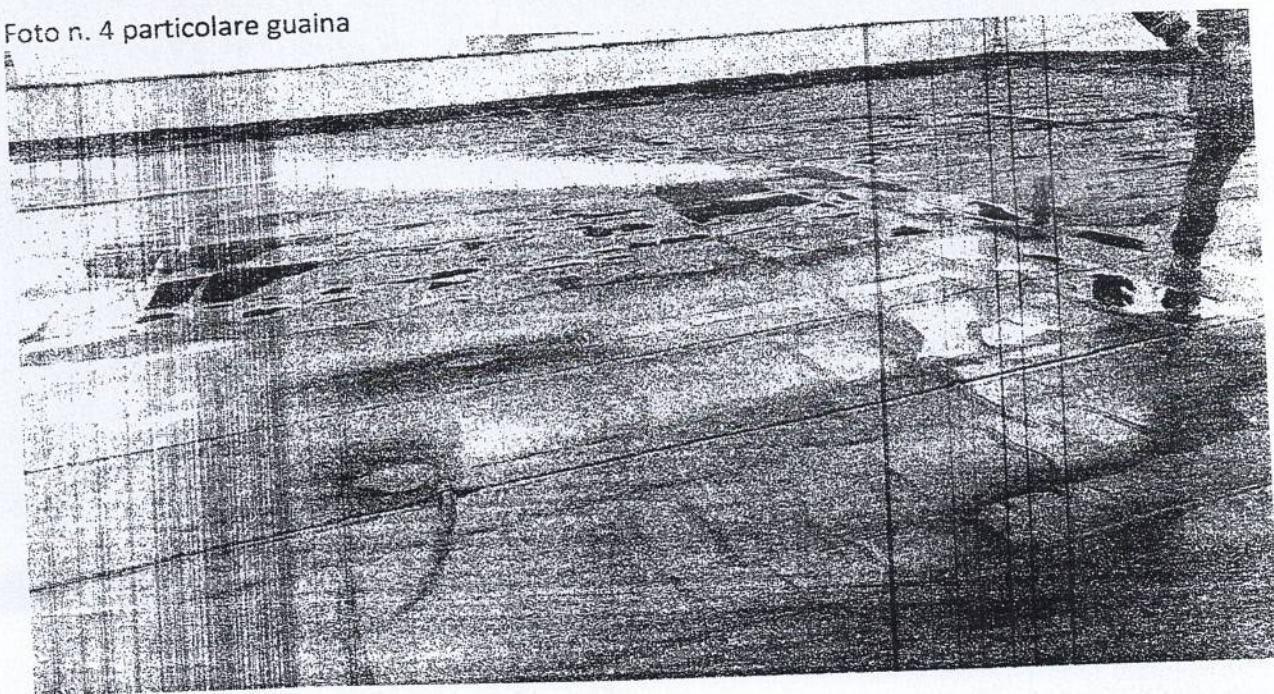
Foto n. 4 particolare guaina

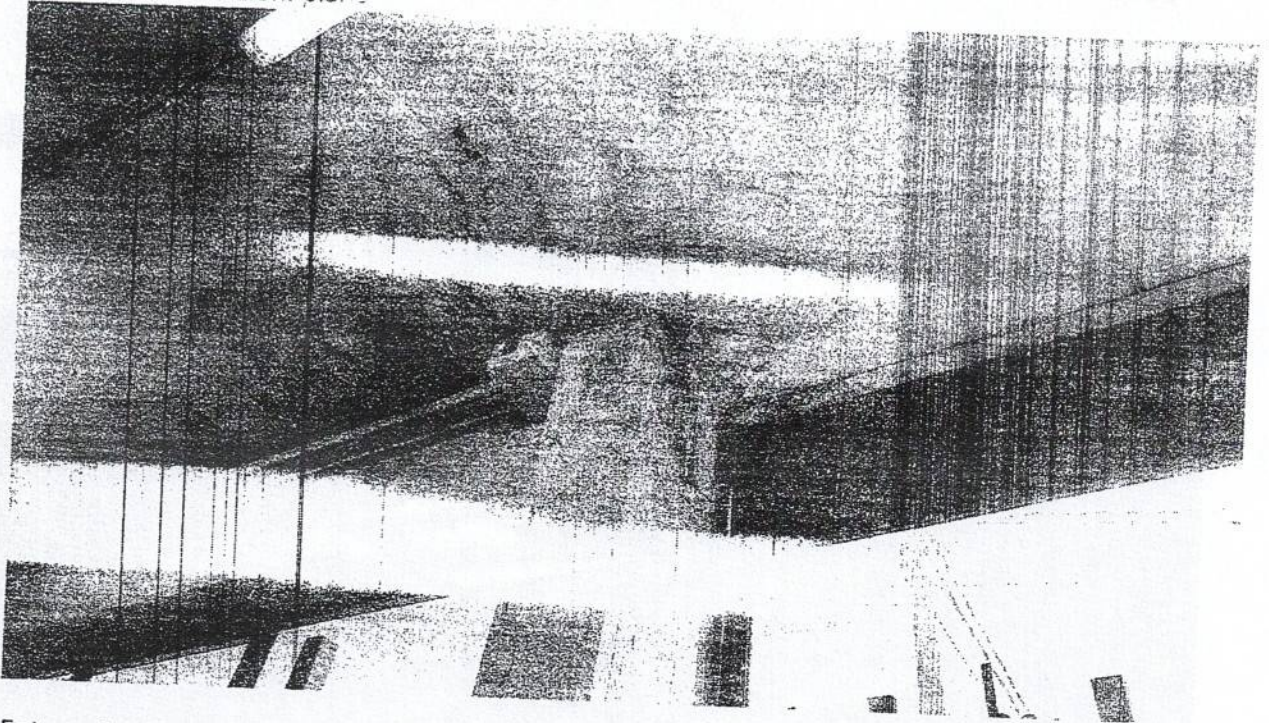
- decoesione superficiale causata dalle acque meteoriche che, a contatto con le

polveri di deposito cariche d'inquinanti, fanno da catalisi sviluppato da piogge acide che sciolgono il legante dell'intonaco.

Foto n. 5 -infiltrazioni pia. .

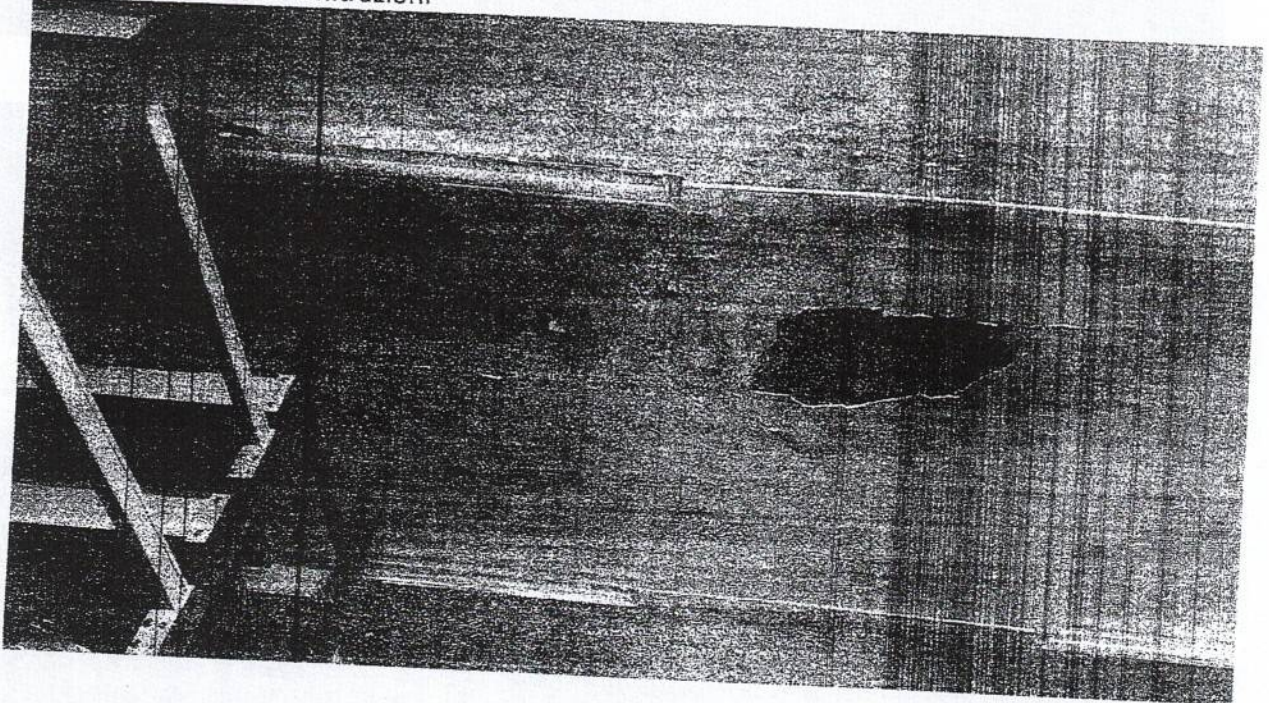
Foto n. 6 particolare infiltrazioni
