documentazione fotografica

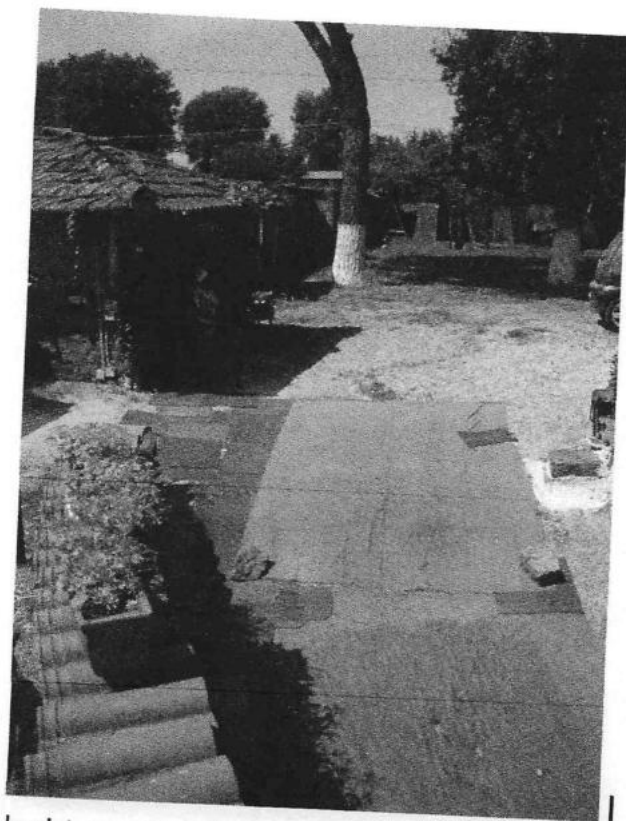
I la sistemazione dell'area a ridosso della casa è tale da convogliare le acque meteoriche addirittura verso la rampa per l'accesso al p.S1

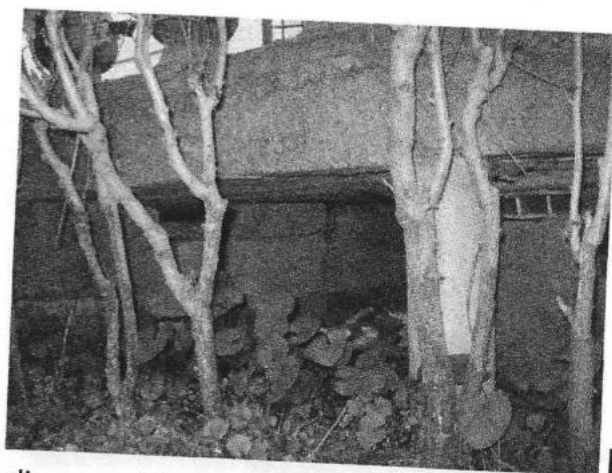
L gli appoggi del solaio posto fronte residenza si presentano in condizione da richiedere un sollecita regolarizzazione

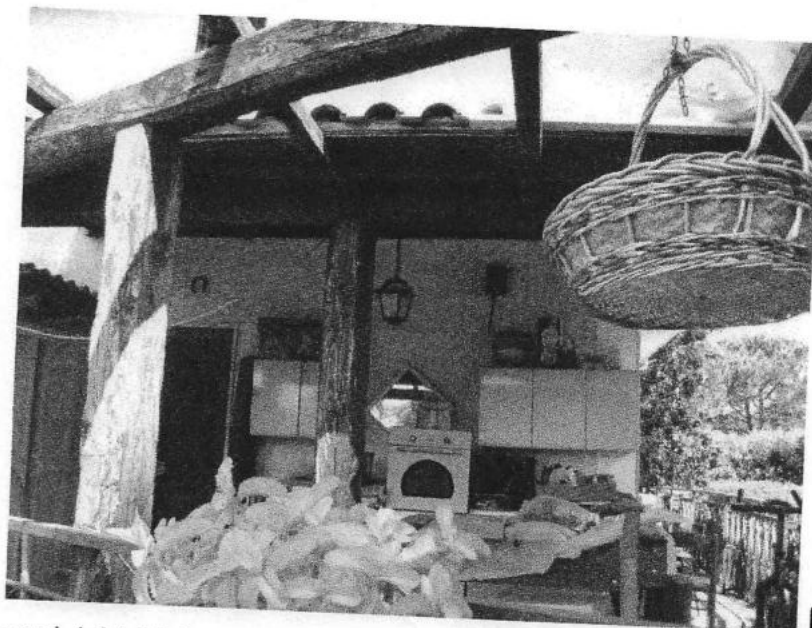
M la tettoia in legno addossata alla parete sud del fabbricato si presenta incompleta, anche delle canale di raccolta delle acque tanto da provocare con questo scarico non regimentato le infiltrazioni lamentate precedentemente.

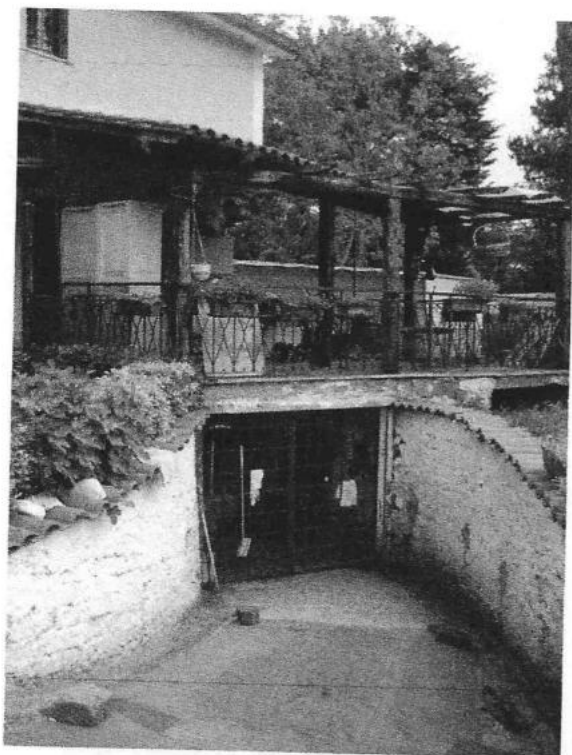
21 rampa per l'accesso al p.S1

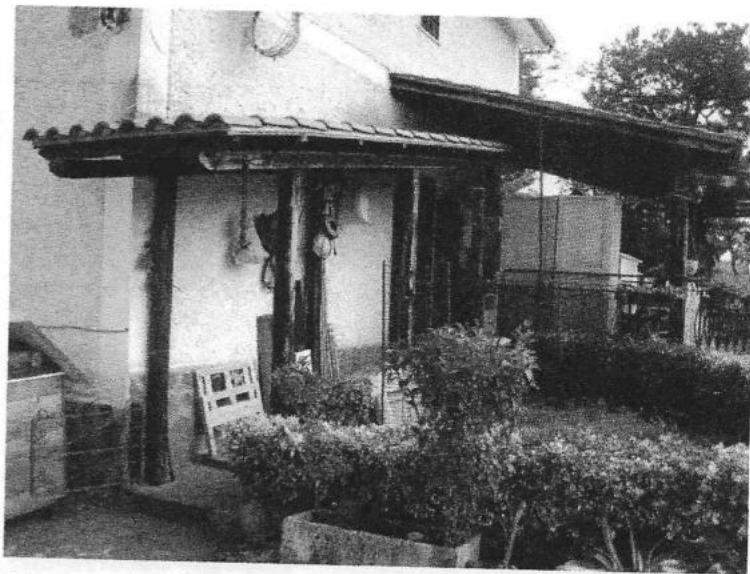
22 particolare della tettoia in legno sul lato sud

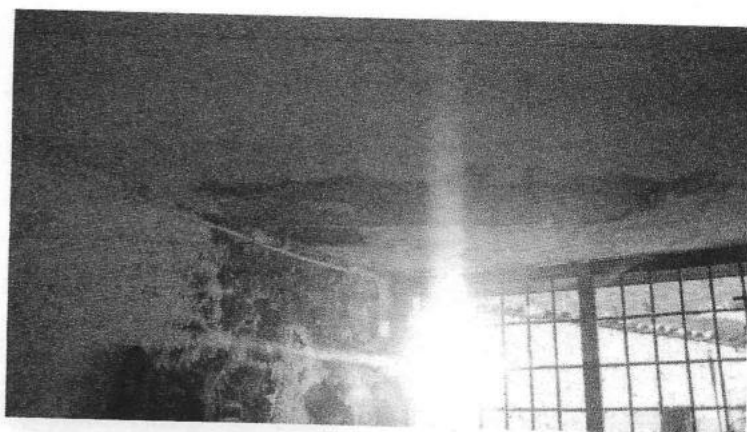
1.a particolare del soffitto del vano che precede, si nota il distacco di intonaco a causa di infiltrazioni provenienti dal sovrastante terrazzo
