**- TRIBUNALE DI PALERMO -**  
**- SEZIONE SESTA CIVILE - ESECUZIONI IMMOBILIARI -**  
Procedura R.G.Es. n.449/2022  
Giudice dell'Esecuzione Dott. Fabrizio Minutoli  
Espero stimatore Ing. Vincenzo Barranti  
**ALLEGATO B: DOCUMENTAZIONE FOTOGRAFICA**

**ALLEGATO B: DOCUMENTAZIONE FOTOGRAFICA**

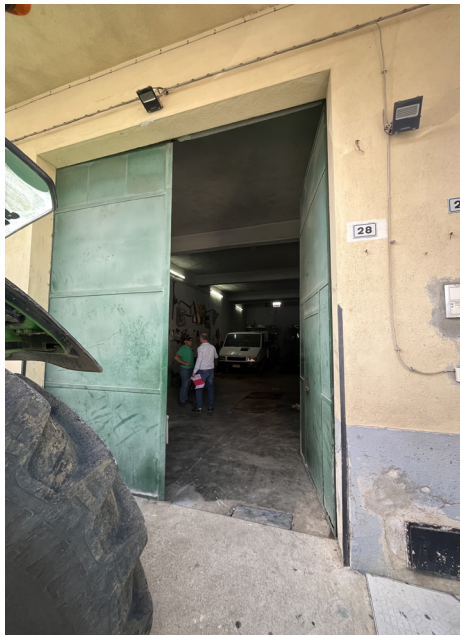
Foto 1 - Accesso al Corpo 1

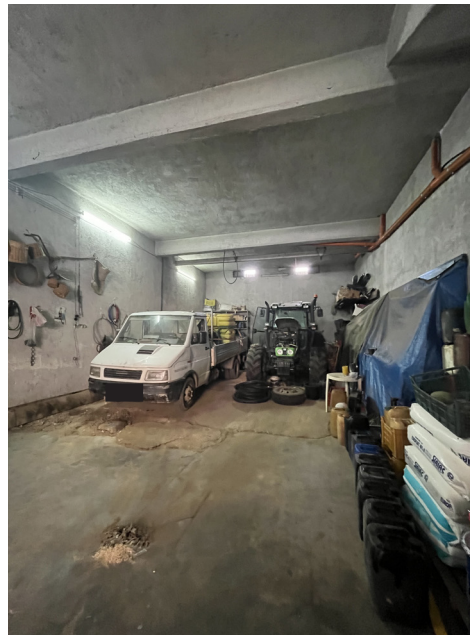
Foto 2 - Vista interna del Corpo 1

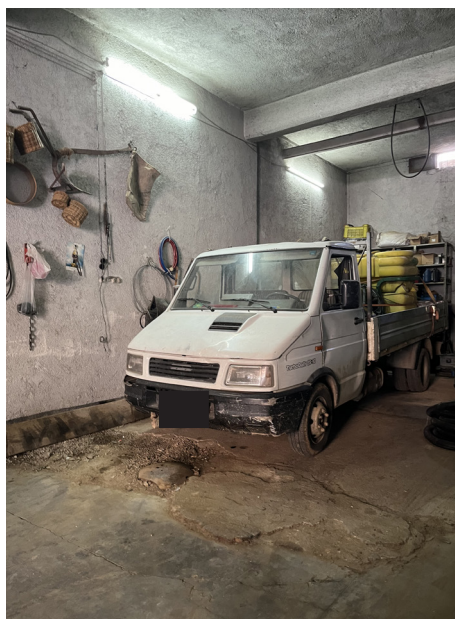
Foto 3 - Vista interna del Corpo 1

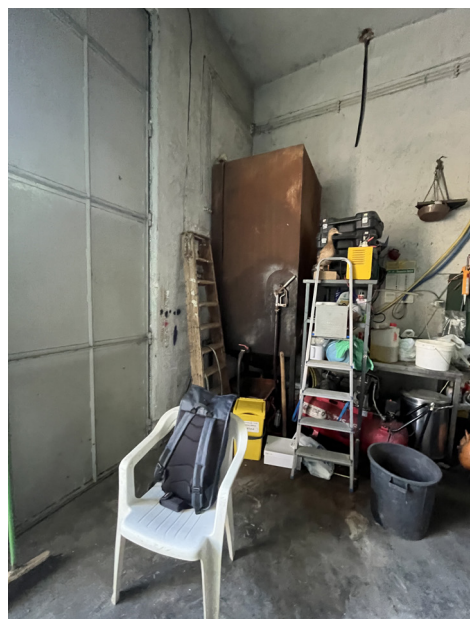
Foto 4 - Vista interna del Corpo 1

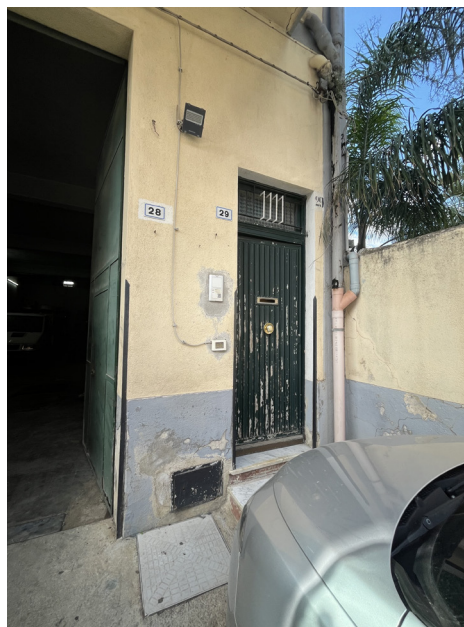
Foto 5 - Portone di accesso al Corpo 2

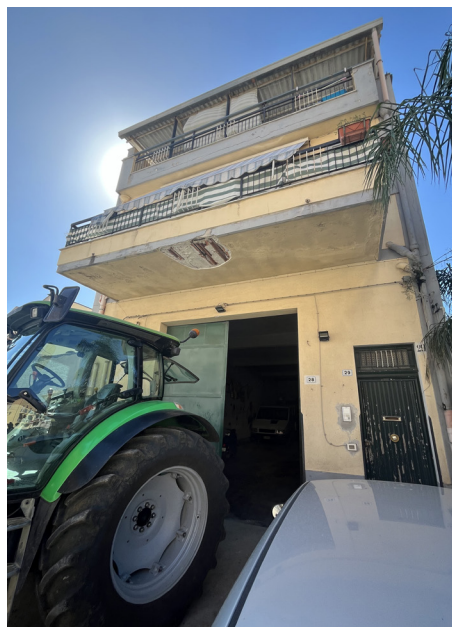
Foto 6 - Fabbricato in cui ricadono i corpi

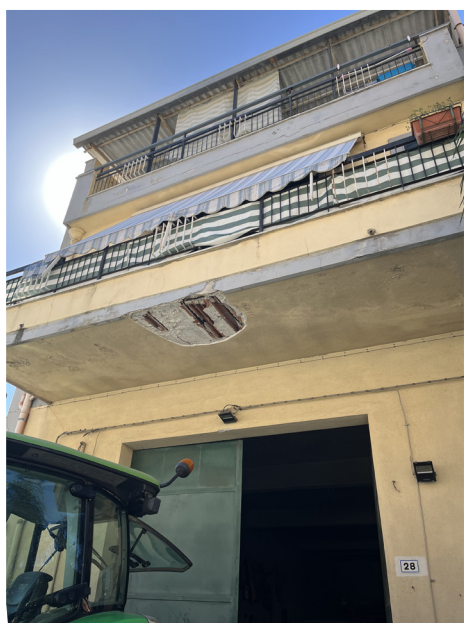
Foto 7 - Fabbricato in cui ricadono i corpi

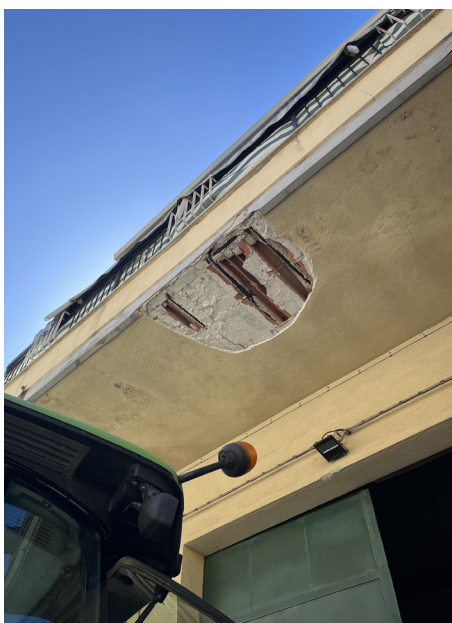
Foto 8 - Ammaloramento dell'intradosso del balcone

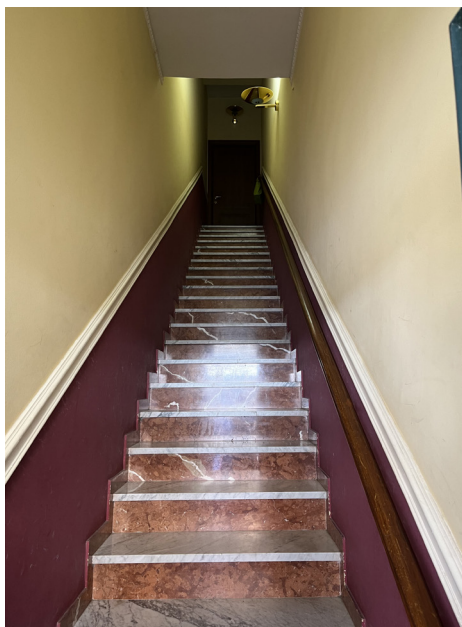
Foto 9 - Scala di collegamento tra il piano tera ed il piano primo

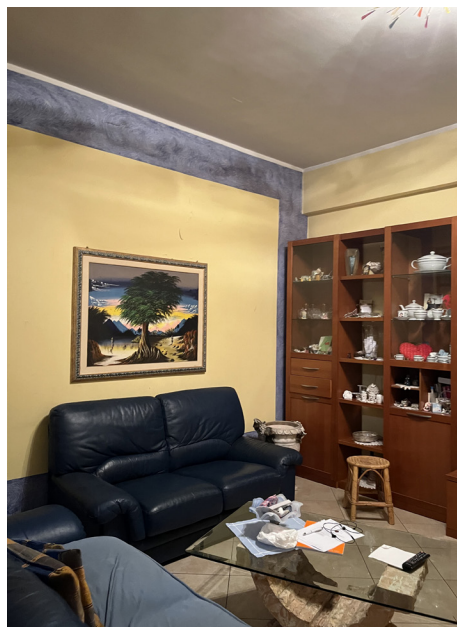
Foto 10 - Vano Soggiorno

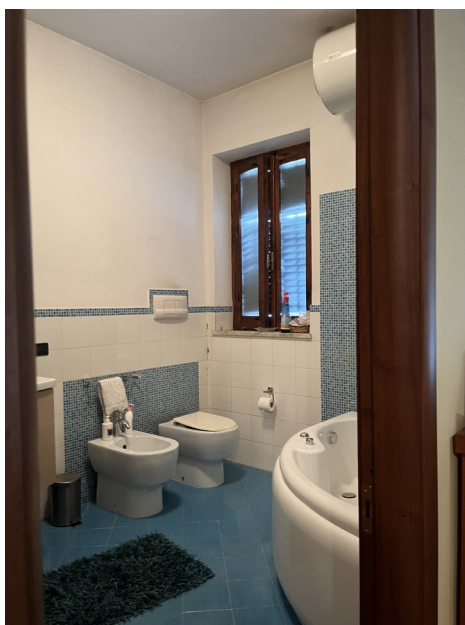
Foto 11 - Servizio Igienico (WC2)

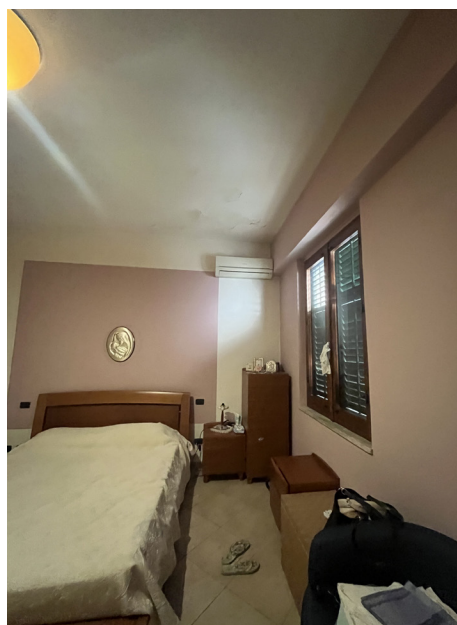
Foto 12 -Camera 1

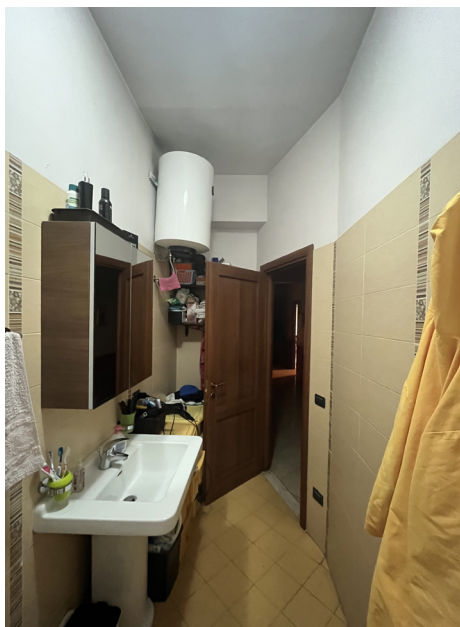
Foto 13 - Servizio igienico (wc2)

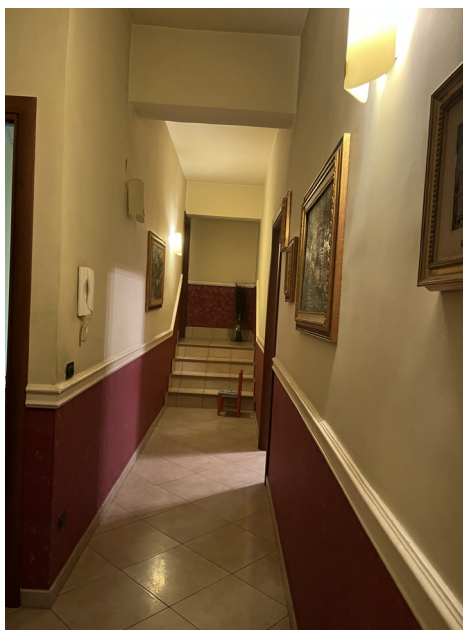
Foto 15 - Disimpegno

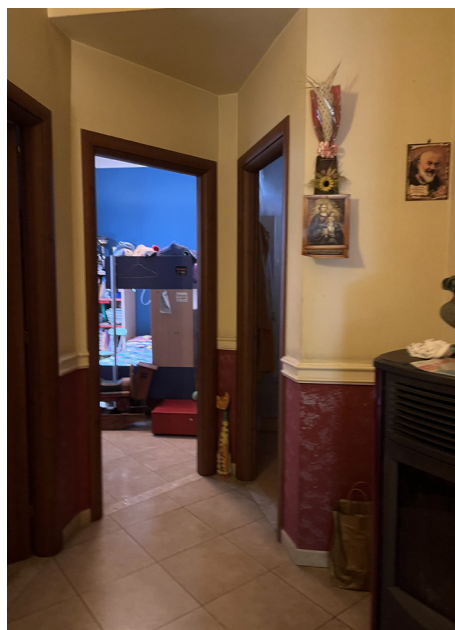
Foto 16 -Disimpegno

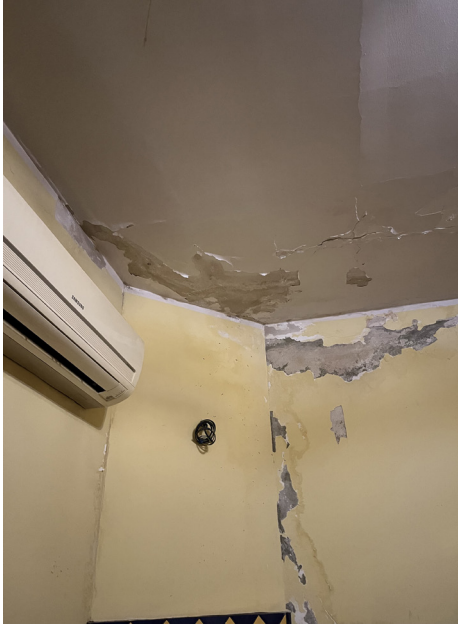
Foto 17 - Ammaloramenti su parete ed intradosso del vano cucina/soggiorno

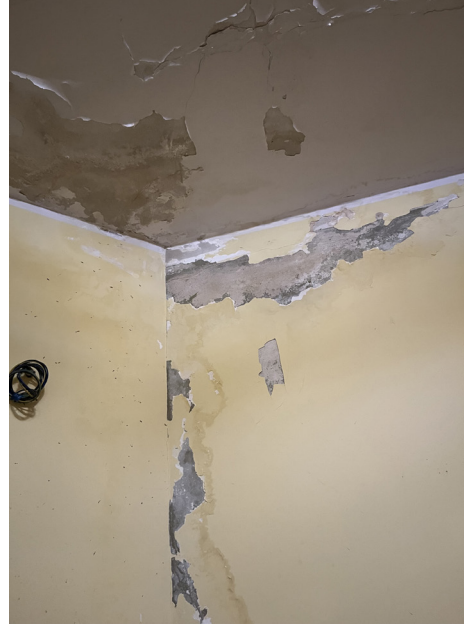
Foto 18 - Ammaloramenti su parete ed intradosso del vano cucina/soggiorno

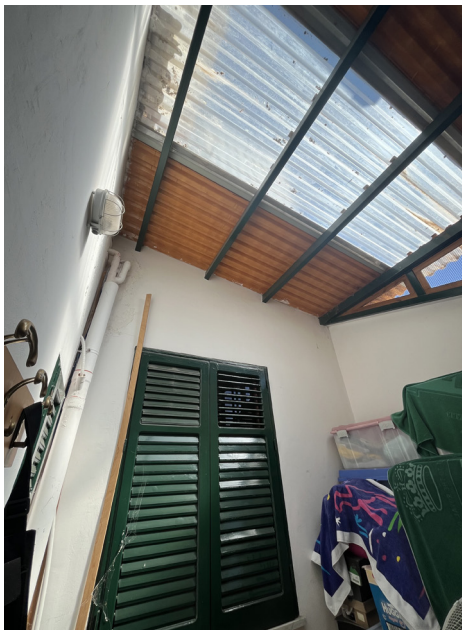
Foto 19 - Pozzo luce

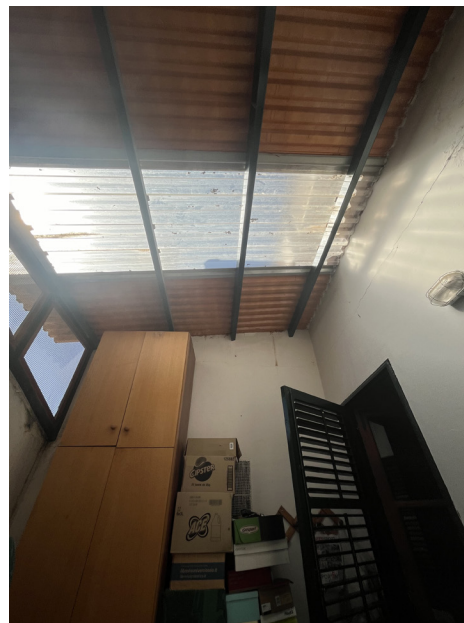
Foto 20 - Pozzo luce

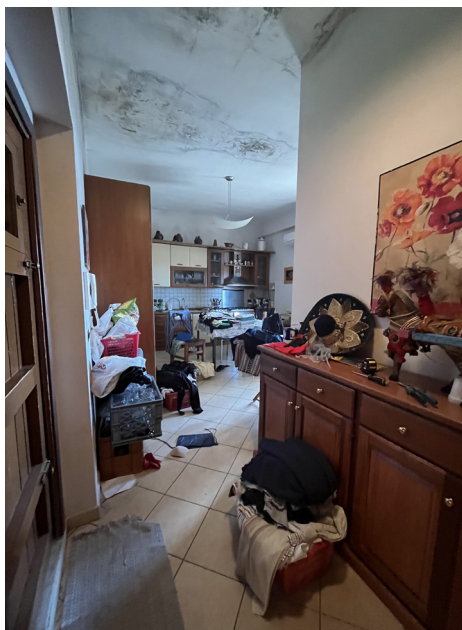
Foto 21 - Vano cucina presente al secondo piano

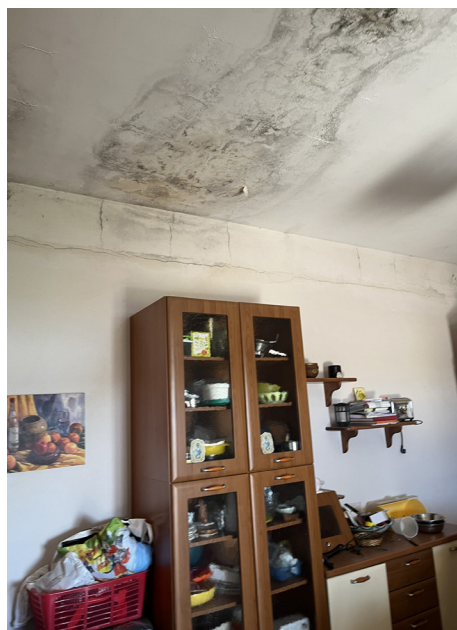
Foto 22 - Ammaloramenti presenti al secondo piano

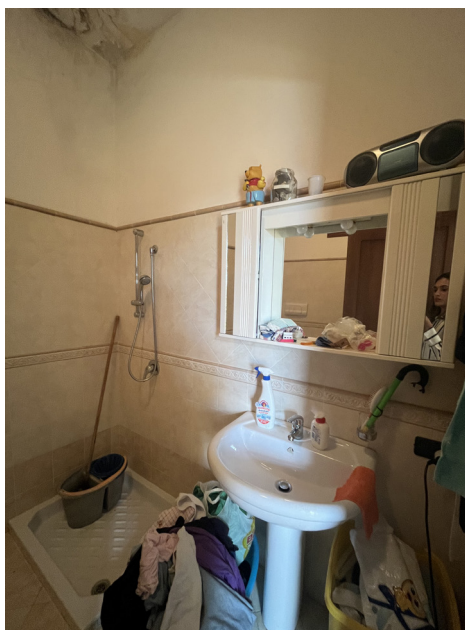
Foto 23 - Servizio igienico

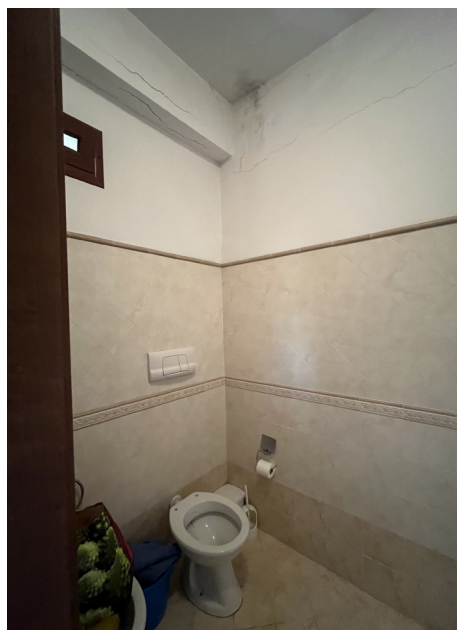
Foto 24 - Servizio igienico

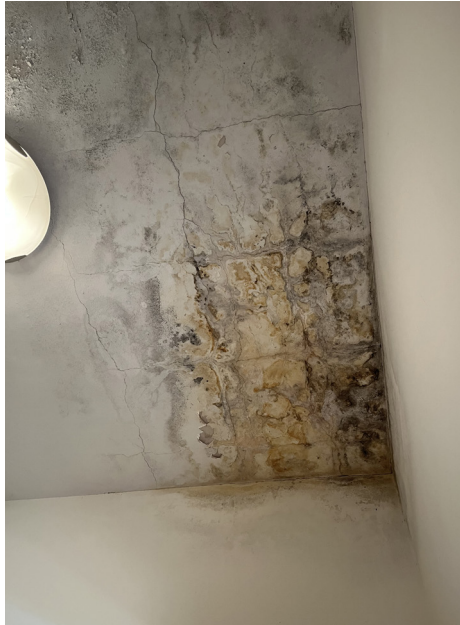
Foto 25 - Ammaloramento presente al secondo piano

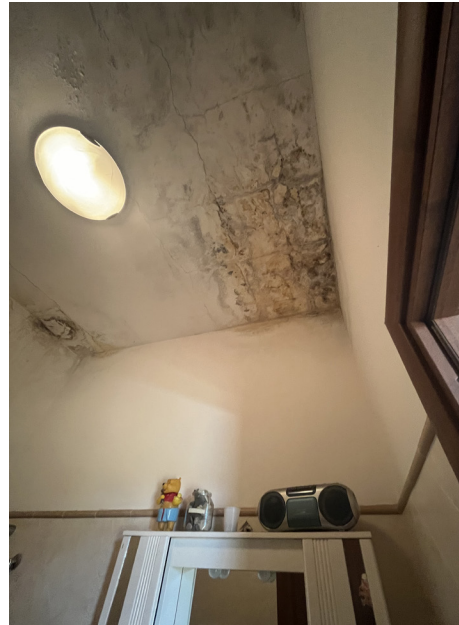
Foto 26 - Ammaloramento presente al secondo piano

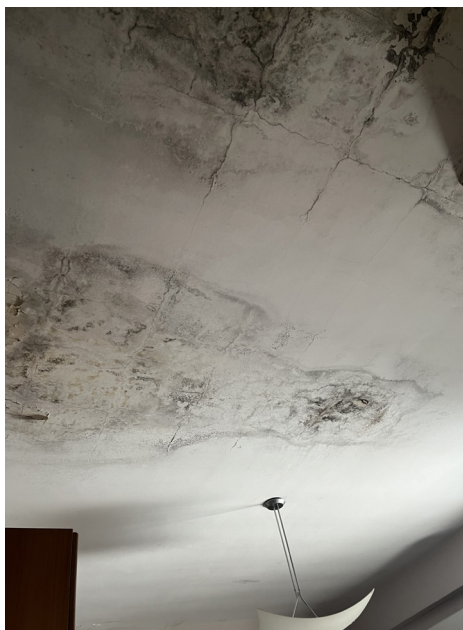
Foto 27 - Ammaloramento presente al secondo piano

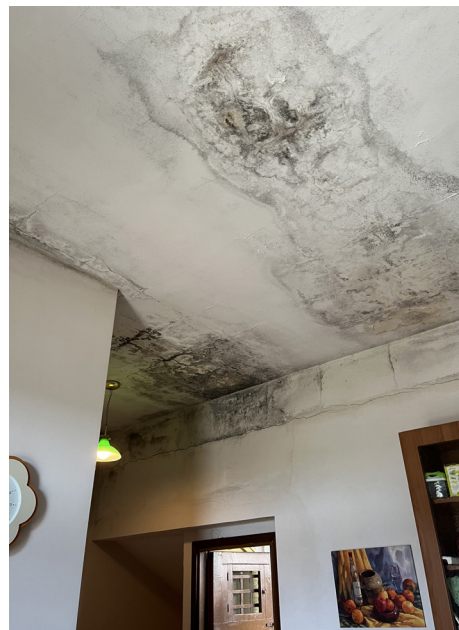
Foto 28 - Ammaloramento presente al secondo piano

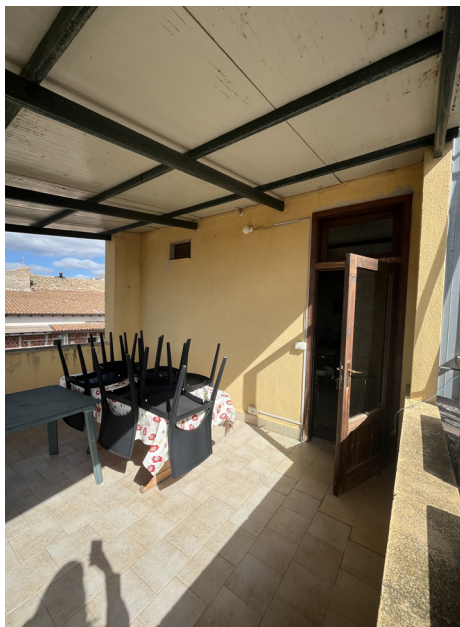
Foto 29 - Terrazza fronte Sud-Ovest

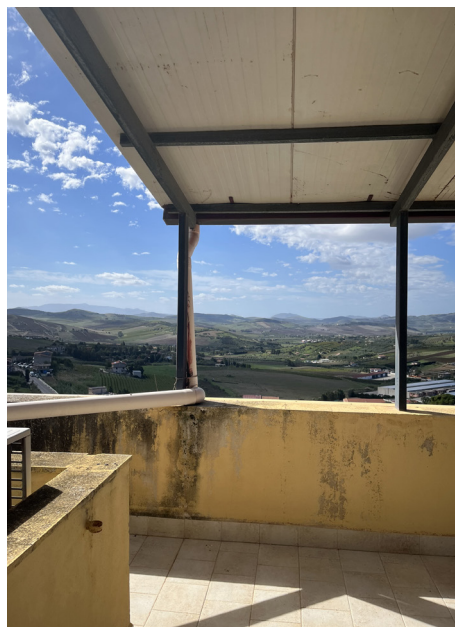
Foto 30 - Terrazza fronte Sud-Ovest

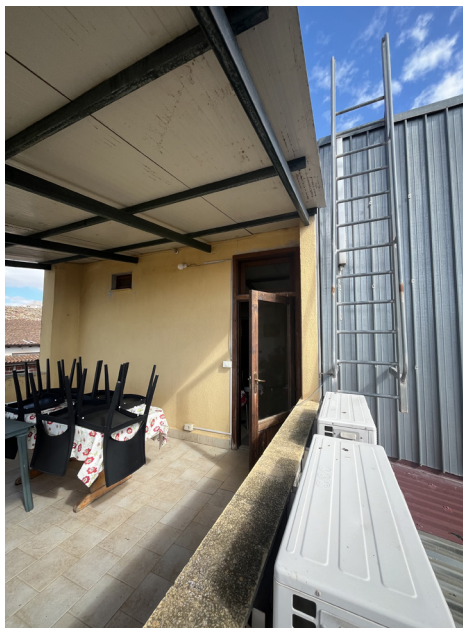
Foto 31 -Terrazza fronte Sud-Ovest

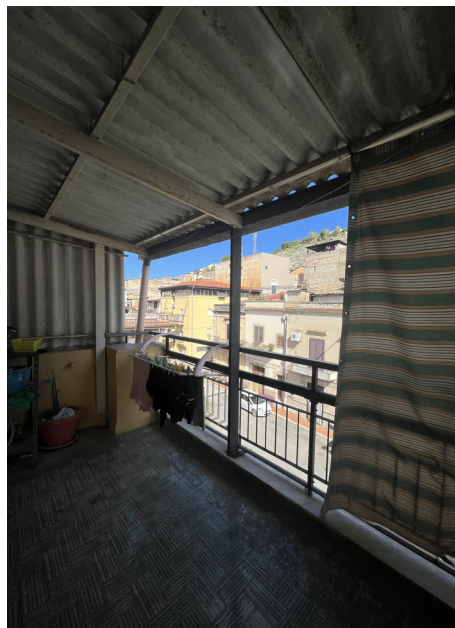
Foto 32 -Terrazza fronte Nord-Est avente copertura in ETERNIT

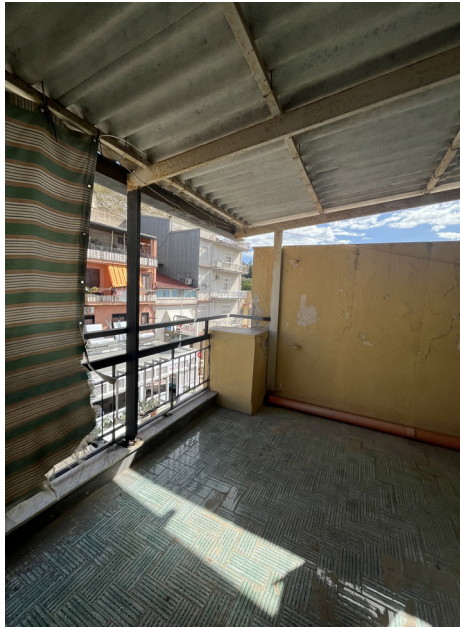
Foto 33 - Terrazza fronte Nord-Est avente copertura in ETERNIT

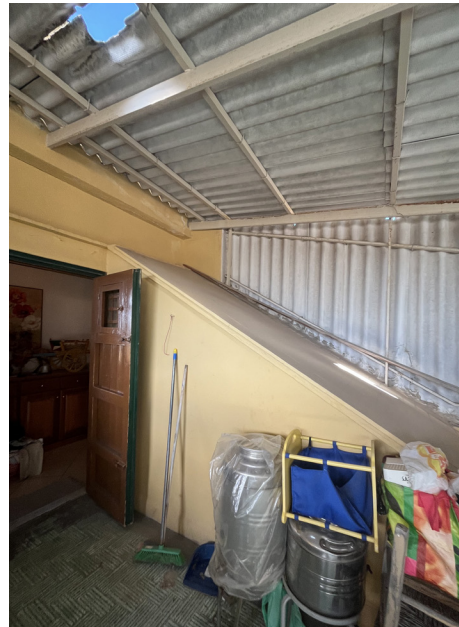
Foto 34 - Terrazza fronte Nord-Est avente copertura in ETERNIT

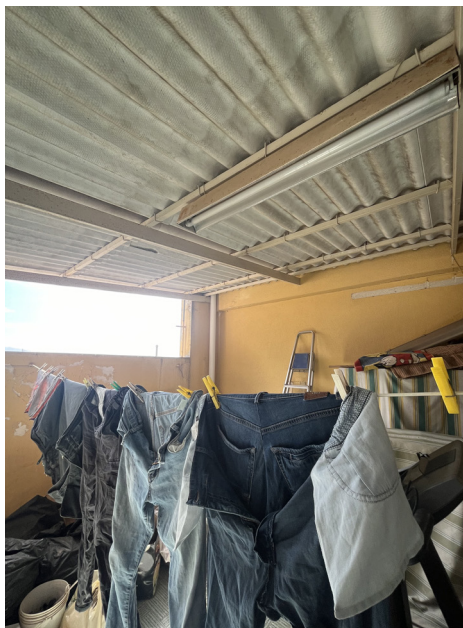
Foto 35 -Terrazza fronte Nord-Est avente copertura in ETERNIT

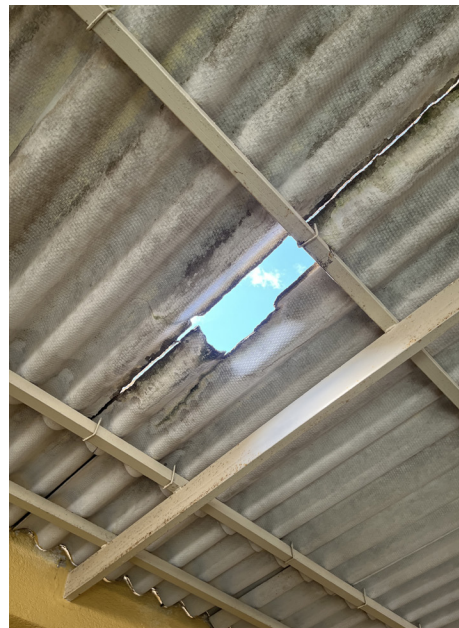
Foto 36 -Ammaloramento riscontrato nella copertura in ETERNIT
