RELAZIONE TECNICA
STATO URBANISTICO DEL FABBRICATO AD USO RESIDENZIALE
SITO ALLA VIA DE LITIO - FRAZ. COLOGNA PAESE
IN ROSETO DEGLI ABRUZZI (TE)

ROSETO DEGLI ABRUZZI, 09/07/2025

IL TECNICO
ING. VERONICA SULPIZII

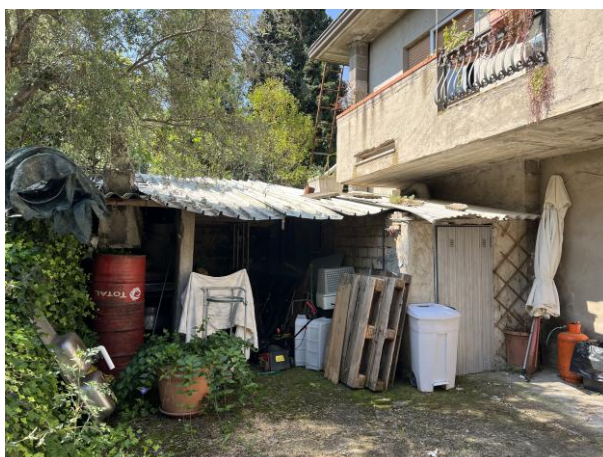
2.1 Tettoia

- **Descrizione:** Struttura in cls e copertura in materiale metallico, realizzata senza titolo abilitativo in adiacenza al vano tecnico sul lato est dell'edificio.
- **Superficie coperta:** Circa 20 mq
- **Stato urbanistico:** Opera non autorizzata, non risultante in planimetria né presente nei titoli edilizi esistenti.

A) Tettoia in alluminio (~20 mq)

- Smontaggio struttura metallica
- Demolizione struttura in cls
- Smaltimento e trasporto rifiuti

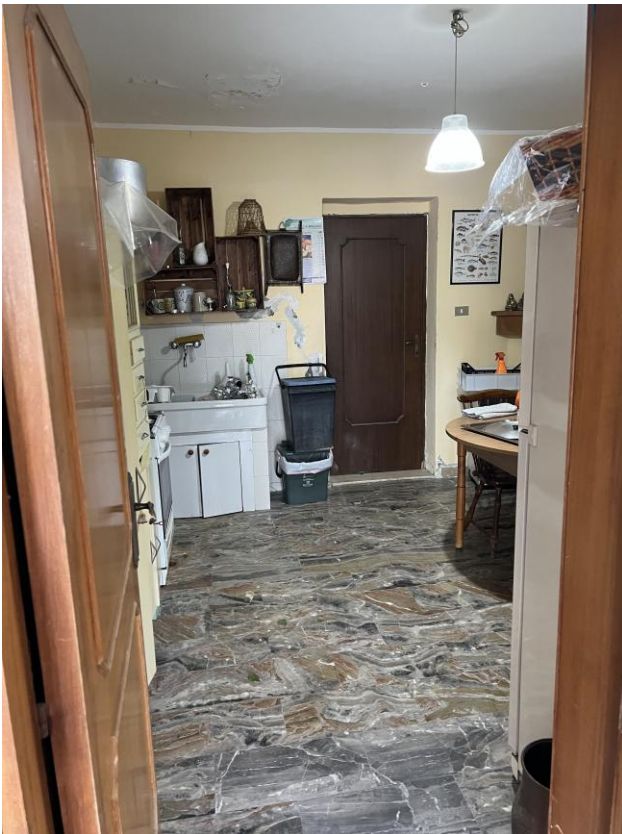
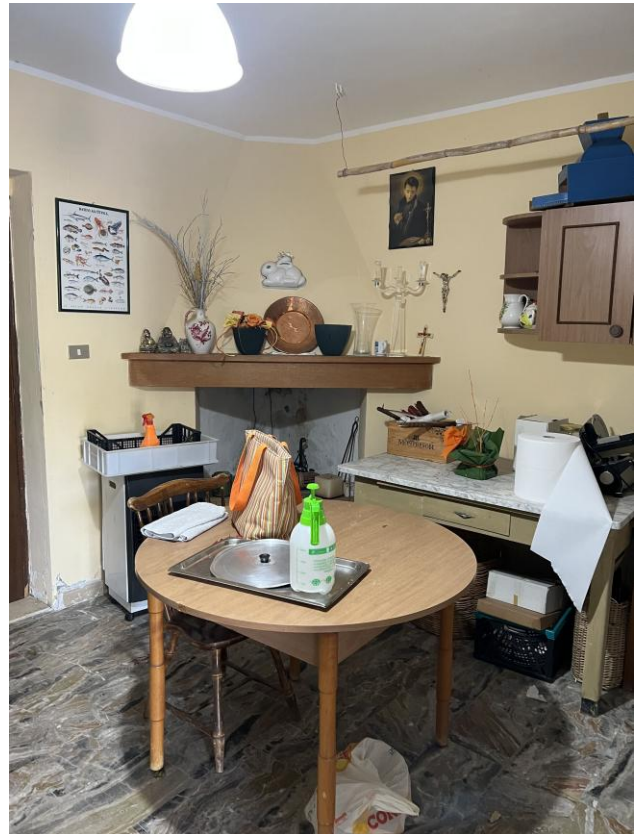
2.2 Locale di sgombero adibito a cucina con camino

- **Descrizione:** Locale non residenziale che è stato trasformato in cucina abitabile, con installazione di camino.
- **Superficie interessata:** Circa 17 mq
- **Stato urbanistico:** Cambio di destinazione d'uso non autorizzato.

B) Locale di sgombero adibito a cucina (~17 mq)

- Demolizione cucina e camino
- Smaltimento e trasporto materiali (intonaci, laterizi, rifiuti misti)
- Ripristino pareti
