ALLEGATO 11
DOCUMENTAZIONE FOTOGRAFICA

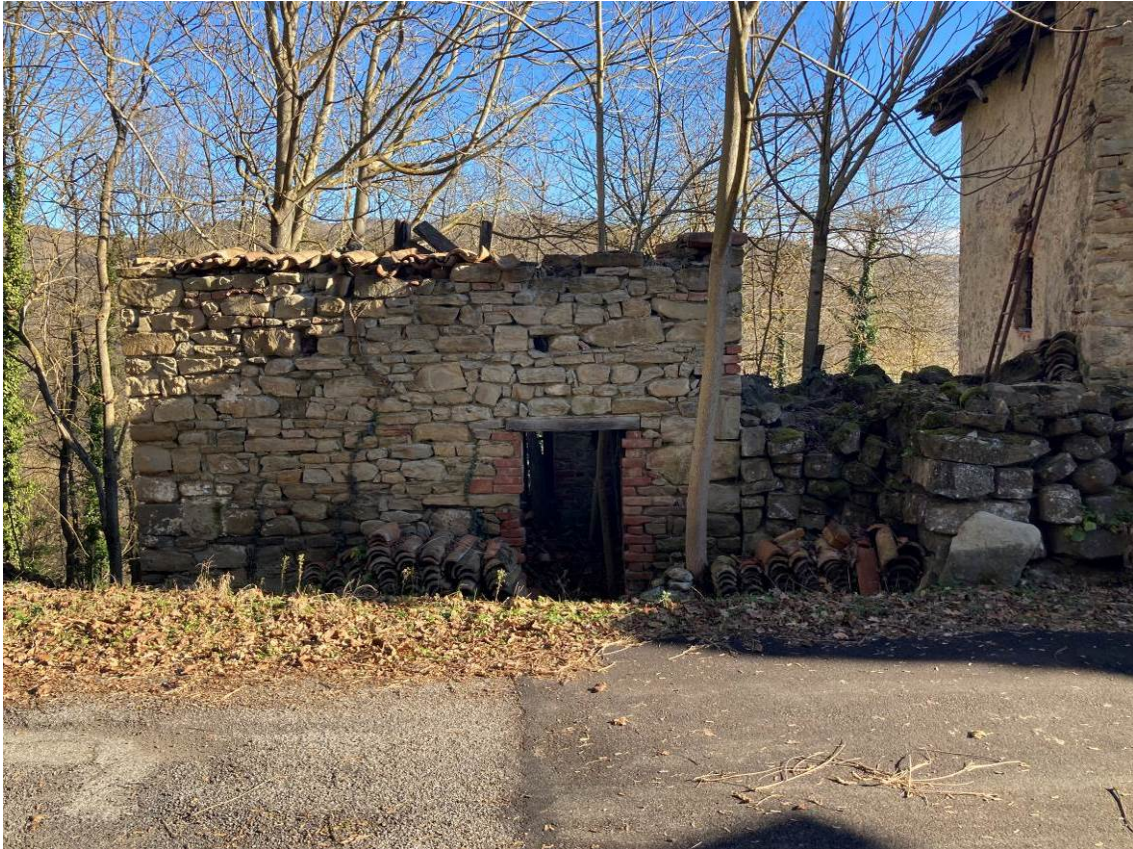
Fig. 36 – Vista della porzione di manufatto (rudere) da demolire.

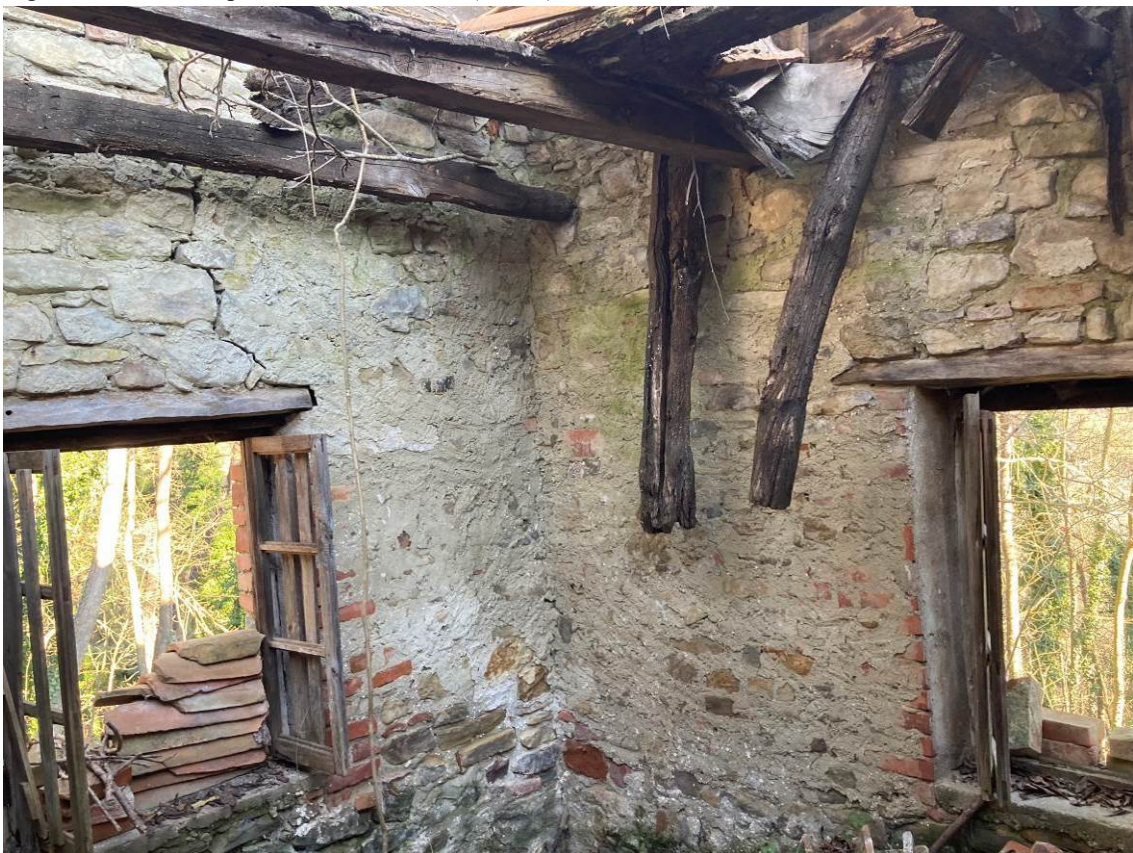
Fig. 37 – Vista interna della porzione di manufatto (rudere) da demolire.

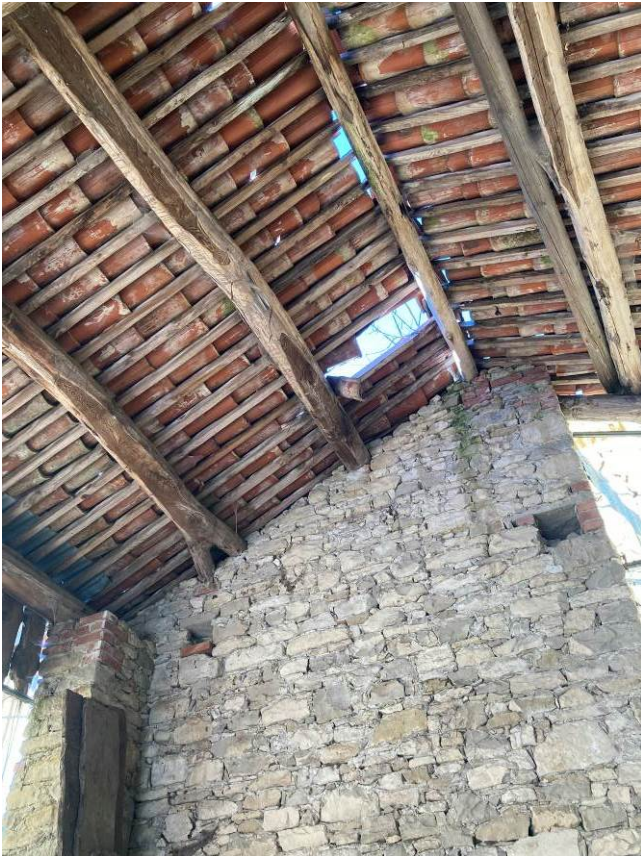
Fig. 41 – Vista interna del fienile del fabbricato accessorio; è evidente porzione di tetto crollato.
