## RAPPORTO FOTOGRAFICO

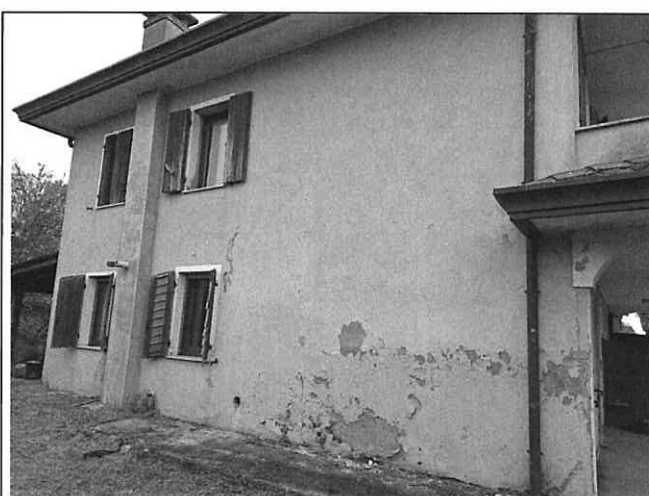
Foto n°8: Dettaglio del degrado del prospetto ovest

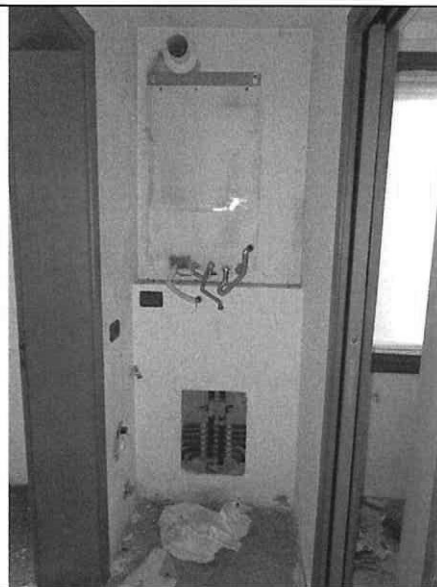
Foto n°15: Antibagno con vestigia della caldaia asportata

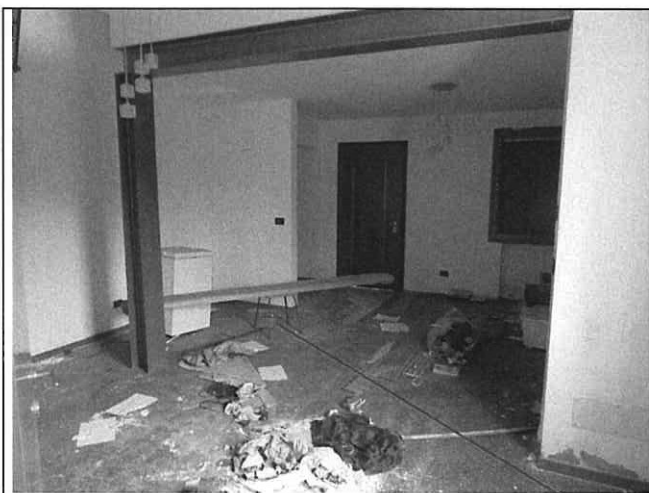
Foto n°16: Soggiorno - senza la scala in acciaio

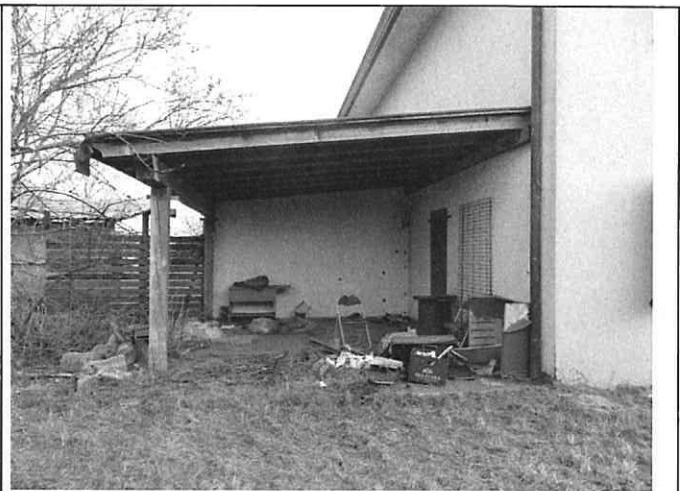
Foto n°32: Tettoia abusiva a nord

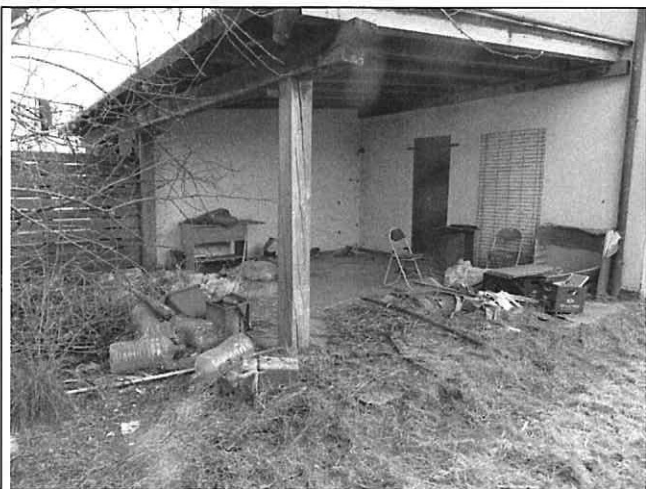
Foto n°33: Altra vista tettoia abusiva

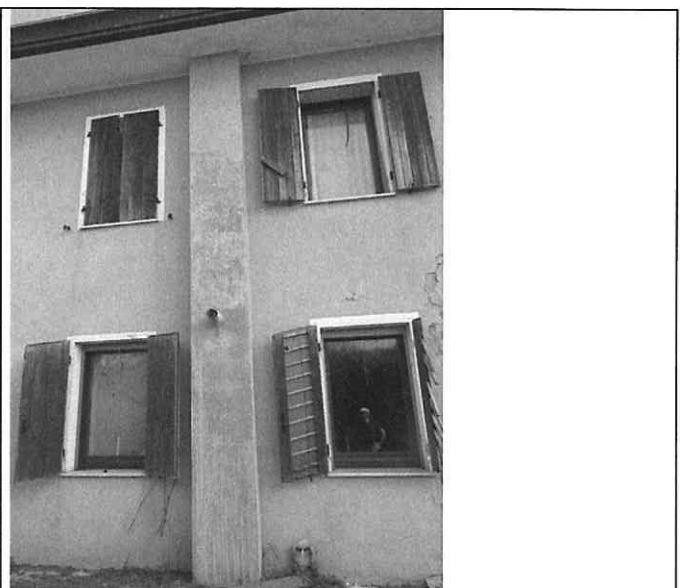
Foto n°34: Dettaglio del degrado degli scuri ad ovest

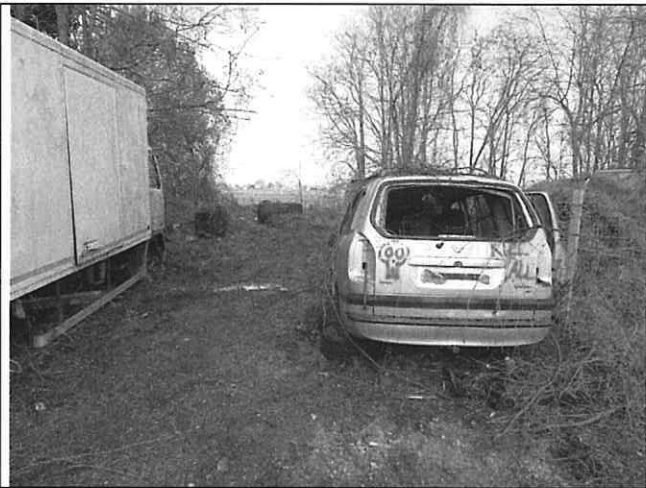
**Foto n°37:** Mapp. 394 verso nord –presenza di rottami di vario tipo

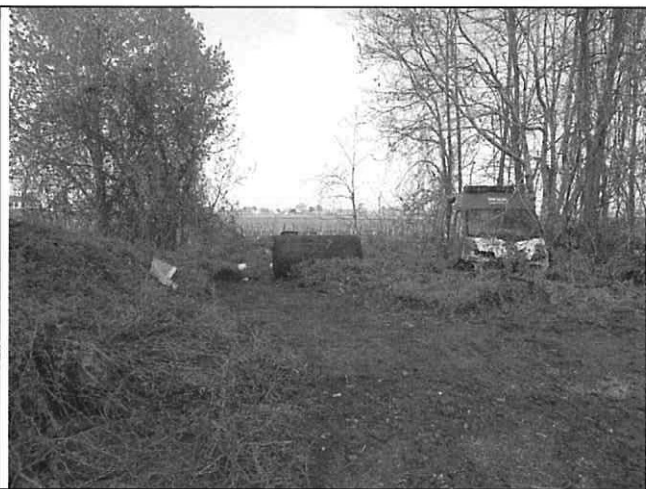
**Foto n°39:** Mapp. 394 verso nord ovest– altri rottami

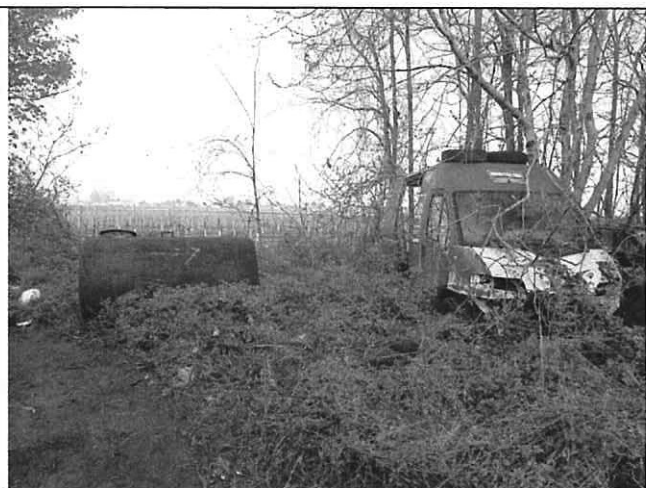
**Foto n°41:** Dettaglio dei rottami da asportare

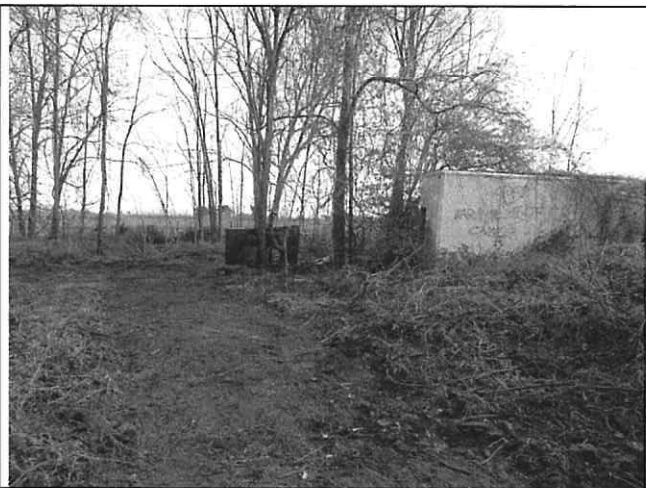
**Foto n°45:** Altra presenza di detriti e rottami

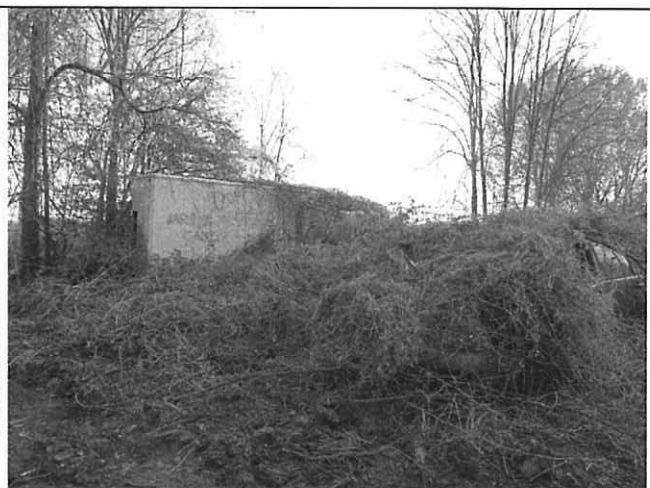
**Foto n°46:** Altra presenza di detriti e rottami

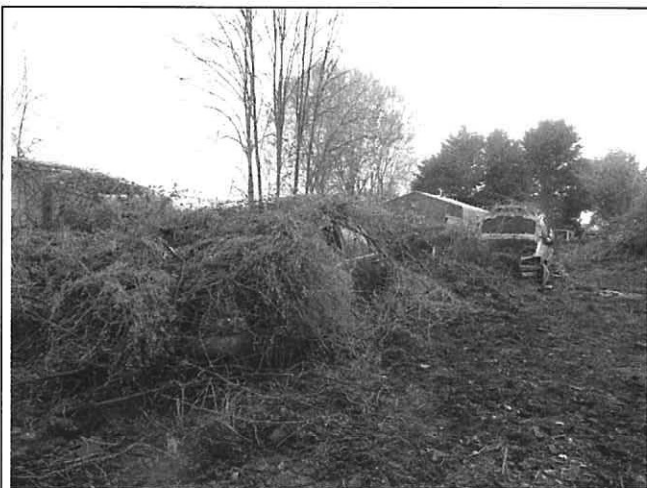
Foto n°47: Altra presenza di detriti e rottami verso sud

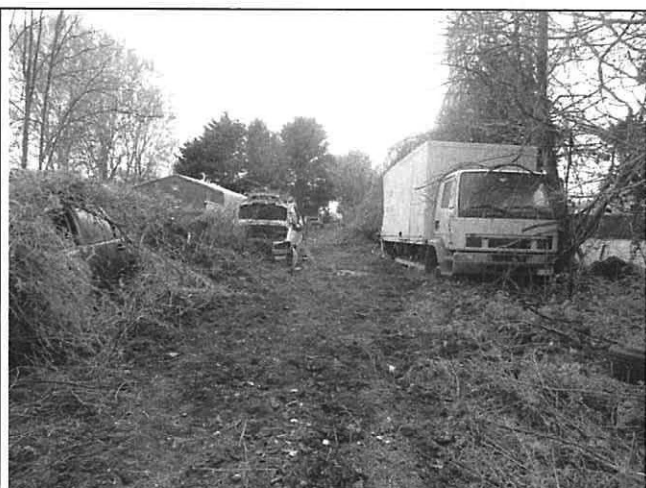
Foto n°48: Altra presenza di detriti e rottami verso sud

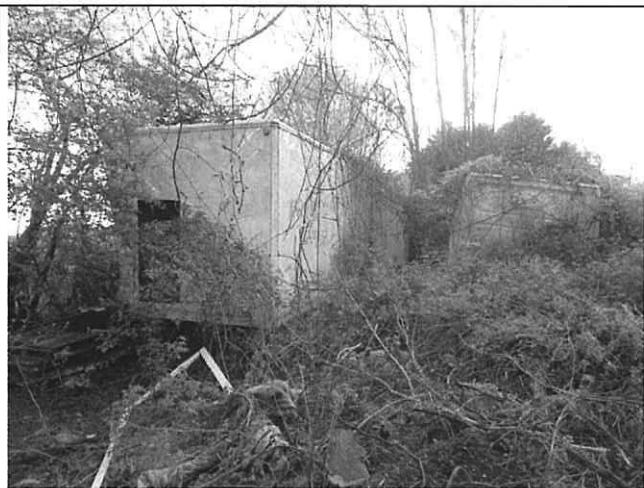
**Foto n°56:** Detriti e rottami ovunque

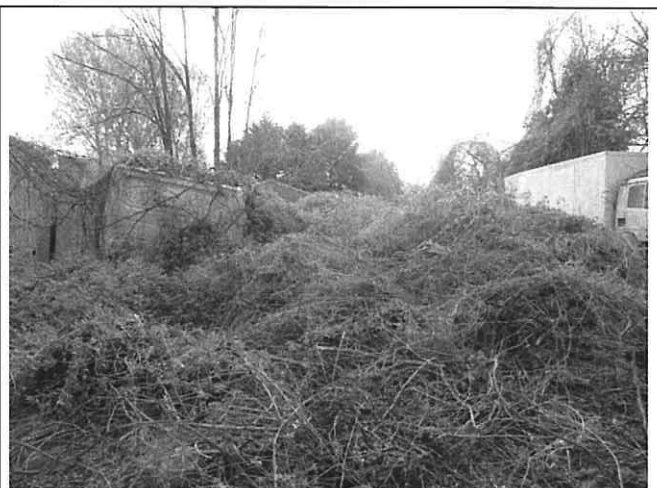
**Foto n°57:** Detriti e rottami ovunque

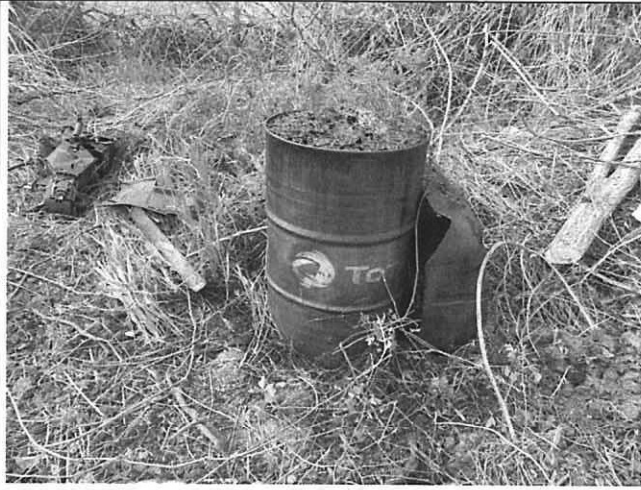
**Foto n°58:** Barile di olio da mandare a discarica

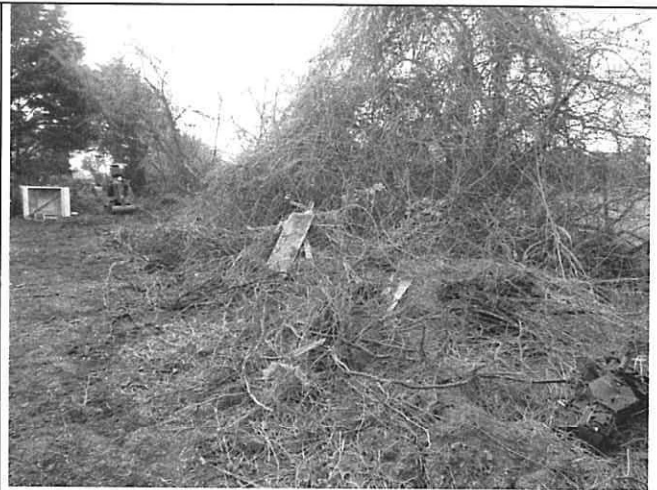
**Foto n°59:** Rovi e detriti ovunque
