TRIBUNALE DI POTENZA SEZIONE CIVILE
UFFICIO PROCEDURE CONCORSUALI

CONSULENZA TECNICA D'UFFICIO

n. 9/2004 R.F.

OGGETTO: Tribunale Ordinario di Potenza – FALLIMENTO

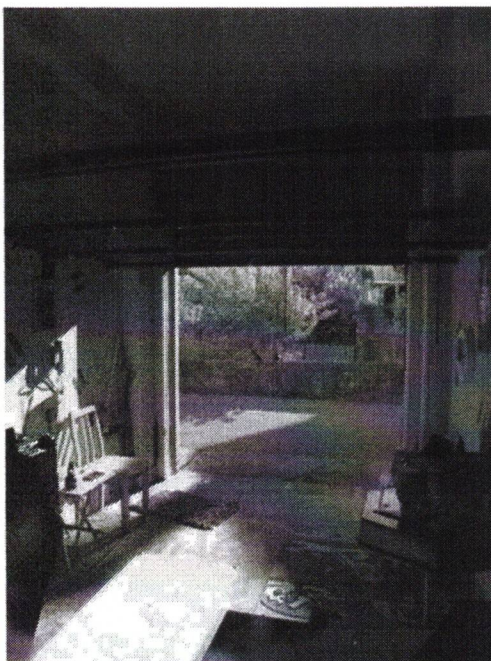
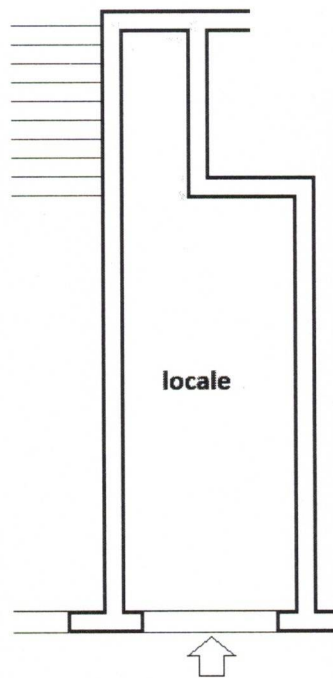
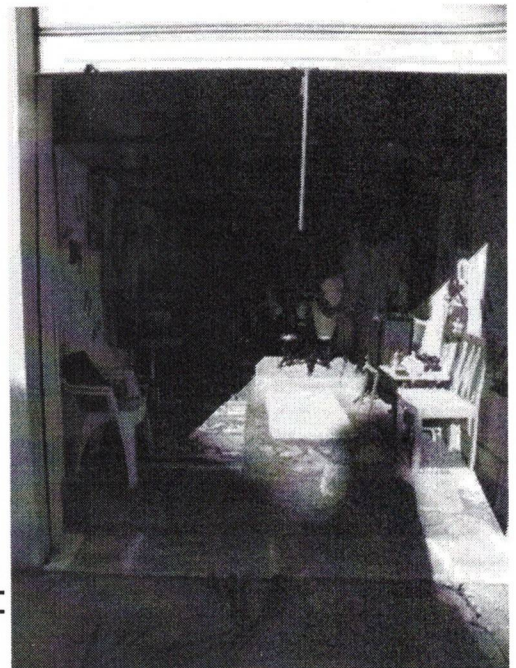
L'immobile è completo delle rifiniture interne in **buono stato di conservazione e manutenzione**, la pavimentazione è rivestita con piastrelle di cemento, le pareti sono tutte intonacate e imbiancate.

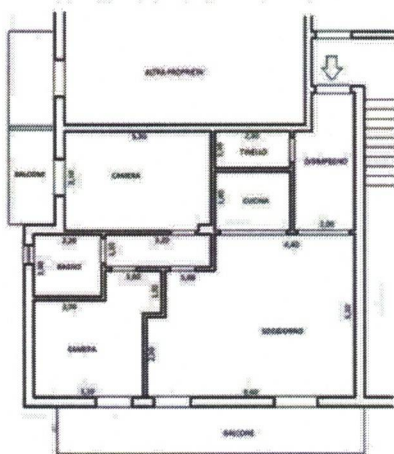
stato di fatto

Lo stato dei luoghi non è conforme rispetto agli elaborati progettuali presentati per una diversa distribuzione degli spazi interni. I costi per la regolarizzazione urbanistica sono stimabili per un importo di € 2.000, già detratti dal relativo prezzo di vendita.
