TRIBUNALE ORDINARIO - COMO

CONSULENZA ESTIMATIVA GIUDIZIARIA

FOTOGRAFIE DEI CESPITI OGGETTO DI ESECUZIONE

LOTTO UNICO

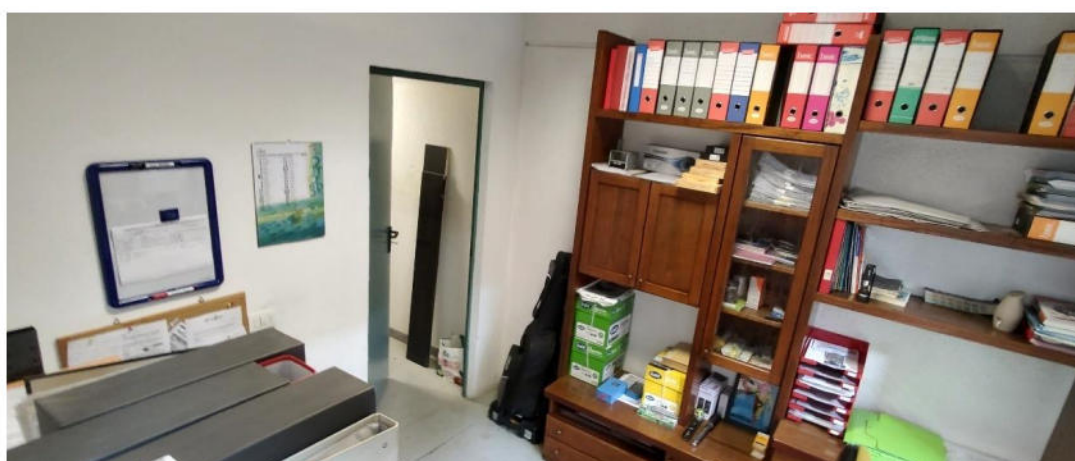
Porzione trasformata in ufficio, di fatto senza permanenza di persone

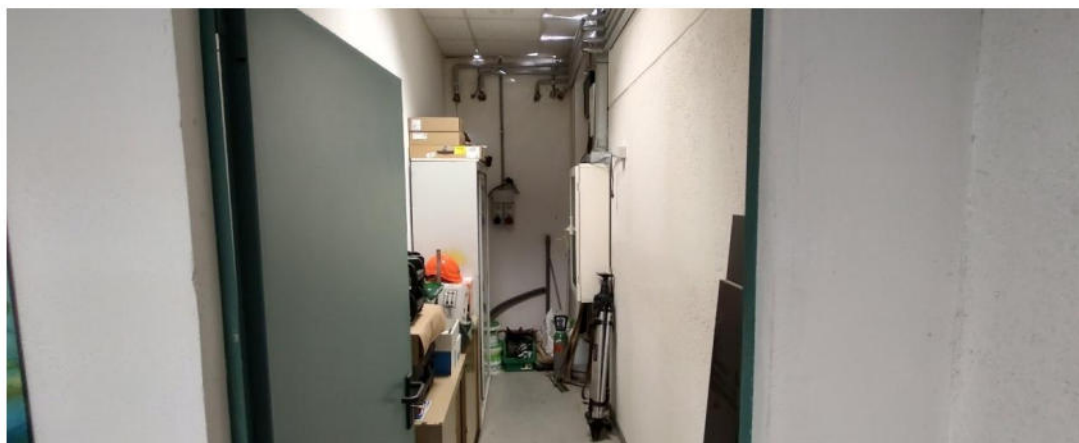
Parte di locale deposito separata dall'ufficio il tutto realizzato senza titolo

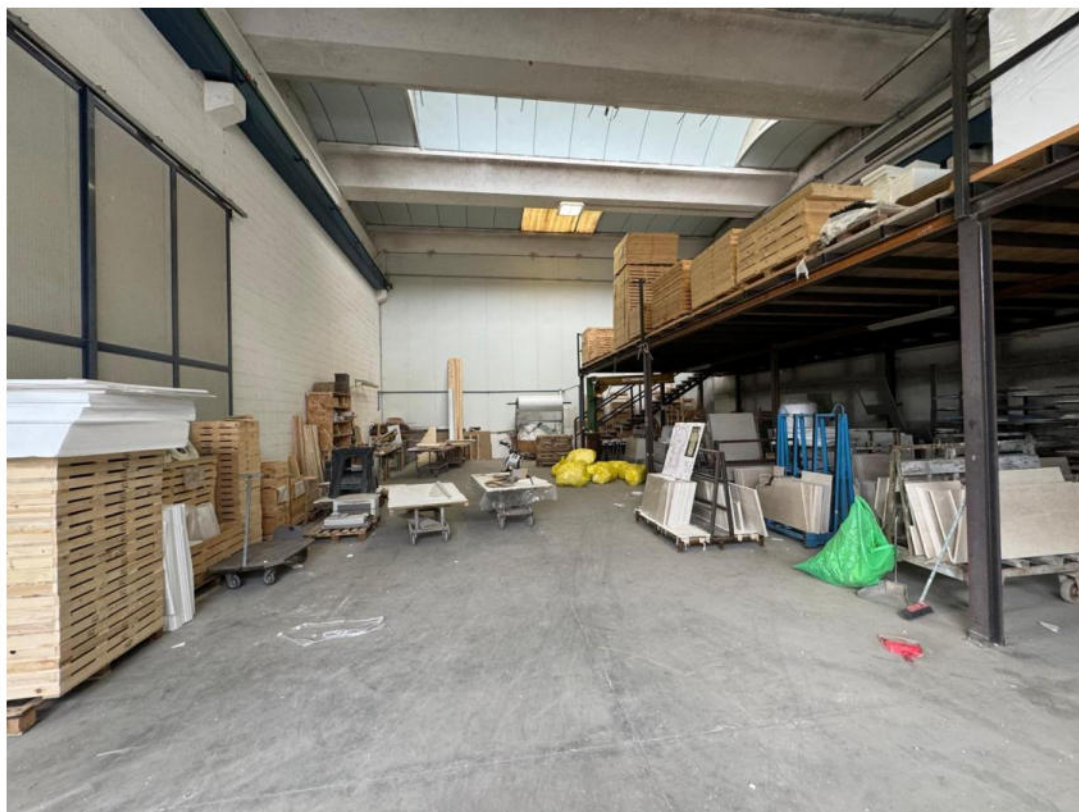
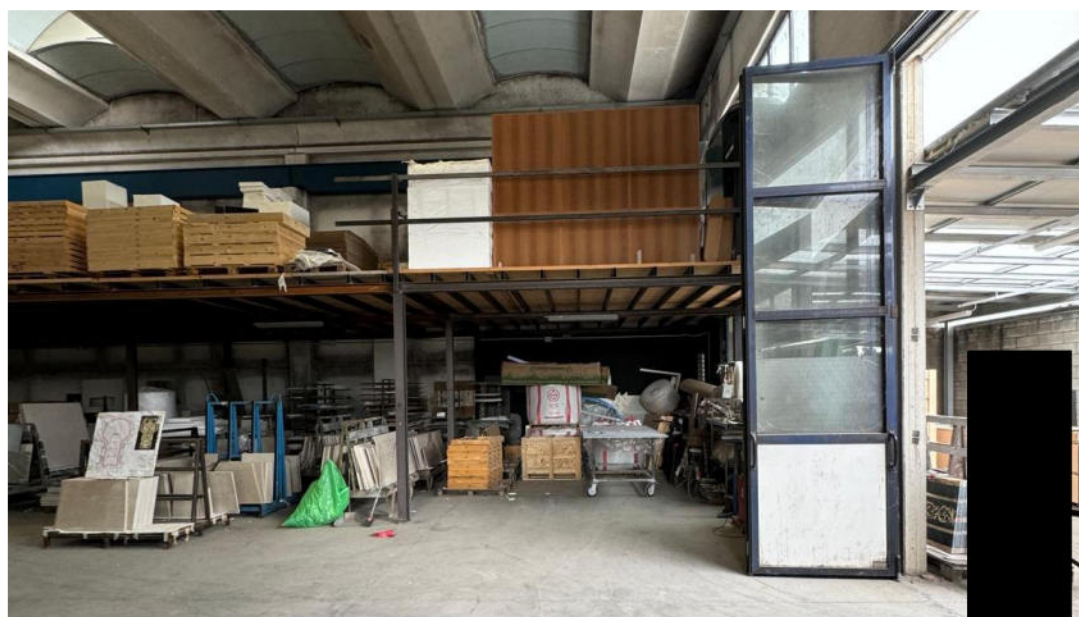
*Veduta interna e, a sinistra, portone scorrevole verso immobile C
Si noti sia il sottile divisorio (pannello sandwich) sullo sfondo che separa l'immobile B da
quello A che il soppalco, sulla sinistra, realizzato in assenza di titolo edilizio
Sotto: immagine perpendicolare a quella sopra*

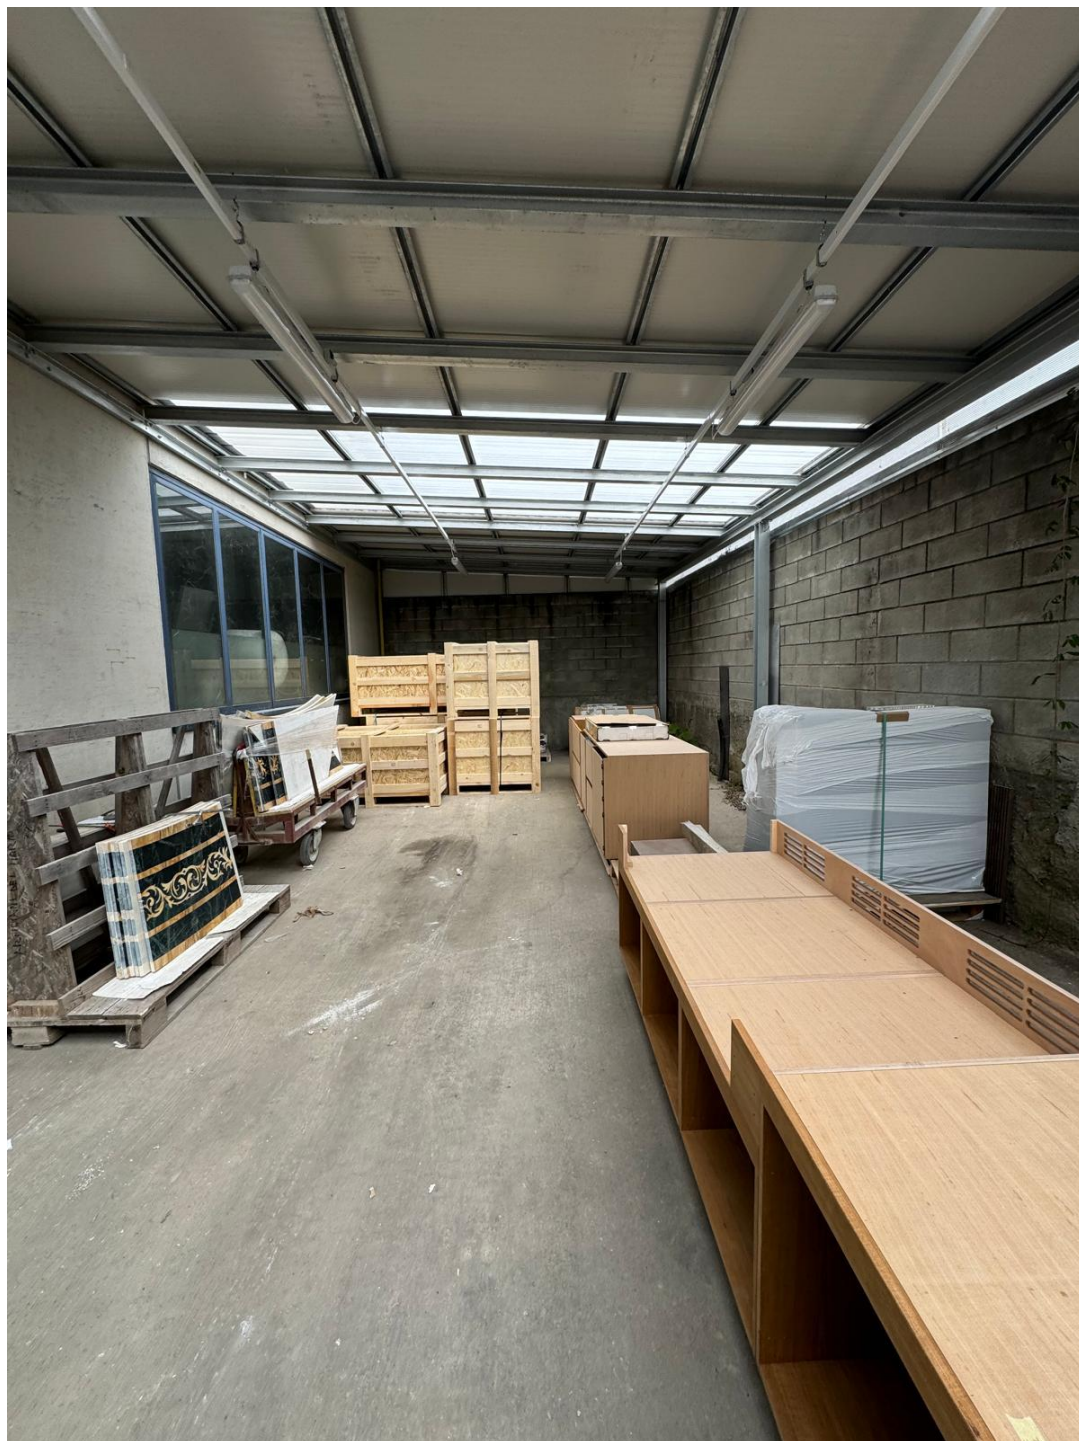
Sopra: immagine della tettoia realizzata sull'area privata senza alcun titolo edilizio né autorizzazione.

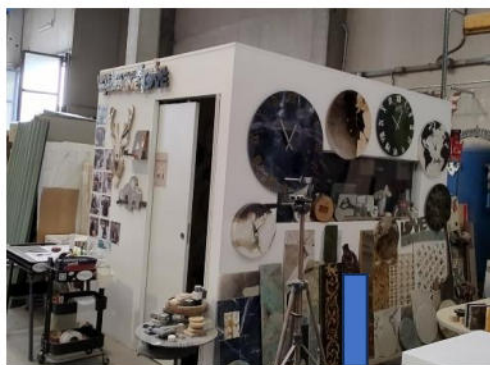
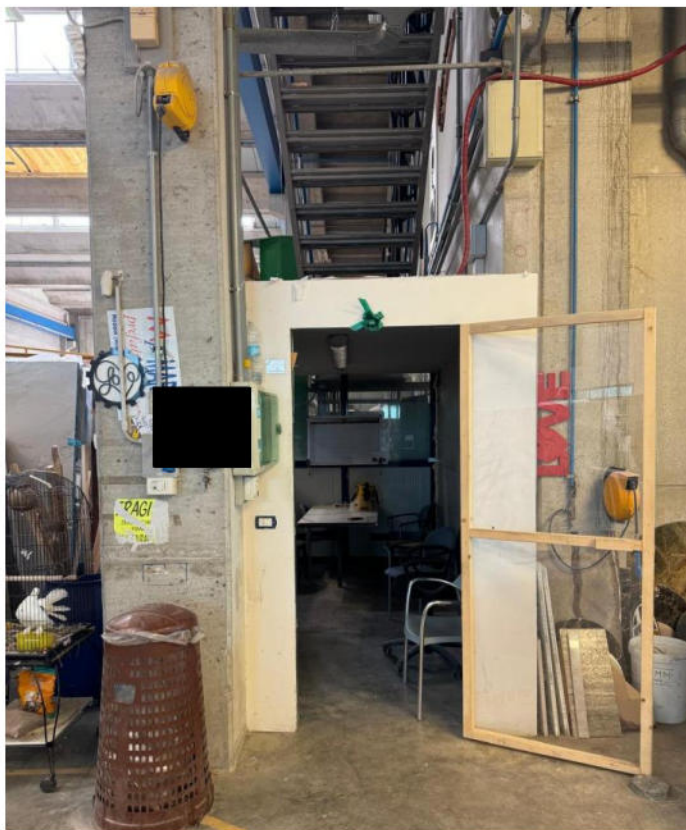
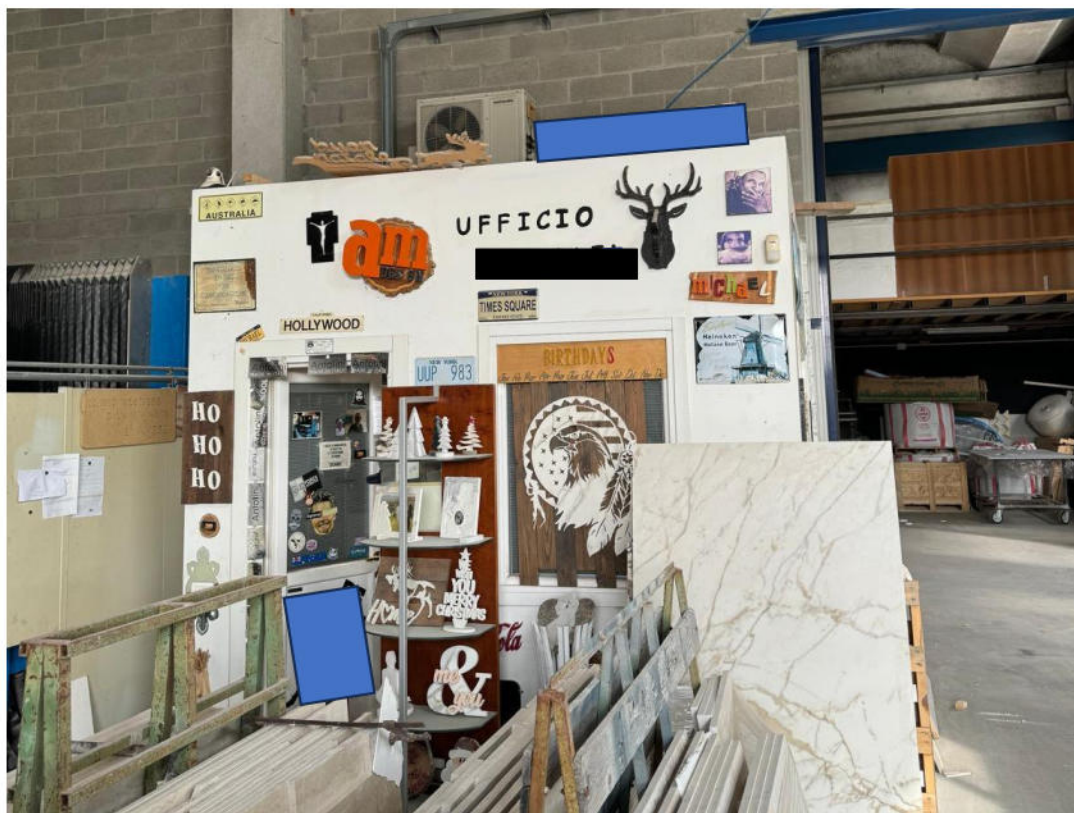
*Veduta di alcuni baraccamenti
realizzati all'interno senza
titolo*

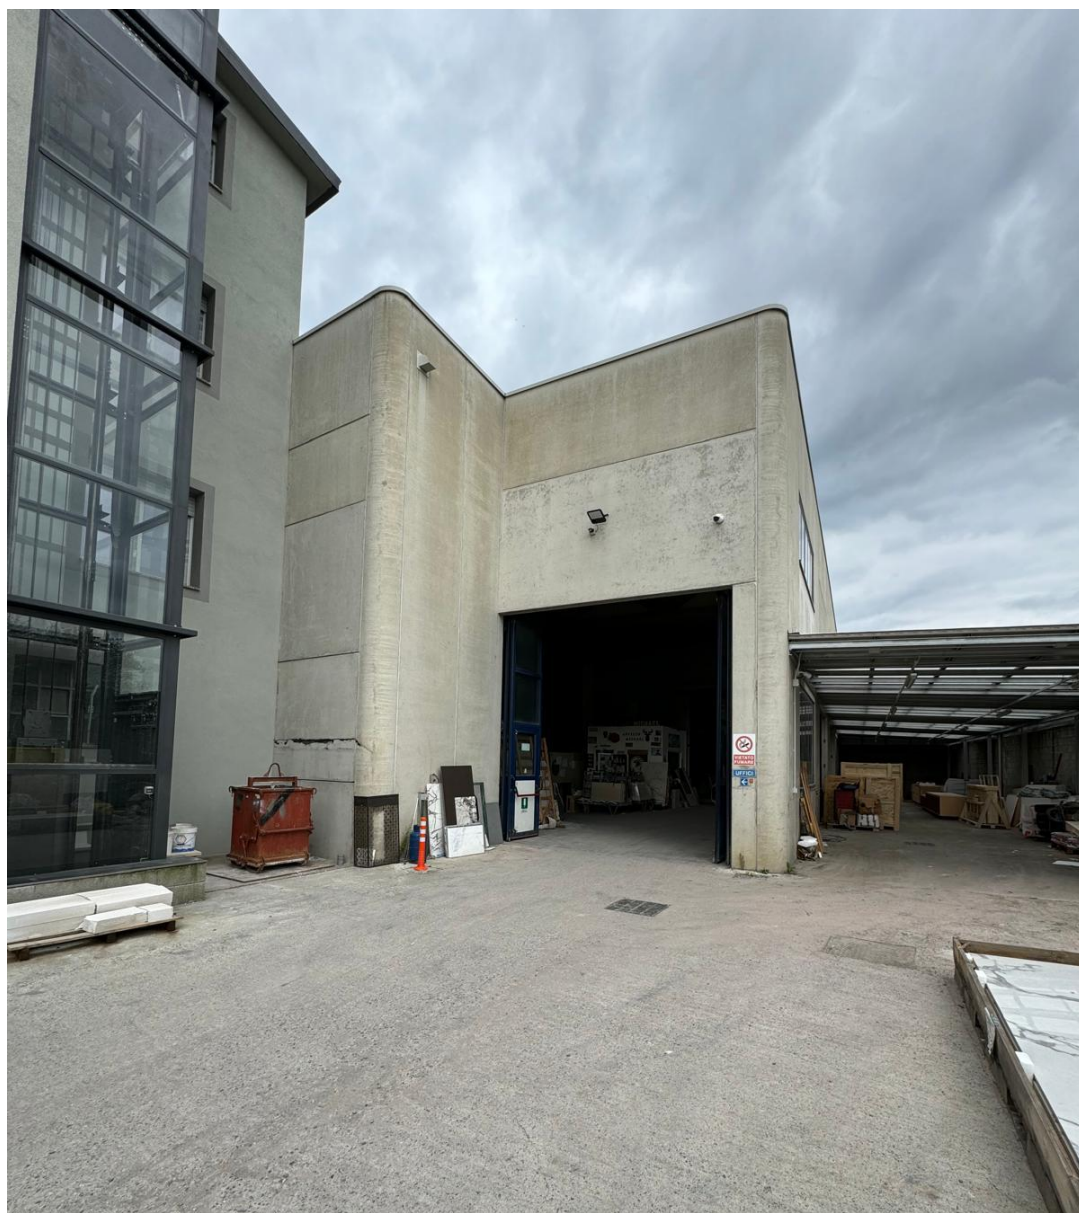
*Veduta dell'ingresso in lato sud-est (accesso che avviene ad oggi da proprietà di terzi
senza alcuna servitù trascritta né accordo scritto)
Sulla destra si noti la tettoia realizzata sull'area di proprietà esclusiva in assenza di titolo
edilizio*

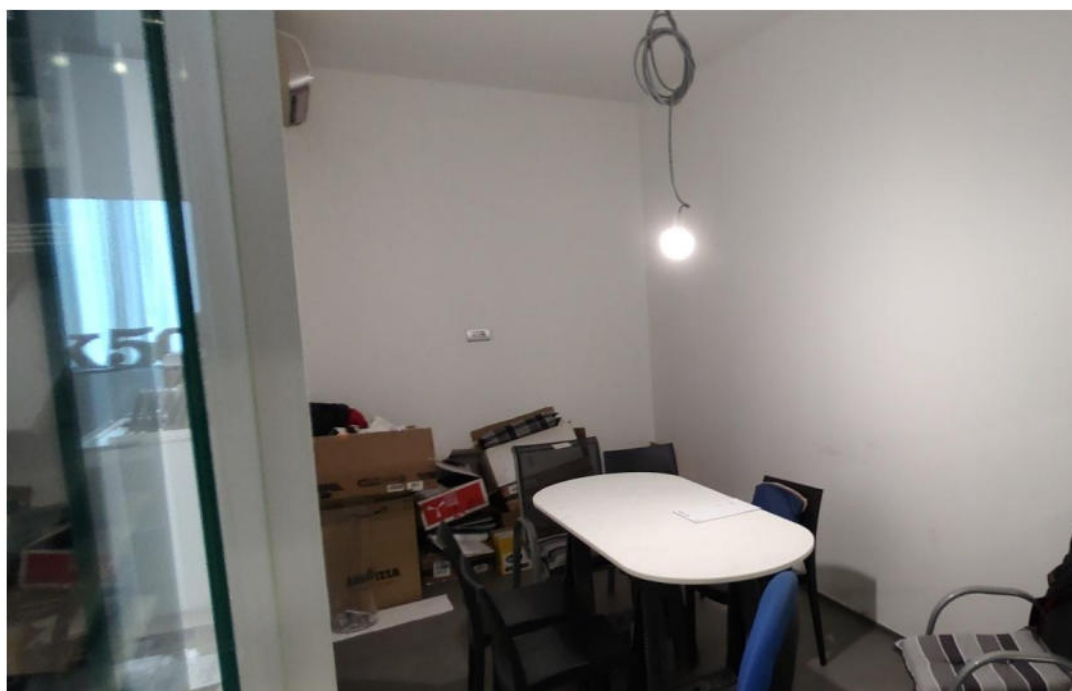
Veduta della piccola sala riunioni realizzata in difetto di titolo

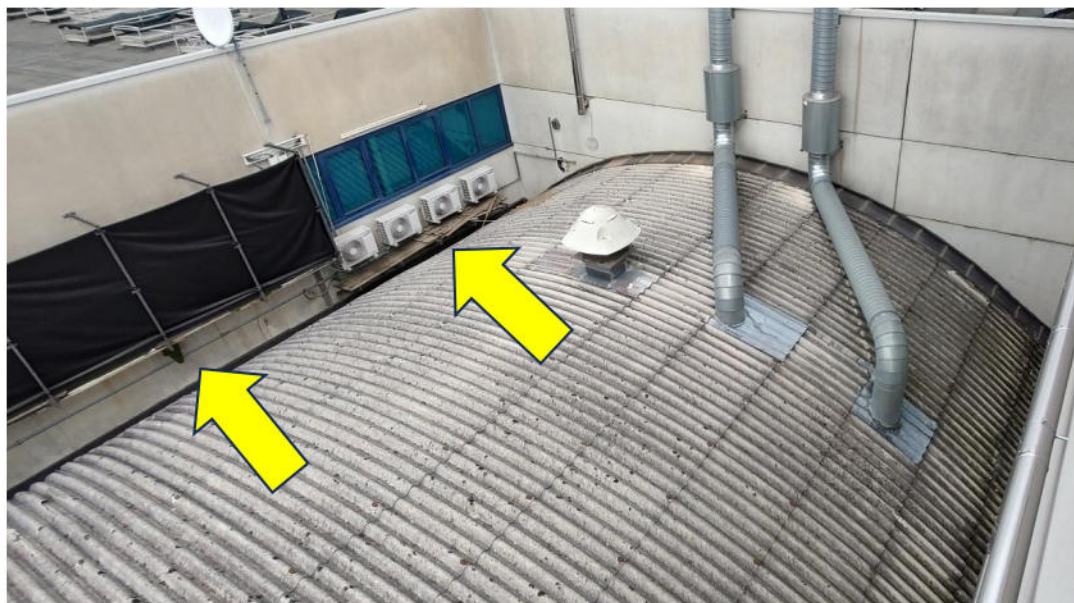
Veduta del ballatoio esterno (realizzato senza titolo) e delle motocondensanti dell'impianto ad espansione diretta appese su proprietà di terzi

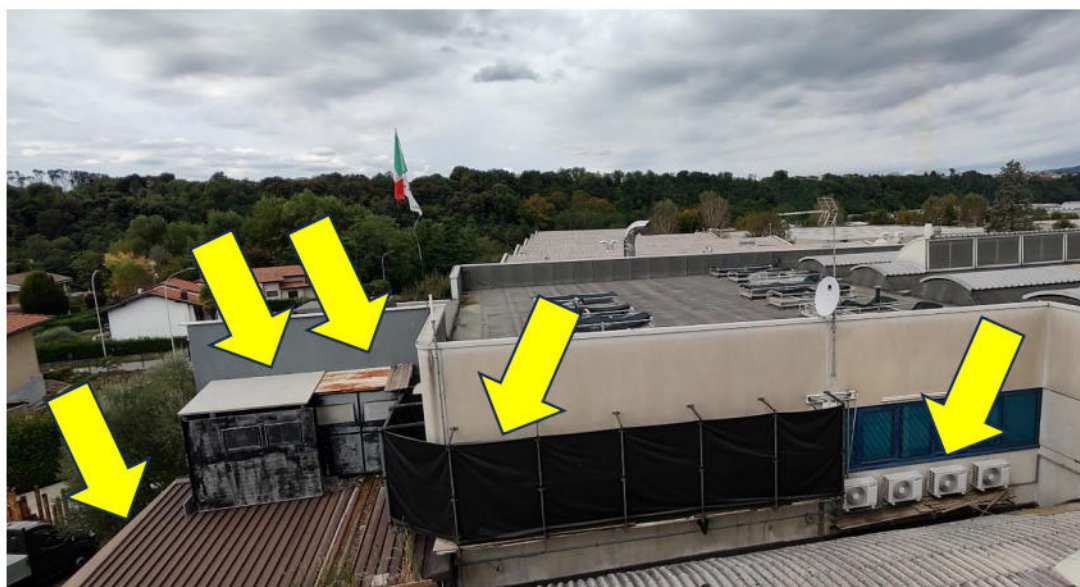
Veduta del ballatoio esterno (realizzato senza titolo) e delle motocondensanti dell'impianto ad espansione diretta appese su proprietà di terzi dei baraccamenti esterni realizzati sempre senza titolo.

Si noti anche la tettoia, che benché appartenente all'unità di cui al punto C è anch'essa realizzata senza titolo

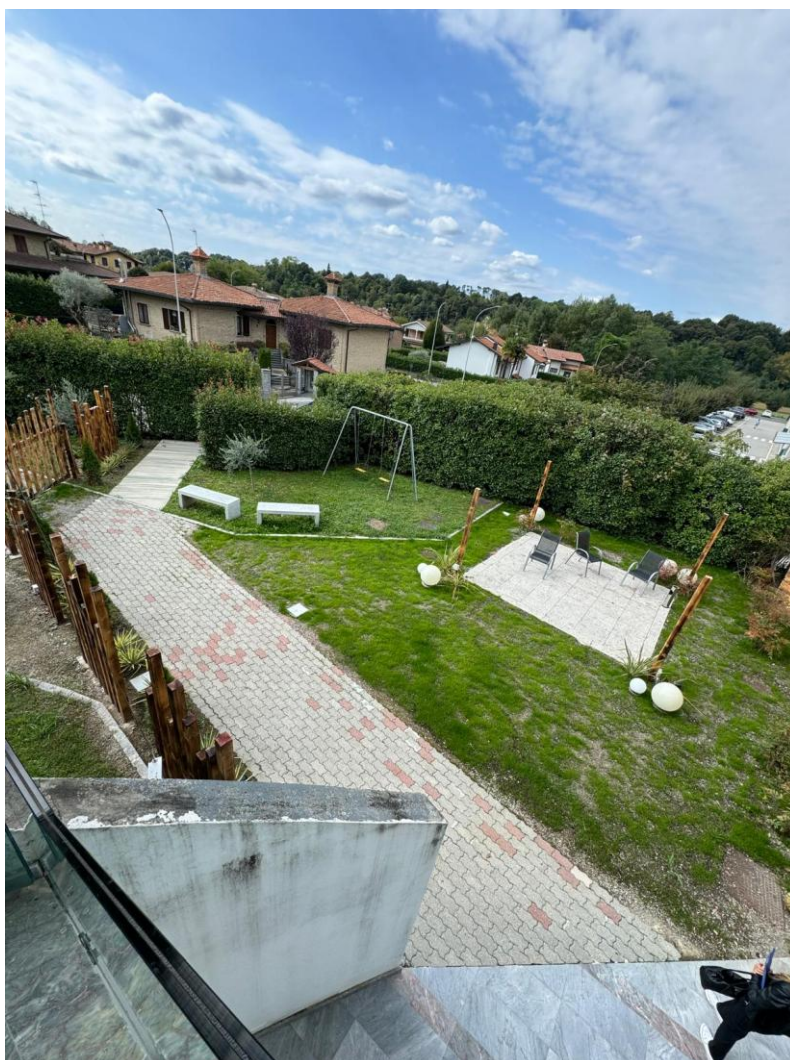
*Immagine della
porzione di area
comune che,
difformemente da
quanto autorizzato
non presenta né la
strada carrabile di
accesso né i posteggi*

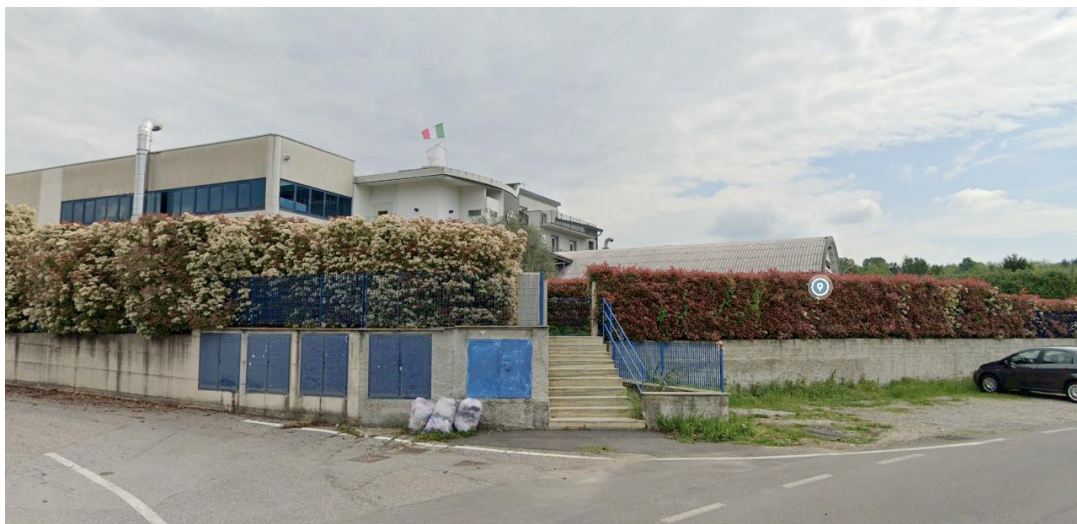
Immagine tratta da Google street view che mostra l'ingresso pedonale e relativa scala di accesso realizzati in assenza di titolo edilizio e che forniscono ulteriore accesso sulla via pubblica.
