**RILIEVO FOTOGRAFICO**  
**VISTA DEGLI IMMOBILI A PIETRADEFUSI (AV)**  
**FRAZIONE DENTECANE – VIA ROMA n. 11**  
**FG. 23, P.LLA 351/3, 351/4 E 421**

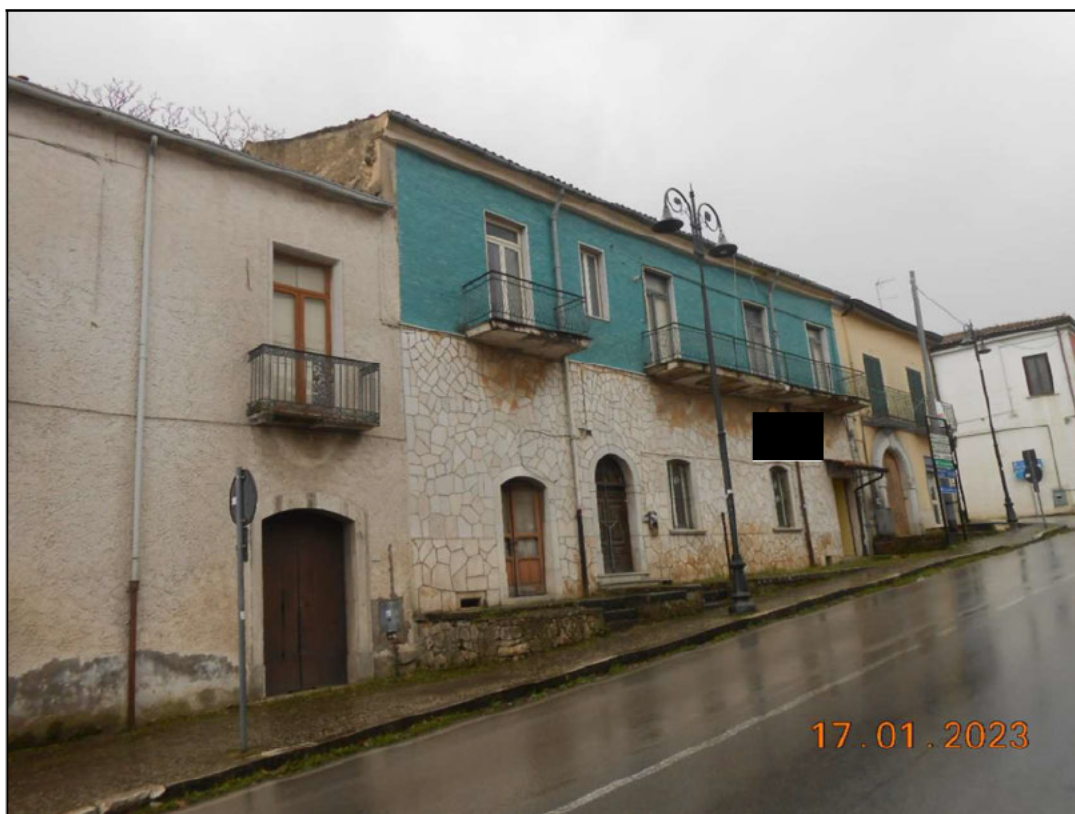
**FOTO N. 01** Vista dell'immobile pignorato, ricadente in un fabbricato in linea.

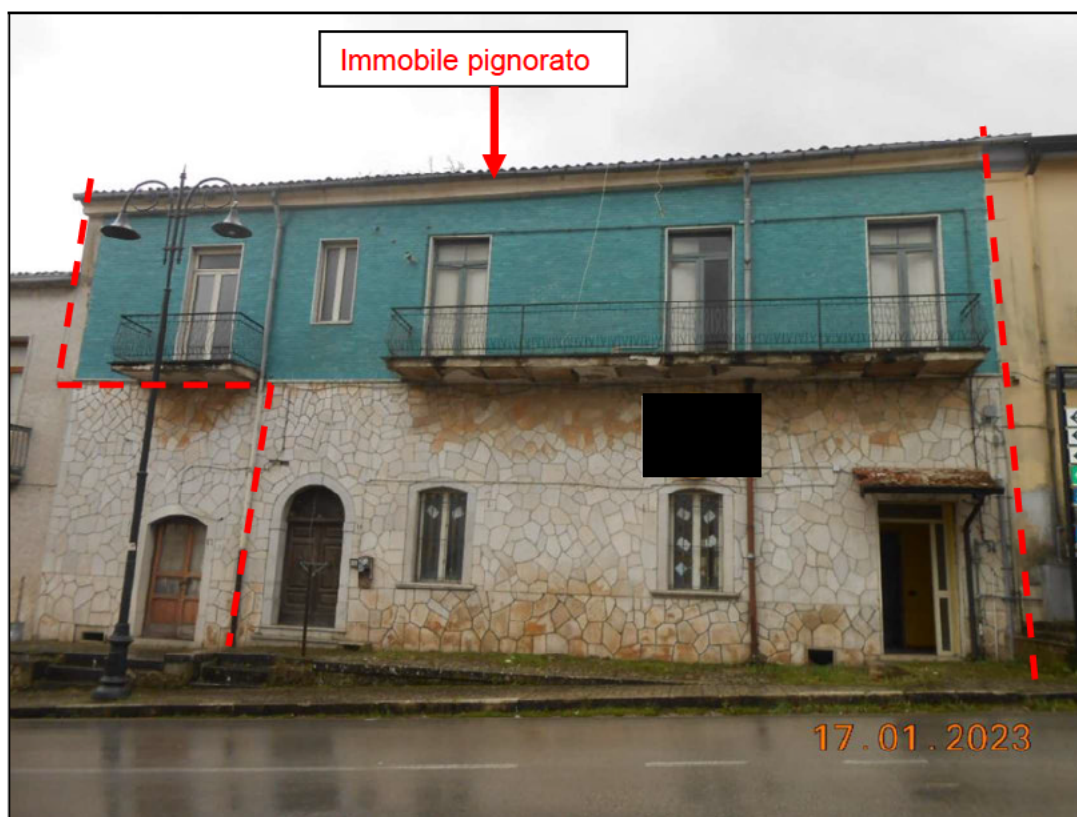
**FOTO N. 02** Vista della porzione dell'immobile pignorato, ricadente in un fabbricato in linea.

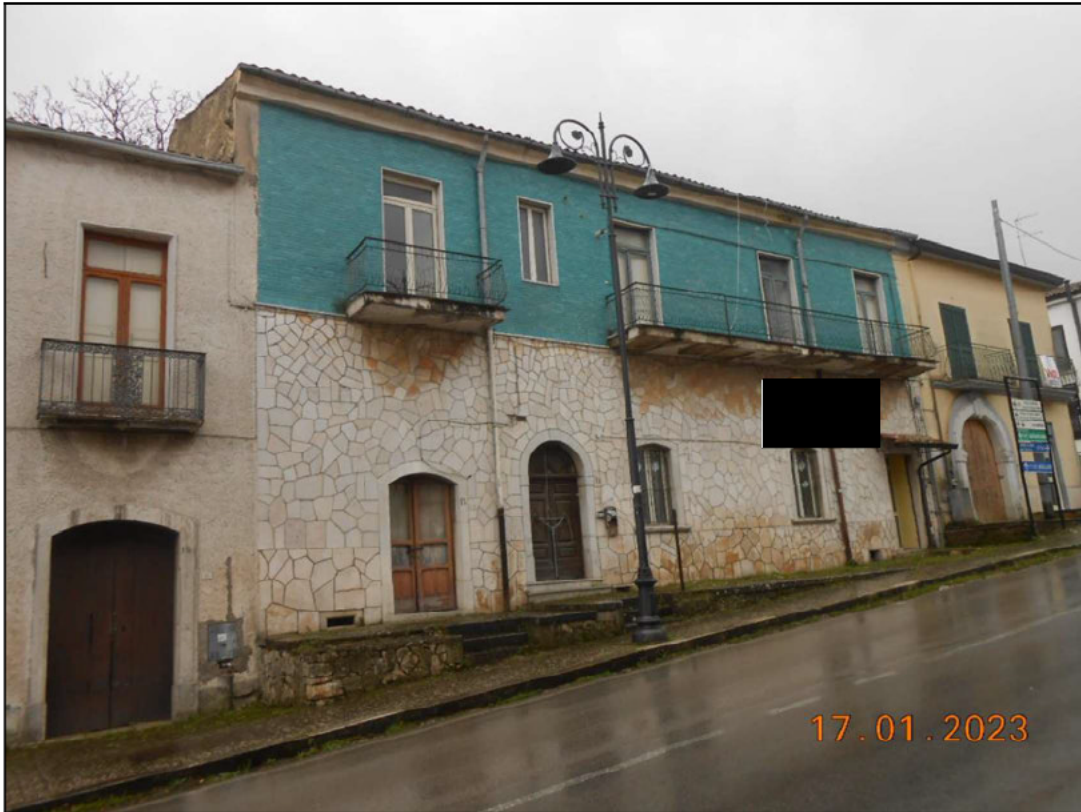
**FOTO N. 03 Vista dell'immobile pignorato, a confine con via Roma.**

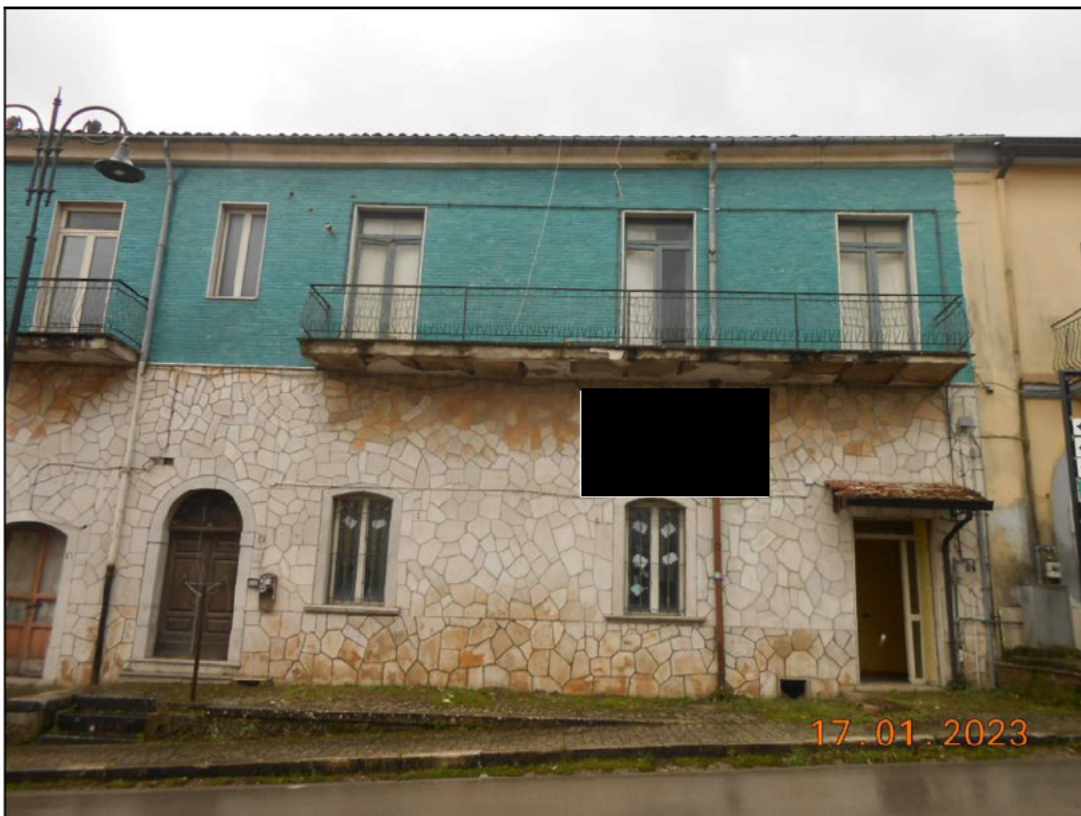
**FOTO N. 04 Vista dell'immobile pignorato.**

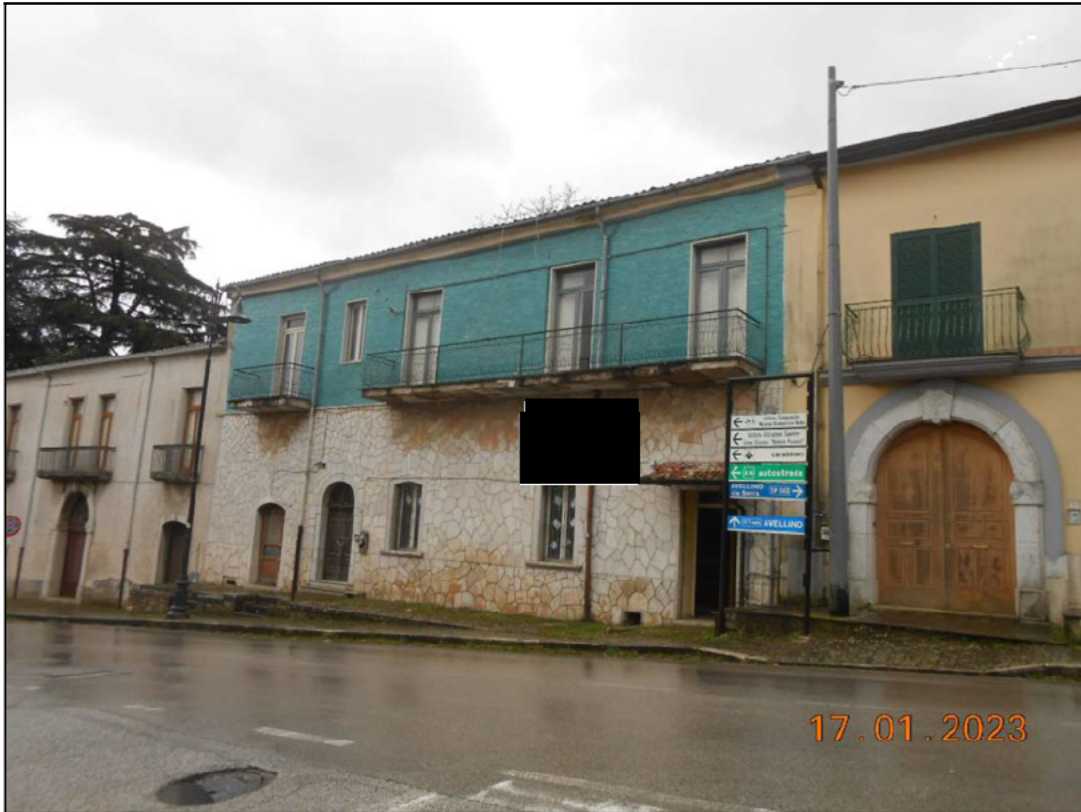
**FOTO N. 05 Vista dell'immobile pignorato.**

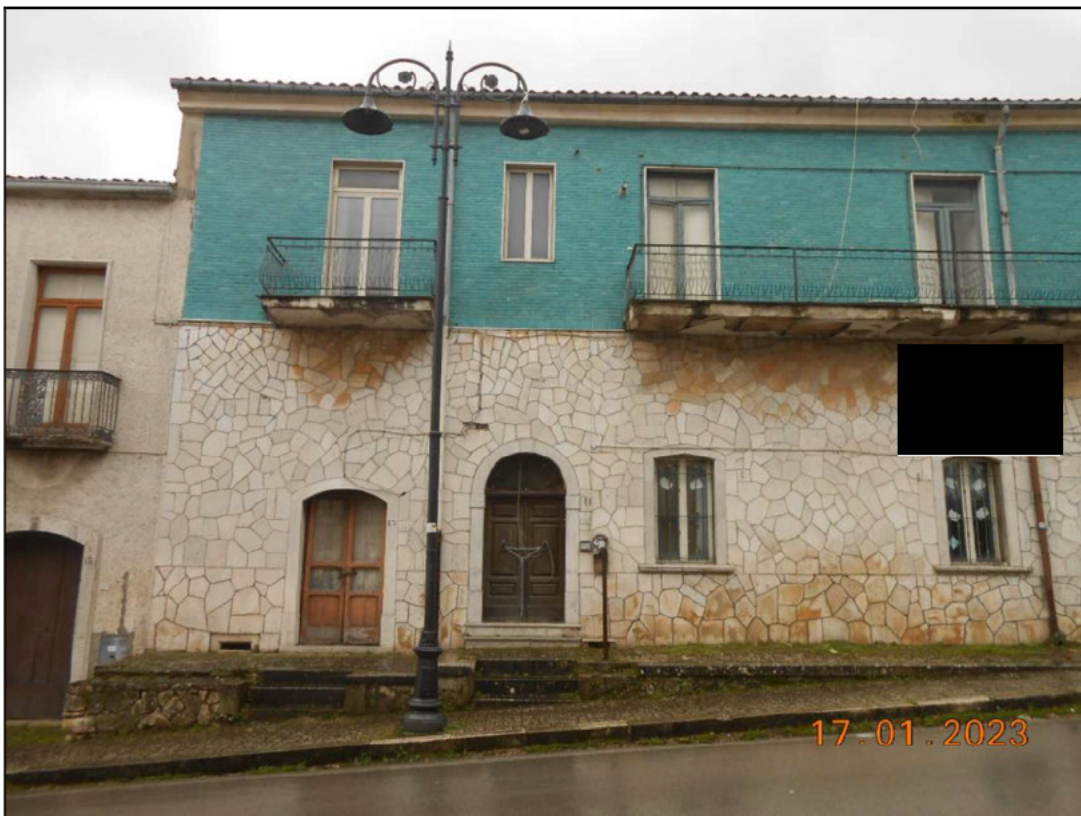
**FOTO N. 06 Vista dell'immobile pignorato.**

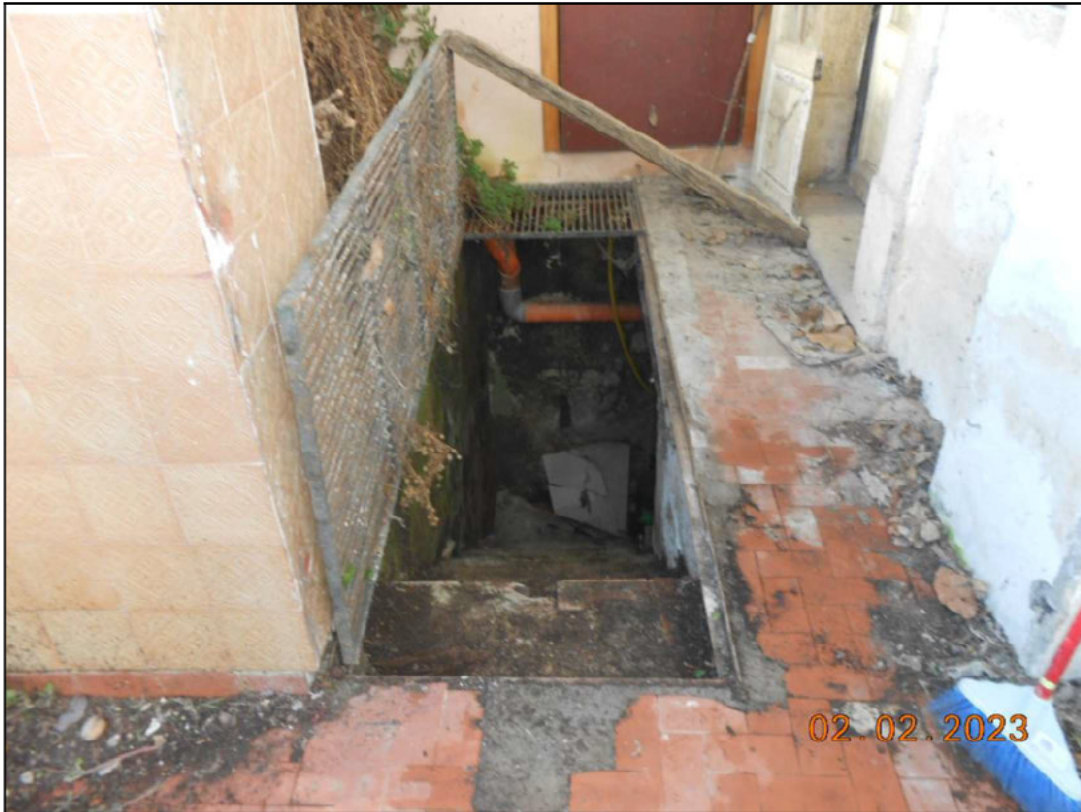
**FOTO N. 07 Vista scala esterna di accesso al piano interrato.**

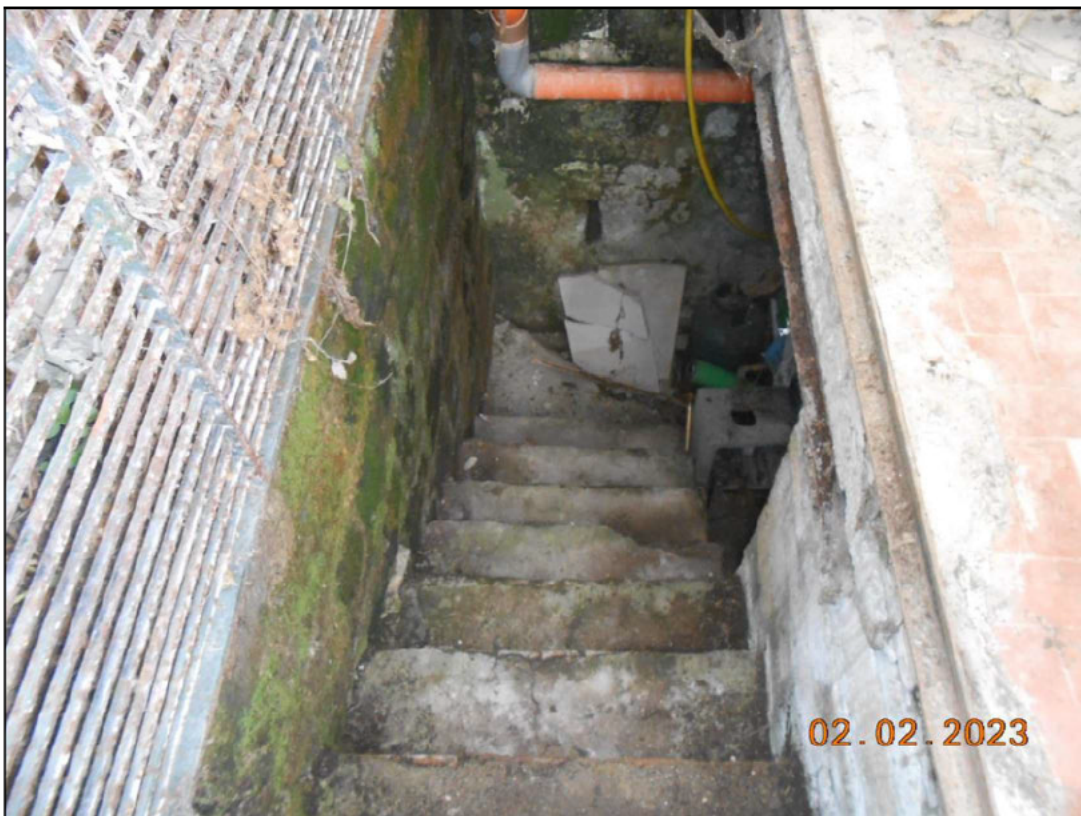
**FOTO N. 08 Vista scala esterna di accesso al piano interrato.**

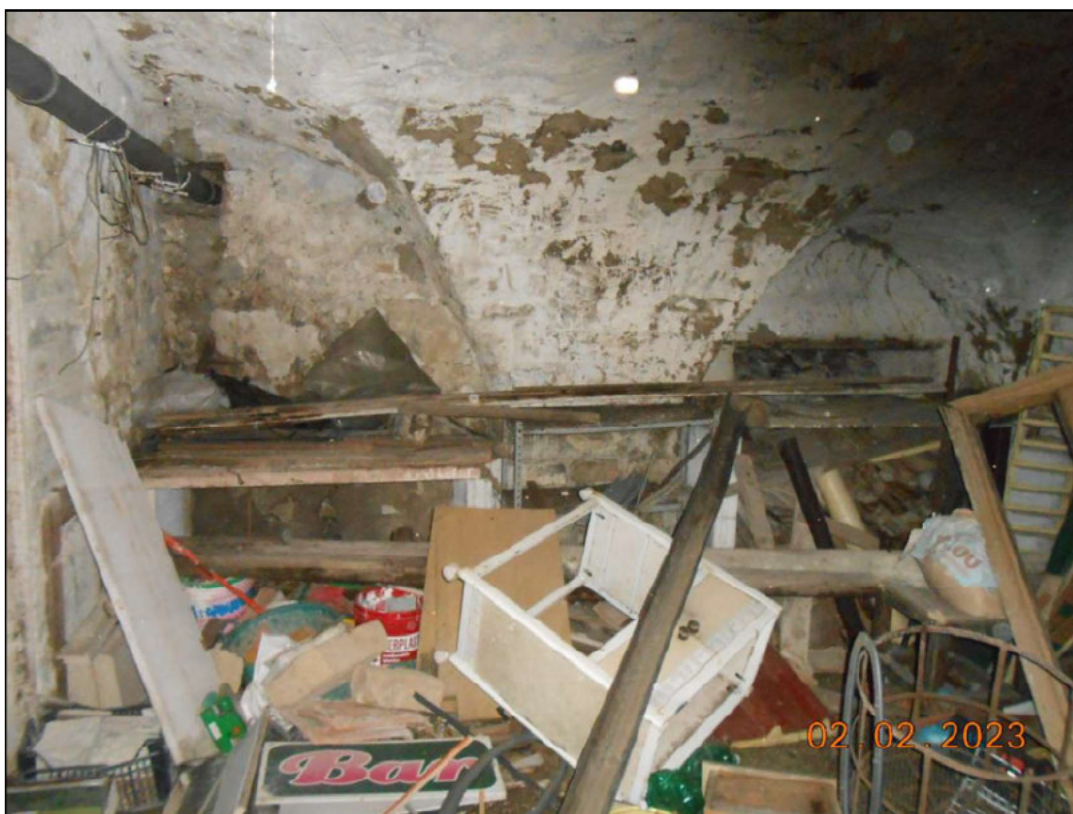
**FOTO N. 09** Vista interna del piano interrato dell'immobile pignorato. Si notano rifiuti di ogni genere.

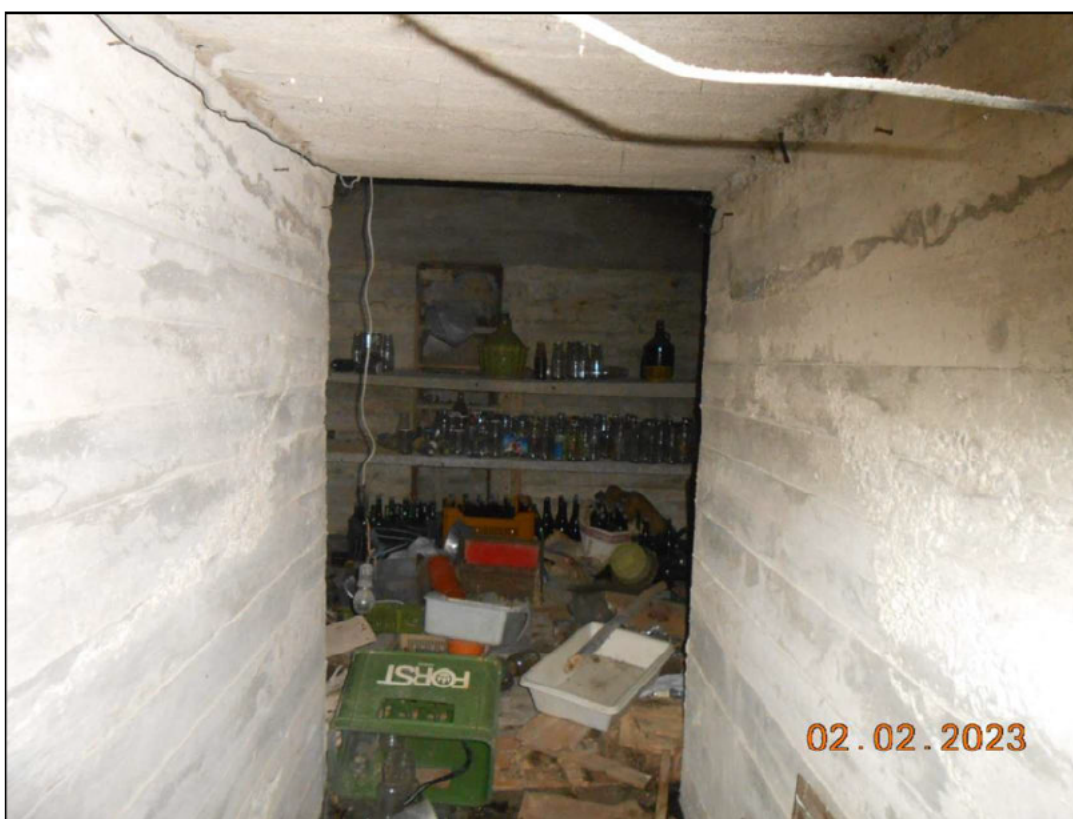
**FOTO N. 10** Vista interna del piano interrato dell'immobile pignorato.

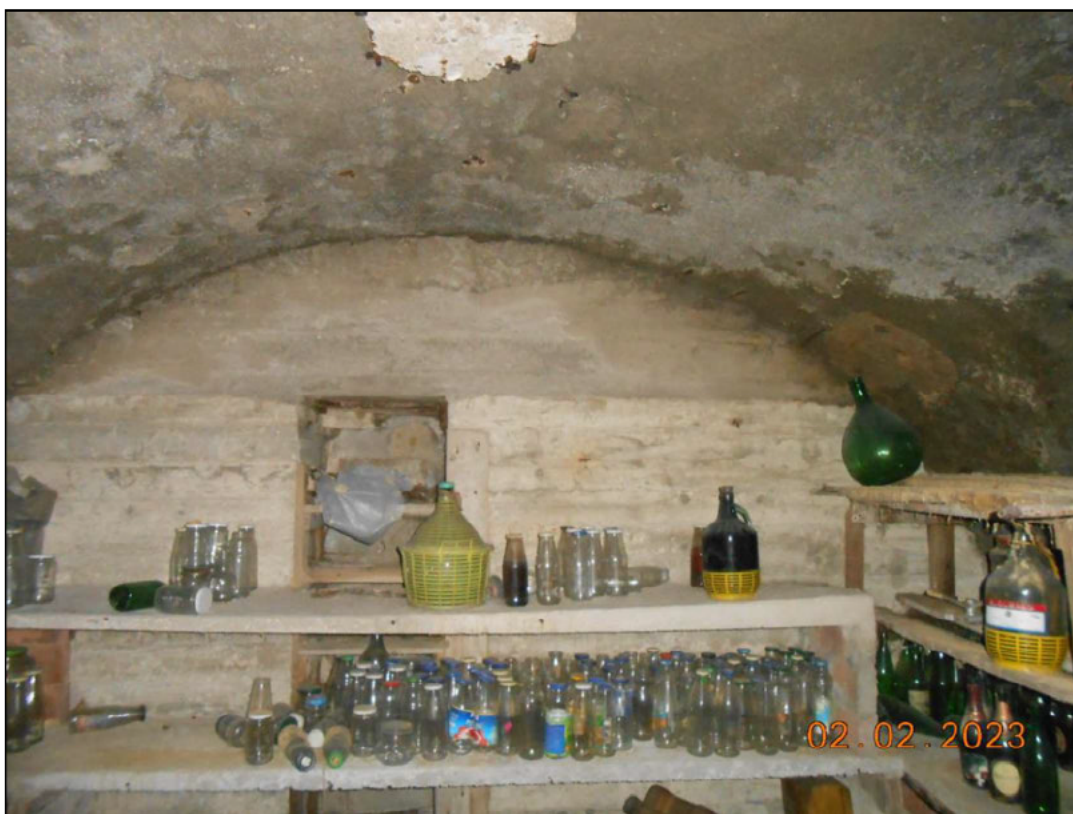
**FOTO N. 11** Vista interna del piano interrato dell'immobile pignorato.

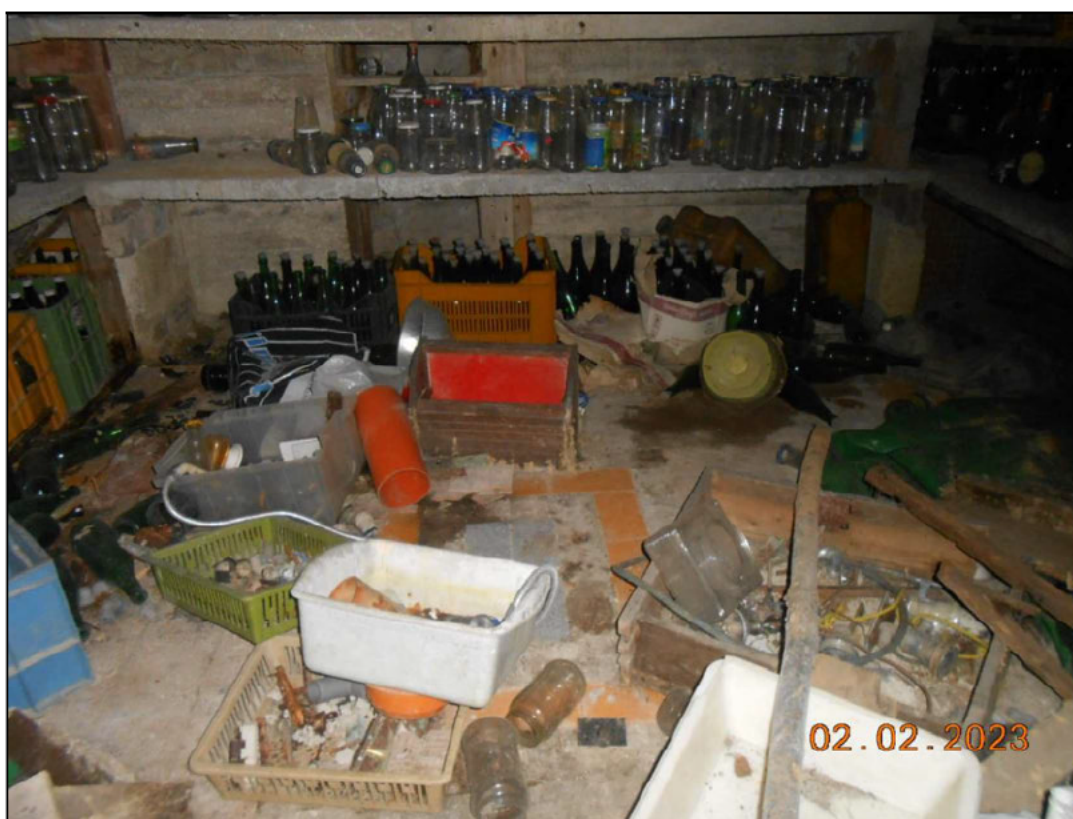
**FOTO N. 12** Vista interna del piano interrato dell'immobile pignorato. Si notano rifiuti di ogni genere.

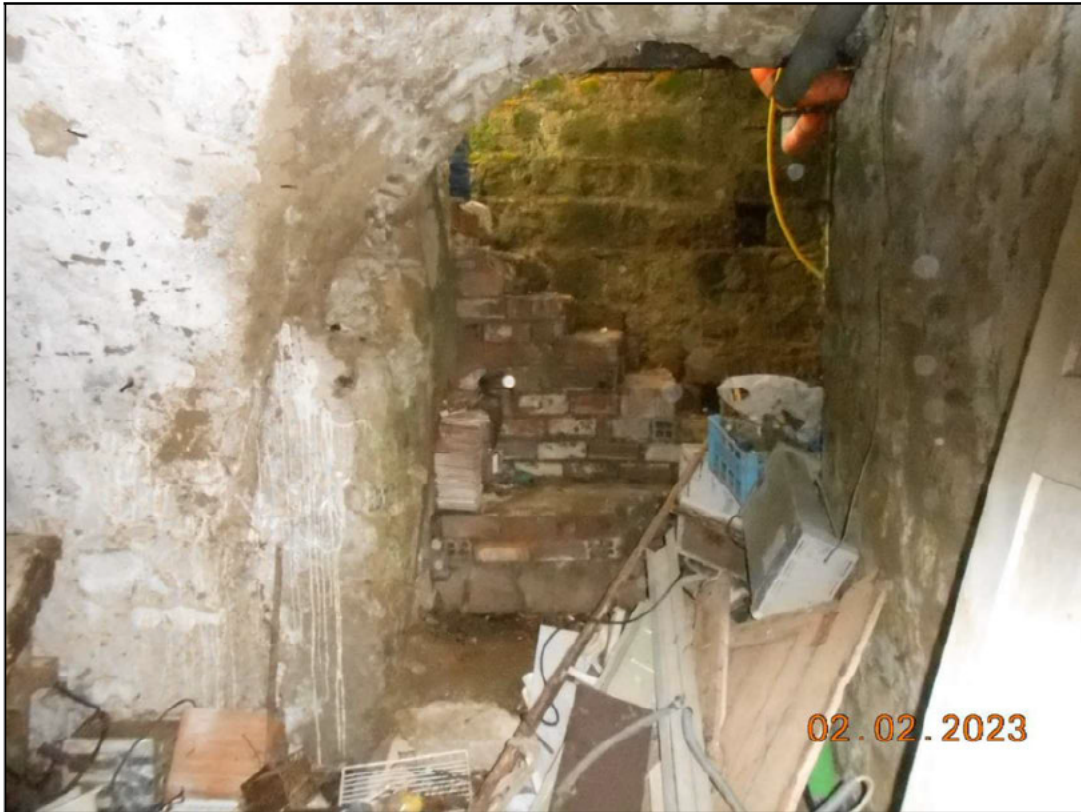
**FOTO N. 13 Vista interna del piano interrato dell'immobile pignorato.**

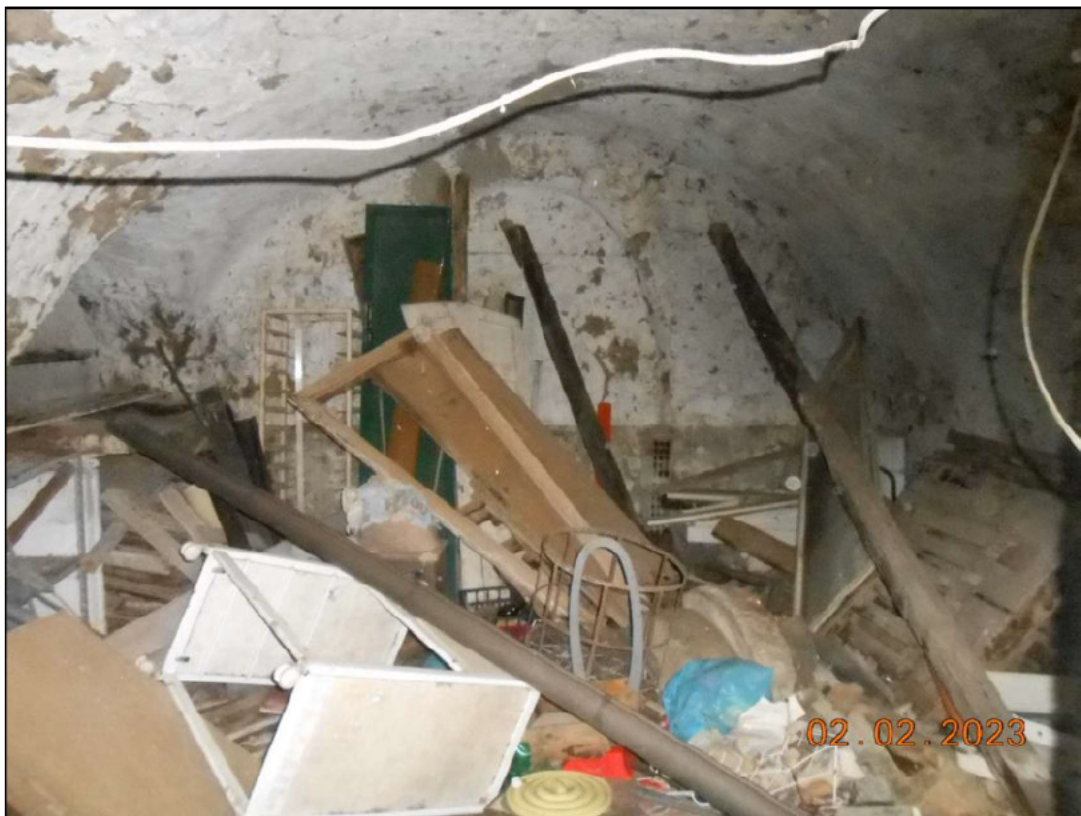
**FOTO N. 14 Vista interna del piano interrato. Si notano rifiuti vari.**

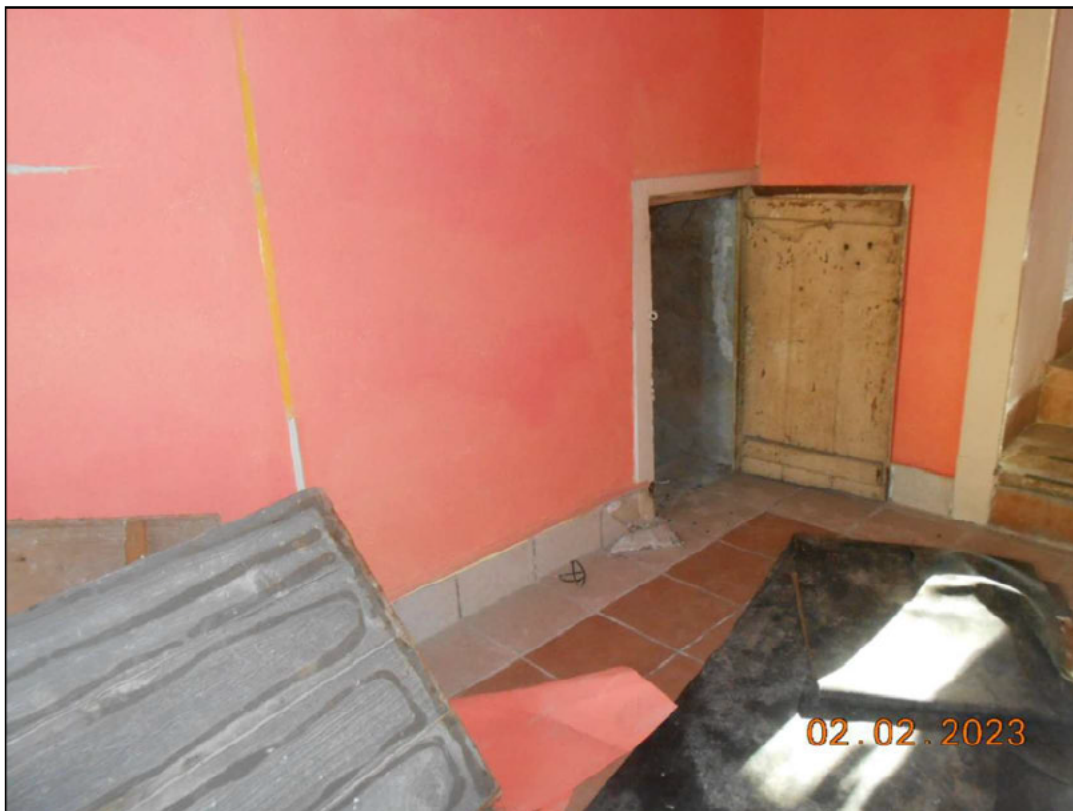
**FOTO N. 15 Vista porta al piano terra, di accesso all'altro locale interrato.**

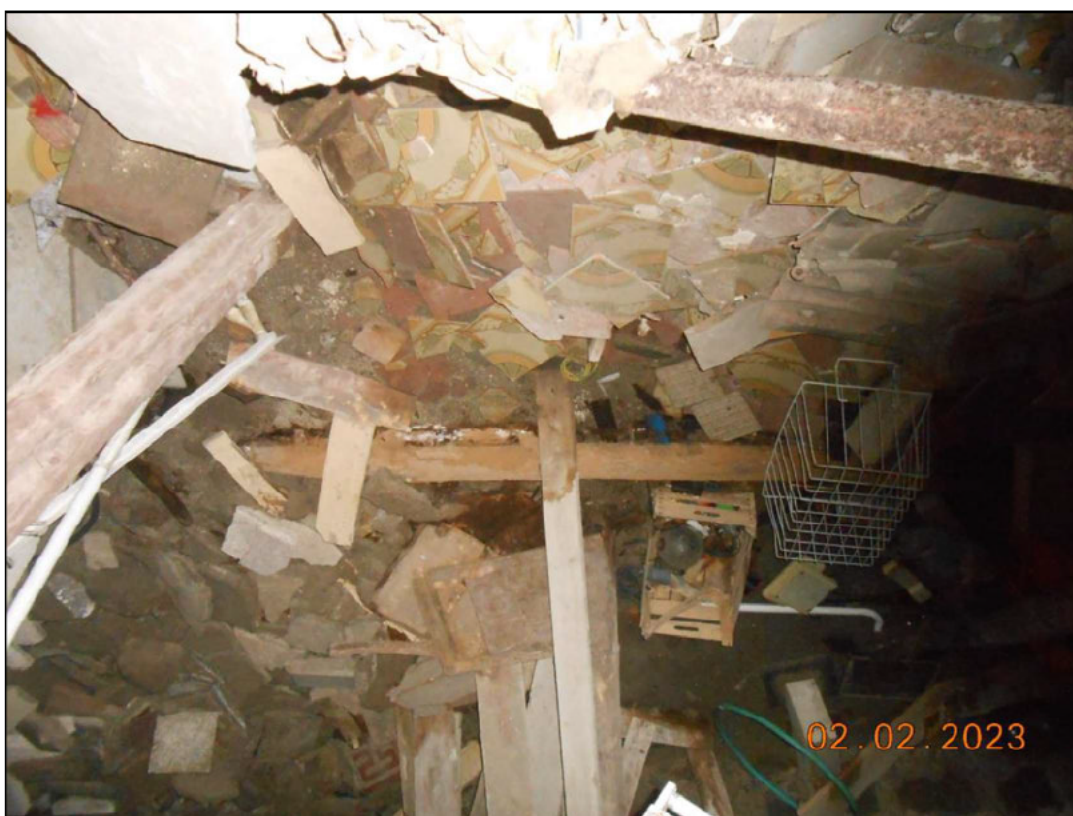
**FOTO N. 16 Vista del locale interrato, pieno di rifiuti misti dei lavori di demolizione.**

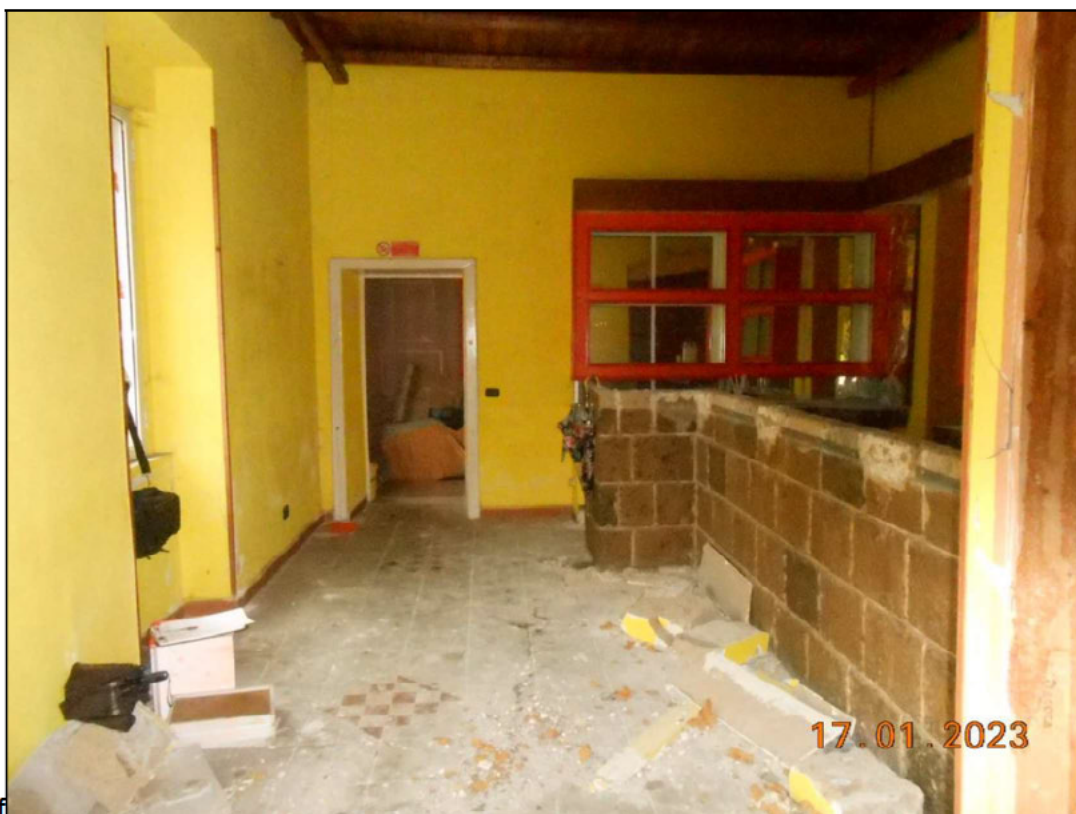
**FOTO N. 17** Vista interna del piano terra dell'immobile pignorato. Si nota la parte che era adibita a bar.

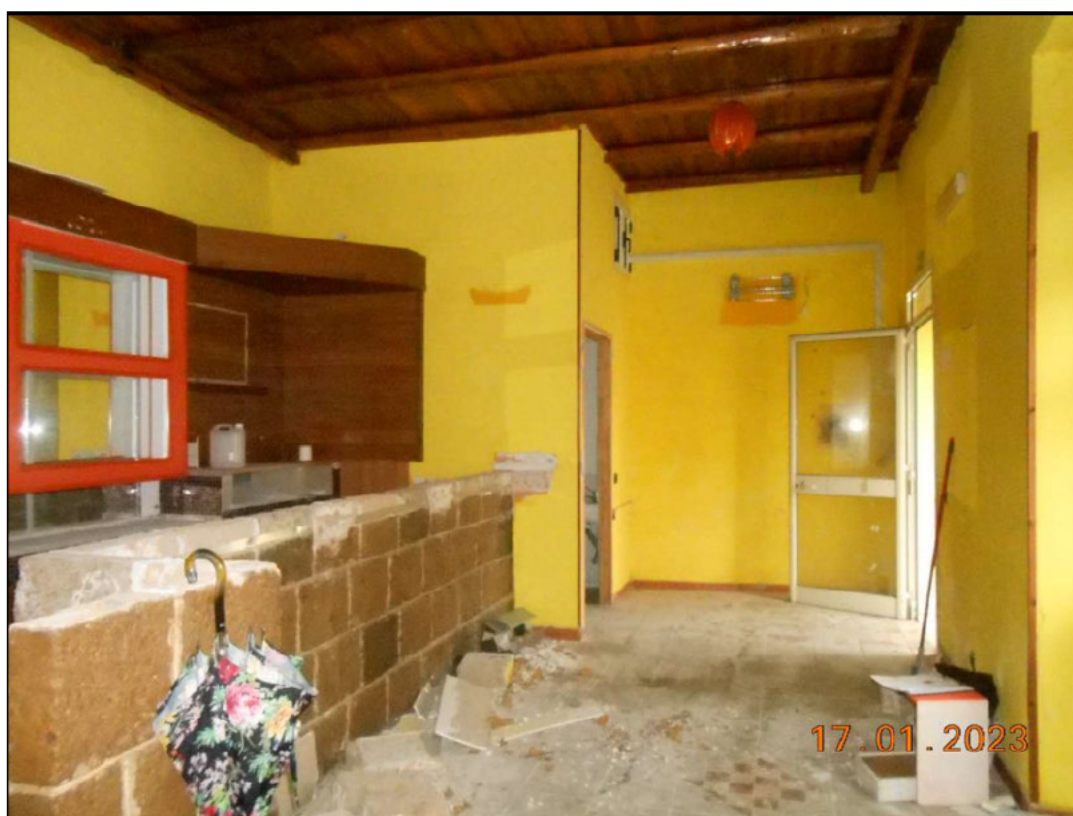
**FOTO N. 18** Vista interna del piano terra dell'immobile pignorato. Si nota la parte che era adibita a bar.

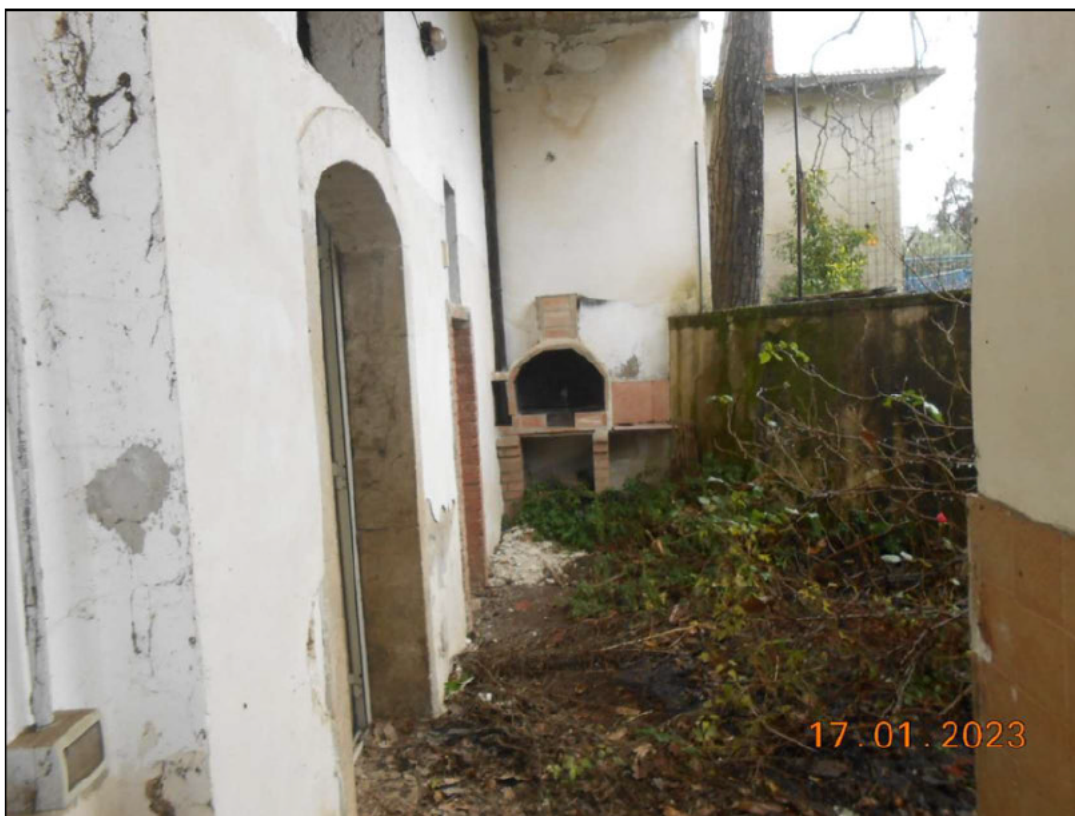
**FOTO N. 32 Vista immobile a piano terra. Si nota la corte p.Ila 421.**

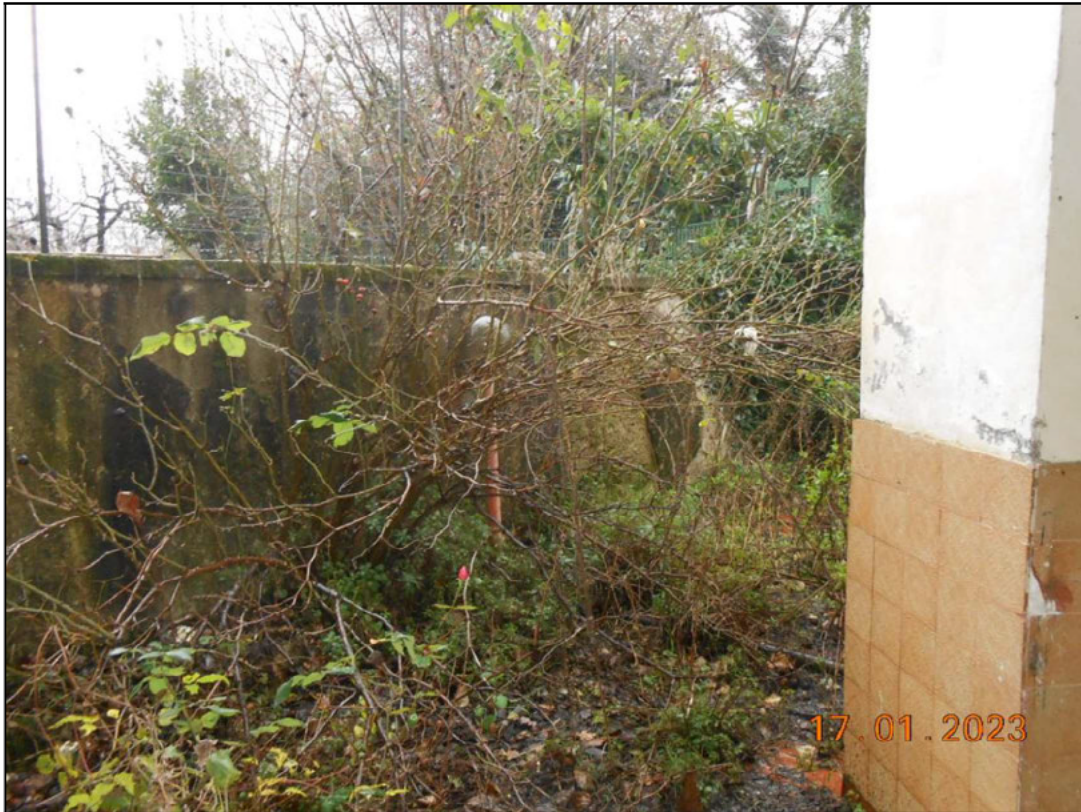
**FOTO N. 33 Vista della corte pertinenziale p.lla 421.**

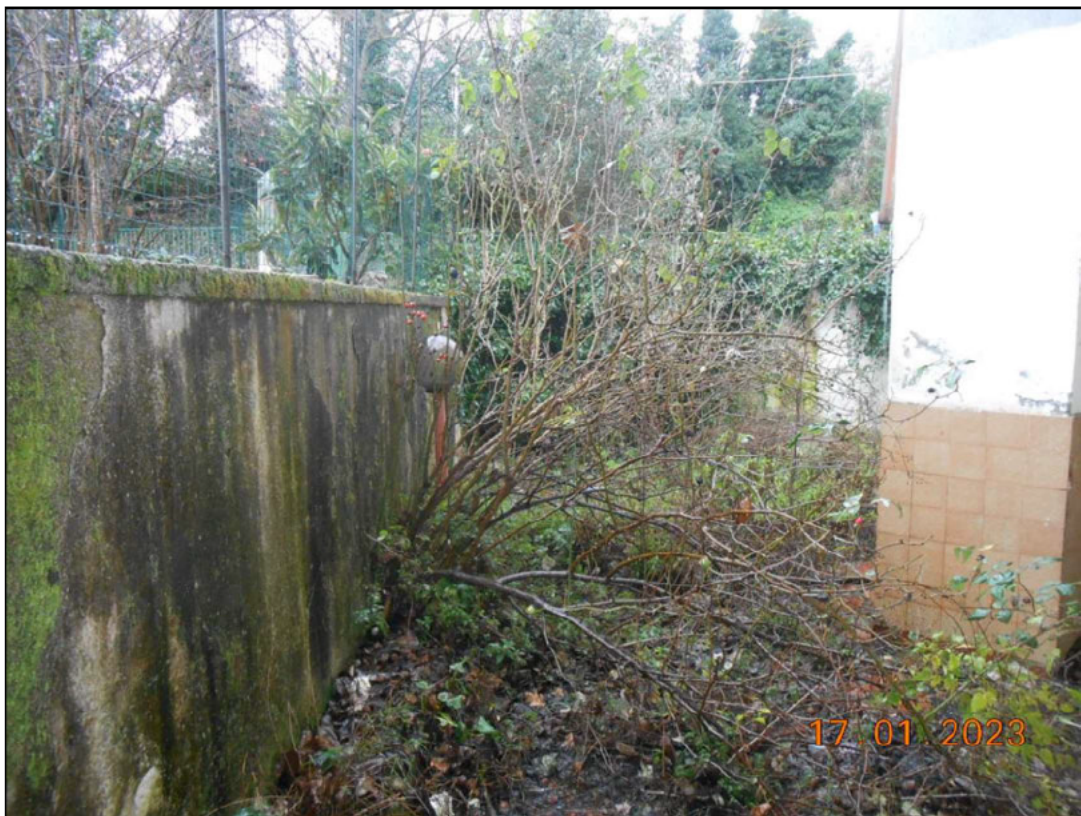
**FOTO N. 34 Vista della corte pertinenziale p.lla 421. Si nota lo stato di degrado.**

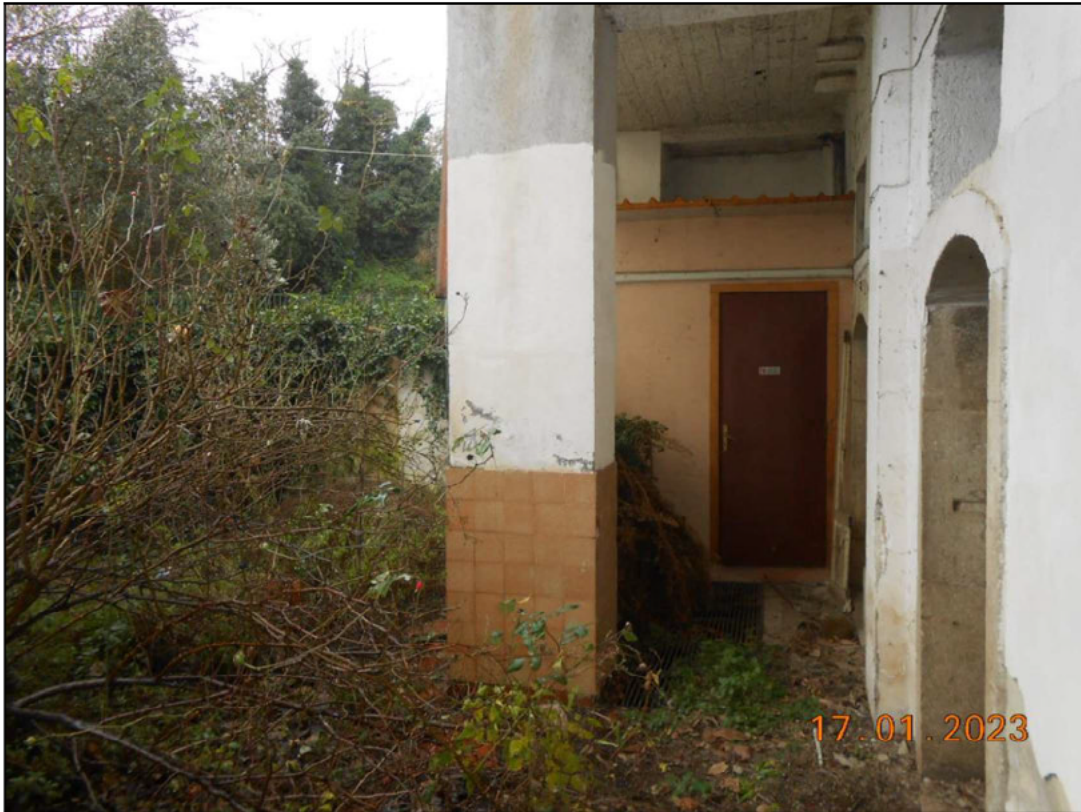
**FOTO N. 35** Vista del portico e w.c. a piano terra, adiacente alla corte p.IIa 421. Si nota il degrado.

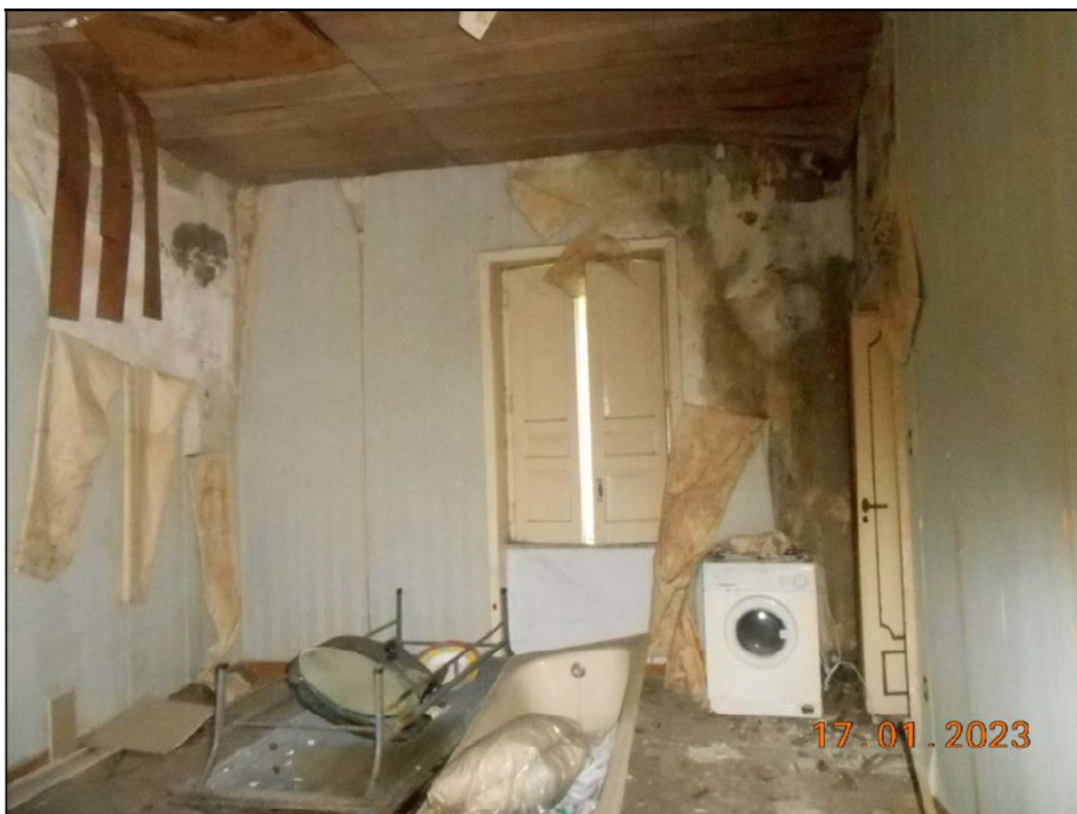
**FOTO N. 40 Vista interna del piano primo. Si notano le diffuse infiltrazioni d'acqua sul soffitto e pareti.**

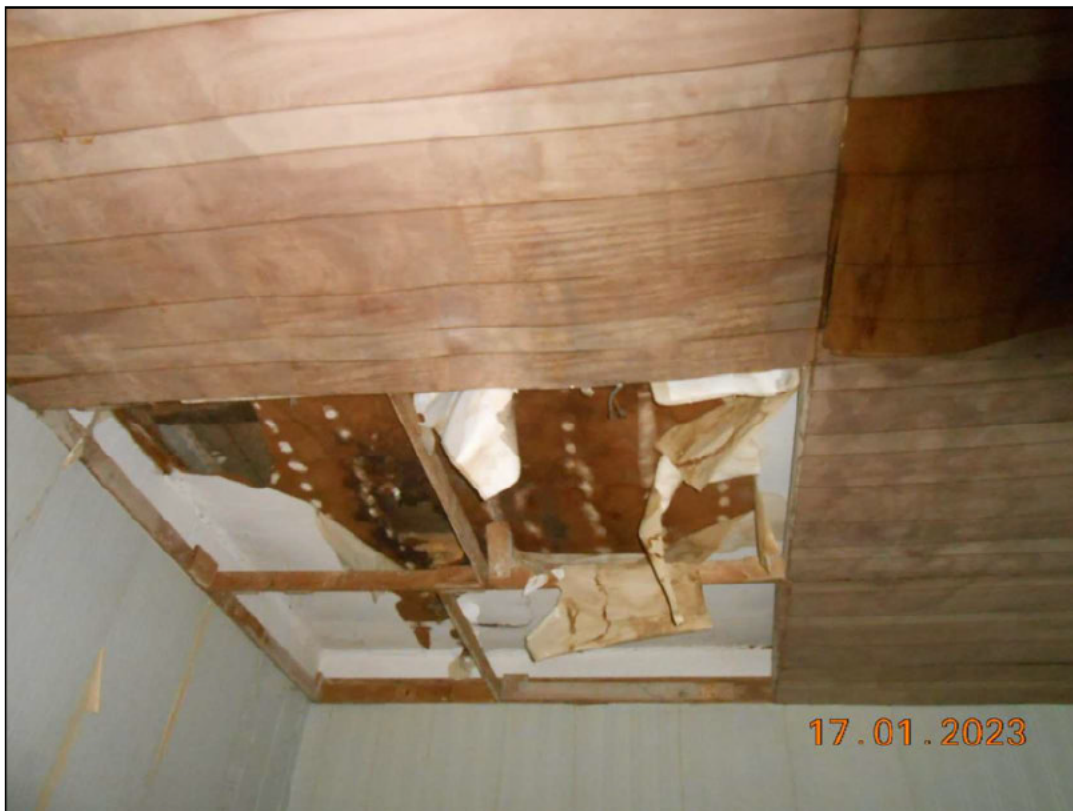
**FOTO N. 41** Vista interna del piano primo. Si nota la controsoffittatura dei solai e le diffuse infiltrazioni.

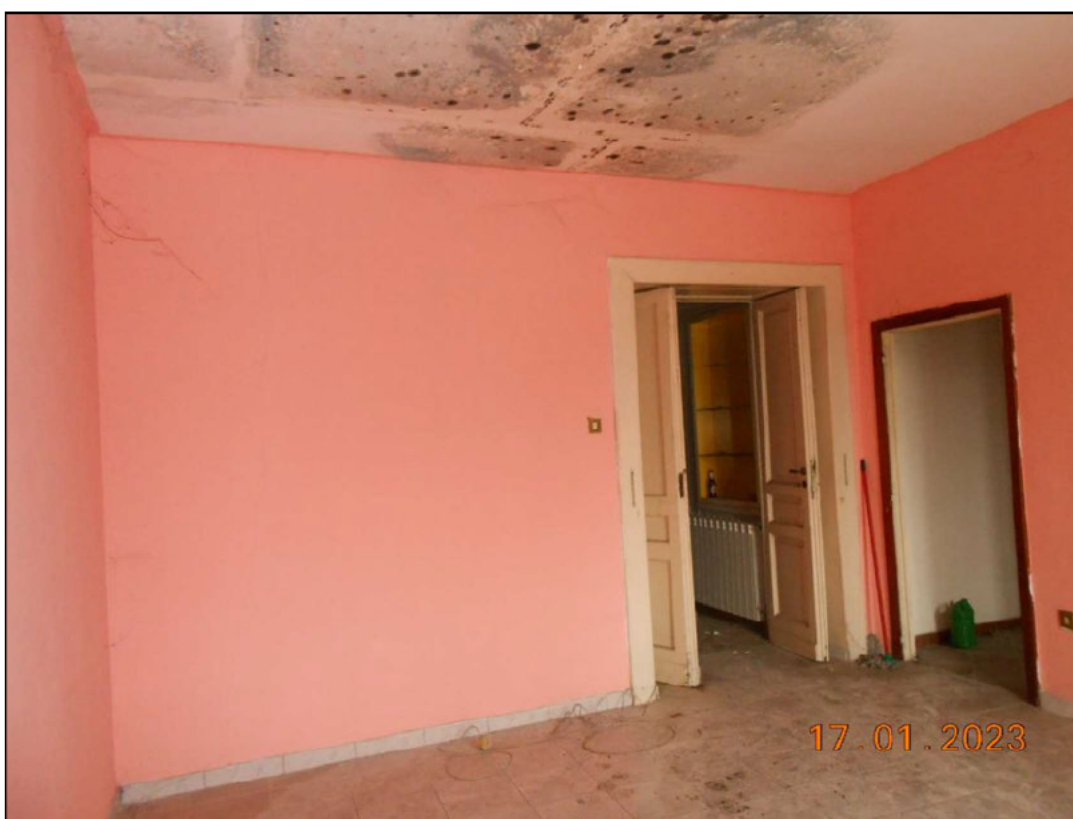
**FOTO N. 42** Vista interna del piano primo. Si notano le diffuse infiltrazioni d'acqua sul soffitto
