**RILIEVO FOTOGRAFICO**  
**VISTA DEGLI IMMOBILI A PIETRADEFUSI (AV)**  
**FRAZIONE DENTECANE – VIA ROMA n. 11**  
**FG. 23, P.LLA 351/3, 351/4 E 421**

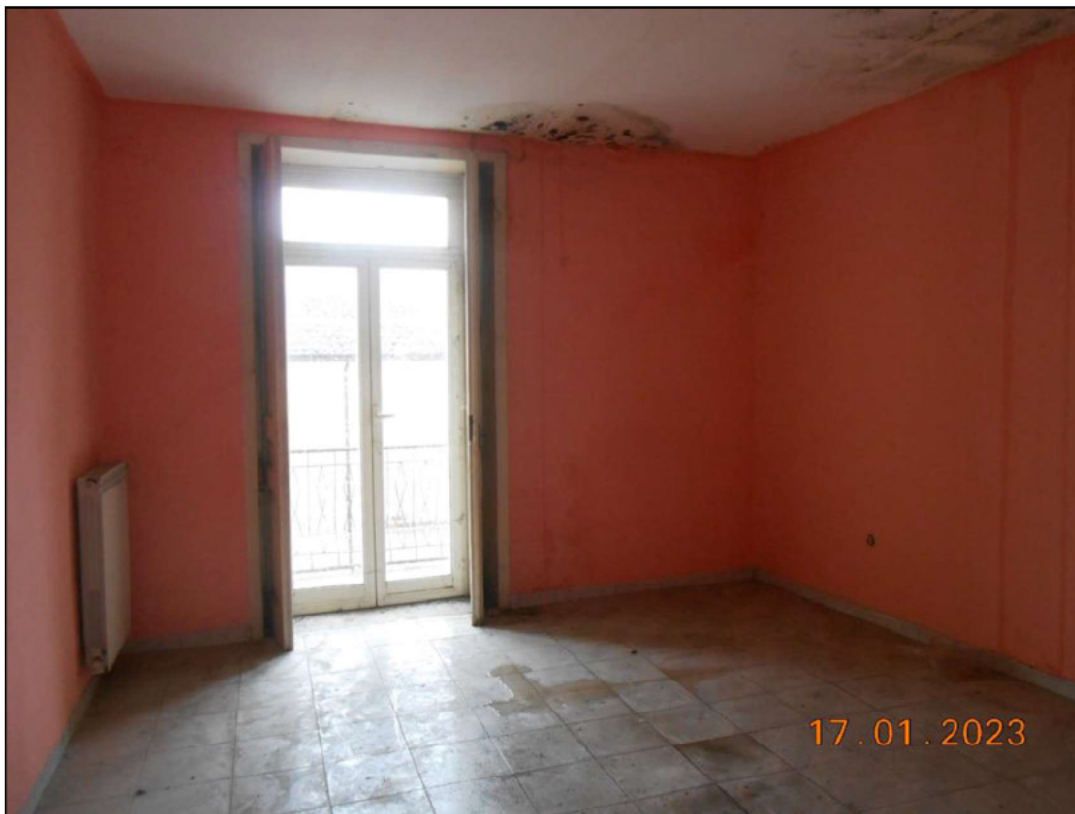
**FOTO N. 43 Vista interna del piano primo. Si notano diffuse infiltrazioni sul soffitto e l'acqua sul pavimento**

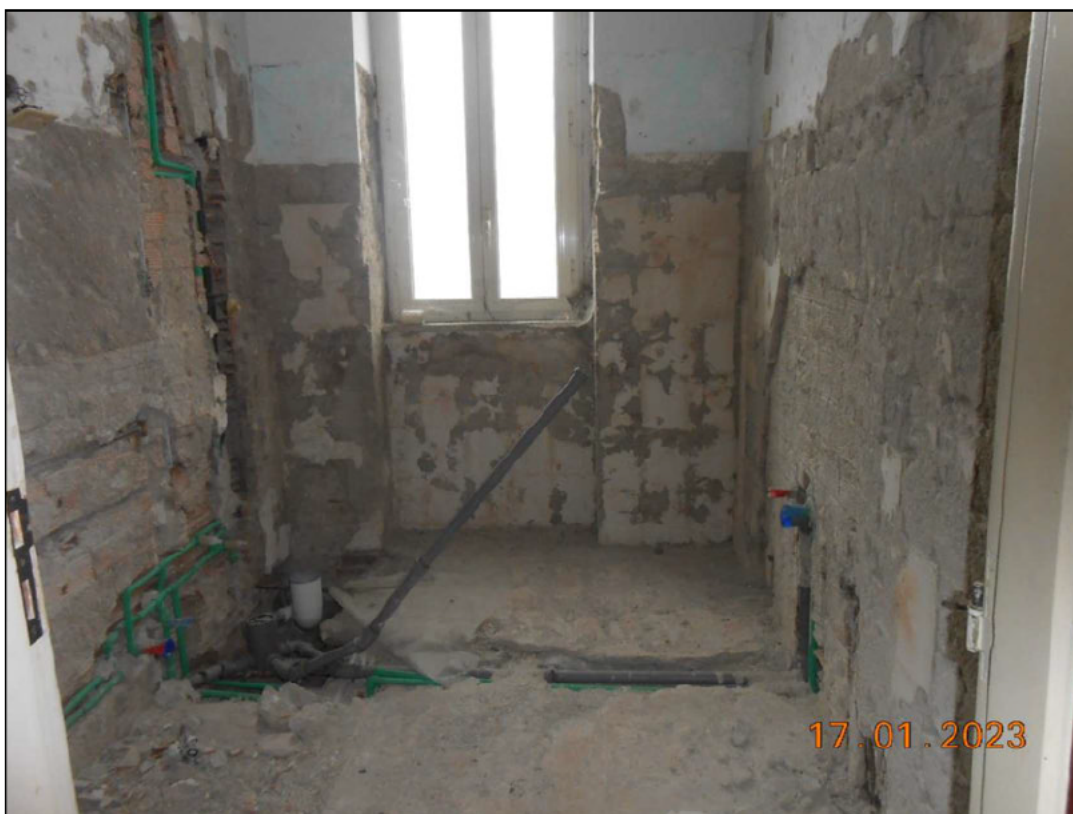
**FOTO N. 45** Vista interna del piano primo. Si notano i lavori di ristrutturazione, oramai fermi da molto tempo.

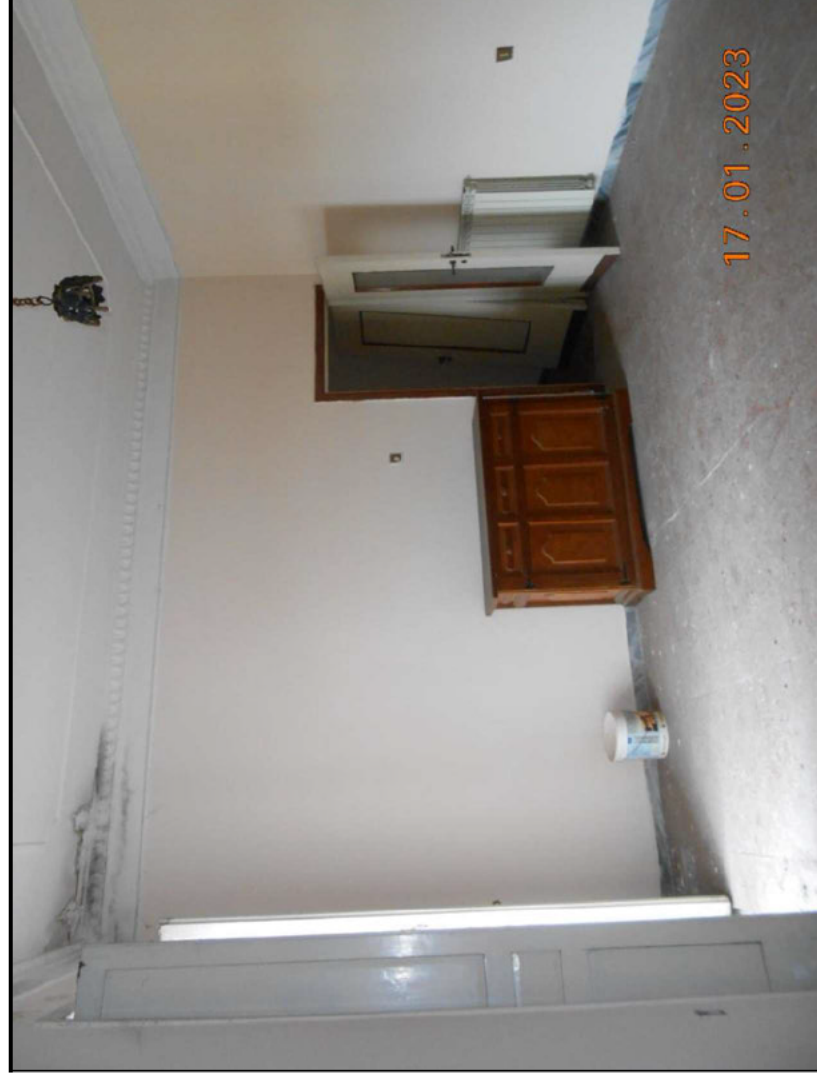
**FOTO N. 51 Vista interna del piano primo. Si notano le infiltrazioni nel soffitto.**

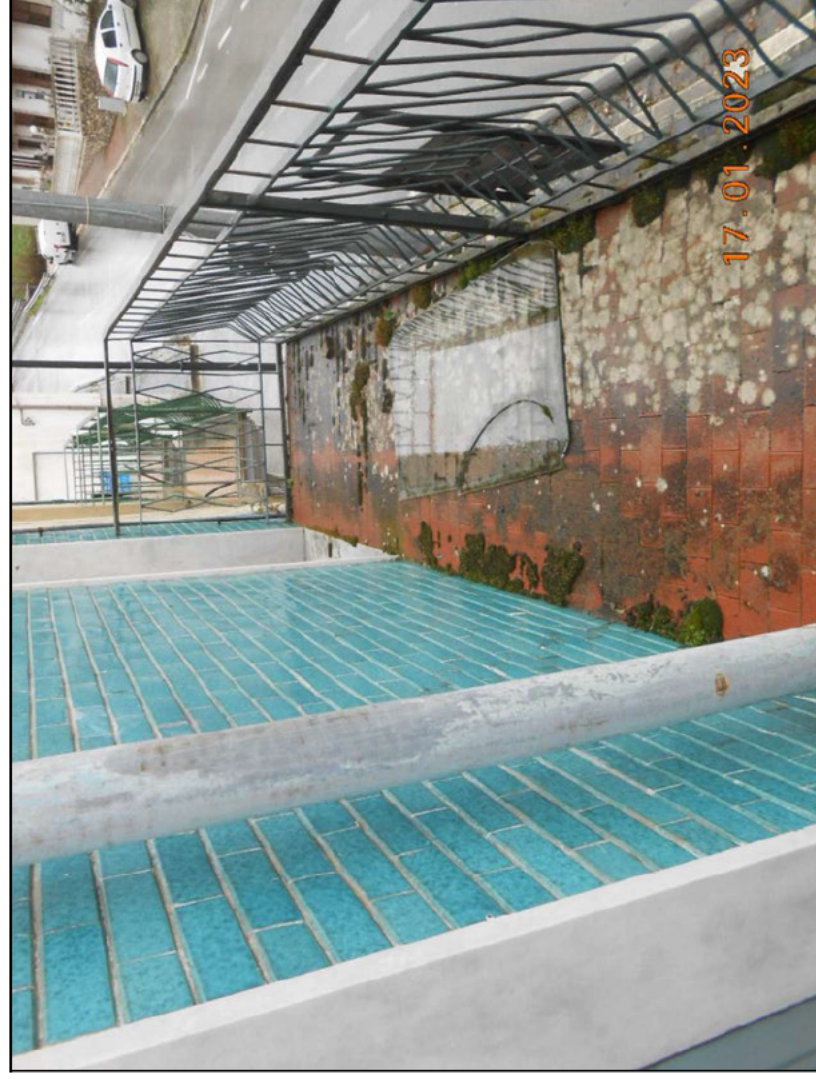
**FOTO N. 52 Vista dei balconi a piano primo. Si nota lo stato di degrado.**
