TRIBUNALE DI MACERATA

ESECUZIONE IMMOBILIARE N. R.G. 018/2022

DIFFORMITA' EDILIZIE

IMMOBILI SITI IN CORRIDONIA VIA CAVOUR 27

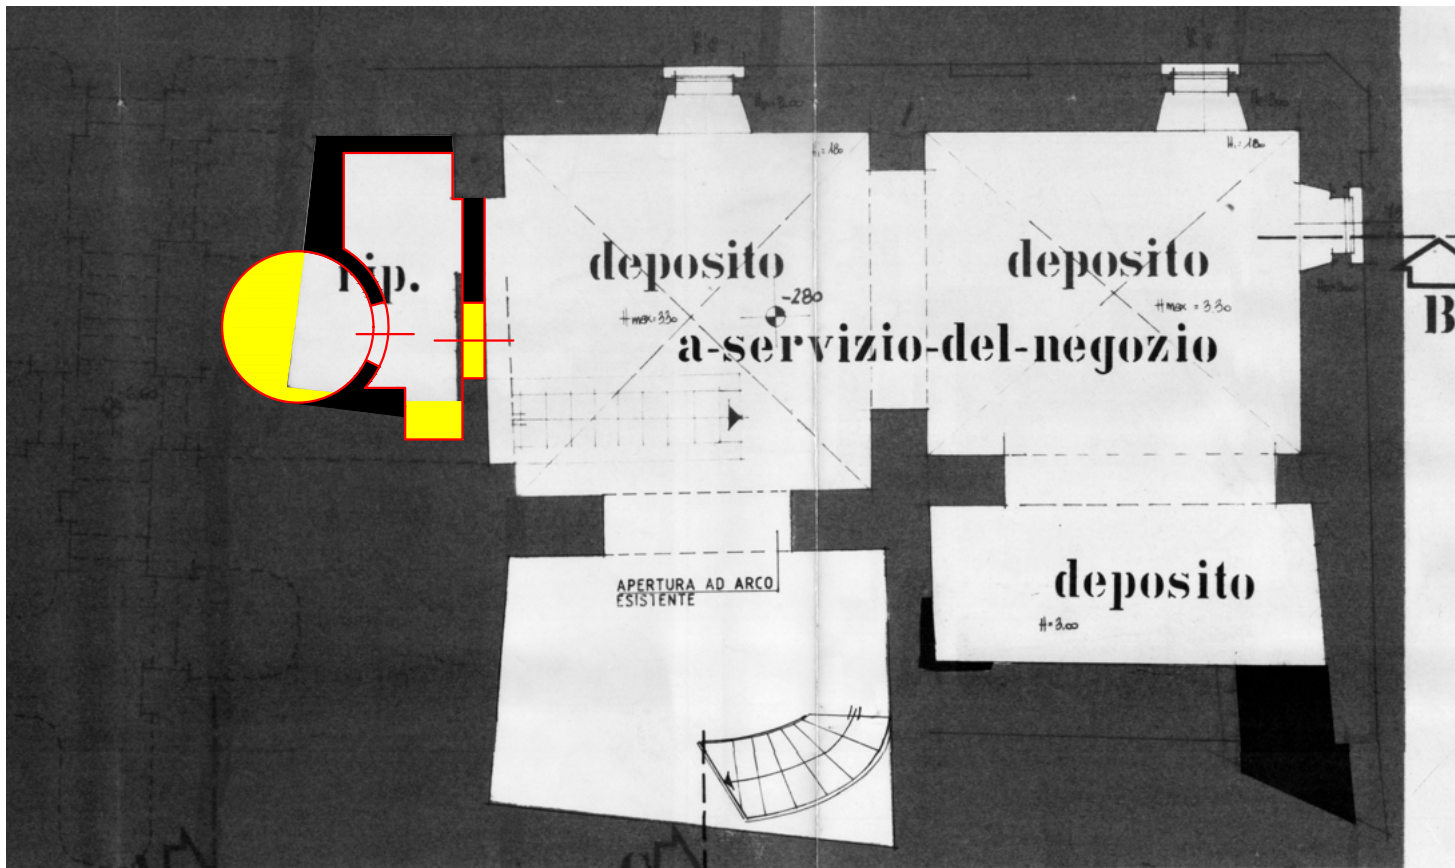
PIANO SOTTOSTRADA

P. SEMINTERRATO: il locale "Ripostiglio" presenta l'apertura di accesso (Foto n. 14 - 20) spostata al centro dell'arcata in muratura e dotata di porta blindata. Il locale presenta una diversa sagoma, anche in relazione ad un pozzo preesistente del quale è stata restaurata la porzione corrispondente al piano in esame, utilizzandola come cantina (Foto n. 20 - 21).

Tutte le difformità rilevate sono regolarizzabili mediante presentazione di una SCIA in sanatoria.

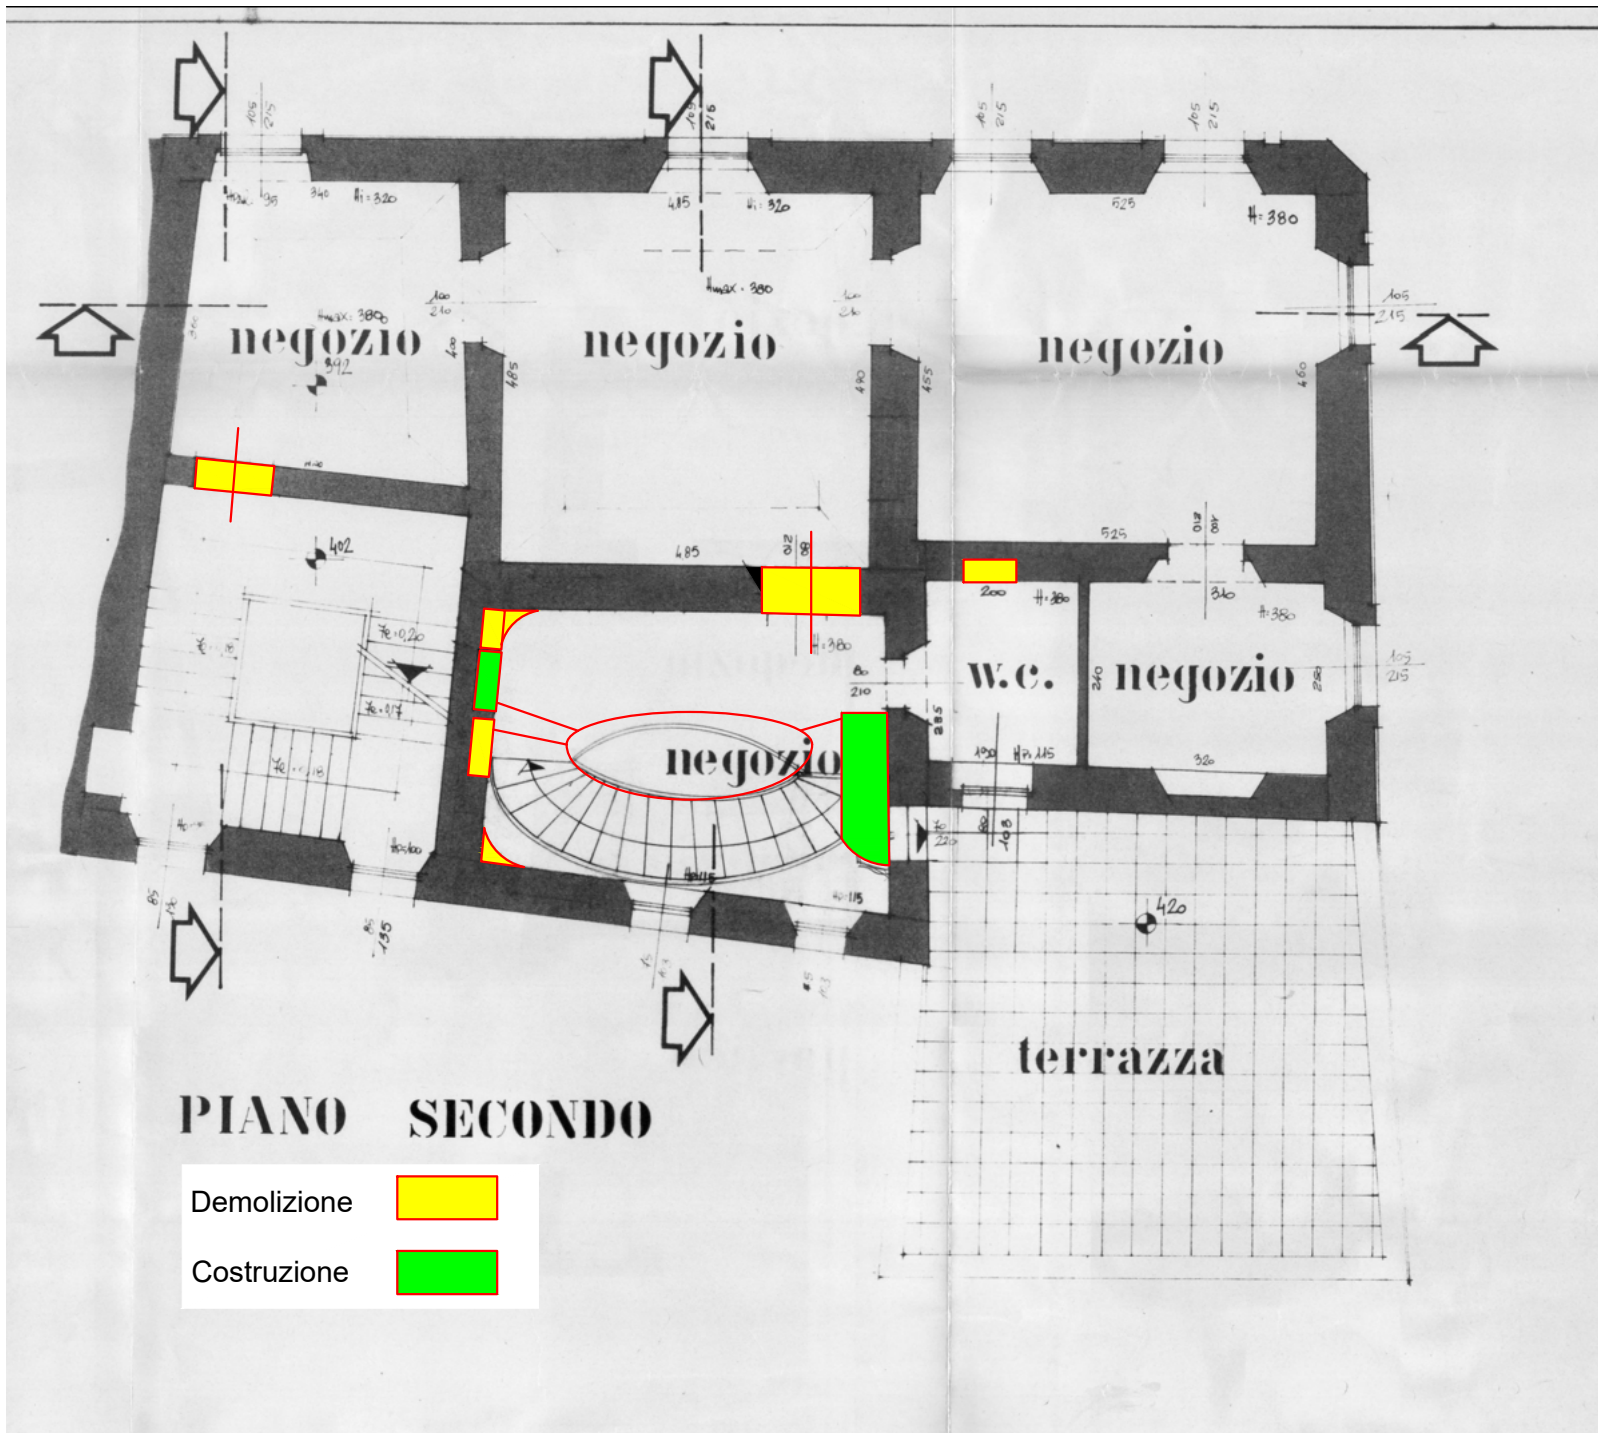
Per una più agevole individuazione delle difformità elencate è stato predisposto il presente elaborato planimetrico redatto sulle planimetrie di progetto e contenente l'individuazione delle difformità sopraelencate, indicate con colorazione in giallo per le modifiche in sottrazione ed in verde per le modifiche in aggiunta.
