### **3) Estratto dell'elaborato dell'esperto stimatore**

#### 4) Difformità accertate in occasione dei sopralluoghi effettuati

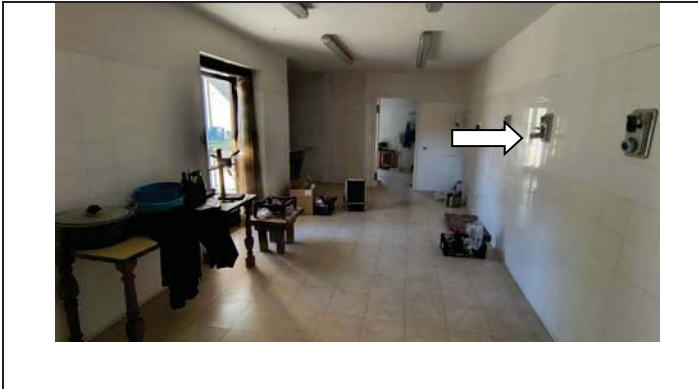
*Differente struttura portante*

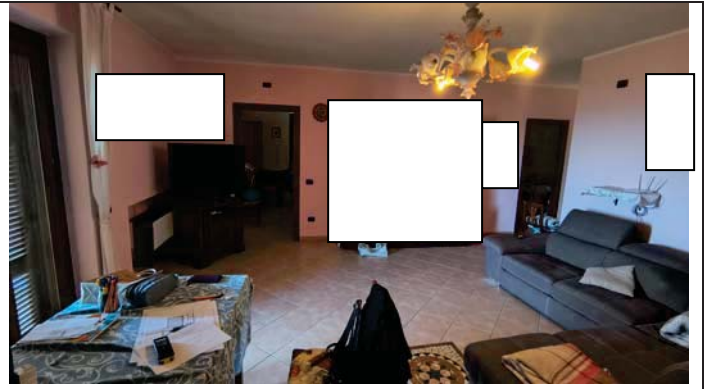
*Differente distribuzione interna del piano primo*

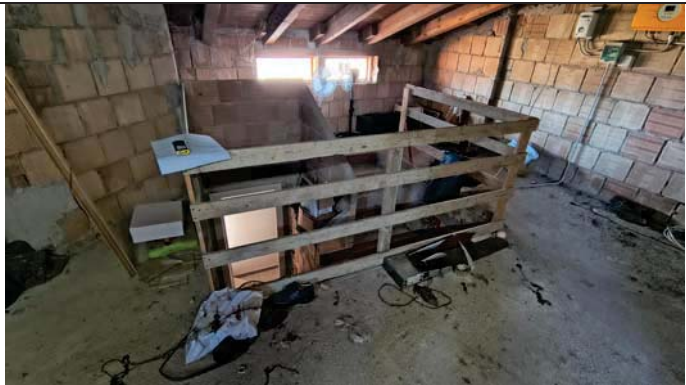
*Realizzazione di piano sottotetto e di differente copertura*

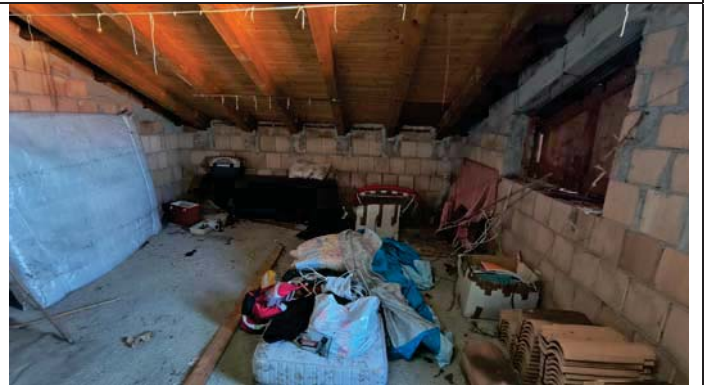
*Realizzazione di piano sottotetto e di differente copertura*

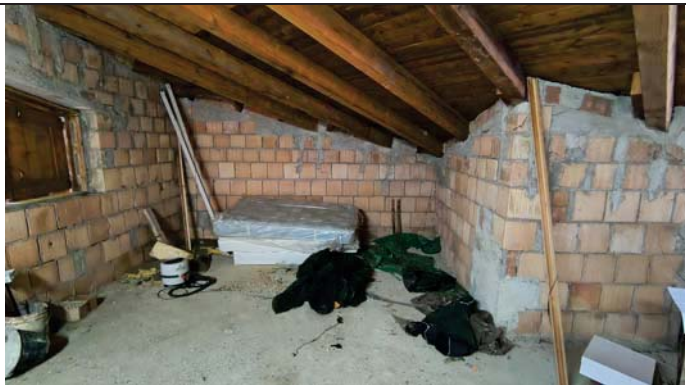
*Realizzazione di piano sottotetto e di differente copertura*

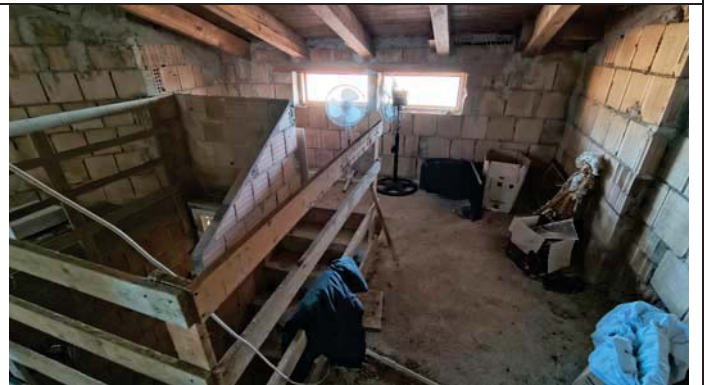
*Realizzazione di piano sottotetto e di differente copertura*

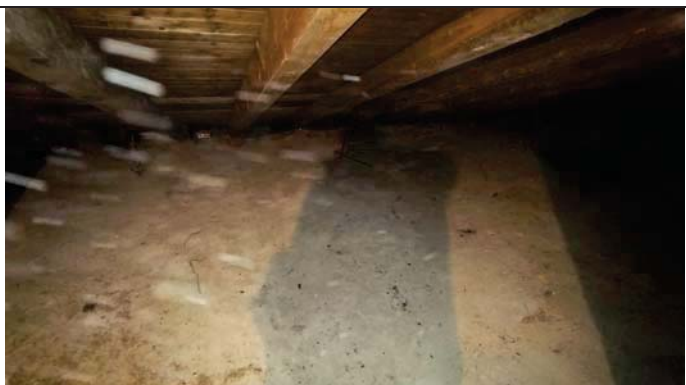
*Realizzazione di piano sottotetto e di differente copertura*

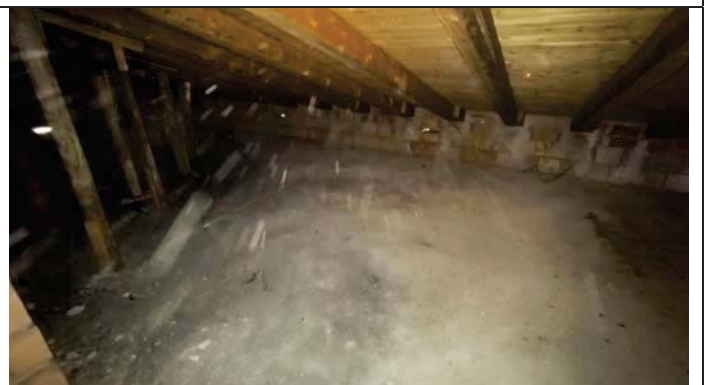
*Realizzazione di piano sottotetto e di differente copertura*

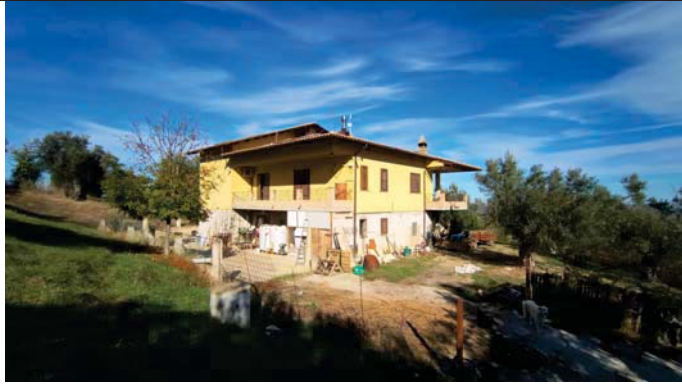
*Differenti prospettivi*

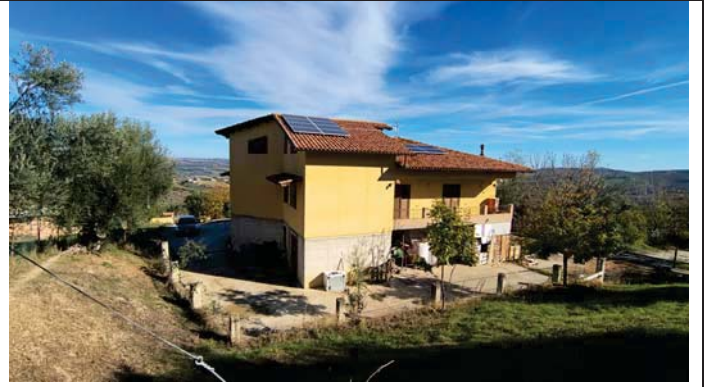
*Differenti prospettivi*

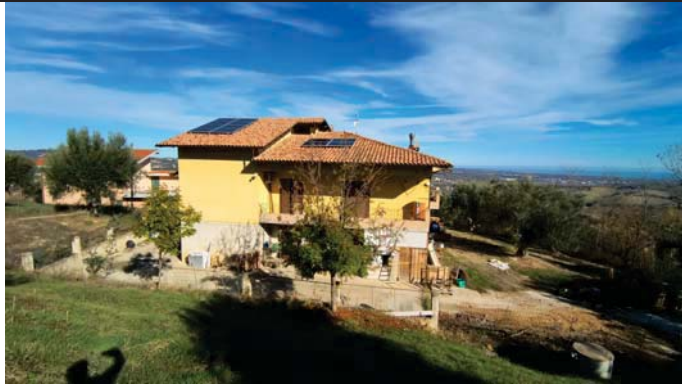
*Differenti prospettivi*

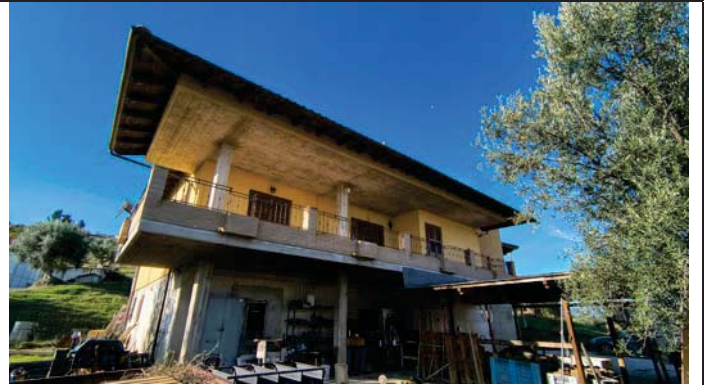
*Differenti prospettivi*

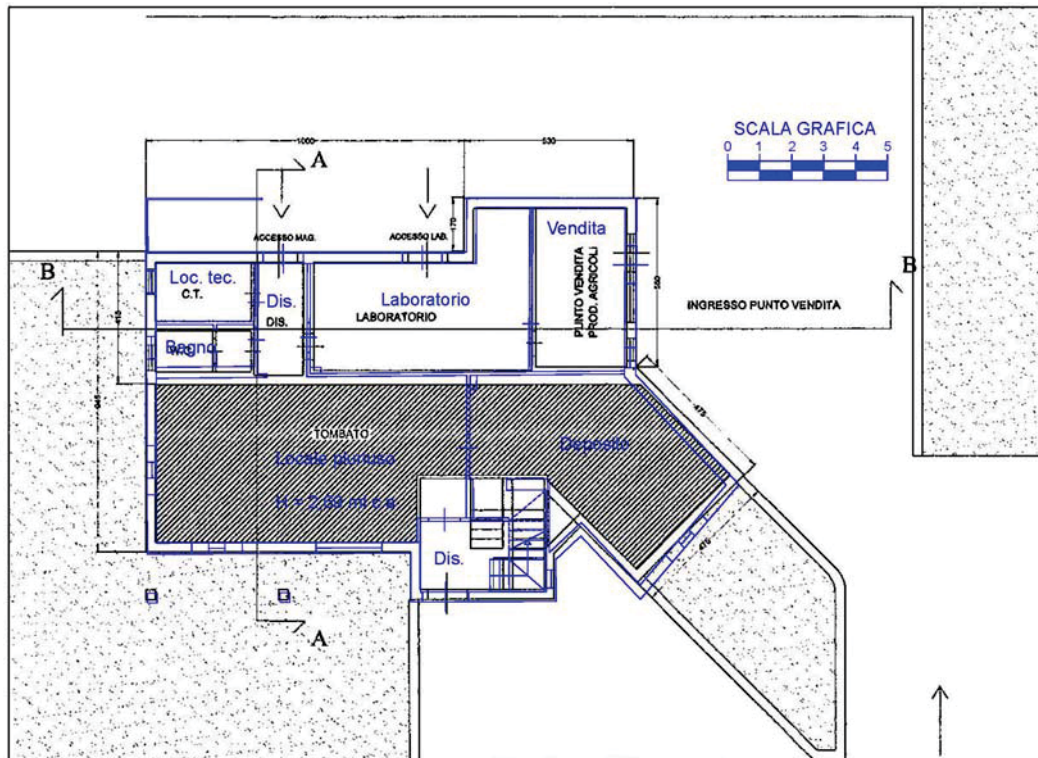
**PIANTA PIANO INTERRATO NUOVA SISTEMAZIONE**

Si riportano, a seguire, sovrapposizioni tra lo stato di fatto rilevato (in blu) e gli elaborati grafici allegati alla S.C.I.A. del 20/03/2015, prot. 368.
