TRIBUNALE ORDINARIO - MACERATA

174/2022

CONSULENZA ESTIMATIVA GIUDIZIARIA

del 22/10/2024

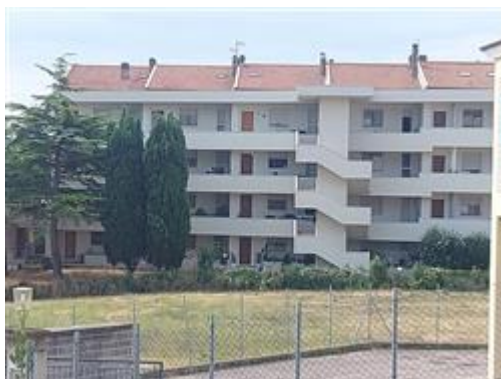
Vista generale condominio- facciata principale

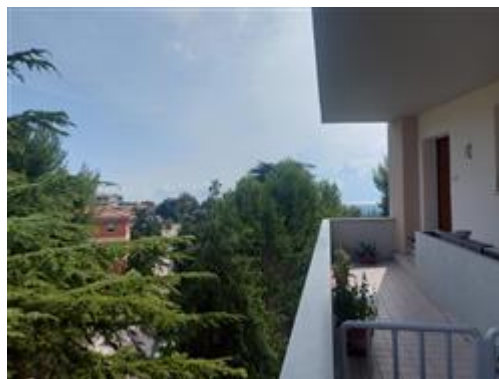
Vista ballatoio esclusivo

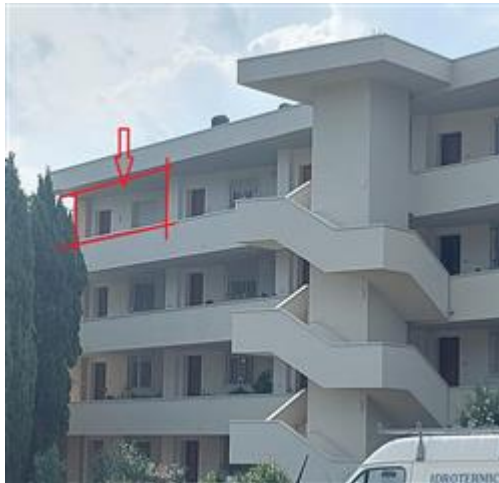
Particolare facciata principale

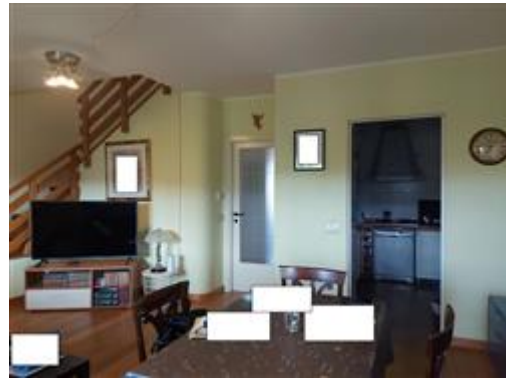
Foto interna - soggiorno

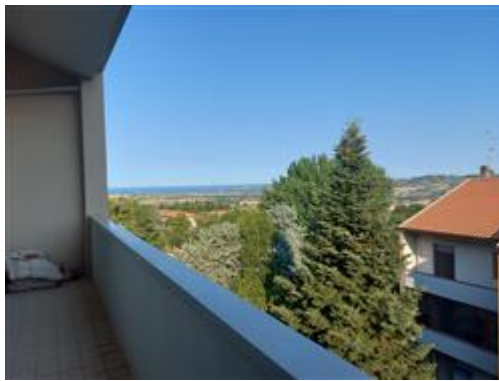
Particolare terrazzo piano terzo-lato camere da letto

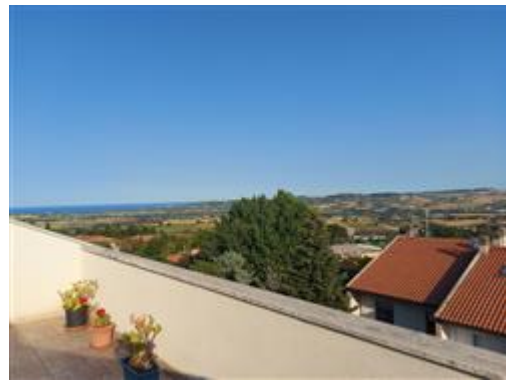
Particolare vista -terrazzo piano quarto

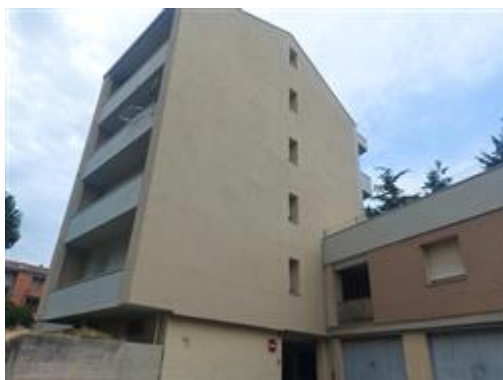
Particolare facciata sud-est

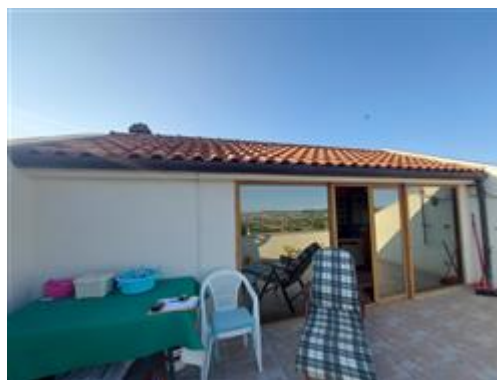
Particolare terrazza piano quarto

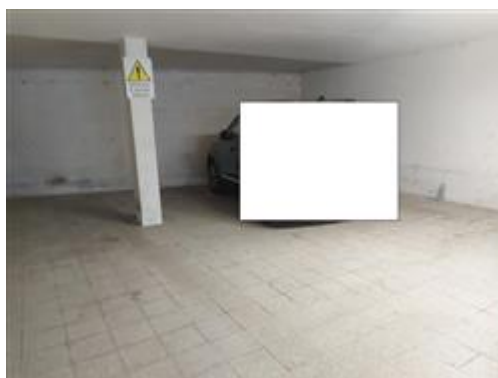
particolare del posto auto -dimensione della proprietà esecutata 1/2 dove è posizionata in foto la macchina

posto auto coperto sito al ps1 ,sul posto non delimitato e non utilizzabile per la sosta di autovetture per la sua delimitata larghezza .Coefficiente di ponderazione adottato 30%.	9,00	x	30 %	=	2,70
Totale:	195,00				128,55
