**TRIBUNALE CIVILE DI VASTO
SEZIONE FALLIMENTARE**

Liquidazione Giudiziale Proc. R.g. n. 15/2024

**ALLEGATO N.2
RILIEVO FOTOGRAFICO**

2.1 - Lotto Unico - Comune di Vasto: foglio 36 particelle 4415-4418, Immobile collocato su terreni posti su via D.G. Rossetti e a ridosso della via Histonienne

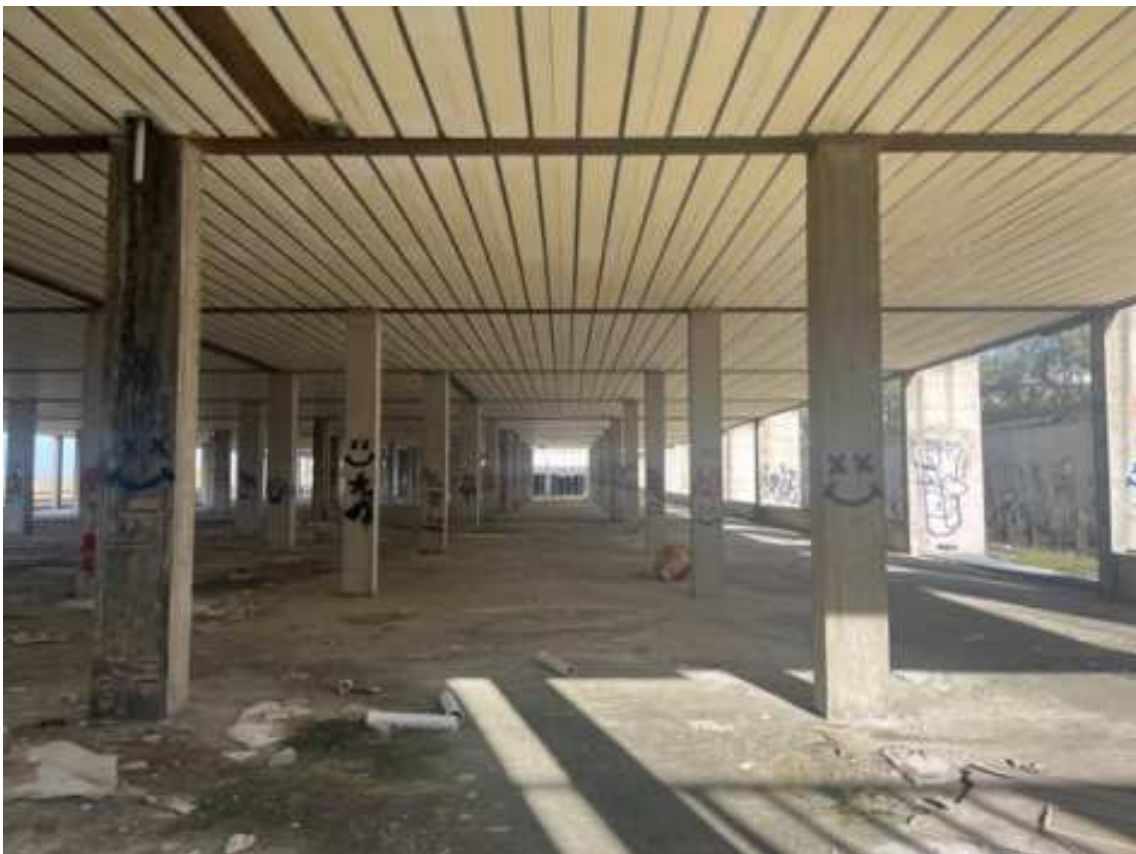
Fig.5 – Vista su scarti edili presenti sul solaio di calpestio (primo piano interrato).

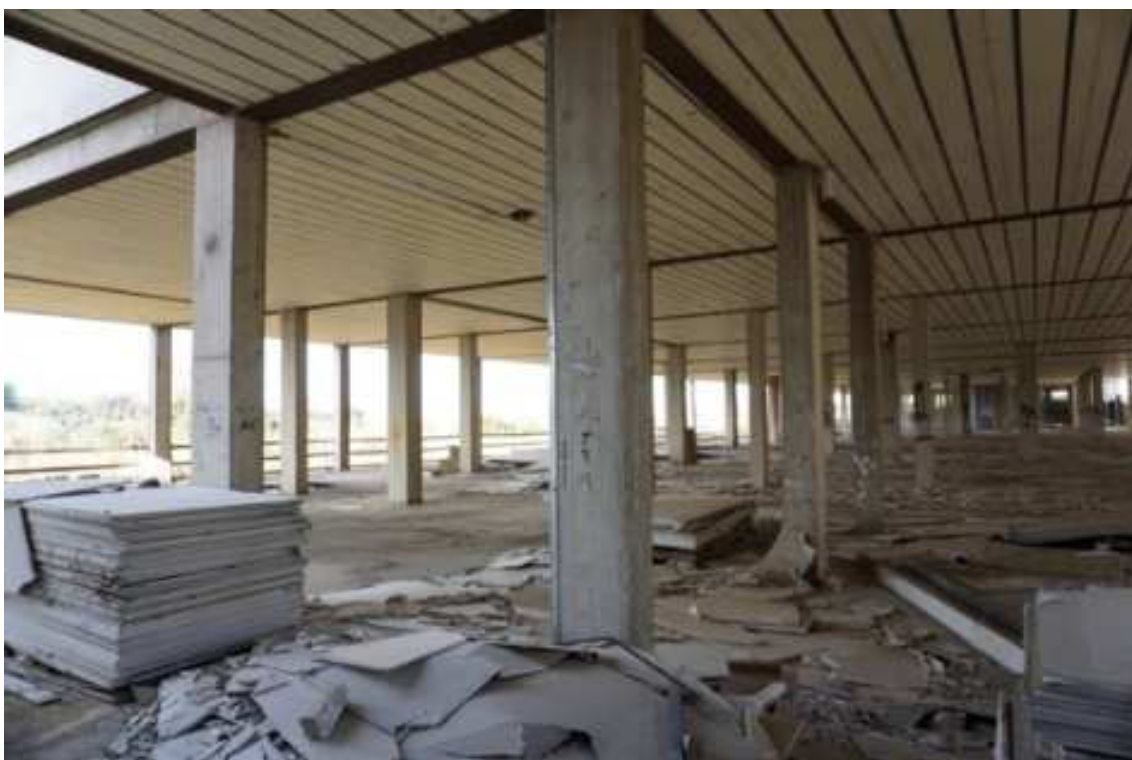
Fig.8 – Vista da nord-ovest verso nord-est delle pareti in cartongesso vandalizzate (primo piano interrato).

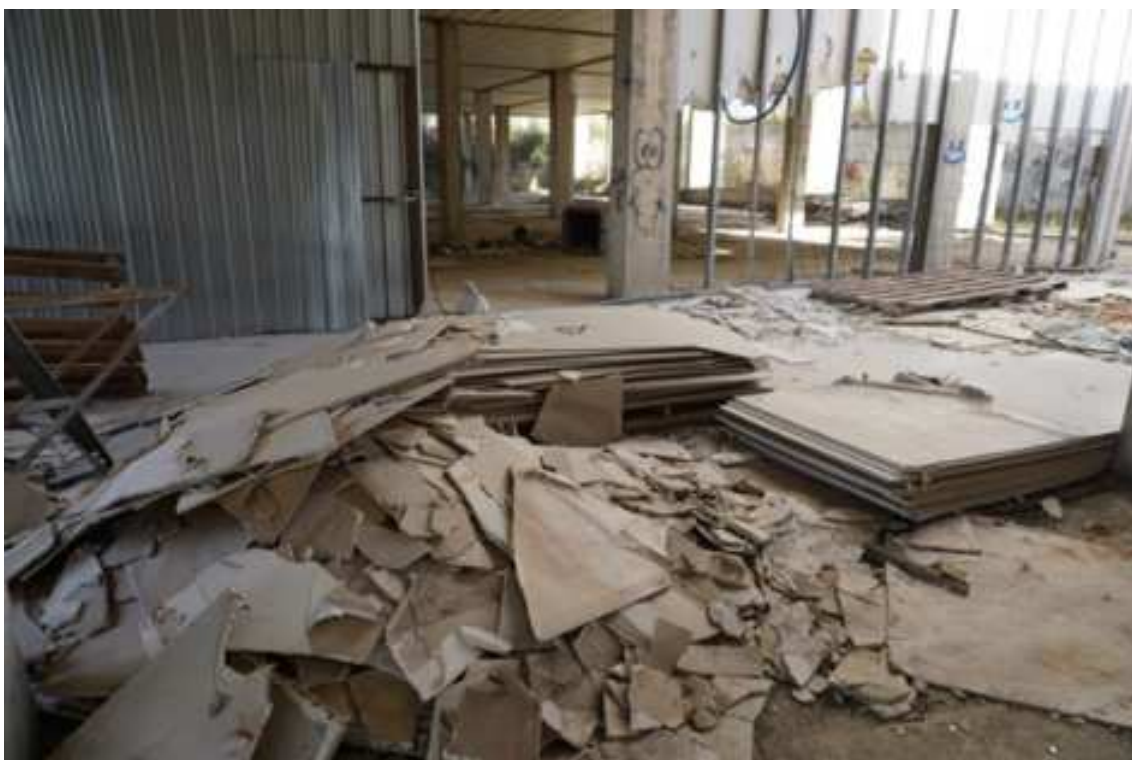
Fig.22 – Vista su pareti in cartongesso vandalizzate (primo piano interrato).

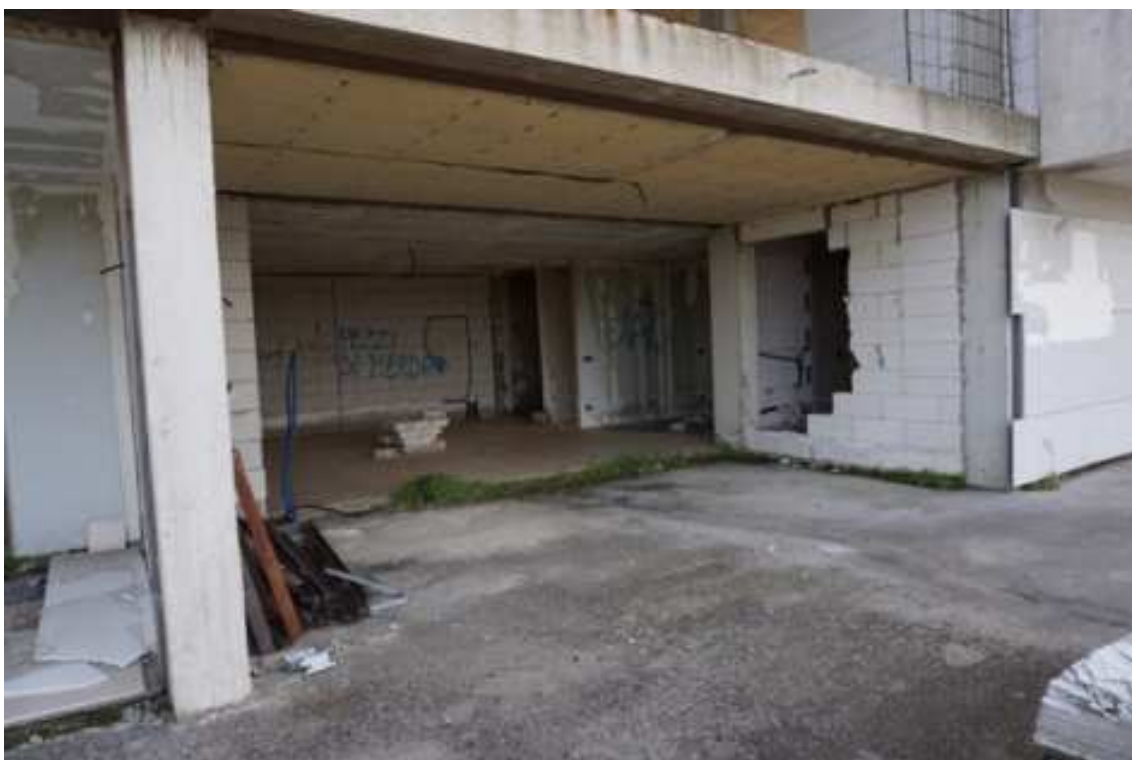
Fig.39 – Vista dei vani interni agli alloggi e suddivisione dei vani pareti vandalizzate (piano rialzato).

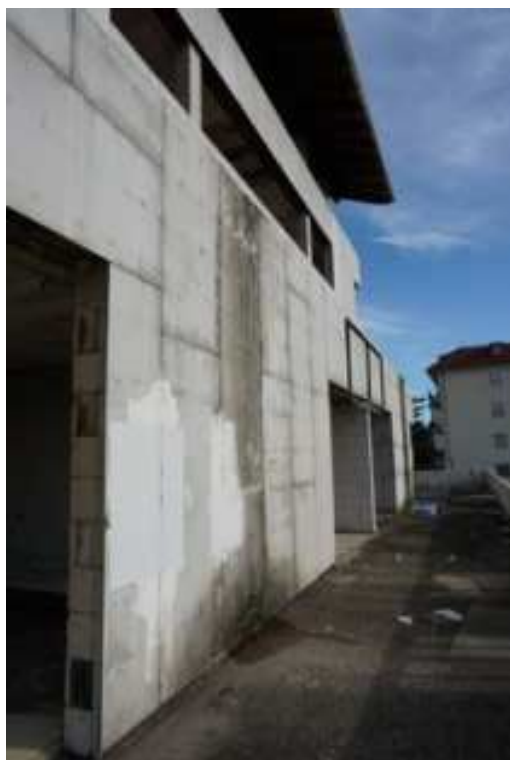
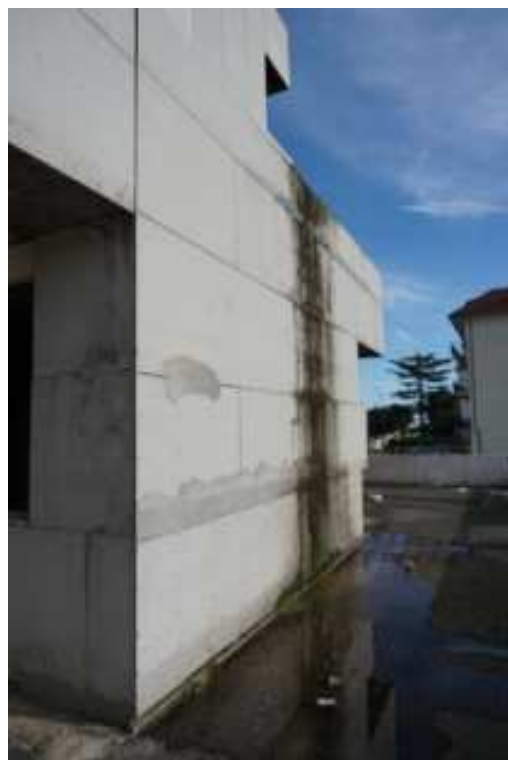
Figg.47-48 – Vista del balcone di testata posto a sud con dettaglio dello stato di degrado di facciate e solai (piano rialzato).

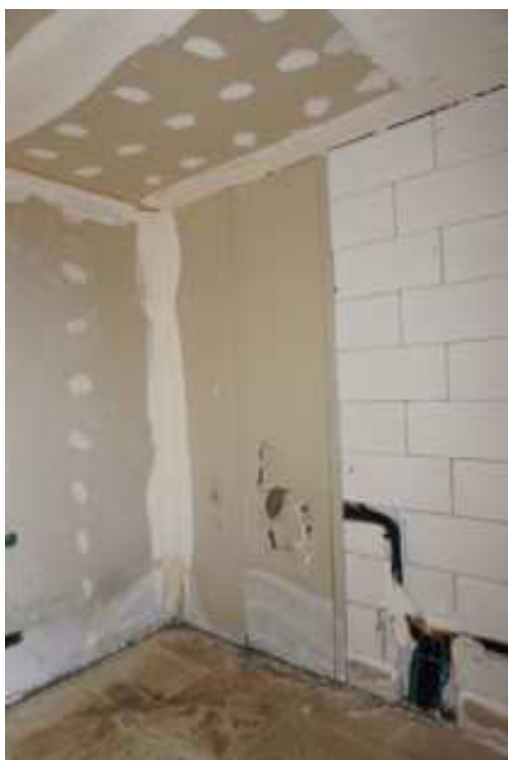
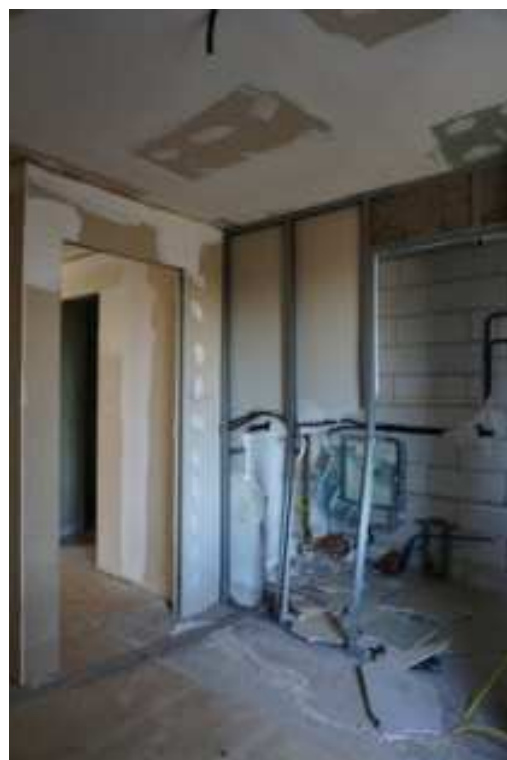
Figg.49-50 – Vista dei vani interni privi di opere di finitura e con presenza di interventi vandalici (piano rialzato).

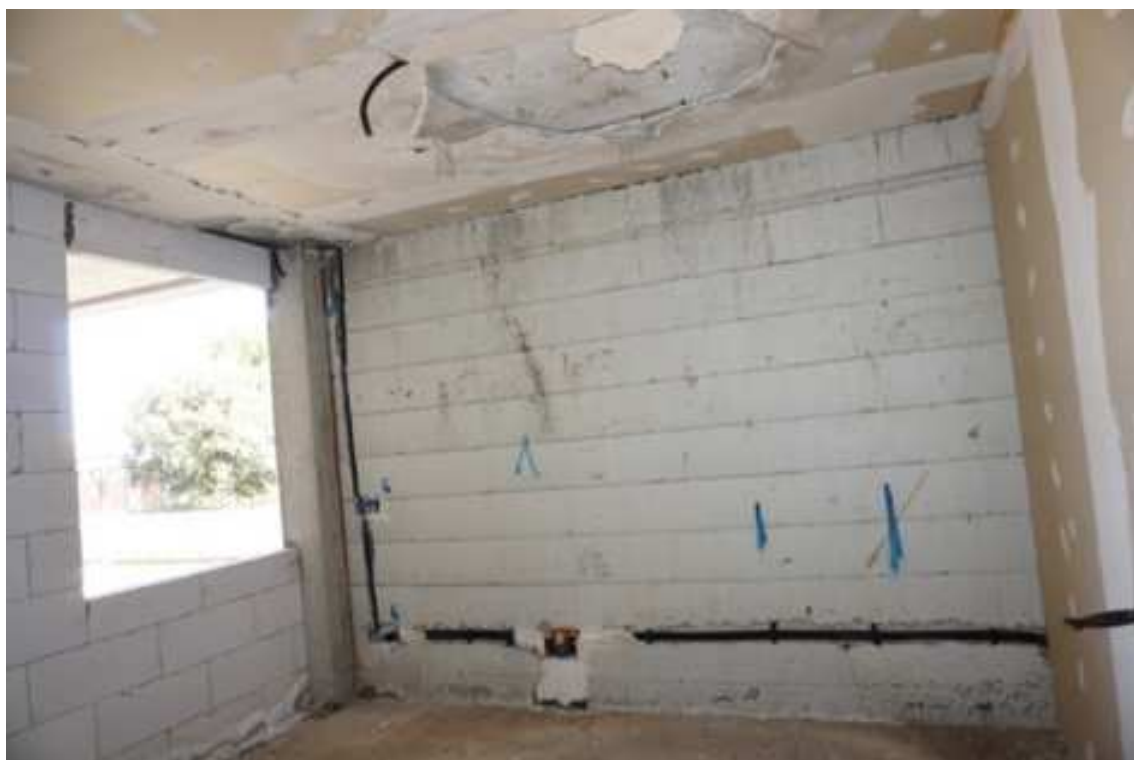
Fig.51 – Vista di un vano interno privo di opere di finitura e con fenomeni infiltrativi in atto (piano rialzato).

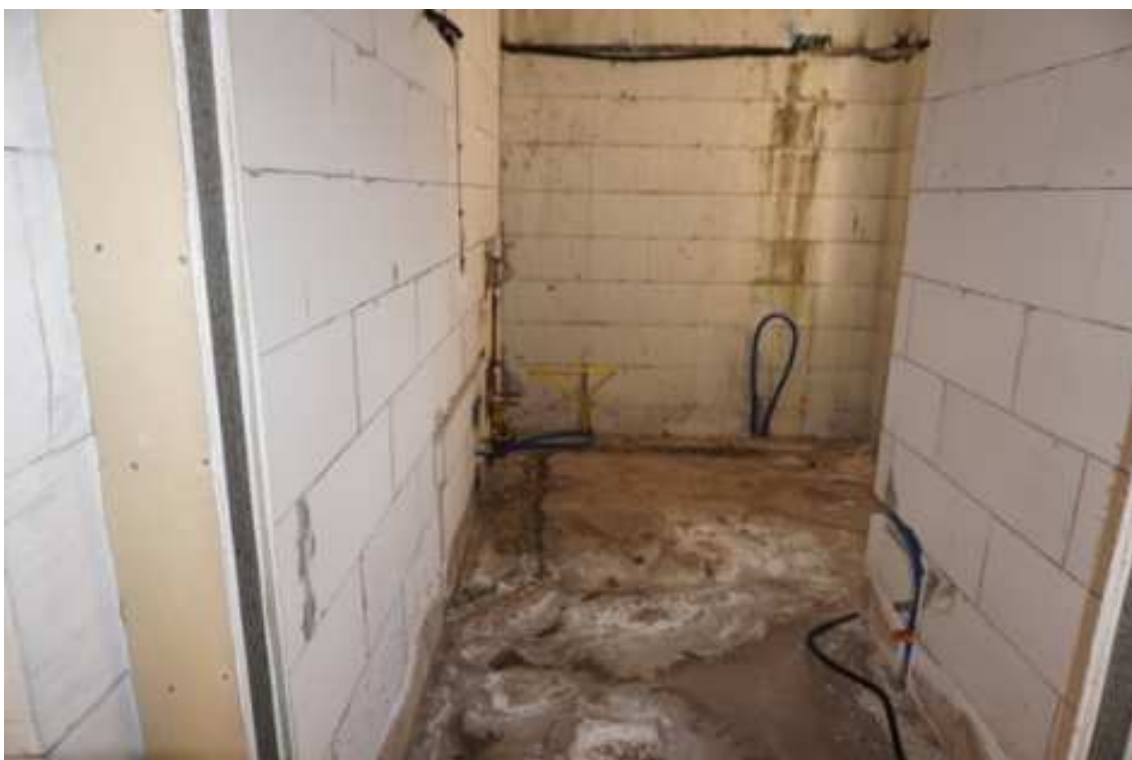
Fig.52 – Vista vano bagno con presenza di infiltrazioni e Sali in affioramento (piano rialzato).

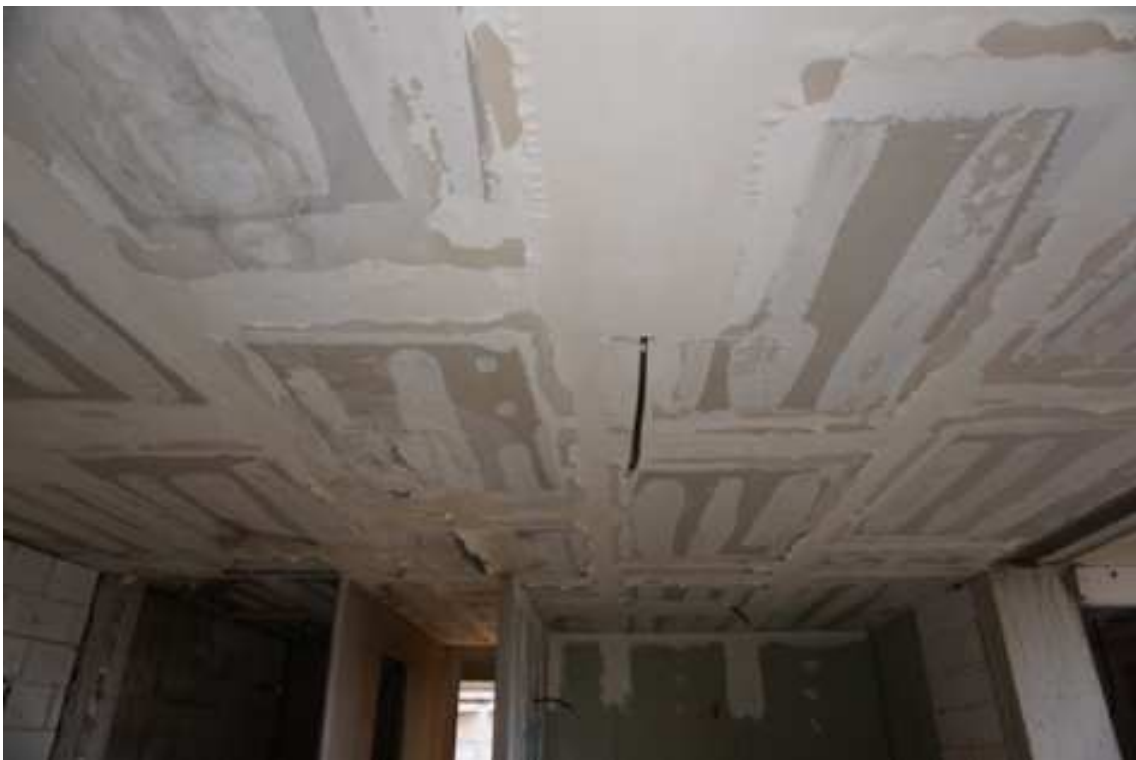
Fig.64 – Vista dei vani interni al complesso residenziale con dettaglio su soffitto in cartongesso e presenza di fenomeni infiltrativi (piano rialzato).

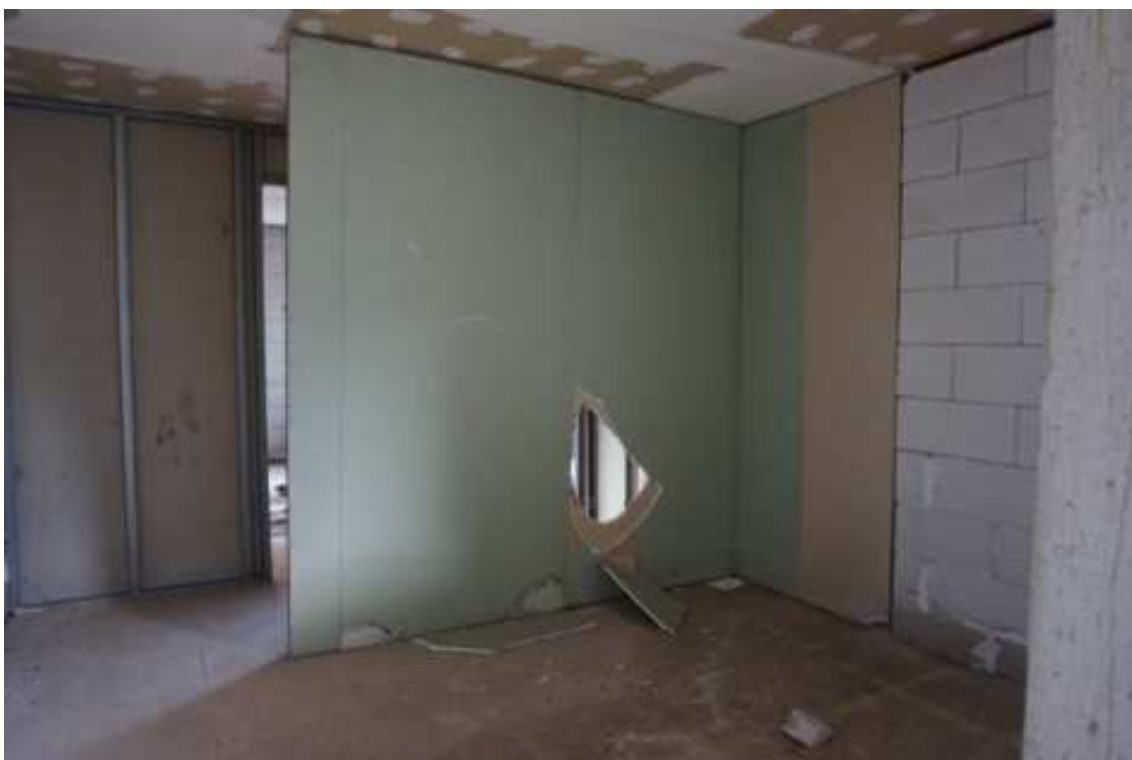
Fig.65 – Vista di predisposizione delle partizioni dei vani interni e vandalizzazione di parte di essi (piano rialzato).

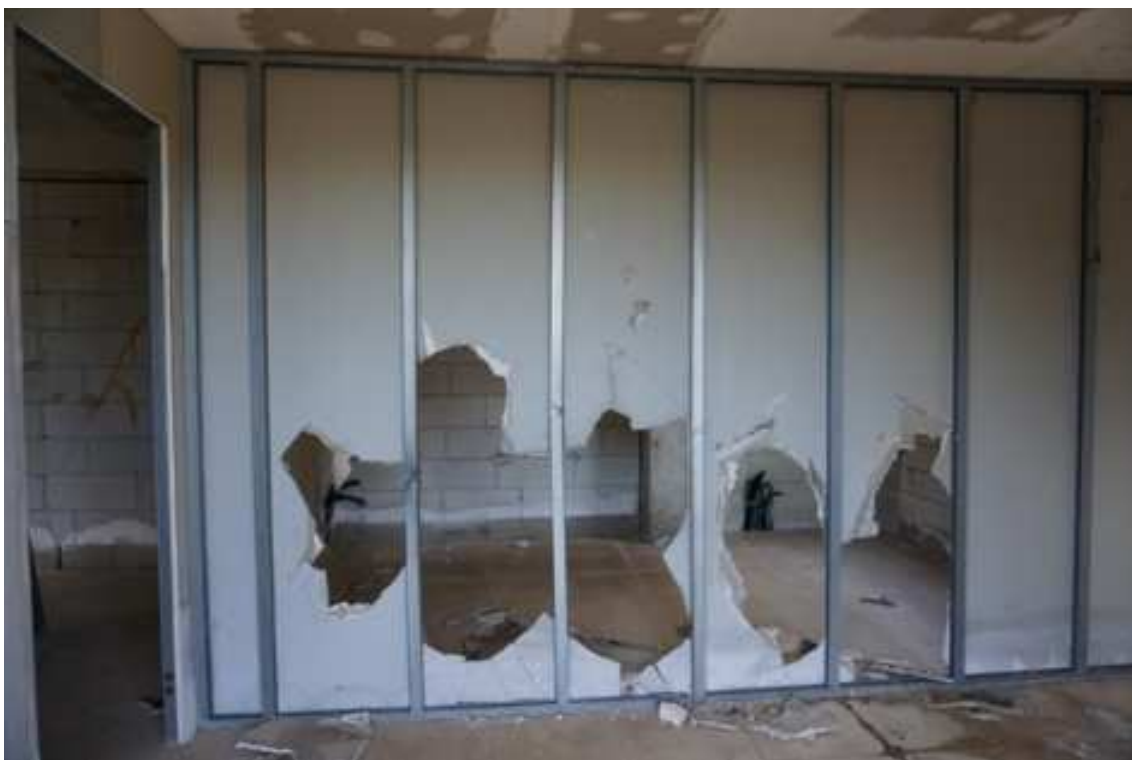
Fig.66 – Vista di predisposizione delle partizioni dei vani interni e vandalizzazione di parte di essi (piano rialzato).

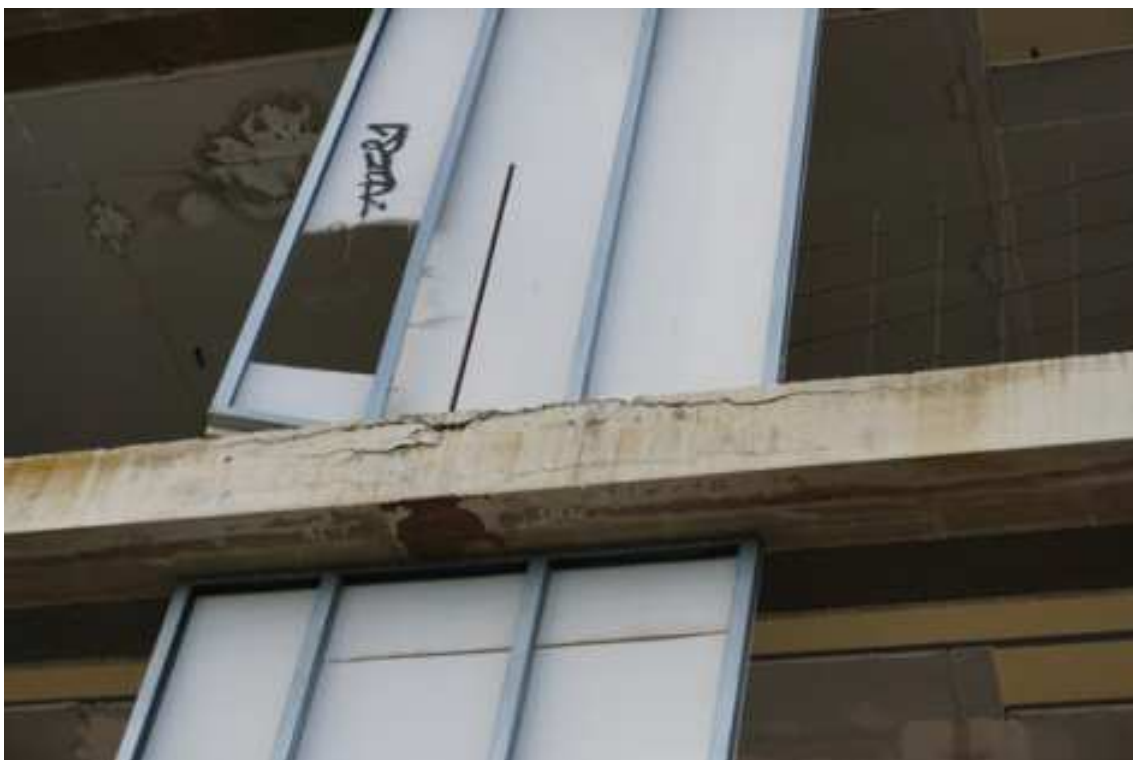
Fig.81– Vista sui fenomeni di degrado del cls sul bordo dei solai dei piani superiori (piano rialzato).

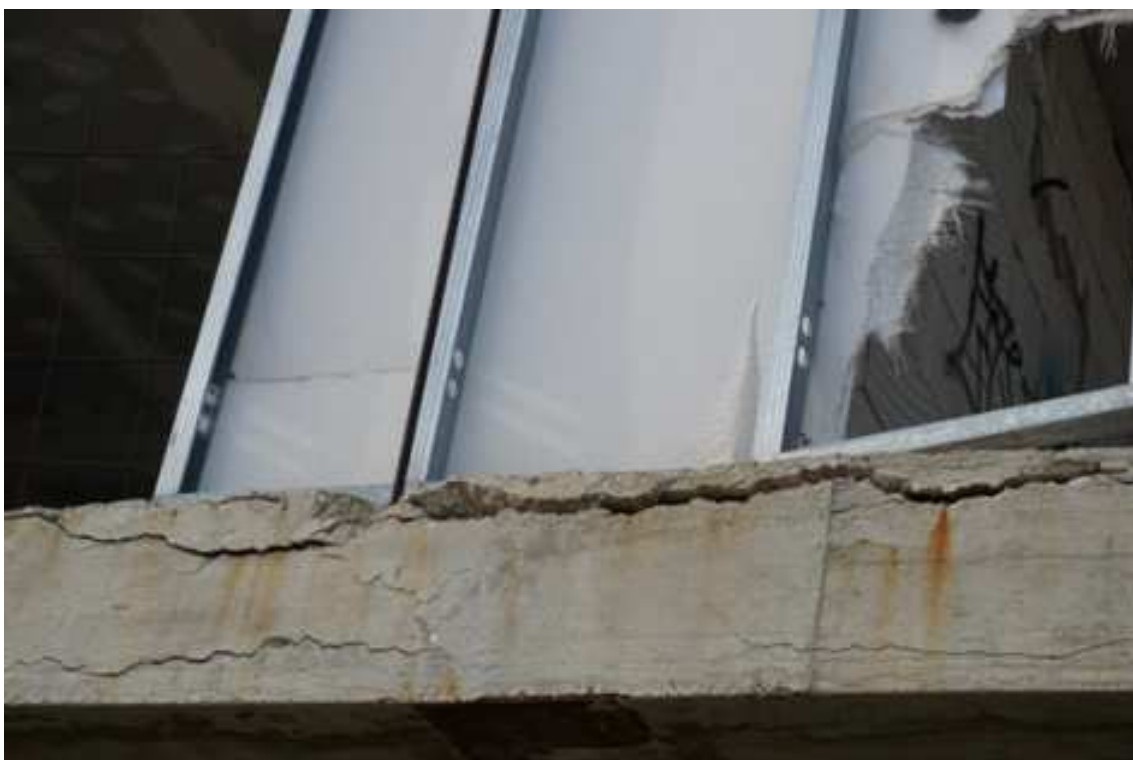
Fig.82– Vista di dettaglio sui fenomeni di degrado cls sul bordo dei solai dei piani superiori (piano rialzato)..
