Allegato A.10:- Documentazione fotografica

U.I. SITA IN ALTAVILLA MILICIA, C.DA PORTELLA DAINO, VIA PORTELLA DAINO 1 SN

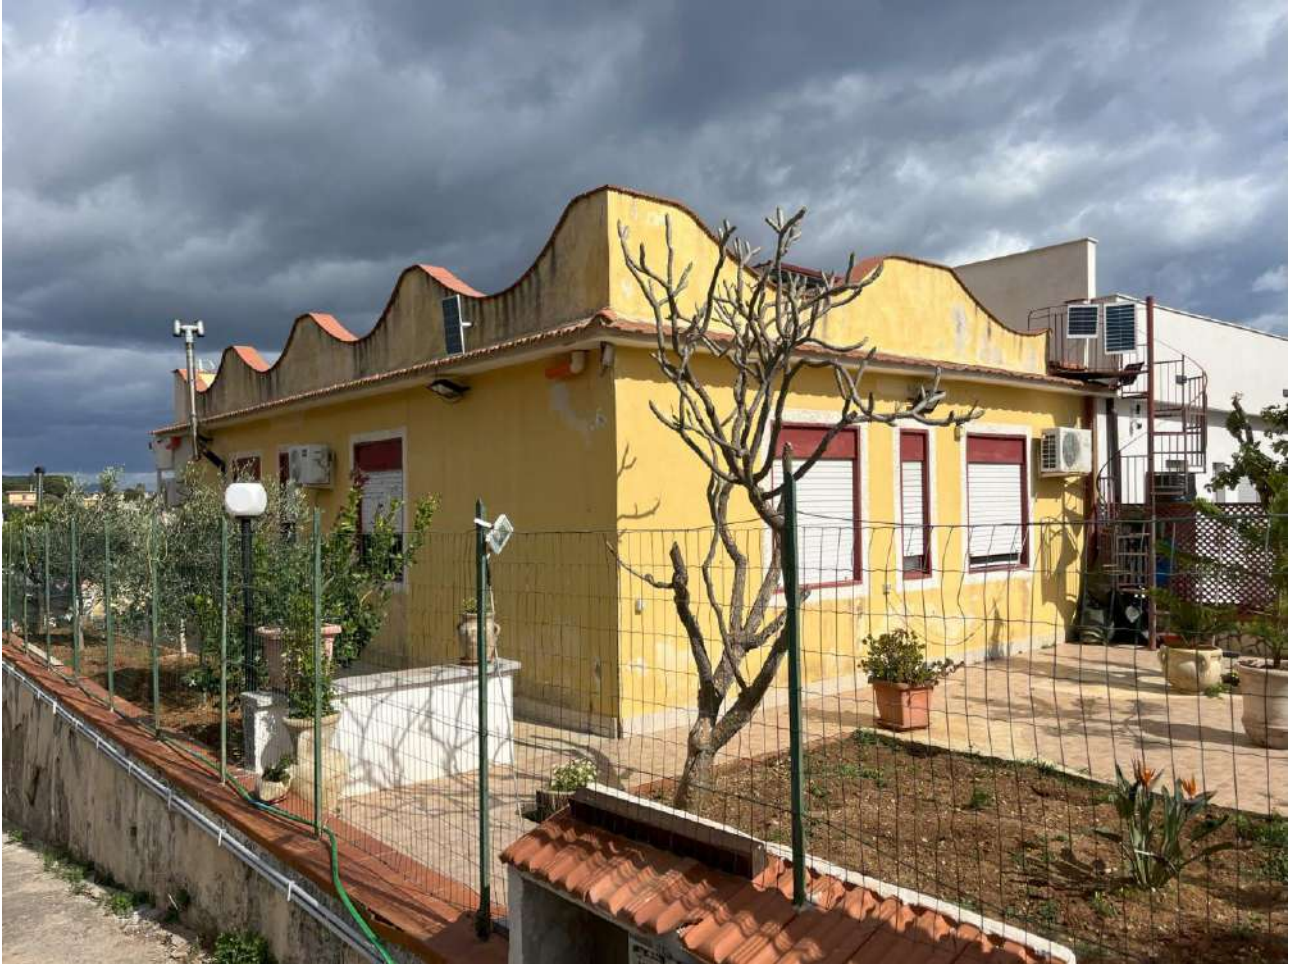
- **foto n.1:** (esterno u.i.): accesso all'immobile (Via Portella Daino 1) -

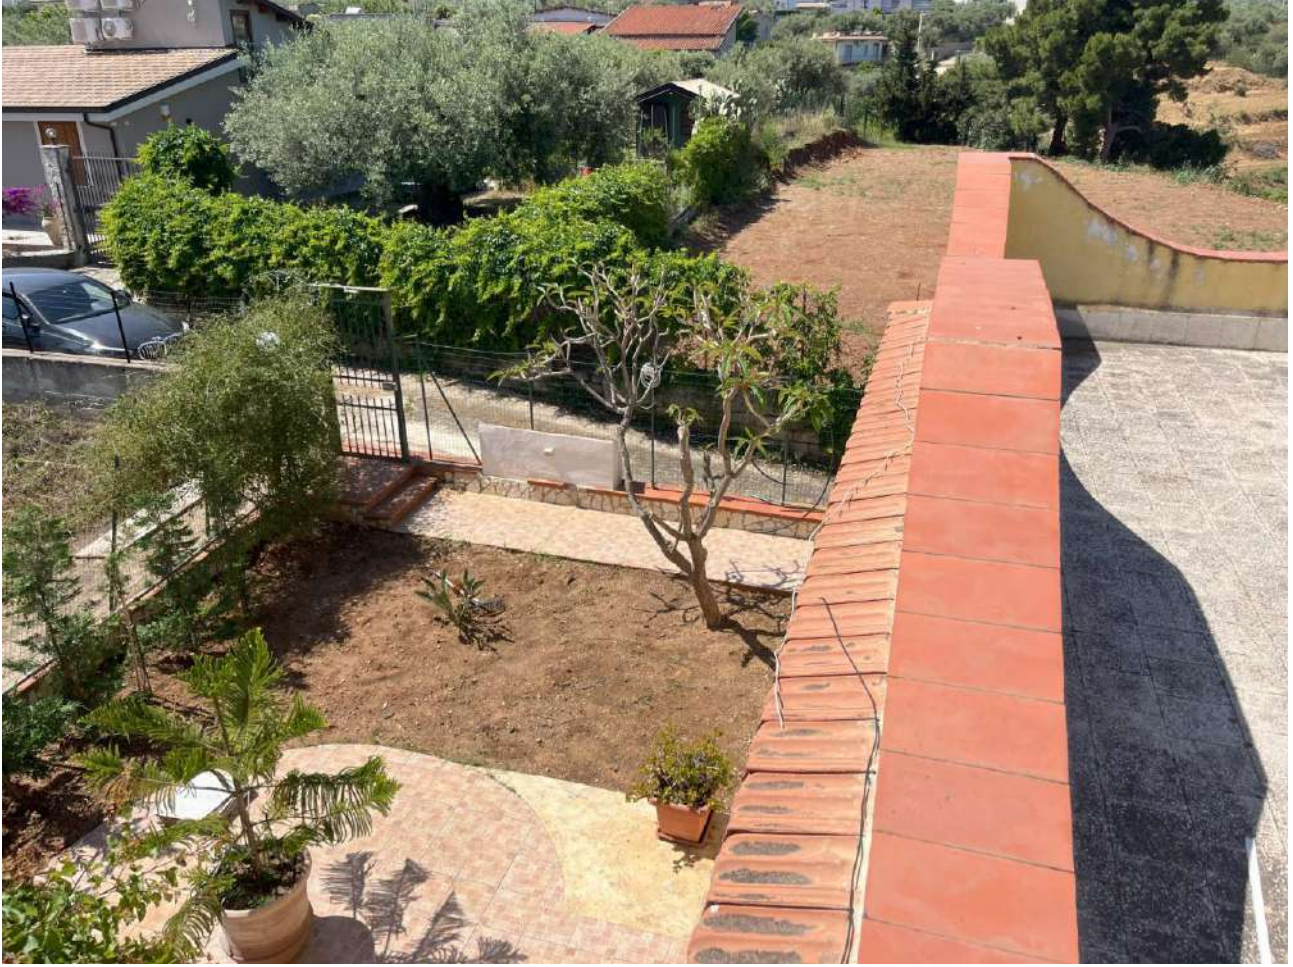
- **foto n.2:** (esterno u.i.): cancello pedonale di accesso al lotto comprendente l'u.i. pignorata sulla via Portella Daino 1 -

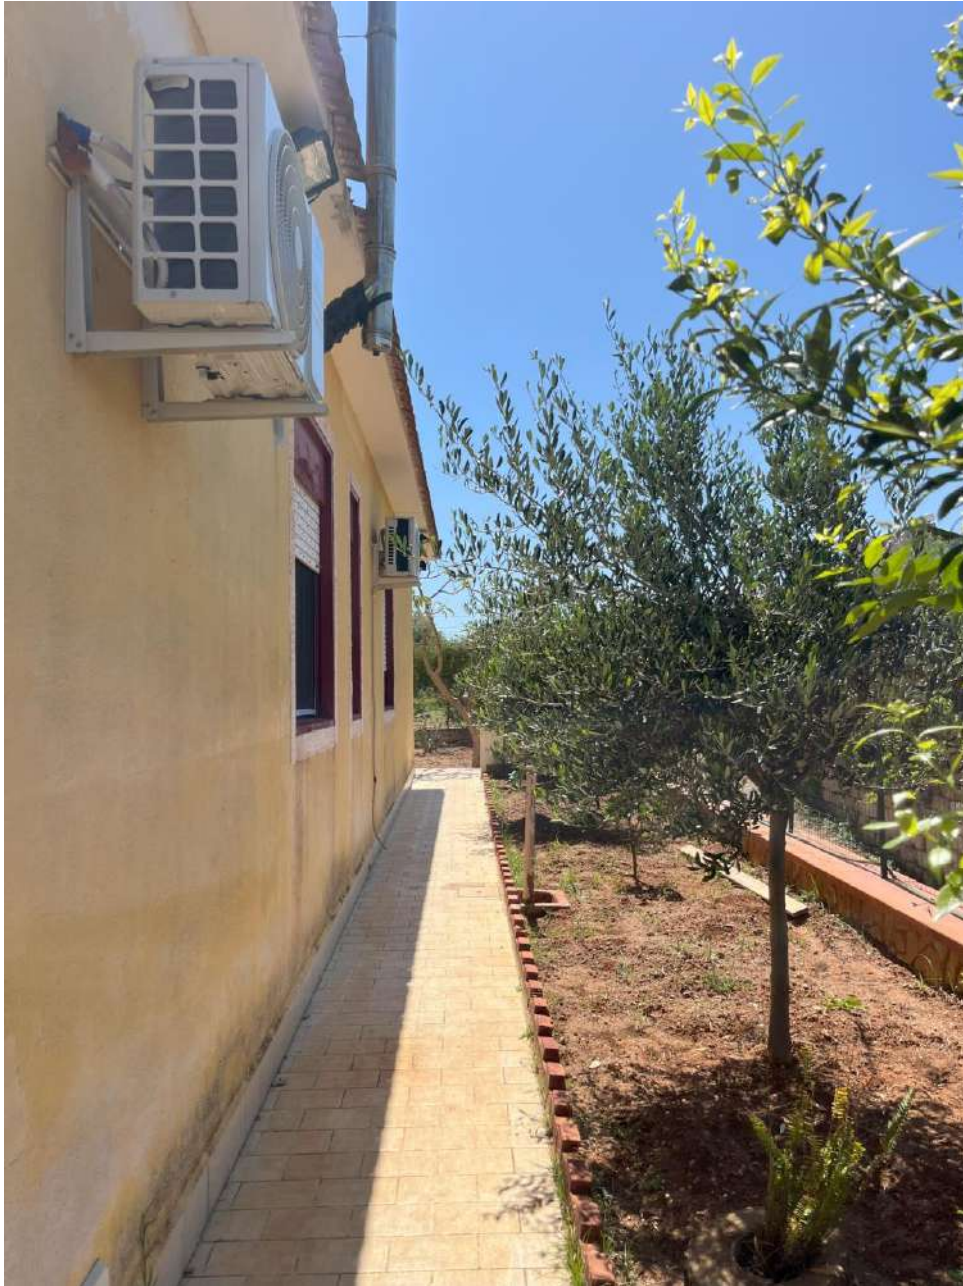
- **foto n.3:** (esterno u.i.): lotto comprendente l'u.i. pignorata (corte esclusiva) lato Sud-Ovest -

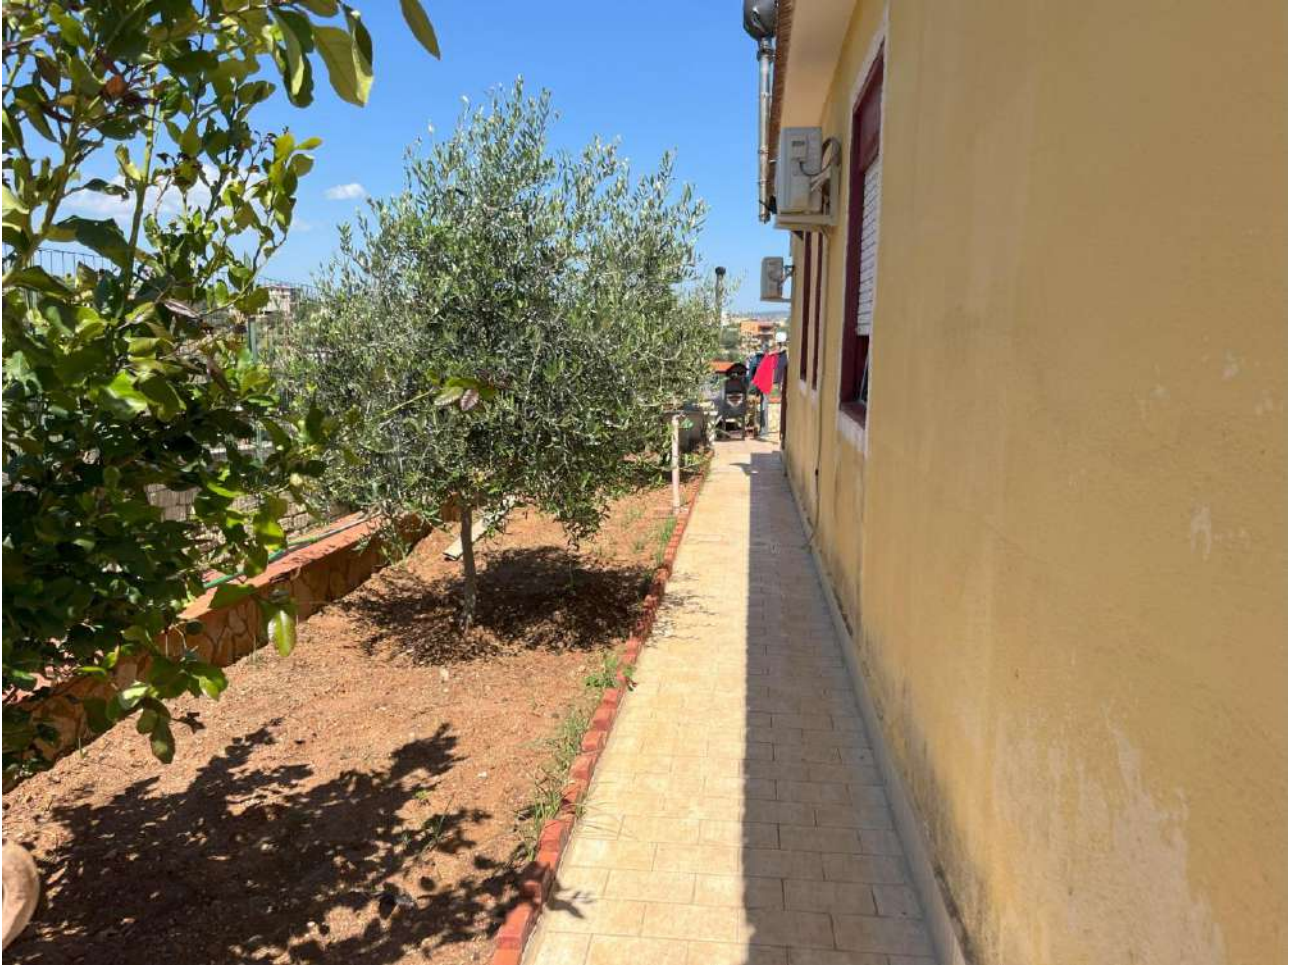
- **foto n.4:** (esterno u.i.): lotto comprendente l'u.i. pignorata (corte esclusiva) lato Sud-Ovest -

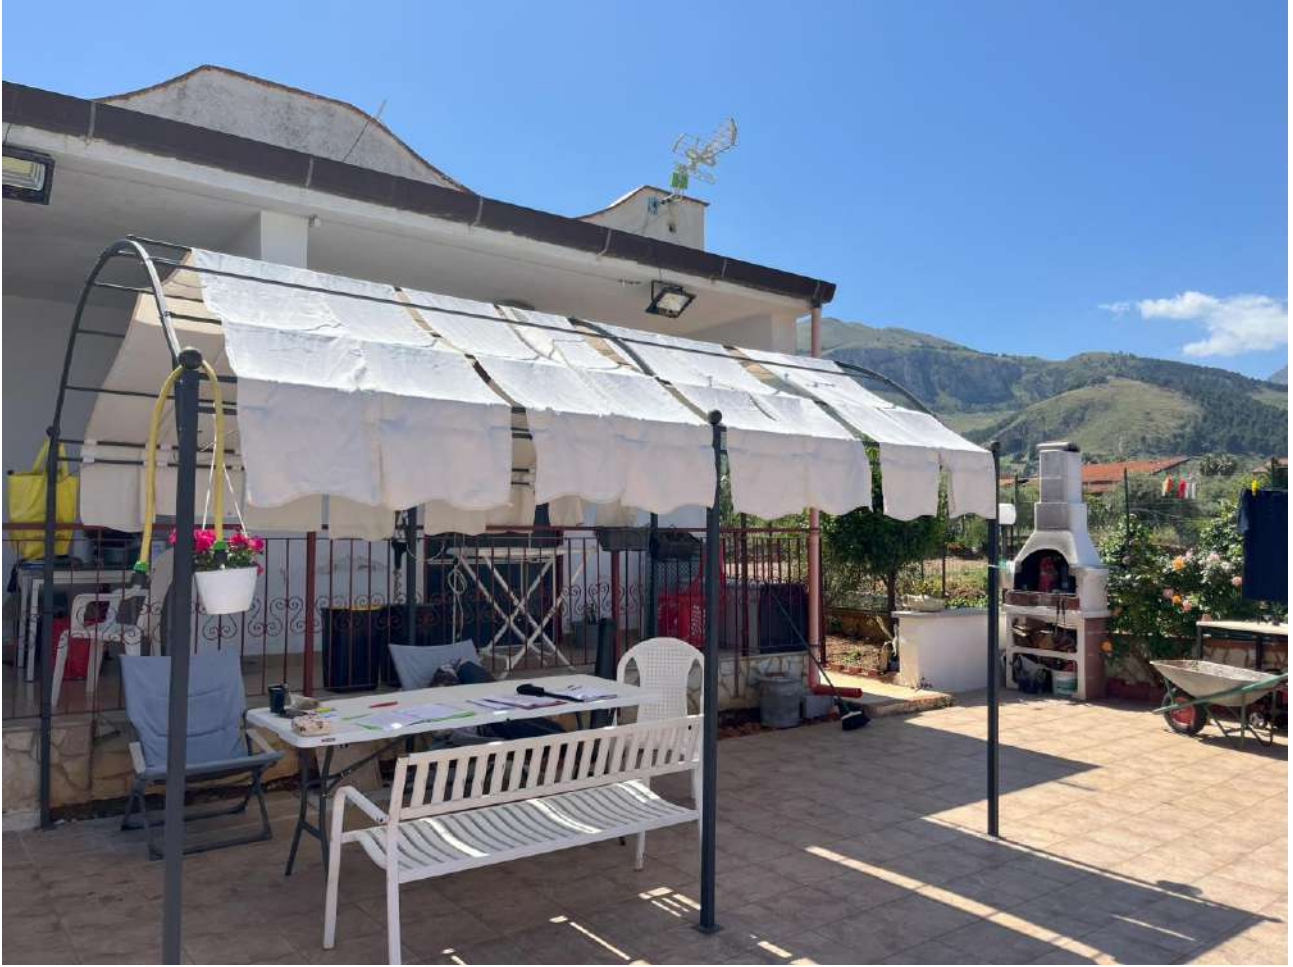
- **foto n.5:** (esterno u.i.): lotto comprendente l'u.i. pignorata (corte esclusiva) lato Nord-Ovest -

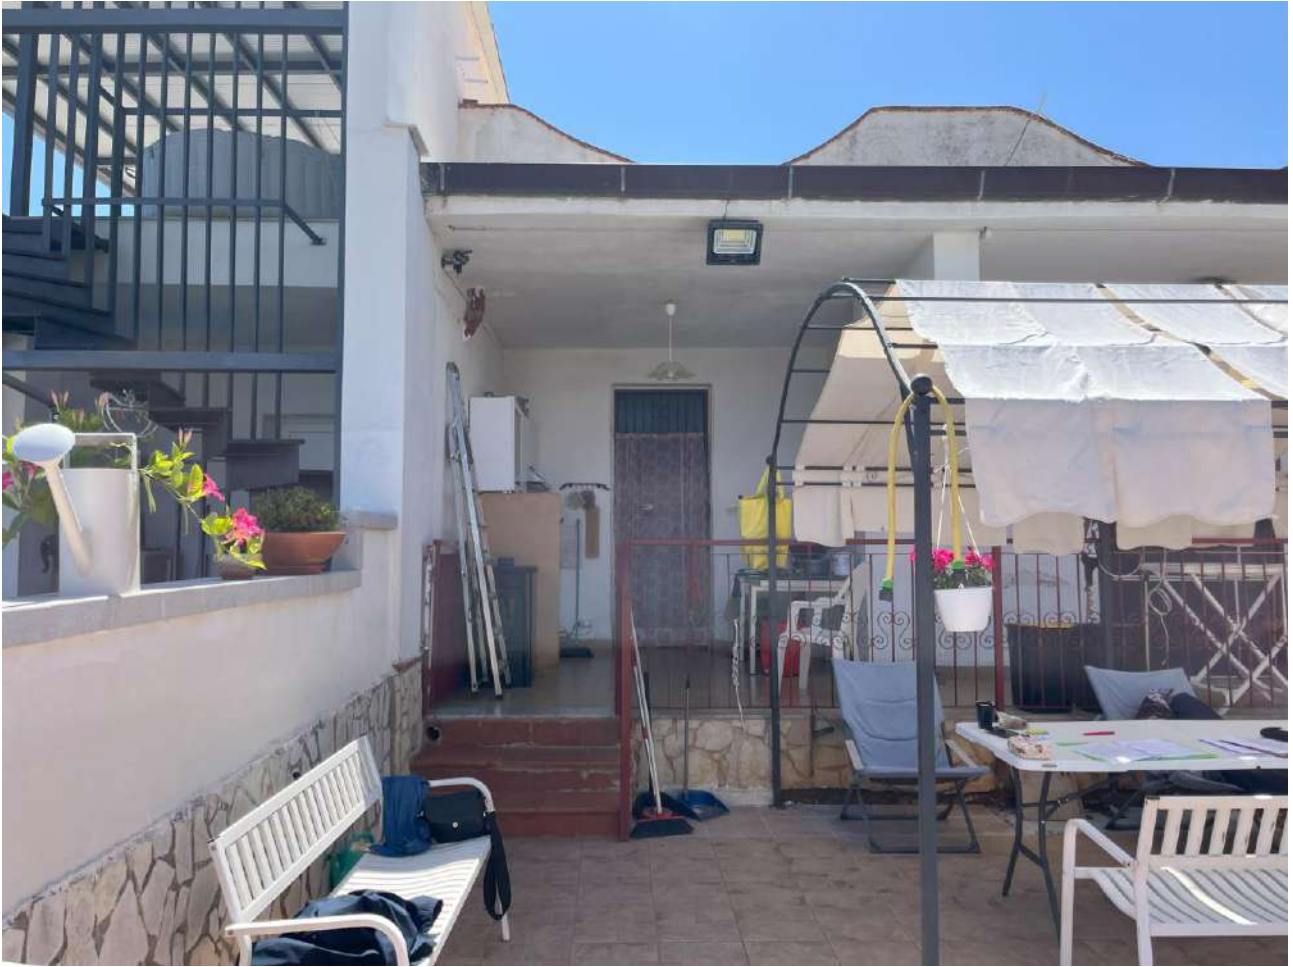
- **foto n.6:** (esterno u.i.): lotto comprendente l'u.i. pignorata (corte esclusiva) lato Nord-Ovest, porta di ingresso -

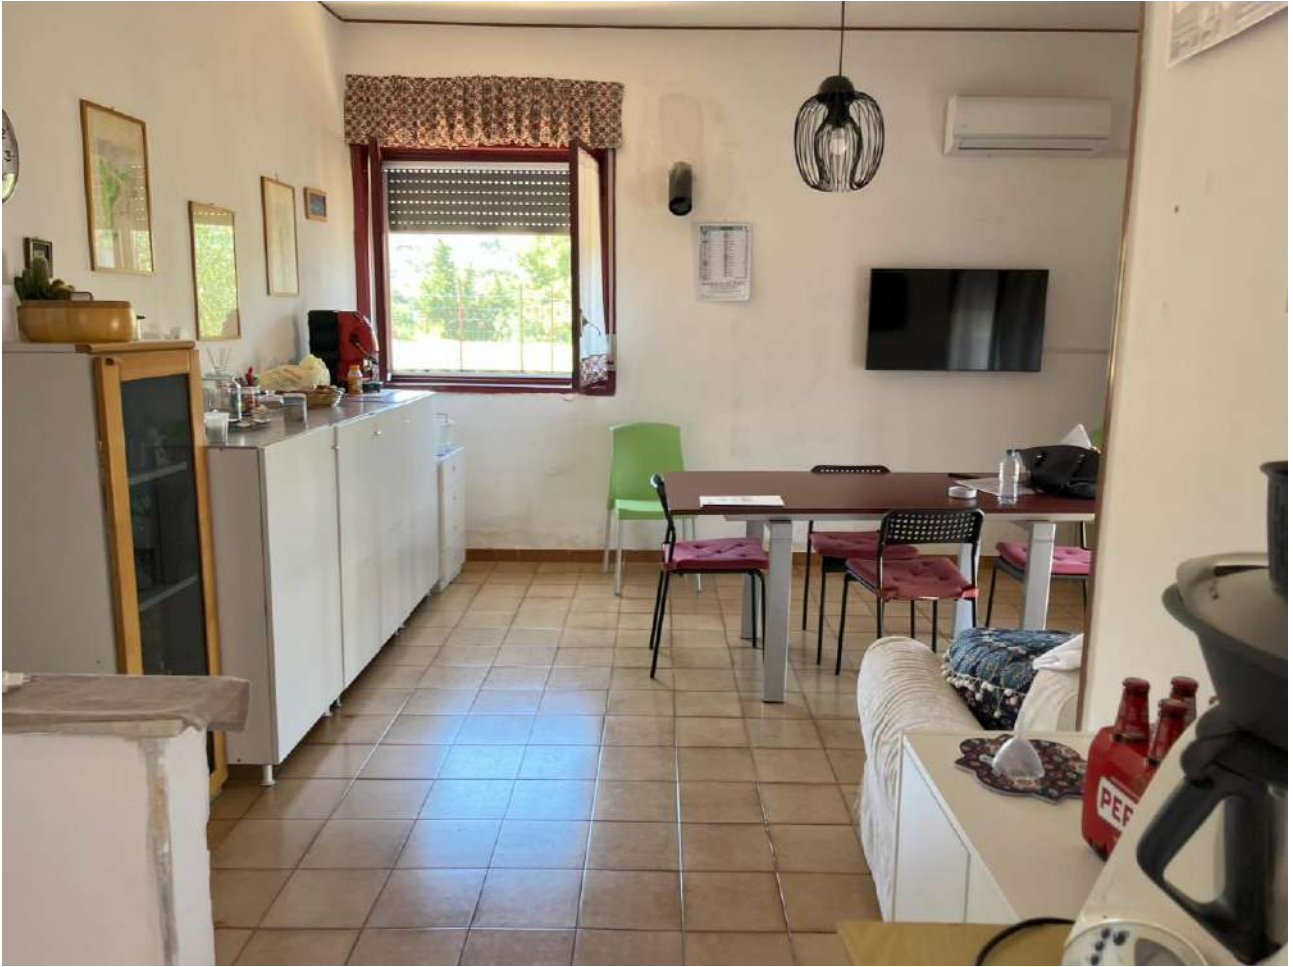
- foto n.7: (interno u.i.): soggiorno -

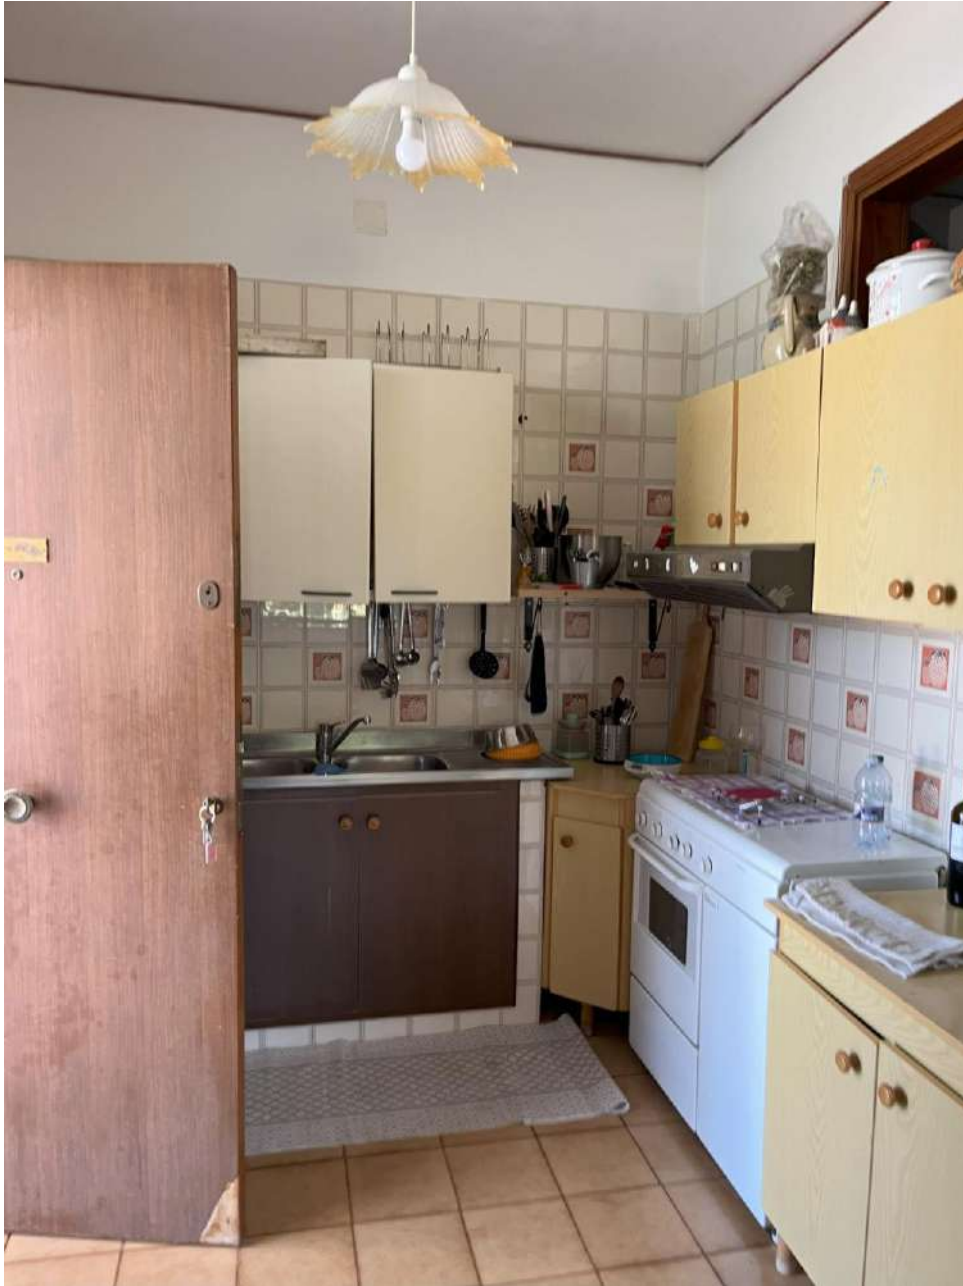
- foto n.8: (interno u.i.): cucina -

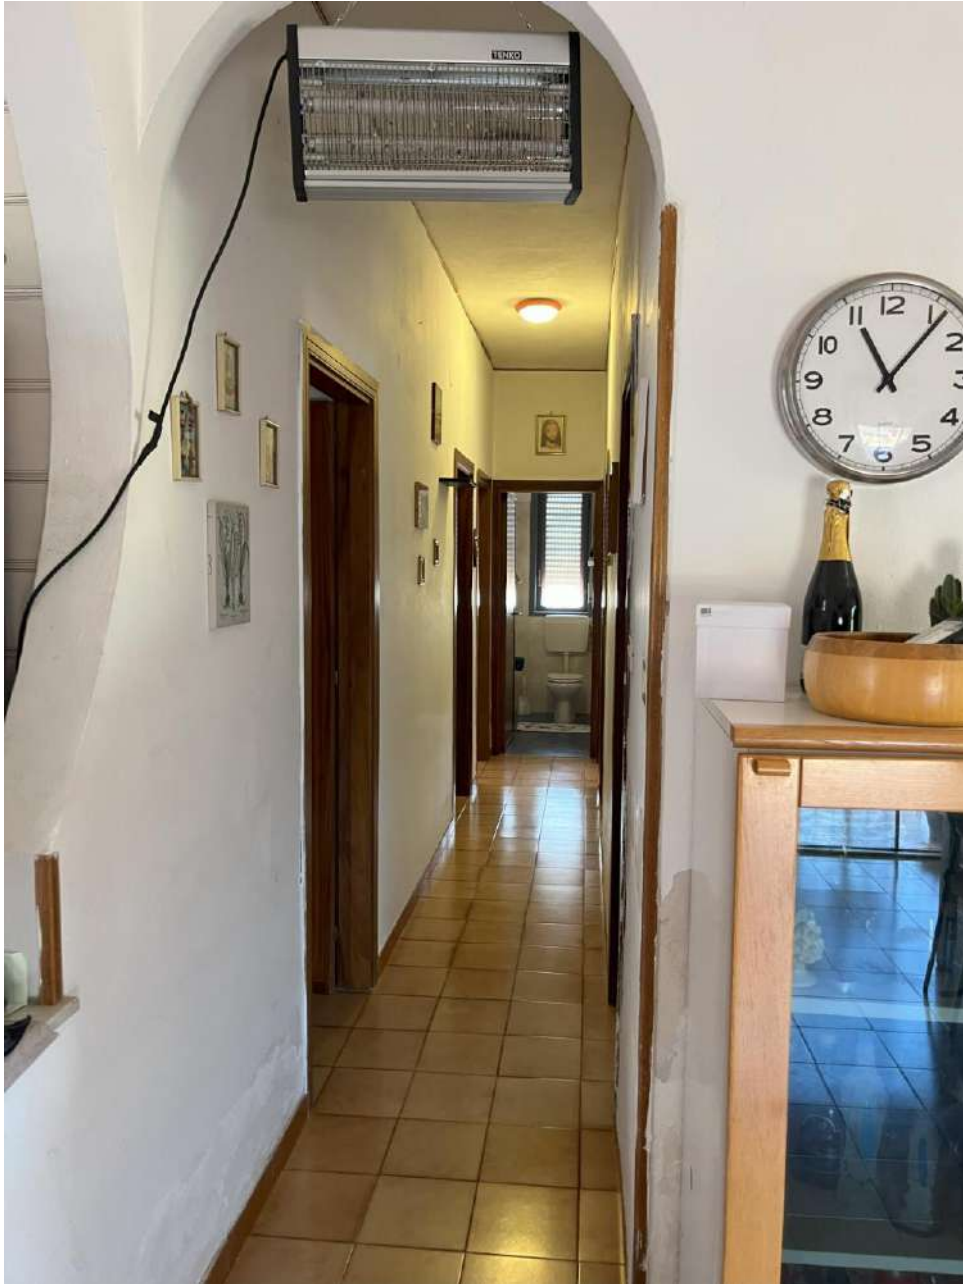
- foto n.9: (interno u.i.): corridoio/disimpegno -

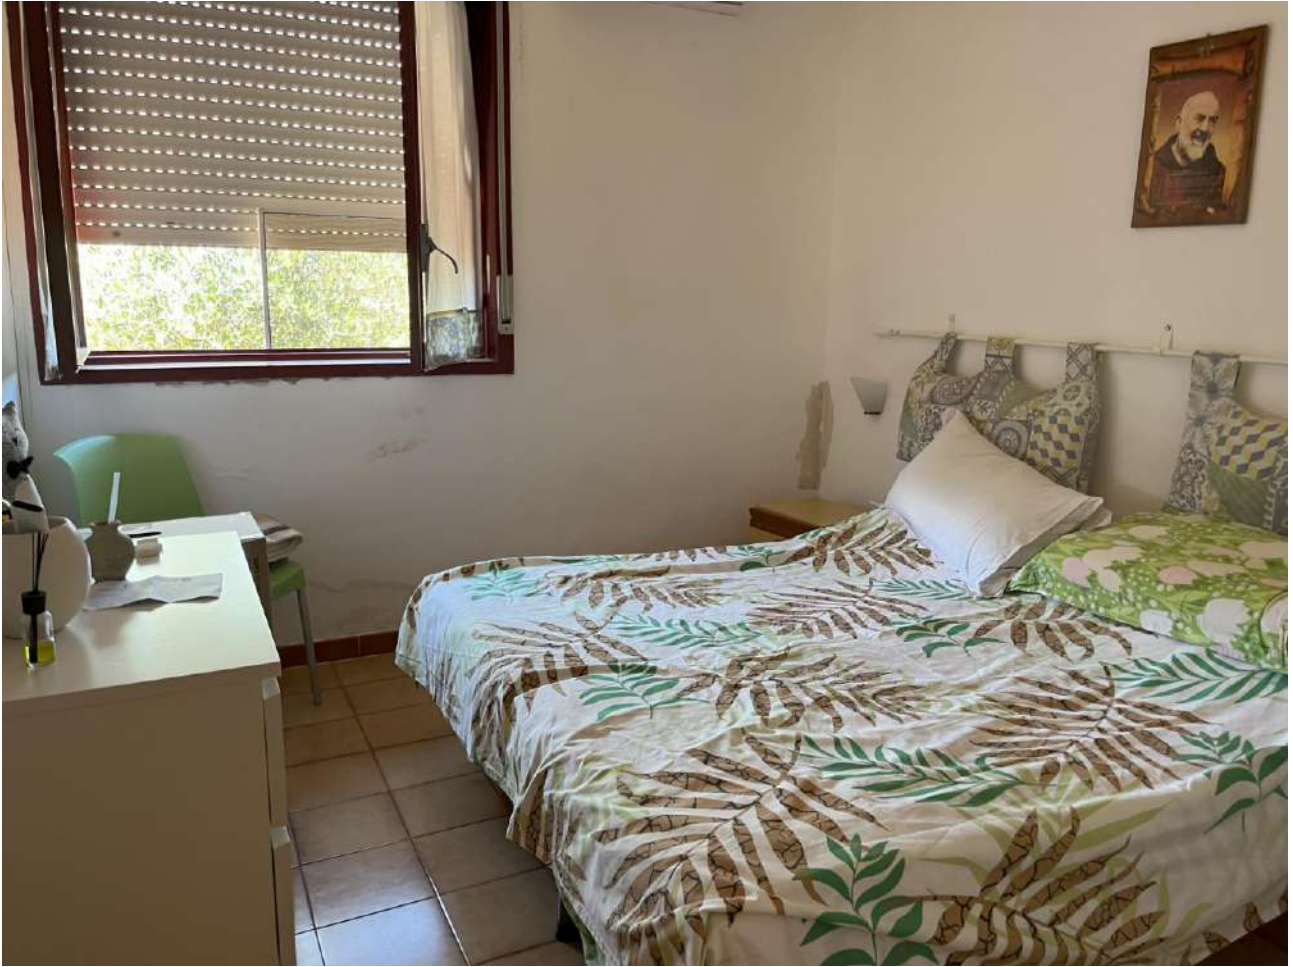
- **foto n.10:** (interno u.i.): camera da letto -

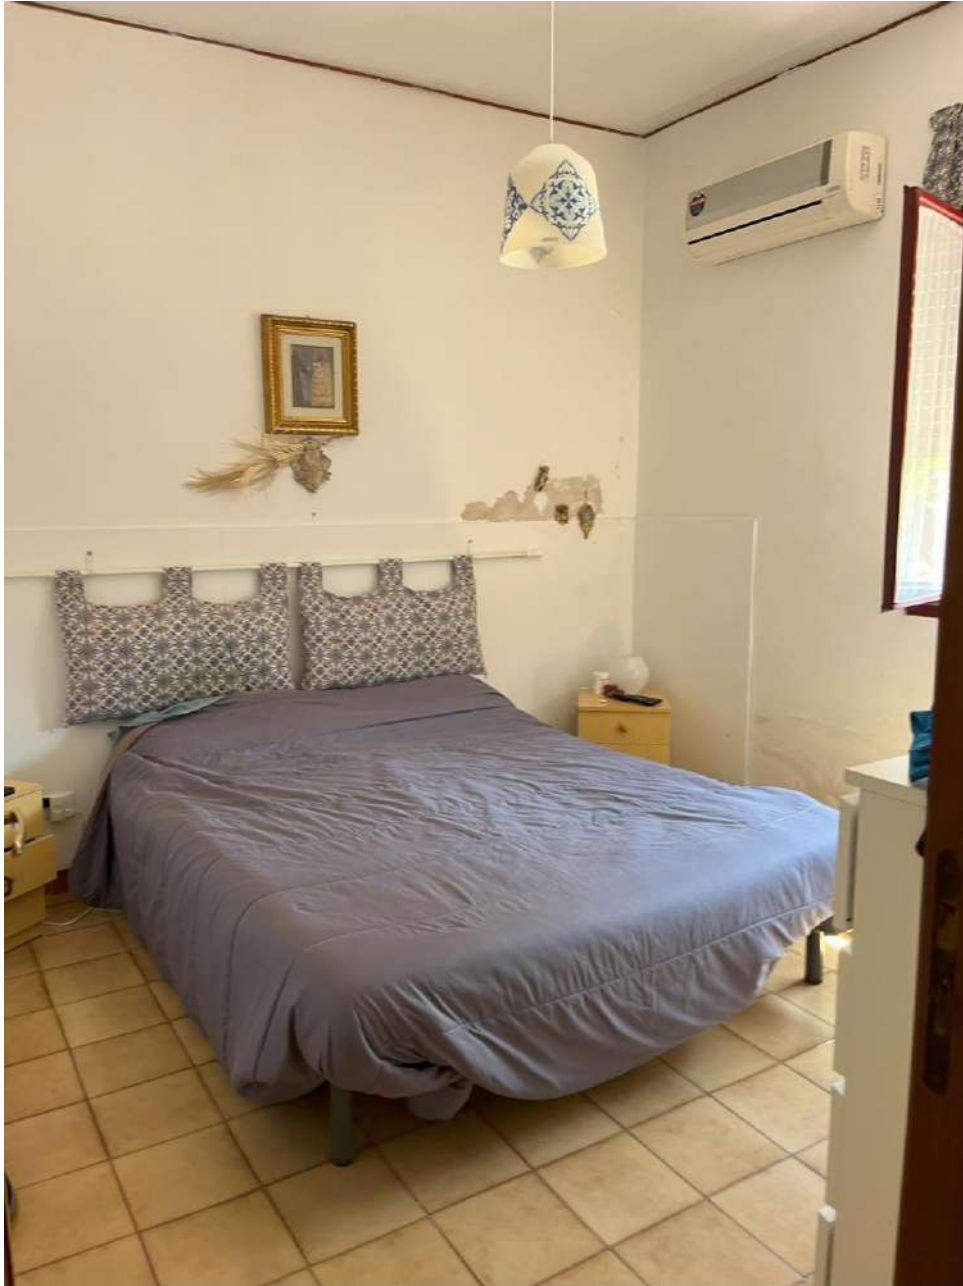
- foto n.11: (interno u.i.): camera da letto -

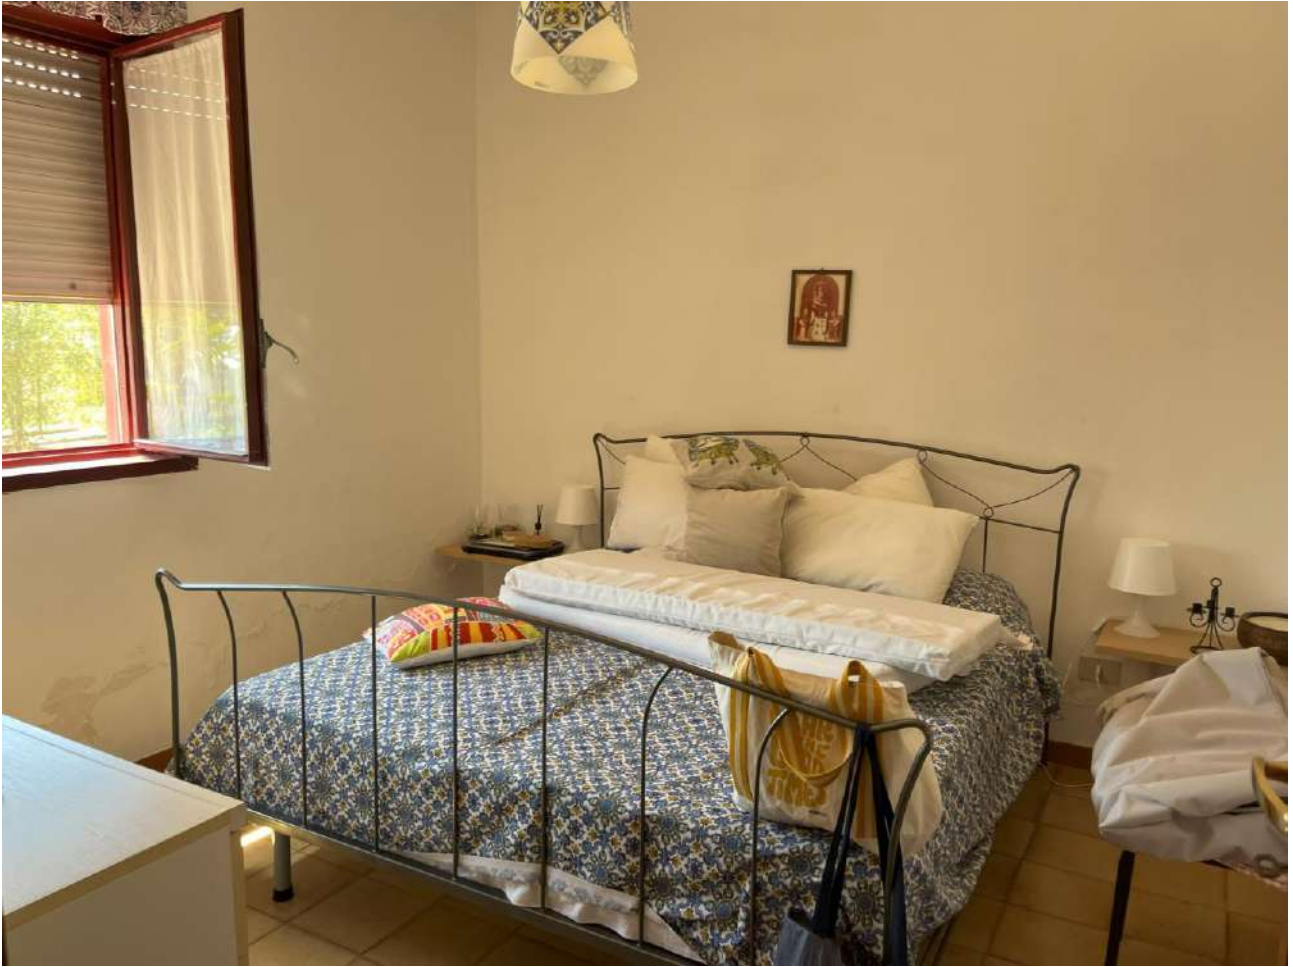
- **foto n.12:** (interno u.i.): camera da letto -

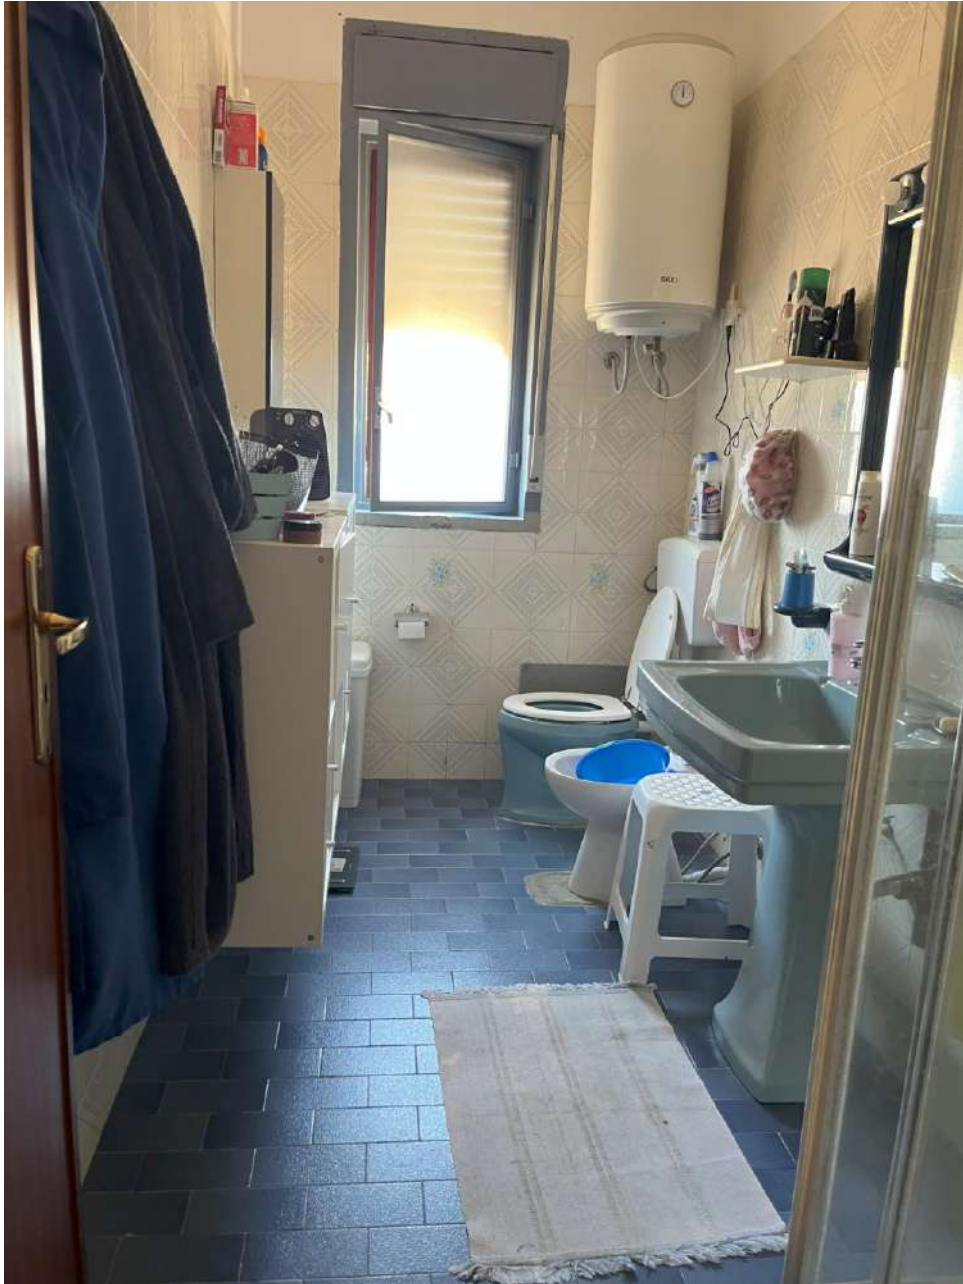
- foto n.13: (interno u.i.): servizio igienico -

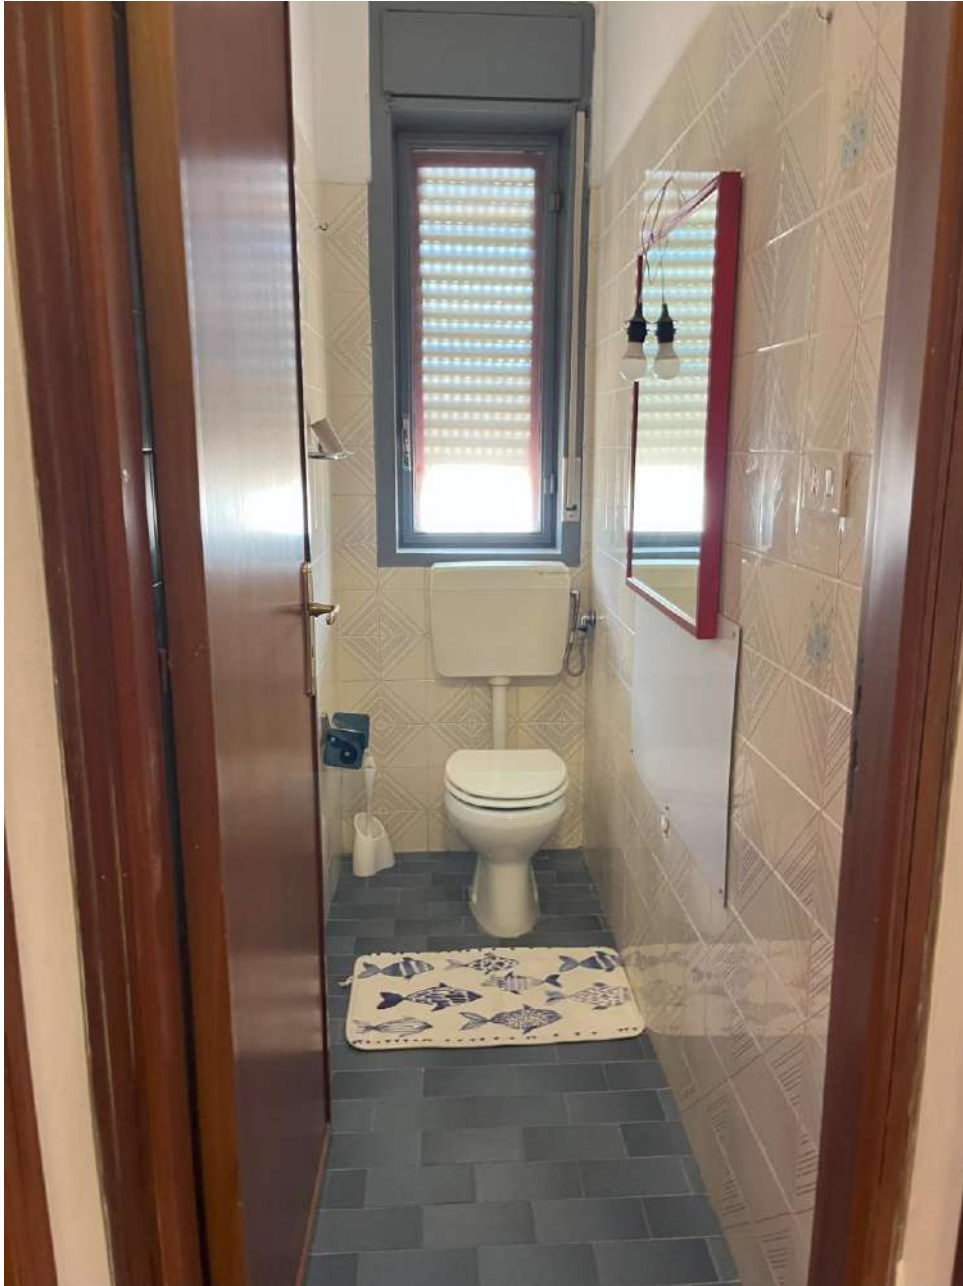
- foto n.14: (interno u.i.): servizio igienico -

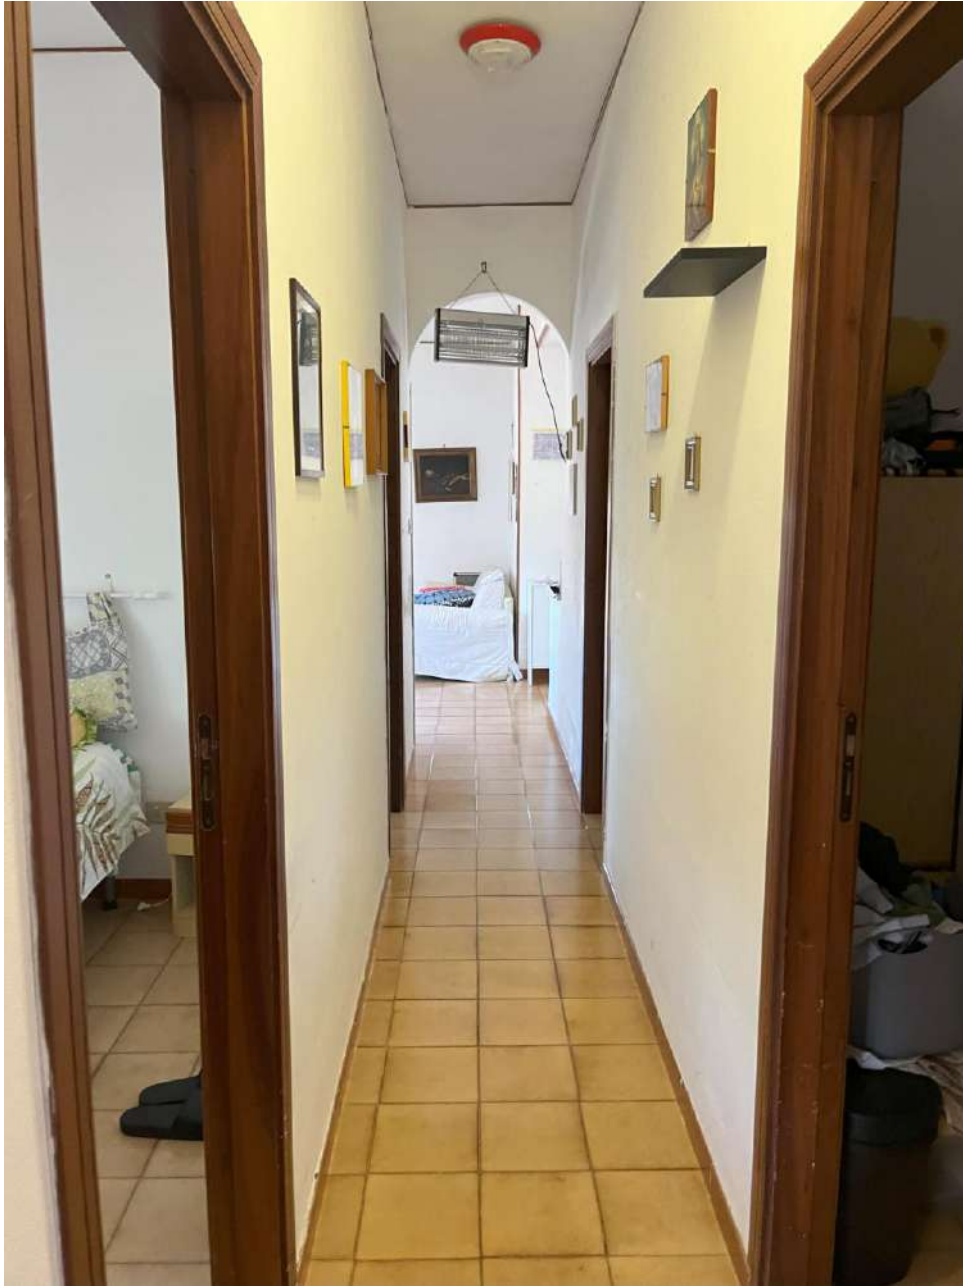
- foto n.15: (interno u.i.): corridoio/disimpegno -

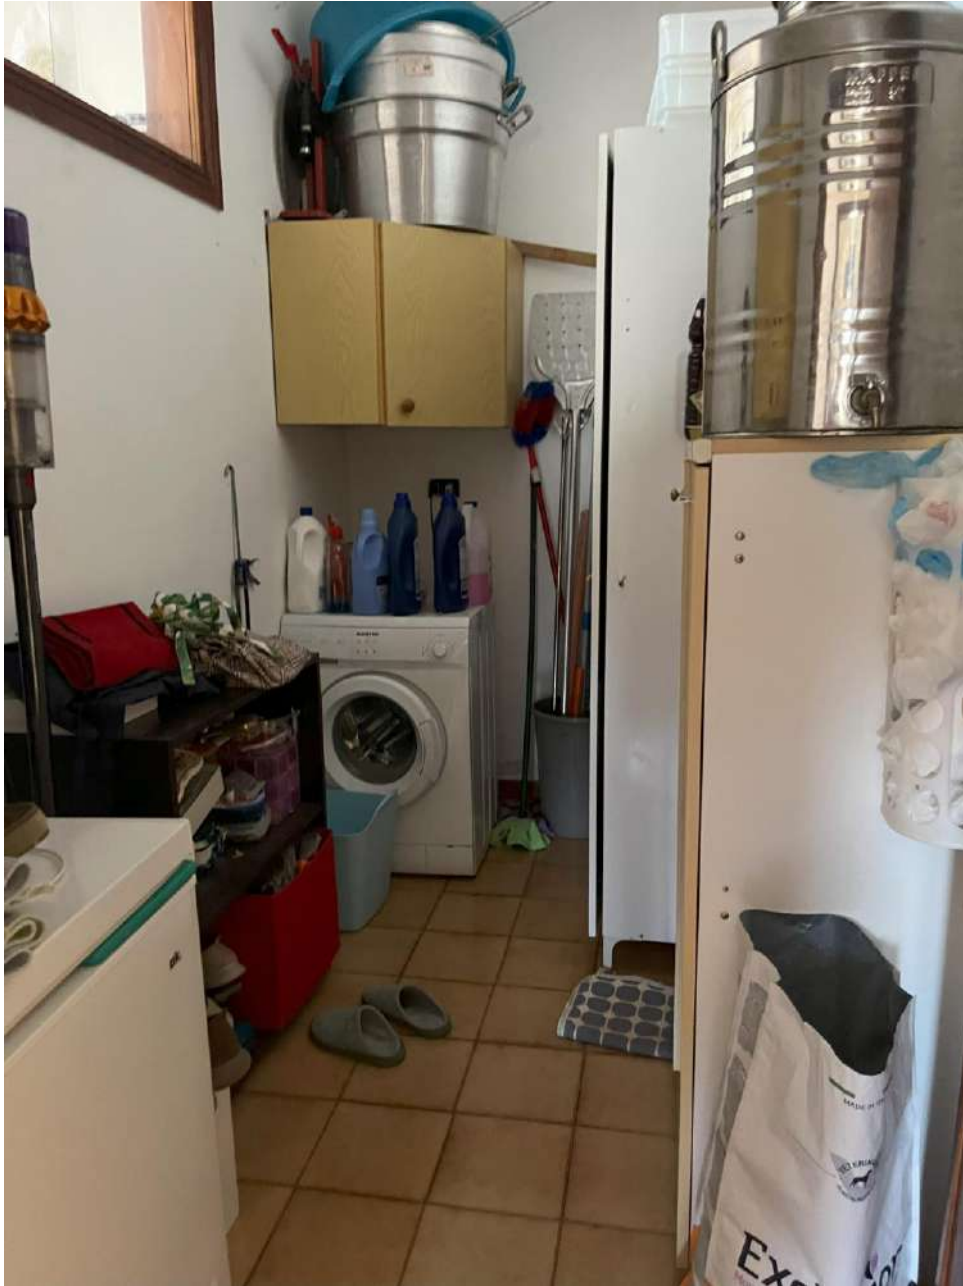
- foto n.16: (interno u.i.): lavanderia -

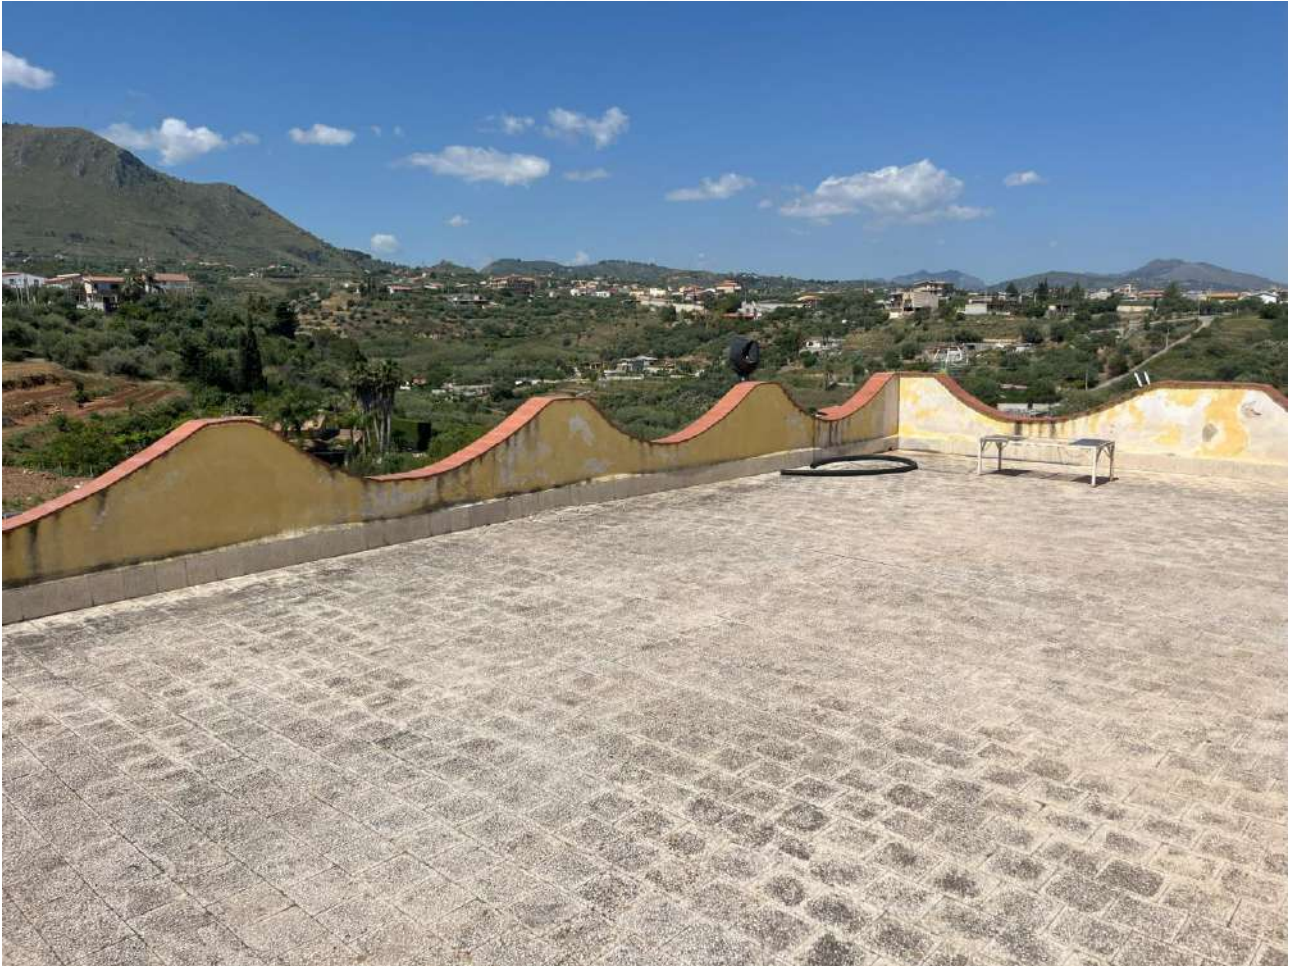
- **foto n.17:** (esterno u.i.): *lastrico solare a primo piano* -

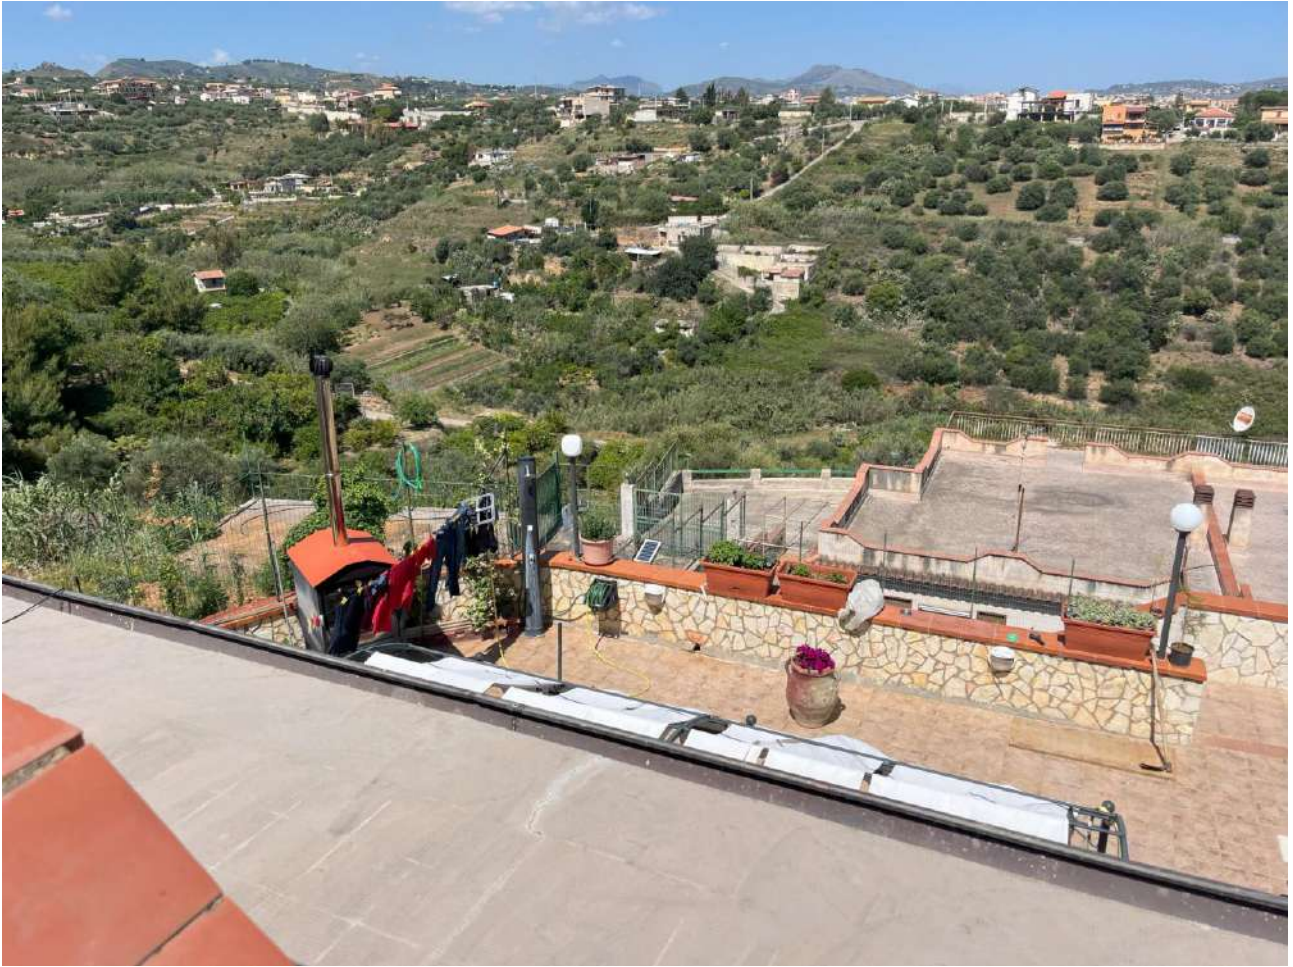
- **foto n.18:** (esterno u.i.): lastrico solare a primo piano-corte esclusiva lato Nord/Ovest -
