**Foto n. 1 \_ Tratto da google maps**

**Foto n. 2 \_ Sopralluogo del 05/10/2021**

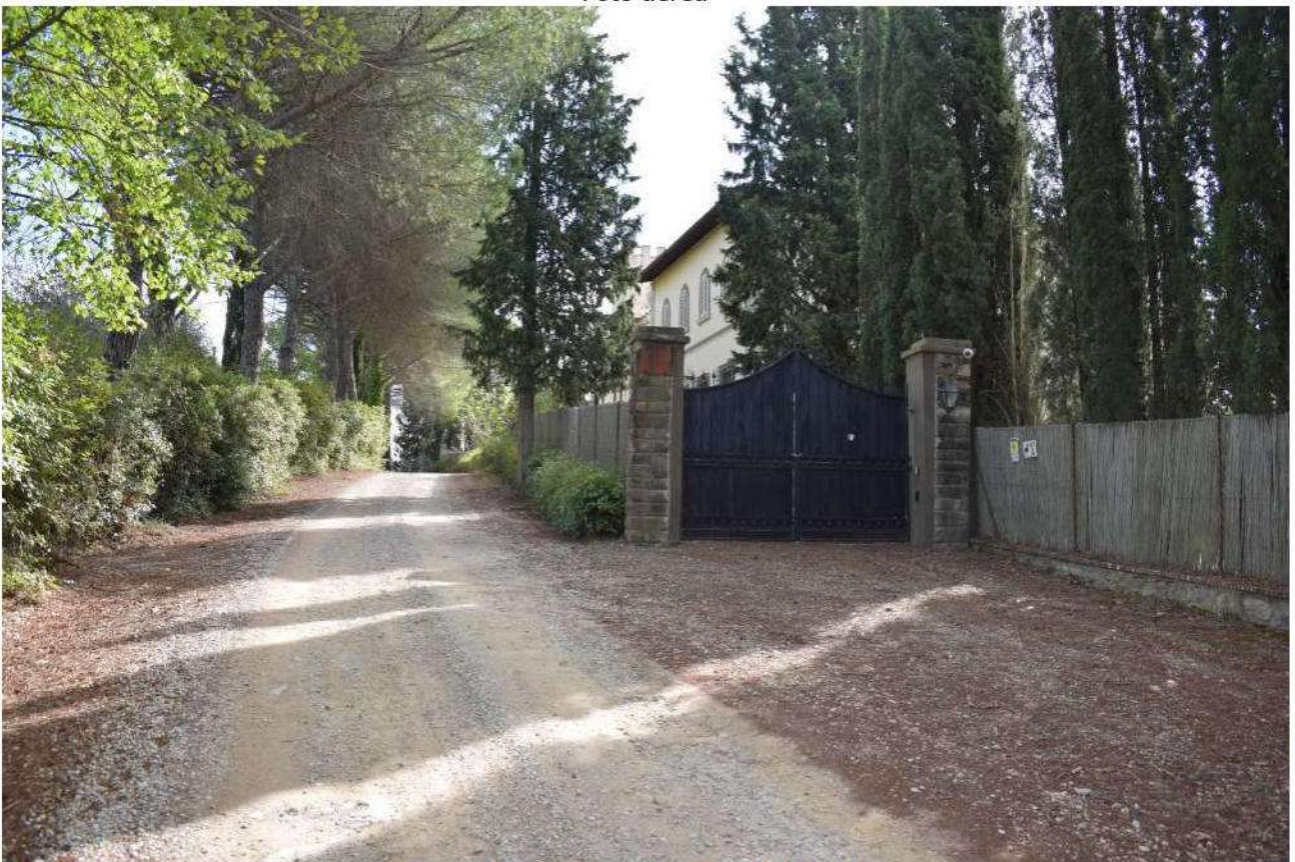
La strada bianca che dal Ferrone porta alla villa con il primo cancello di accesso alla proprietà (cancello dotato di apertura automatica non funzionante)

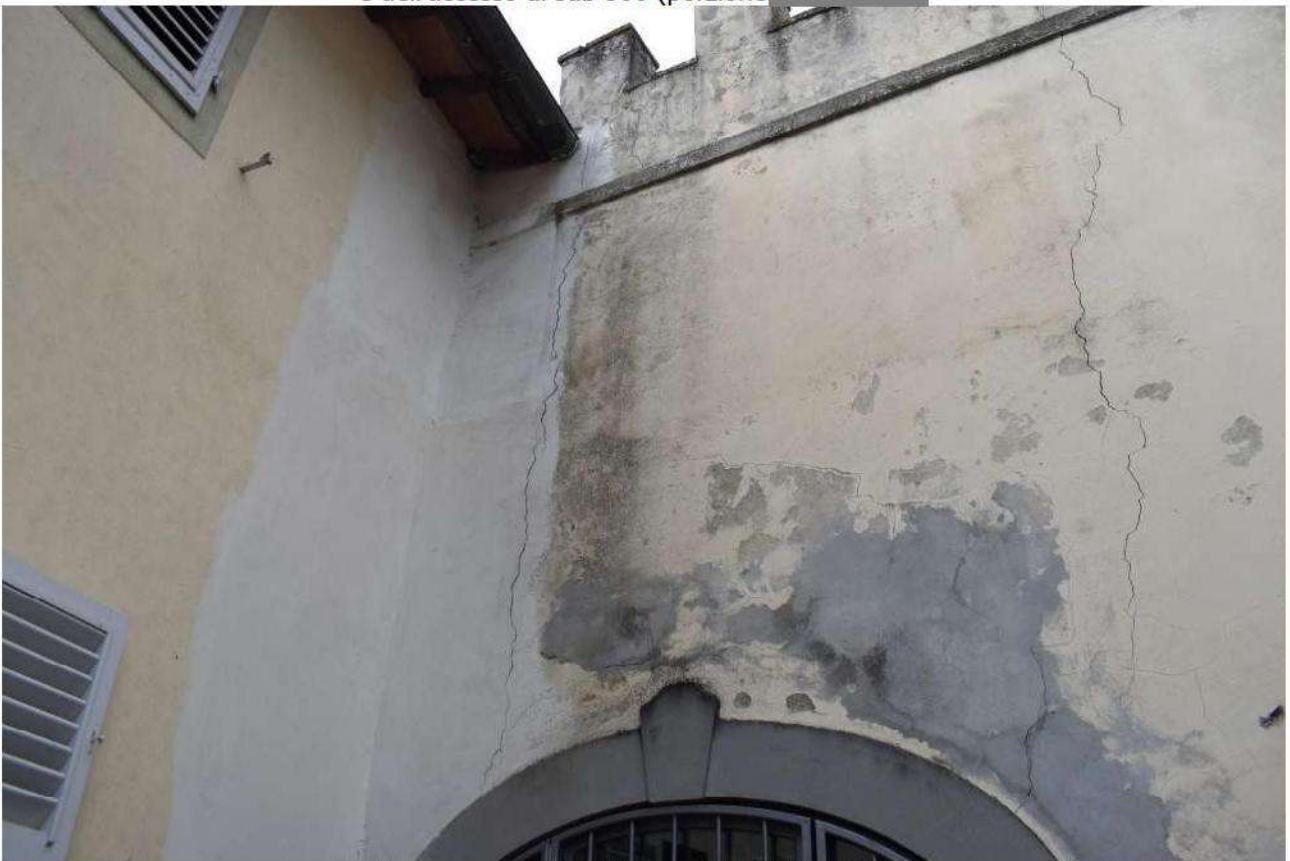
**Foto n. 8 \_ Sopralluogo del 05/10/2021**  
Particolare della facciata in corrispondenza dell'accesso al sub 500. Si notano crepe e rimpelli.

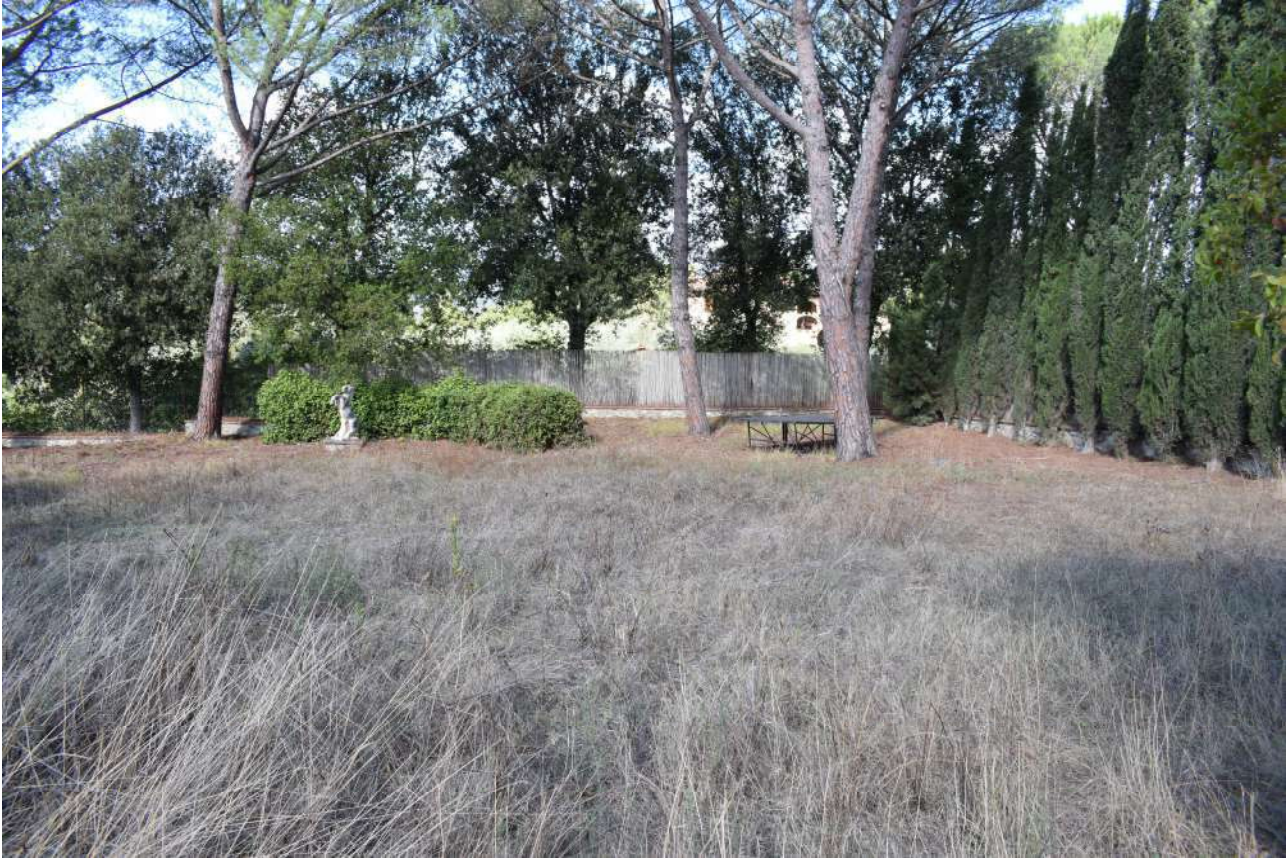
**Foto n. 17 \_ Sopralluogo del 05/10/2021**

Il parco giardino a livello inferiore rispetto alla villa (da scalinata). Scarsa manutenzione del verde.

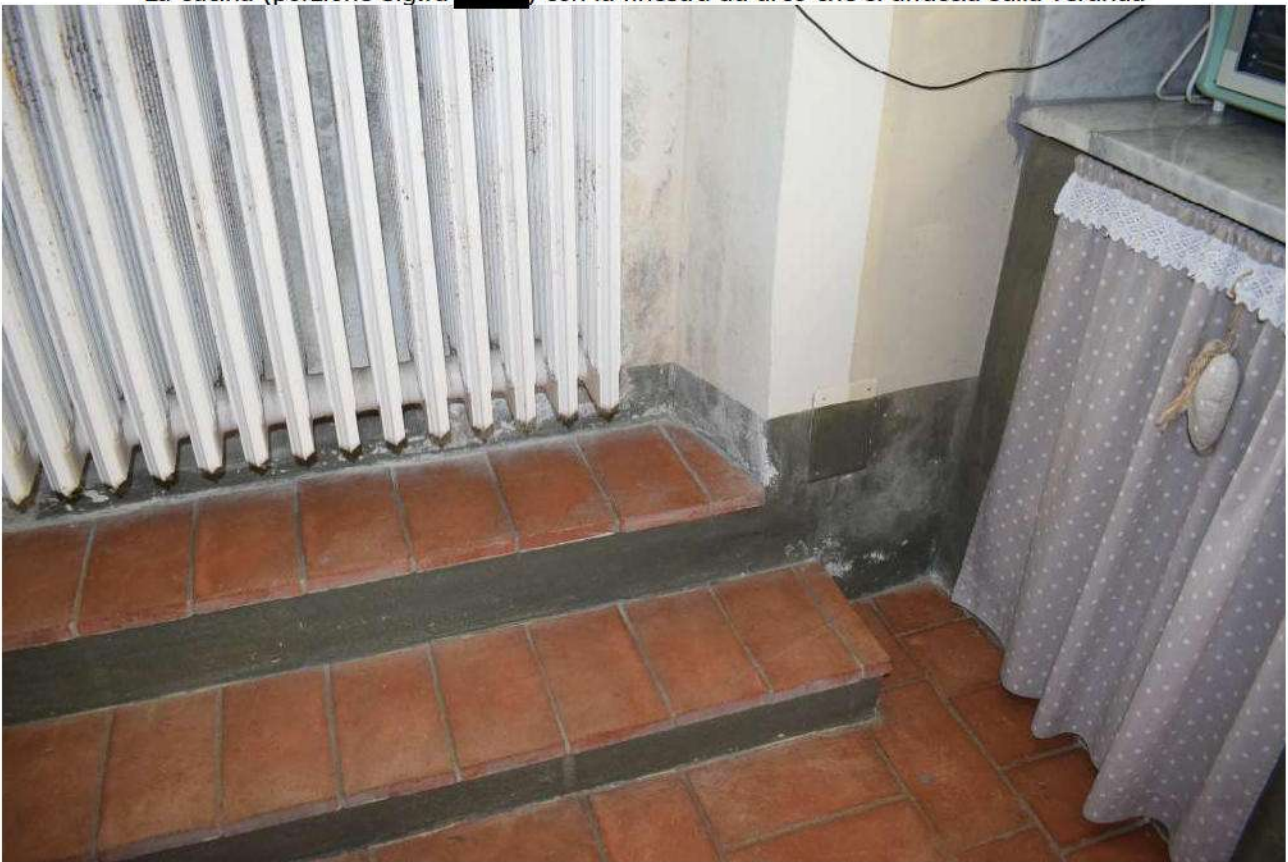
**Foto n. 58 \_ Sopralluogo del 05/10/2021**

Cucina: particolare di infiltrazioni d'acqua e/o tracce di umidità
