**Foto n. 75 \_ Sopralluogo del 05/10/2021**  
L'ingresso con porta di accesso dalla corte chiusa (promiscuità con [REDACTED])

**Foto n. 76 \_ Sopralluogo del 05/10/2021**  
Cucina

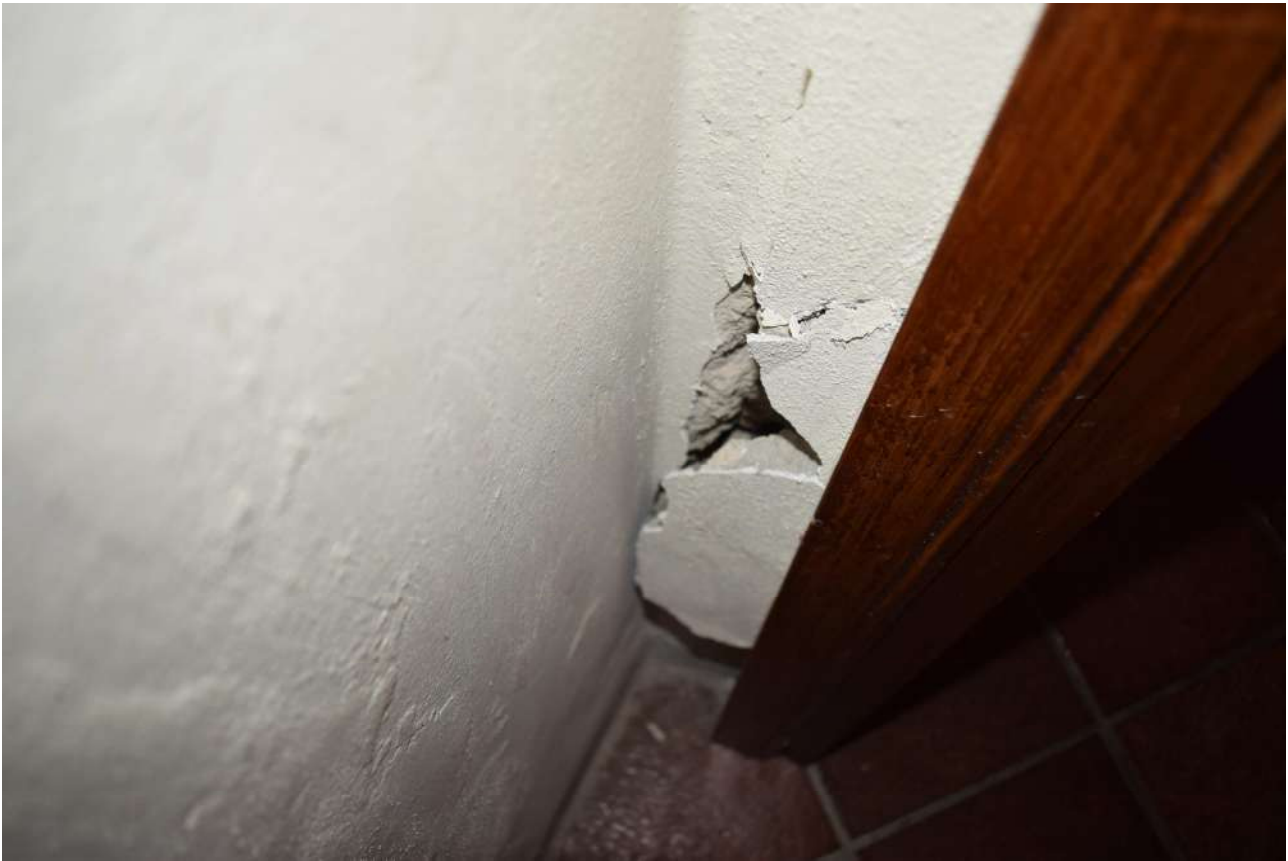
**Foto n. 133 \_ Sopralluogo del 05/10/2021**  
Particolare di degrado degli stipiti

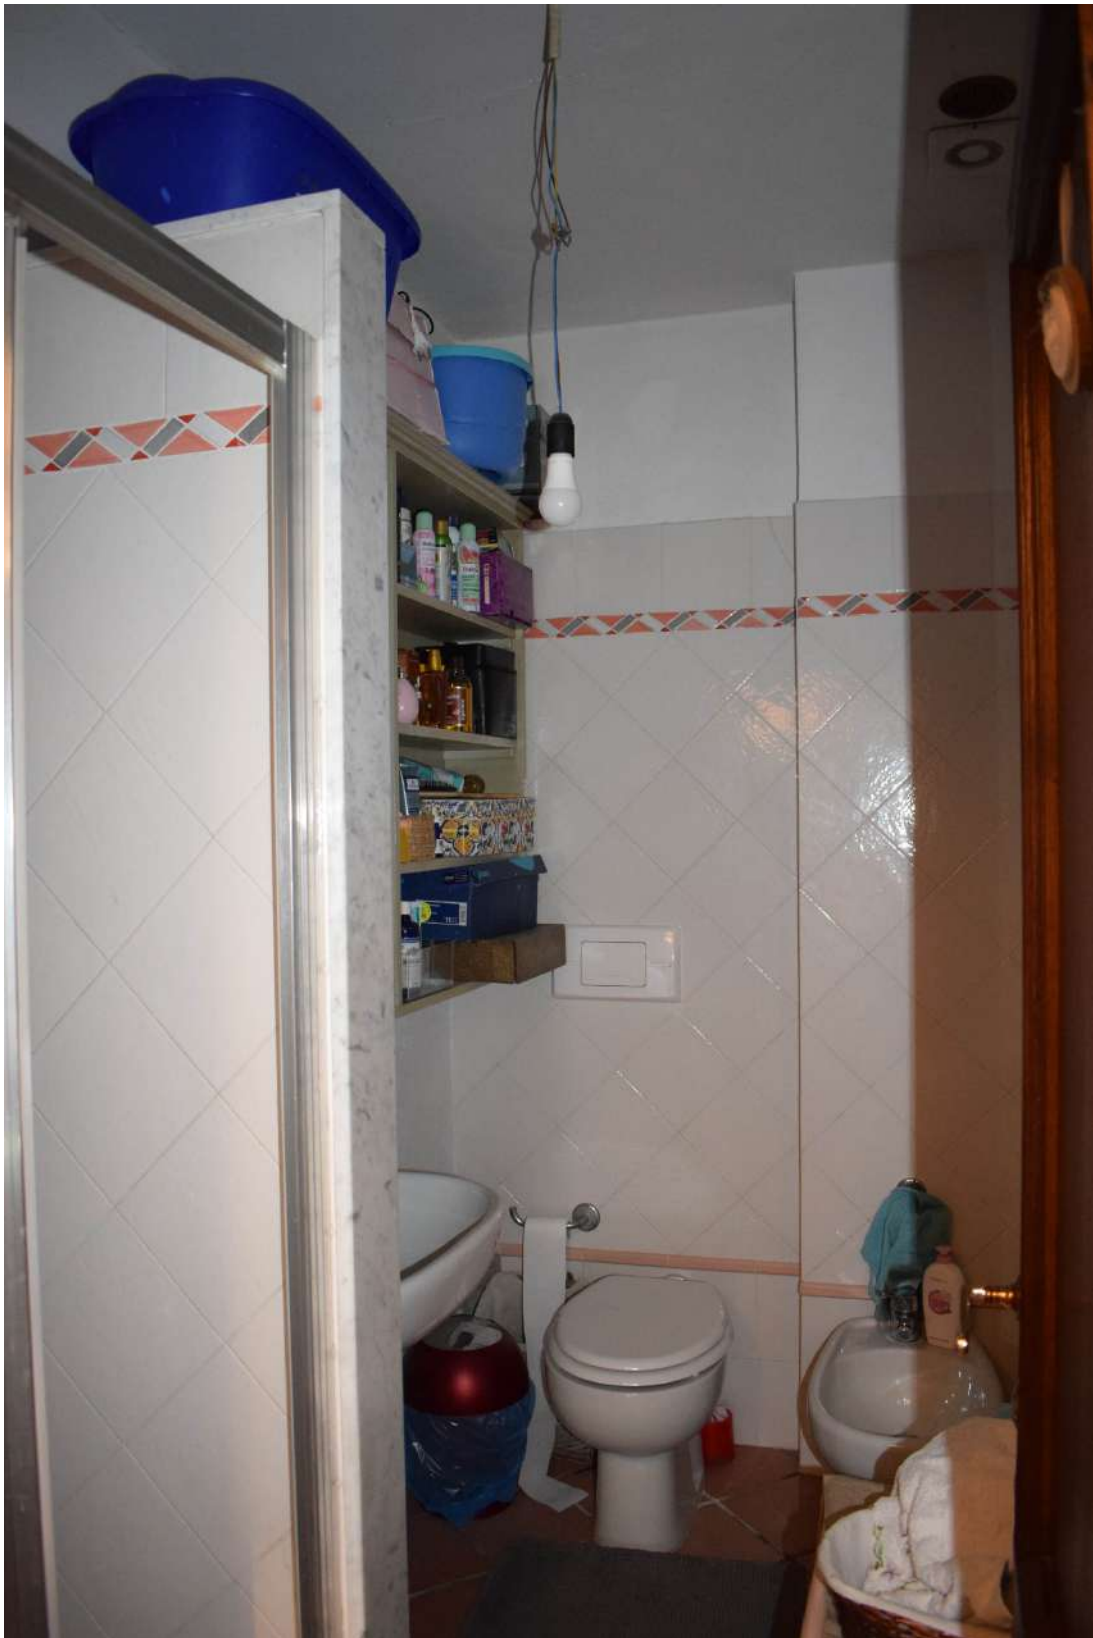
**Foto n. 134 \_ Sopralluogo del 05/10/2021**  
Bagno
