## **TRIBUNALE ORDINARIO DI FOGGIA**

Relazione di Consulenza Tecnica d'Ufficio redatta dall'ing. Lucio Surgo  
nella Procedura esecutiva immobiliare R.G.Es. n.105/2021.

### **Elaborato integrativo richiesto dal G.E. in occasione dell'udienza del 02/07/2025**

Tribunale ordinario di Foggia - Procedura esecutiva immobiliare R.G.Es. n.105/2021

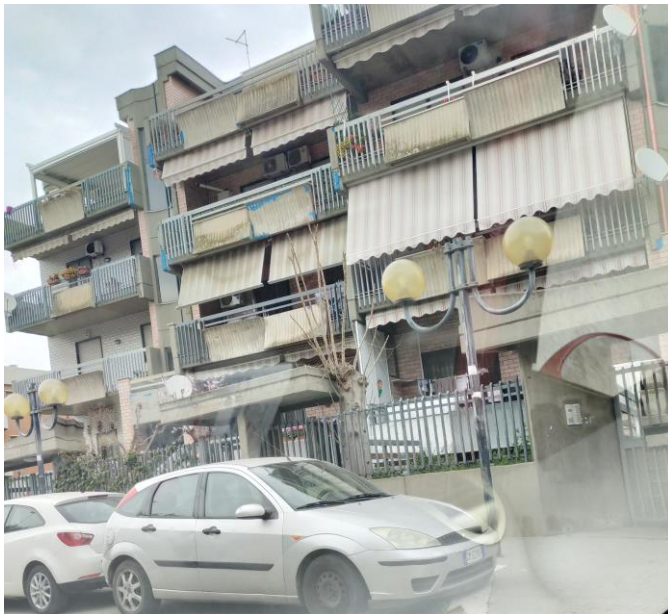
*n.1 Foto del 18/03/2022*

Con riferimento ai difetti edilizi visibili sulla facciata del fabbricato, segnalati dalla parte mediante produzione di n. 8 fotografie, si precisa che tali difetti risultavano già evidenti al momento del sopralluogo effettuato in data 18/03/2022. Tali fenomeni sono riconducibili a problematiche tipiche e ricorrenti in edifici con età superiore ai trent'anni, come ad esempio il distacco del coprifermo con conseguente esposizione delle armature metalliche sottostanti.

È verosimile che le problematiche riscontrate siano da ricondurre a carenze esecutive risalenti alla fase di costruzione del fabbricato, verosimilmente non eseguita in modo conforme alla regola dell'arte, con conseguente precoce insorgenza dei fenomeni di degrado.

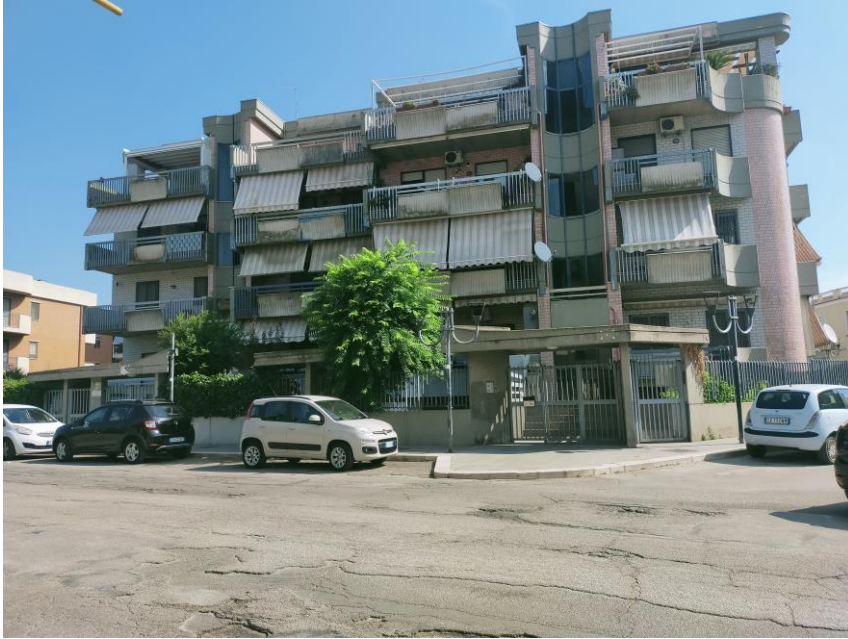
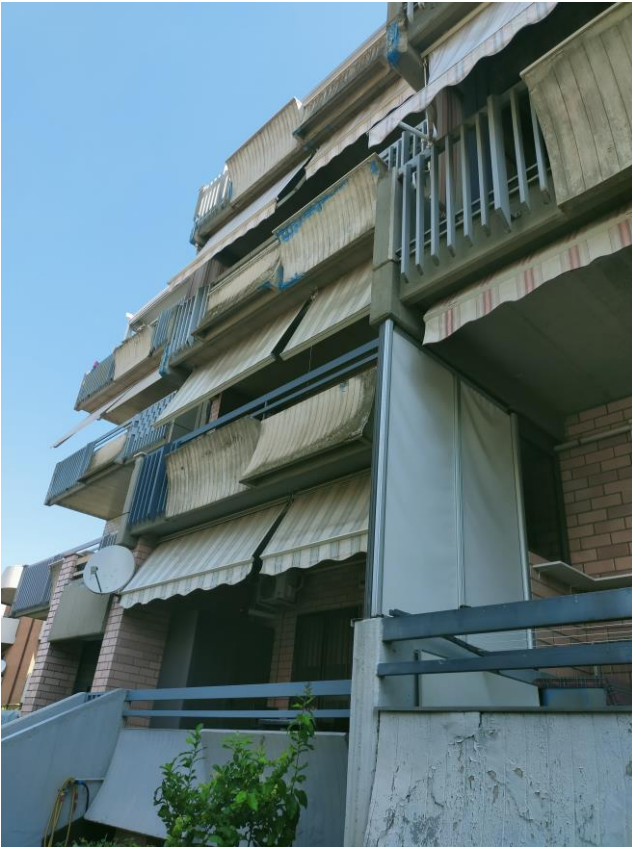
*n.2 Foto del 26/08/2025*

Gli interventi di manutenzione straordinaria eseguiti dal Condominio, come confermato dalla stessa Amministratrice, sono stati finalizzati prioritariamente alla messa in sicurezza delle porzioni ammalorate della facciata, in particolare di quelle a rischio di distacco e/o caduta dall'alto, al fine di prevenire eventuali danni a persone o cose. Tali interventi non hanno riguardato il ripristino del decoro architettonico dell'edificio, che pertanto risulta ancora compromesso sotto il profilo estetico.

Le aree interessate dai fenomeni di degrado segnalati sono circoscritte ai parapetti dei balconi, e in particolare ai balconi delle unità abitative ubicate ai piani superiori. Non risultano invece coinvolti i parapetti dell'unità abitativa posta al piano terra, oggetto della presente procedura esecutiva.

Si precisa che le strutture interessate dai difetti – laddove presenti – sono destinate a sopportare carichi puntuali e di modesta entità; essi non riguardano elementi strutturali portanti dell'edificio. Pertanto, la stabilità complessiva dell'organismo edilizio non risulta compromessa.

In ogni caso, si evidenzia che, rispetto al precedente sopralluogo del 18/03/2022, lo stato dei luoghi risulta sostanzialmente invariato, senza rilevazione di nuove criticità.

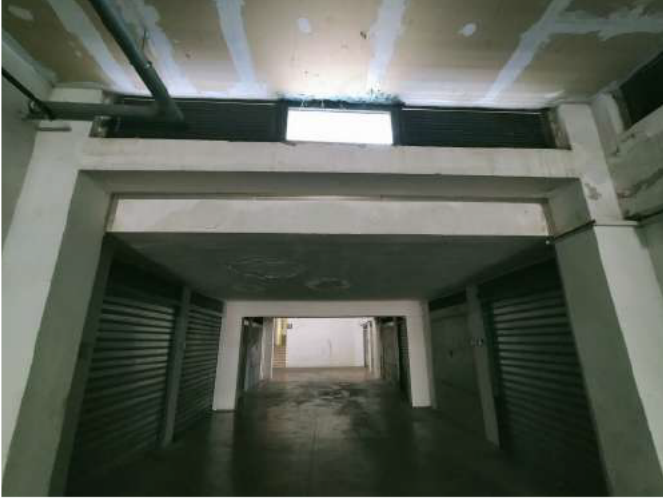
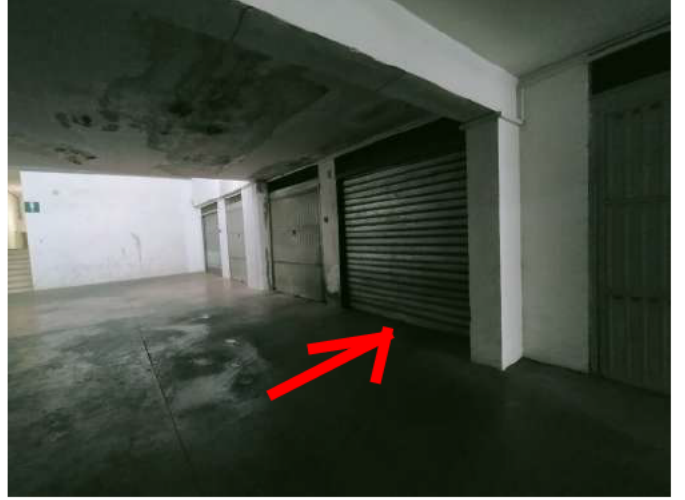
Accesso Box-auto

Con riferimento al piano interrato del fabbricato adibito ad autorimessa condominiale, si segnala che, già in occasione del primo sopralluogo effettuato in data 18/03/2022, erano presenti fenomeni infiltrativi localizzati sulle parti comuni, in particolare all'intradosso del solaio di copertura, nella corsia di manovra prossima all'accesso del box auto oggetto della presente procedura esecutiva.

Tali fenomeni sono risultati più evidenti nel corso del secondo sopralluogo, tenutosi in data 26/08/2025, confermando un progressivo aggravamento della situazione.

Anche sotto questo profilo, l'aggiudicatario dovrà tenere conto della possibilità di essere chiamato a sostenere, in quota millesimale, costi attualmente non quantificabili, relativi agli interventi di ripristino necessari per arrestare e prevenire ulteriori fenomeni infiltrativi.

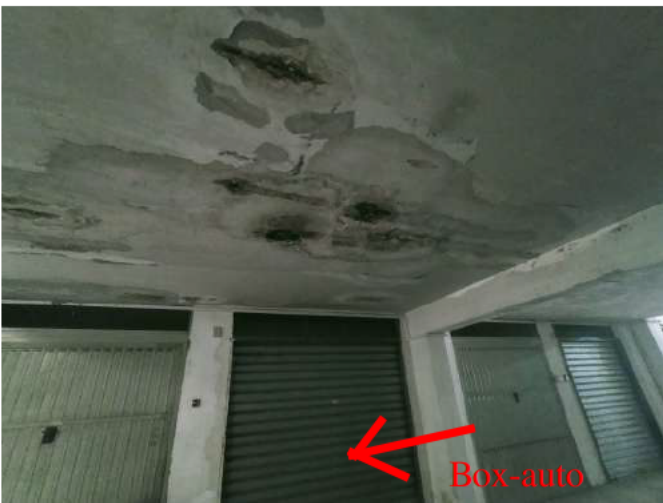
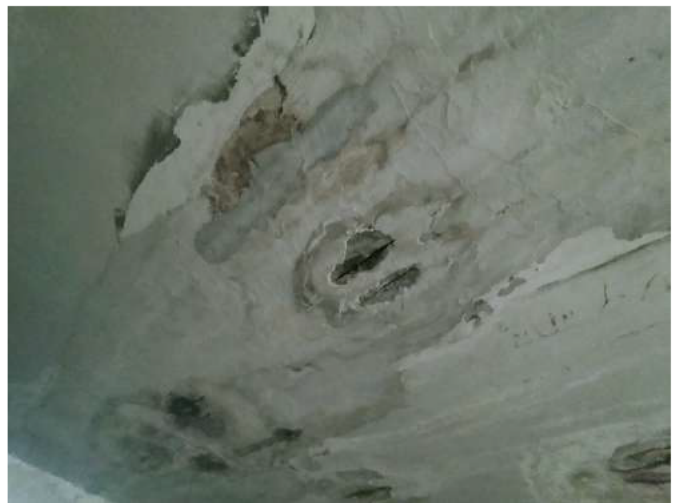
Box-auto

Rispetto al precedente sopralluogo del 18/03/2022, lo stato dei luoghi risulta sostanzialmente invariato.
