TRIBUNALE ORDINARIO - TORINO

929/2024

CONSULENZA ESTIMATIVA GIUDIZIARIA

A Entità immobiliare in comune di Torino (TO), facente parte dello stabile condominiale sito in via Bessanese n° 5 e più precisamente in detto stabile:

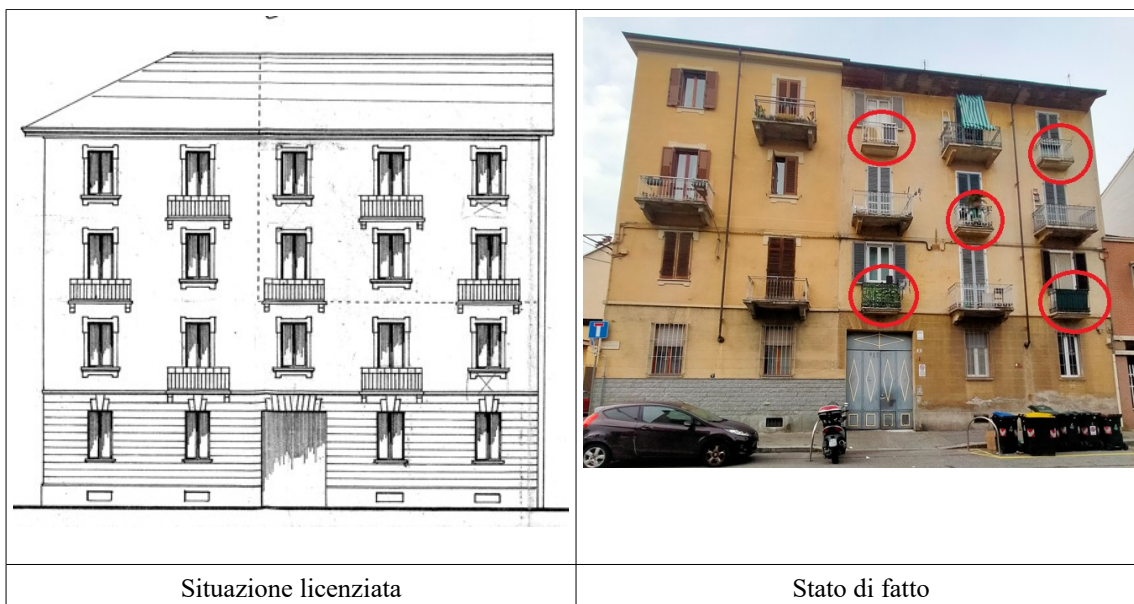
1. ai piani secondo e quarto fuori terra sopra il portone d'ingresso sono presenti dei balconi su via Bessanese non indicati nel prospetto dell'edificio allegato alla pratica edilizia;
2. ai piani secondo e quarto fuori terra sul lato opposto a via Givoletto sono presenti dei balconi su via Bessanese non indicati nel prospetto dell'edificio allegato alla pratica edilizia.

Di conseguenza tutte le finestre in affaccio sui balconi sono state trasformate in porte finestre

Le difformità sono regolarizzabili mediante: procedura edilizia in sanatoria ai sensi degli articoli 6 bis, 36 e 37 del D.M. 380/01 e s.m.i.. Alla luce del fatto che tali modifiche riguardano parti strutturali dell'edificio è anche necessario presentare una sanatoria strutturale ai sensi dell'art. 4 della legge 1086/71. La regolarizzazione delle difformità dovrà essere presentata dal Condominio pertanto non è possibile definirne i costi per singola unità immobiliare.

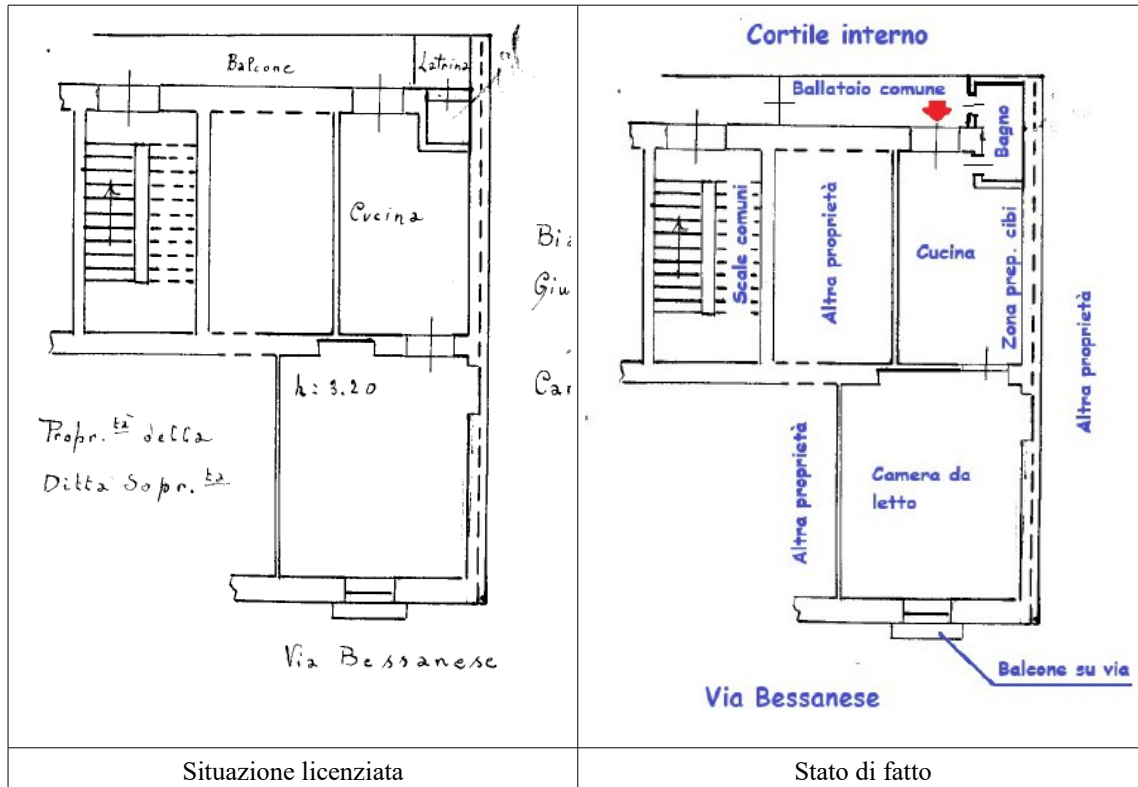
1. Il locale bagno risulta realizzato mediante la demolizione del muro interno (con porta) originariamente indicato tra la latrina e l'interno dell'abitazione. Inoltre, è stata realizzata una piccola finestra affacciata sul ballatoio comune ed è stata aperta una comunicazione tra i locali cucina e bagno, al fine di consentire l'accesso a quest'ultimo direttamente dall'interno dell'unità abitativa;
2. la parete divisoria tra la cucina e la camera da letto presenta, in una porzione, dimensioni inferiori rispetto a quanto riportato nella planimetria catastale;

Le difformità riscontrate appaiono verosimilmente **regolarizzabili mediante procedura di edilizia in sanatoria**, ai sensi degli articoli **6-bis, 36 e 37 del D.P.R. 380/2001 e s.m.i.**, previa verifica del rispetto dei requisiti **igienico-sanitari** dei locali. La regolarizzazione è tuttavia subordinata alla condizione che le modifiche non abbiano interessato **parti strutturali** dell'edificio e che siano garantiti i **requisiti aeroilluminanti** minimi previsti dalla normativa vigente. Potrebbe inoltre rendersi necessaria una **autorizzazione condominiale** per gli interventi che incidono su parti comuni.

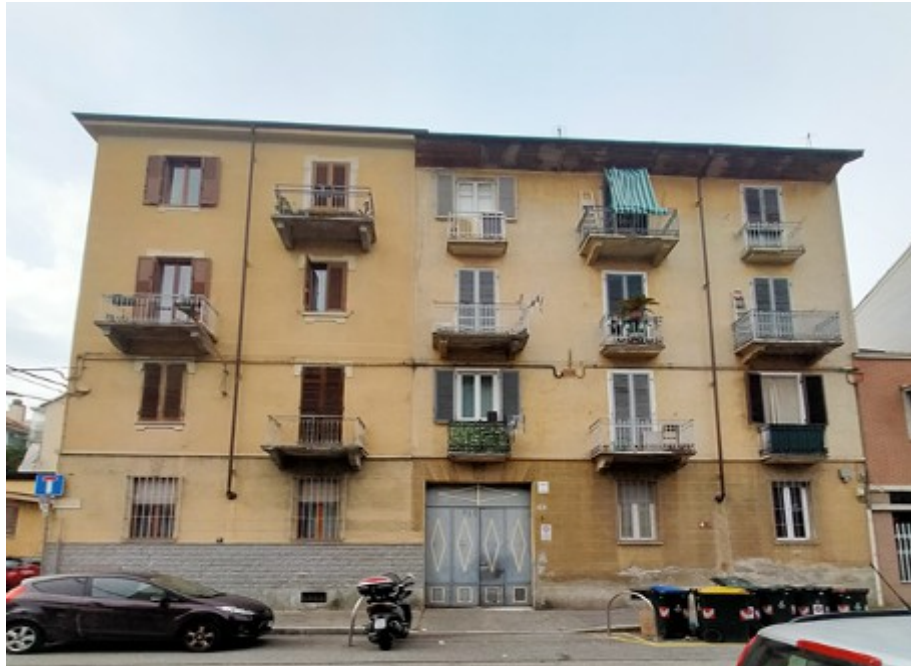
Immobilie condominiale visto da Via Bessanese

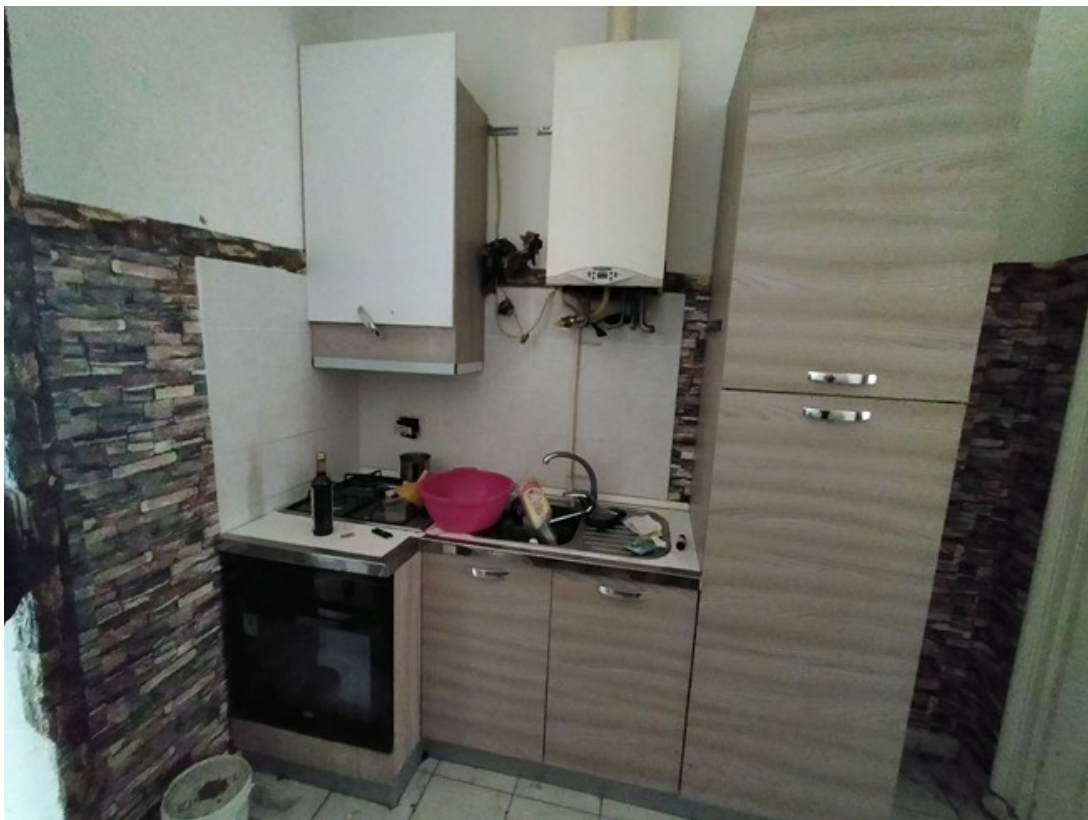
Zona preparazione cibi nel locale cucina
