TRIBUNALE DI LAMEZIA TERME
UFFICIO ESECUZIONI IMMOBILIARI

PROCEDURA ESECUTIVA IMMOBILIARE N. 29/2016

C.T.U.
Arch. Carlo Pontoriero

2. RISPOSTE AI QUESITI – IMMOBILE N. 1

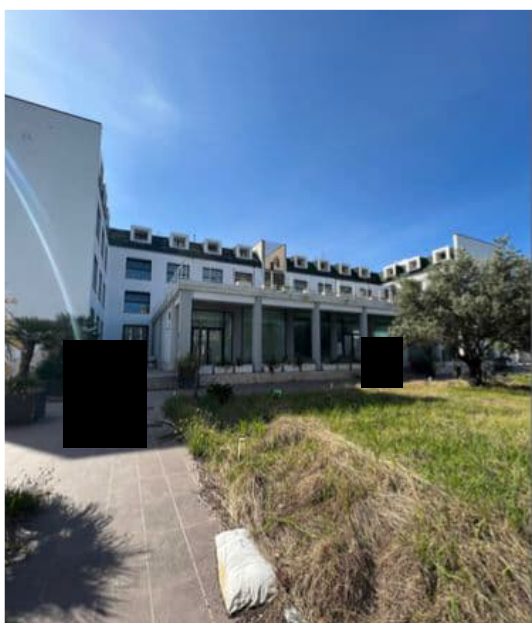
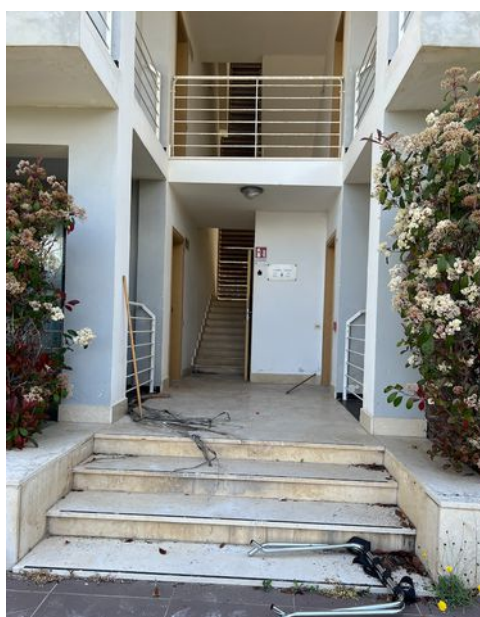
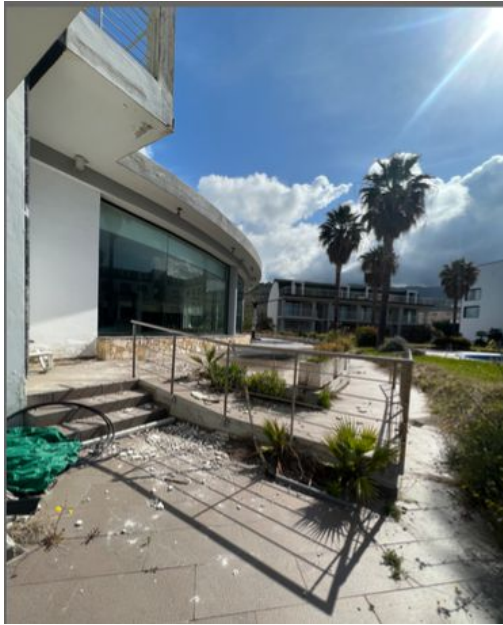
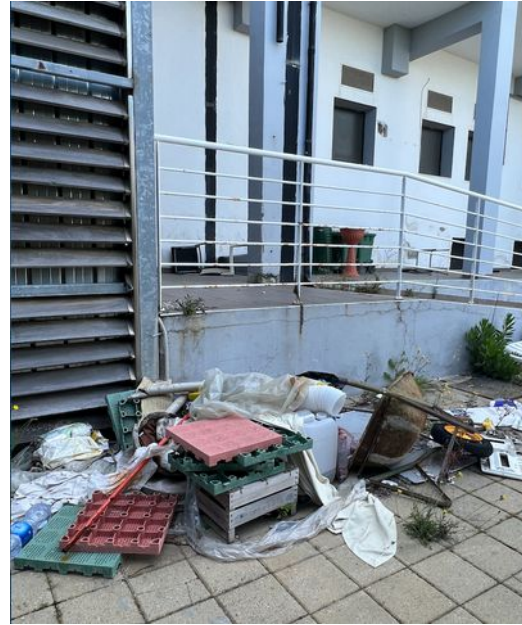
I danni riportati sono stati numerosi e diversificati come si può notare dal rilievo fotografico allegato .

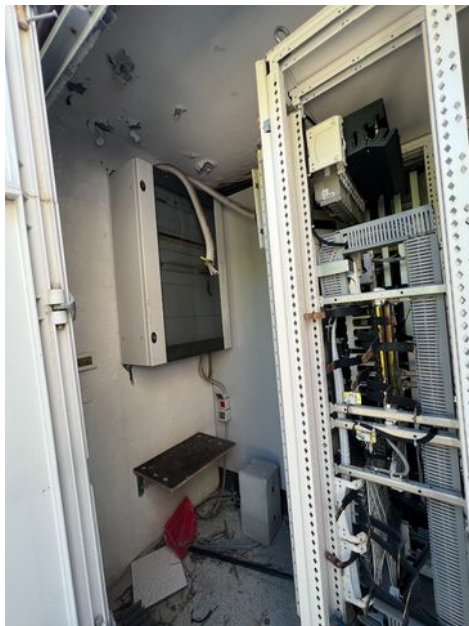
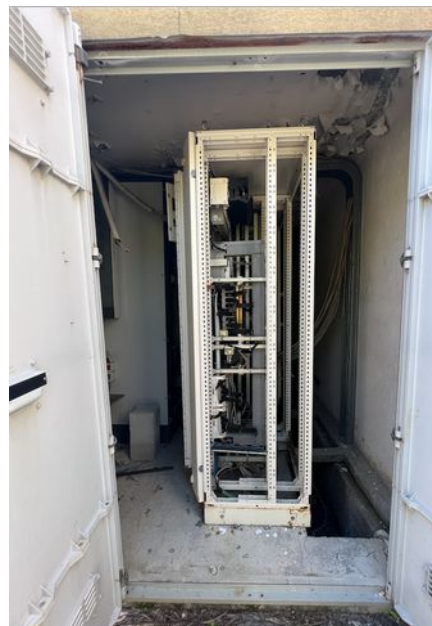
In particolare, è fondamentale sottolineare che gli atti vandalici hanno inflitto danni rilevanti agli impianti tecnologici del complesso alberghiero, concentrandosi principalmente sull'impianto elettrico. Questo vandalismo non ha solo comportato il furto di quadri elettrici, cavi di rame, prese, placche e altre componenti fondamentali, ma ha anche causato una compromissione significativa del funzionamento appropriato degli impianti elettrici nell'intera struttura alberghiera.

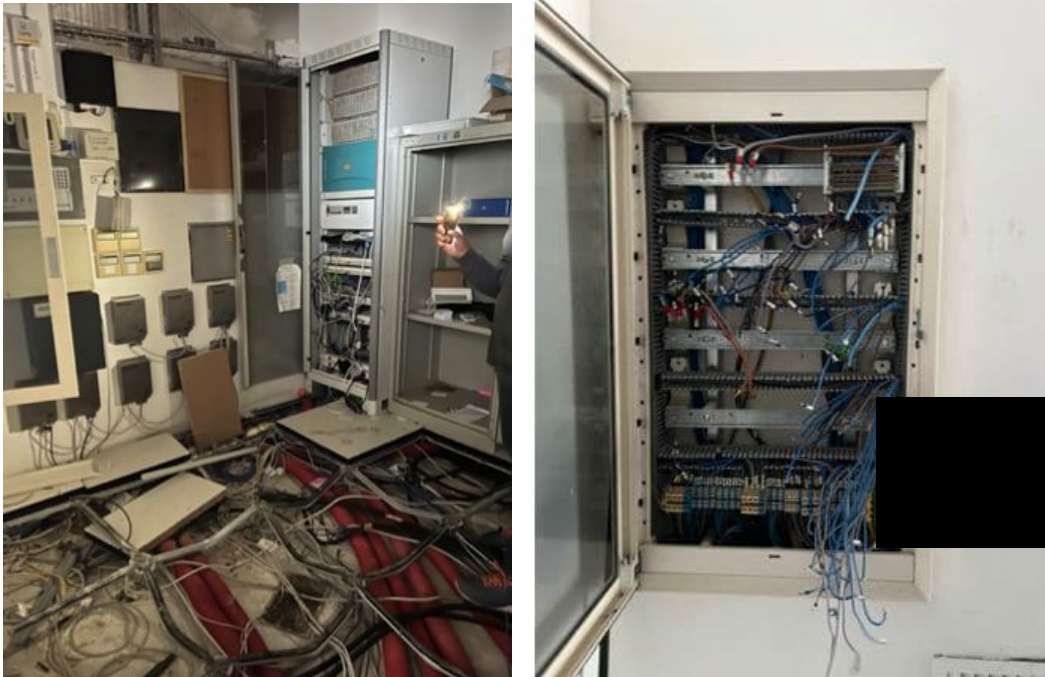
Tali danni hanno impatti diretti su impianti strettamente collegati, tra cui quelli antincendio e il sistema di condizionamento, essenziali per garantire la sicurezza e il comfort della struttura alberghiera.

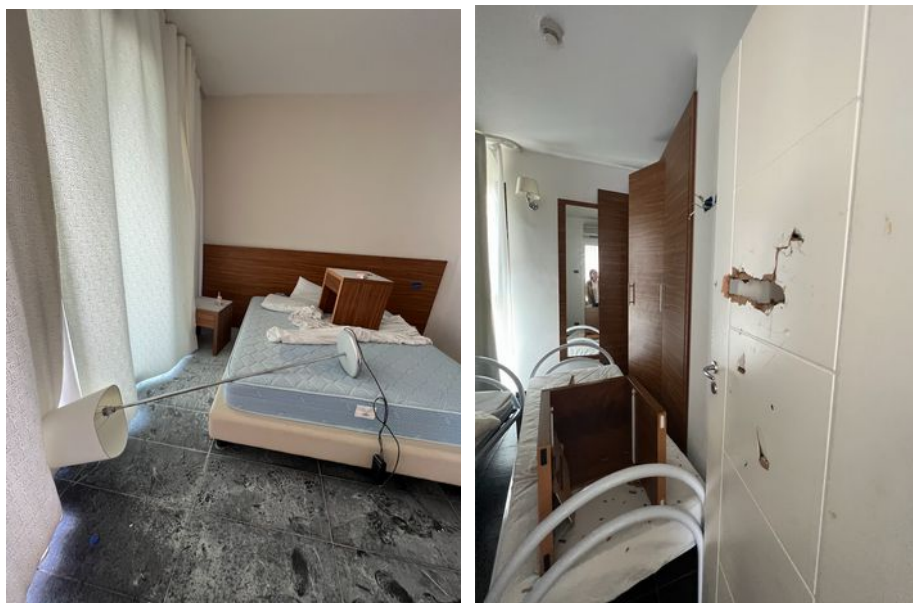
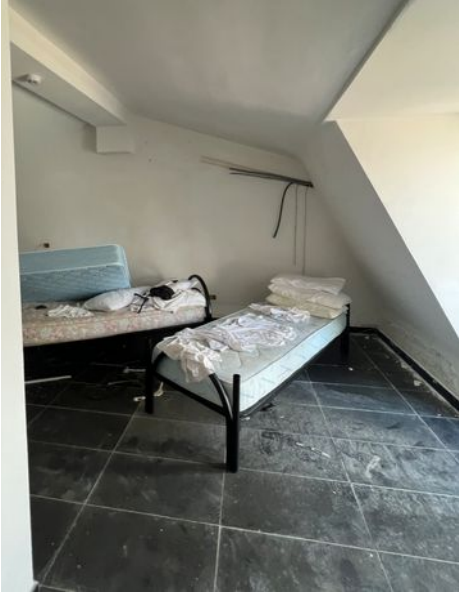
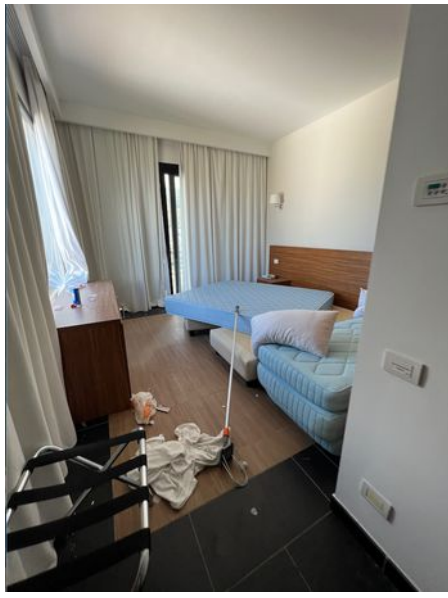
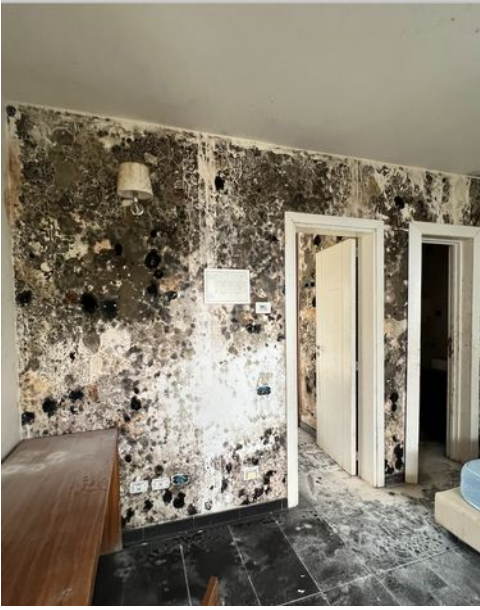
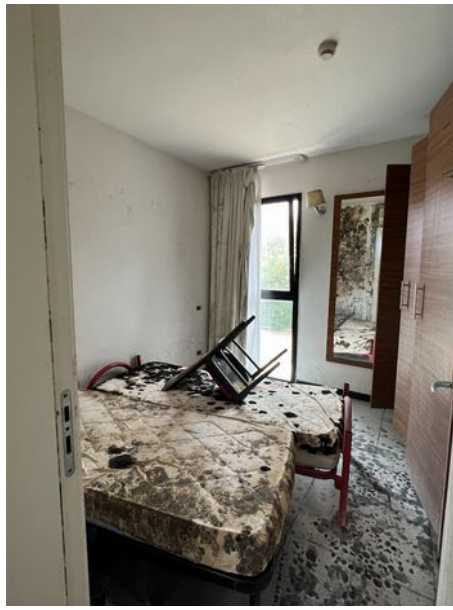
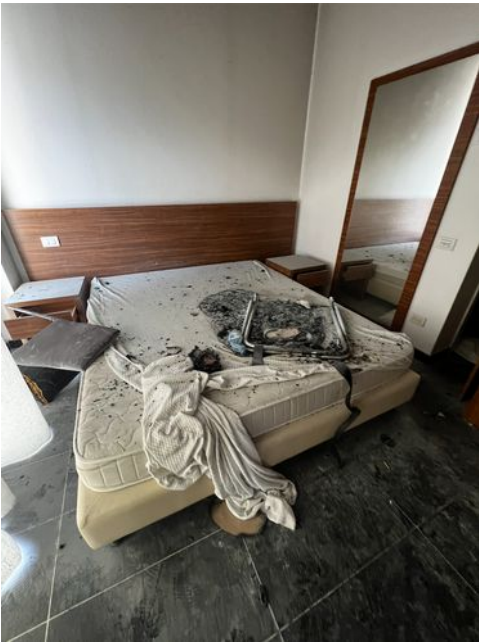
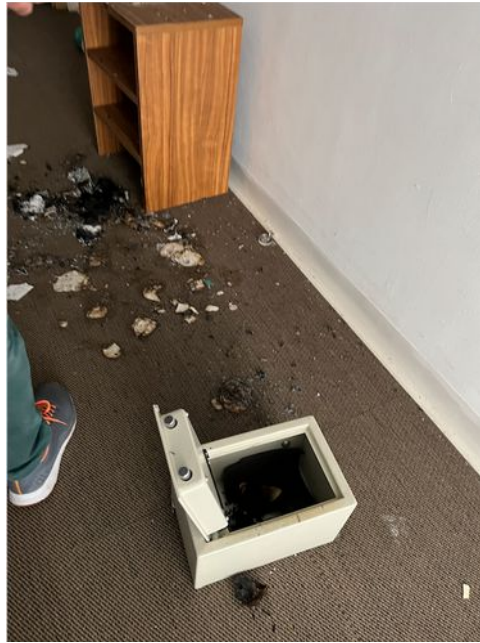
Contestualmente, sono stati riscontrati danni significativi alle camere, tra cui mobili danneggiati, pareti scalfite o danneggiate, nonché arredi e apparecchi elettronici mancanti o danneggiati. Inoltre, sono stati segnalati due o tre incendi dolosi che hanno arrecato danni agli arredi dell'hotel. Numerosi danneggiamenti sono stati riportati anche in relazione alle porte e finestre dell'edificio.

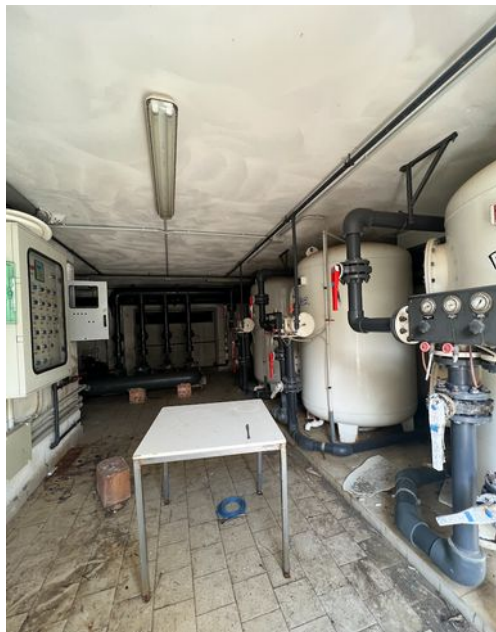
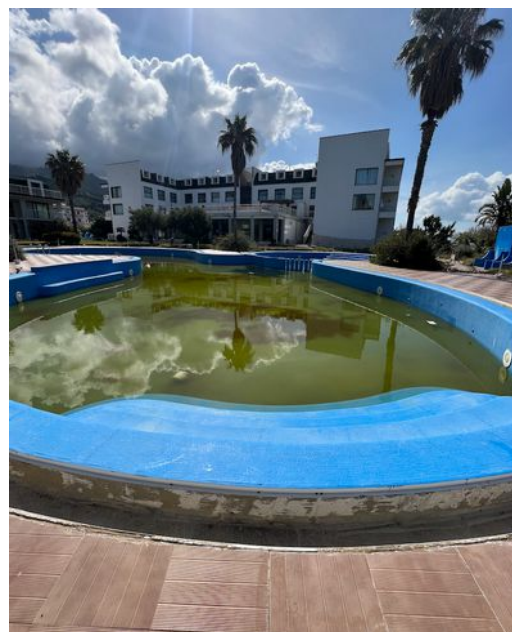
La zona della piscina ha subito danni significativi, con il furto dei motori dell'impianto piscina e delle attrezzature quali sedie a sdraio e ombrelloni, oltre al sistema di filtraggio. Questi atti hanno reso la piscina del tutto inutilizzabile.

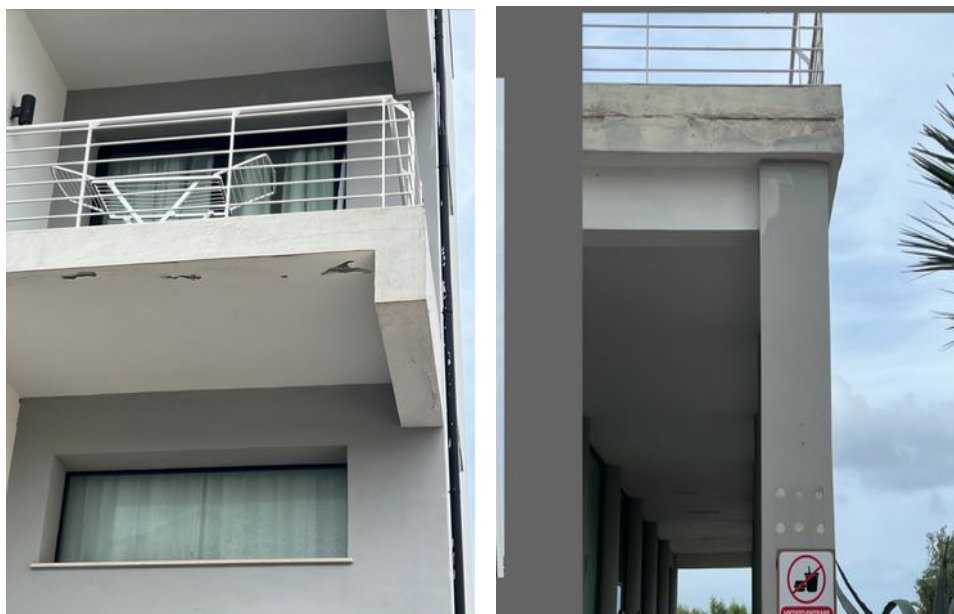
Inoltre la mancanza di manutenzione ordinaria nei due anni senza gestione della struttura ha comportato ulteriori danni al complesso immobiliare, tra cui il degrado delle facciate a causa di fattori climatici come pioggia, vento e raggi UV.

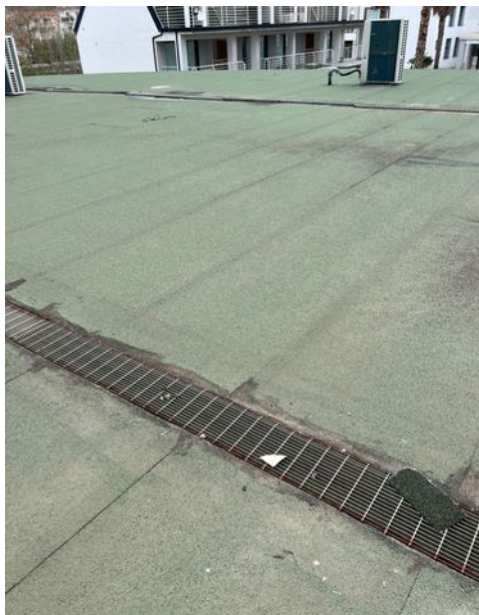
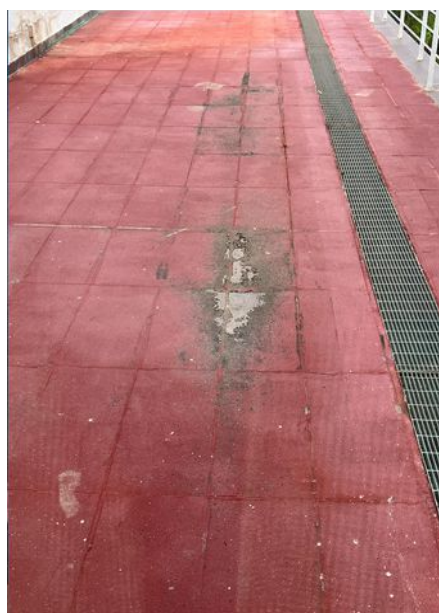
La presenza di muffa e umidità all'interno dell'edificio è dovuta a infiltrazioni d'acqua, sia da risalita che dalle infiltrazioni dai terrazzi, causate dal deterioramento della guaina impermeabilizzante. Questo problema ha già provocato danni e richiede interventi specifici, tra cui la riparazione delle fonti di infiltrazione, la sostituzione o la riparazione della guaina impermeabilizzante e il trattamento contro la muffa all'interno dell'edificio.

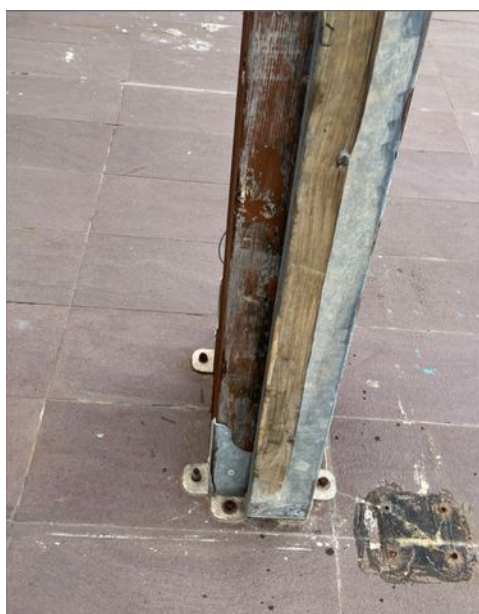
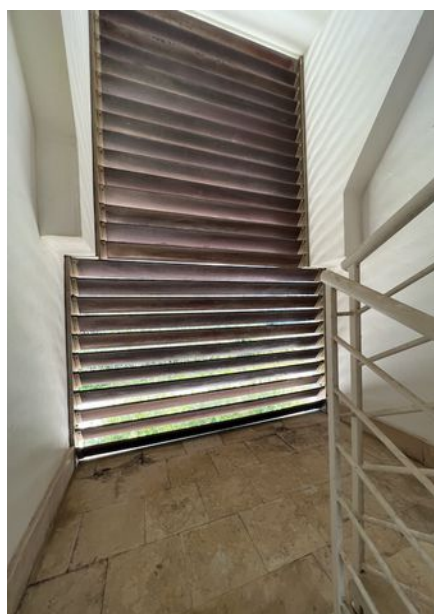
Anche le strutture in legno esistenti, all'azione degli agenti atmosferici, non oggetto di manutenzione ordinaria, hanno subito perdita di integrità, resistenza e formazione di muffa e marciume.

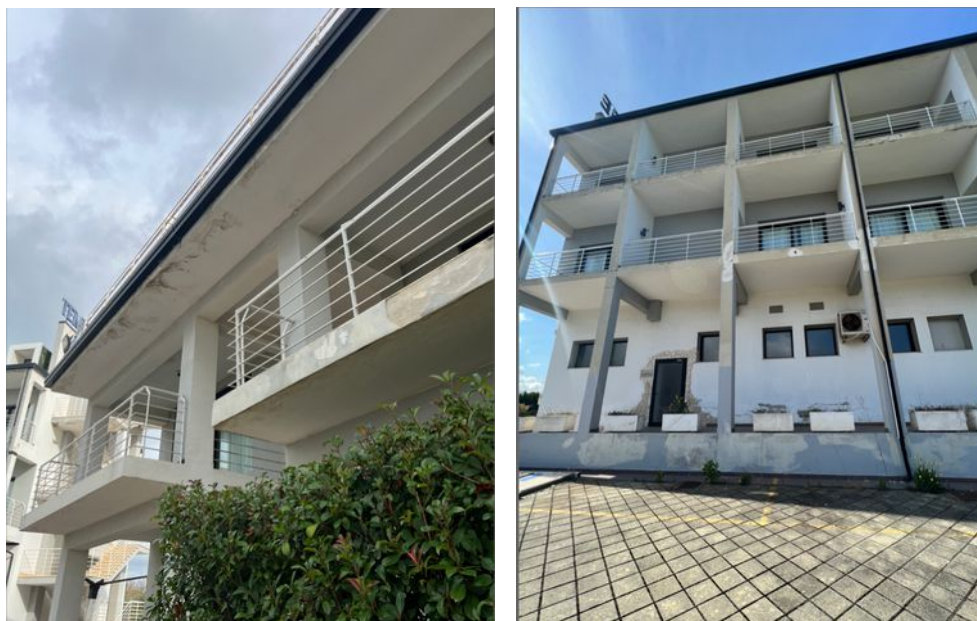
Relativamente al danneggiamento delle grondaie e pluviali causato dalla mancanza di pulizia e manutenzione ordinaria , ha provocato ostruzioni nelle grondaie e nelle pluviali, creando ristagno dell'acqua piovana e causando danni strutturali come perdite, crepe e rotture.

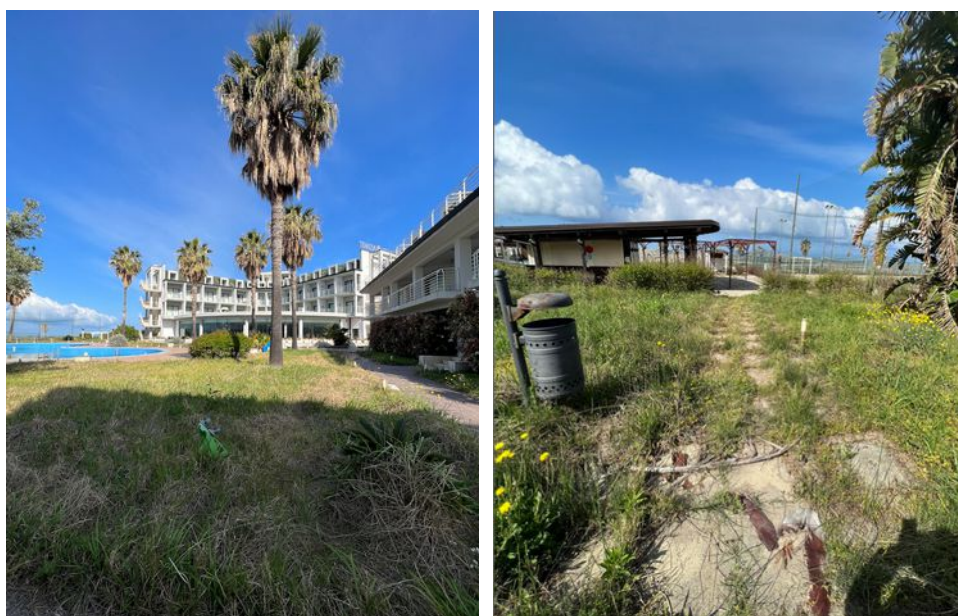
Anche i danni dovuti alla mancata manutenzione delle aree verdi con conseguente crescita incontrollata della vegetazione, infestazioni di erbacce, danni agli elementi decorativi e compromissione della sicurezza, contribuendo al decadimento estetico generale.
