LOTTO 1-2
ALLEGATO 2

L.G. N. 23/2025 – TRIBUNALE DI CUNEO

RELAZIONE FOTOGRAFICA

GEOLOCALIZZAZIONE , Regione Colombero 15/a – Beinette (CN)

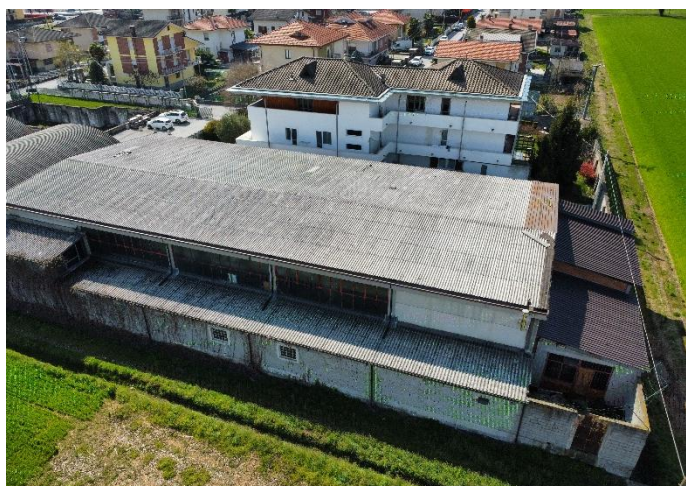
Figura : Vista della porzione di capannone, bene 4 e foto copertura con la presenza di pannelli in amianto.

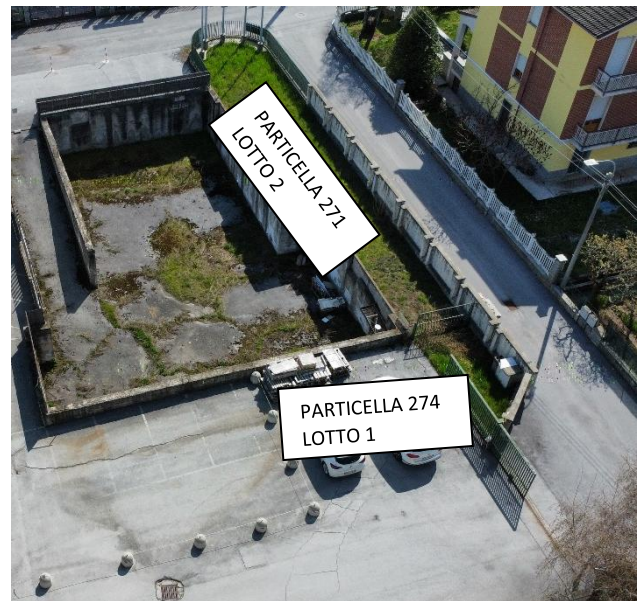
Figura: Visibile la sagoma del fabbricato autorizzato negli anni '70-'80 ma mai terminato, ricadente sulla particella 272-271

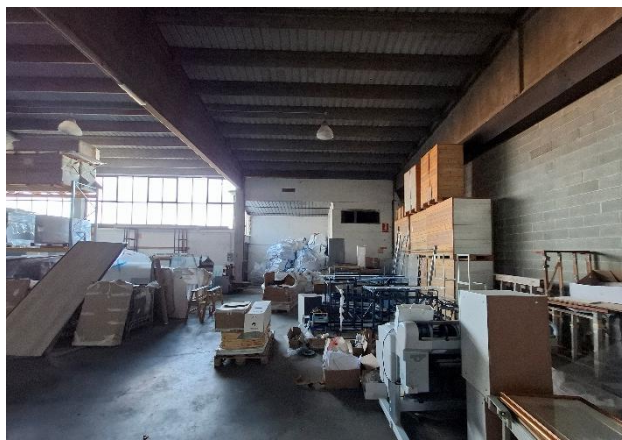
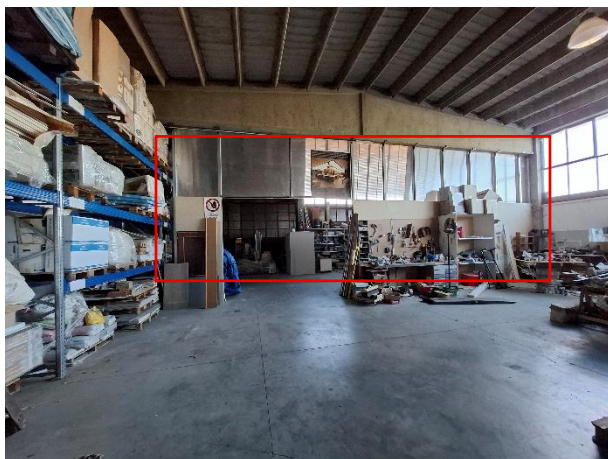
Figura: struttura leggera di divisione, oggetto di demolizione o regolarizzazione

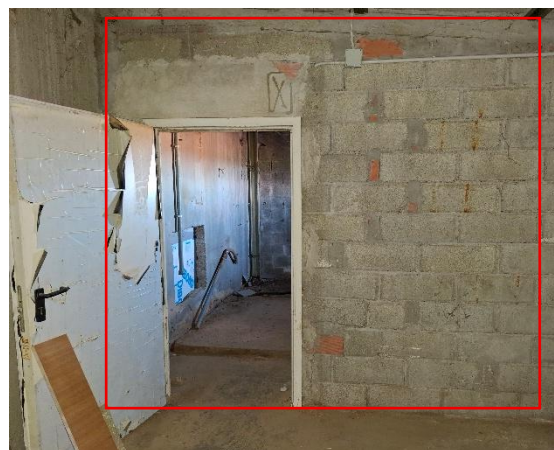
Figura: Tamponamento oggetto di demolizione o regolarizzazione che delimitava locale compressore.

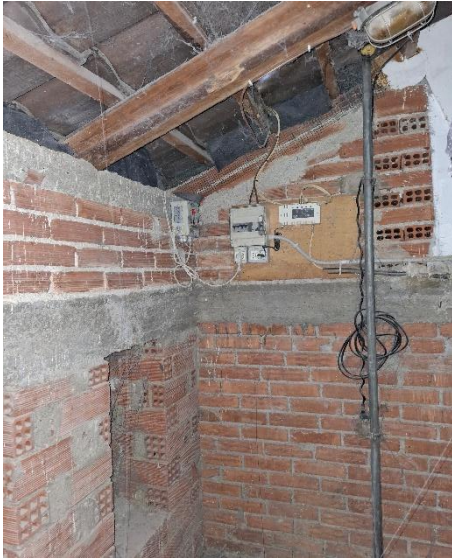
Foto: ingresso al sotto tetto (soggetto ad occupazione da parte di colombi)
