## TAVOLA FOTOGRAFICA

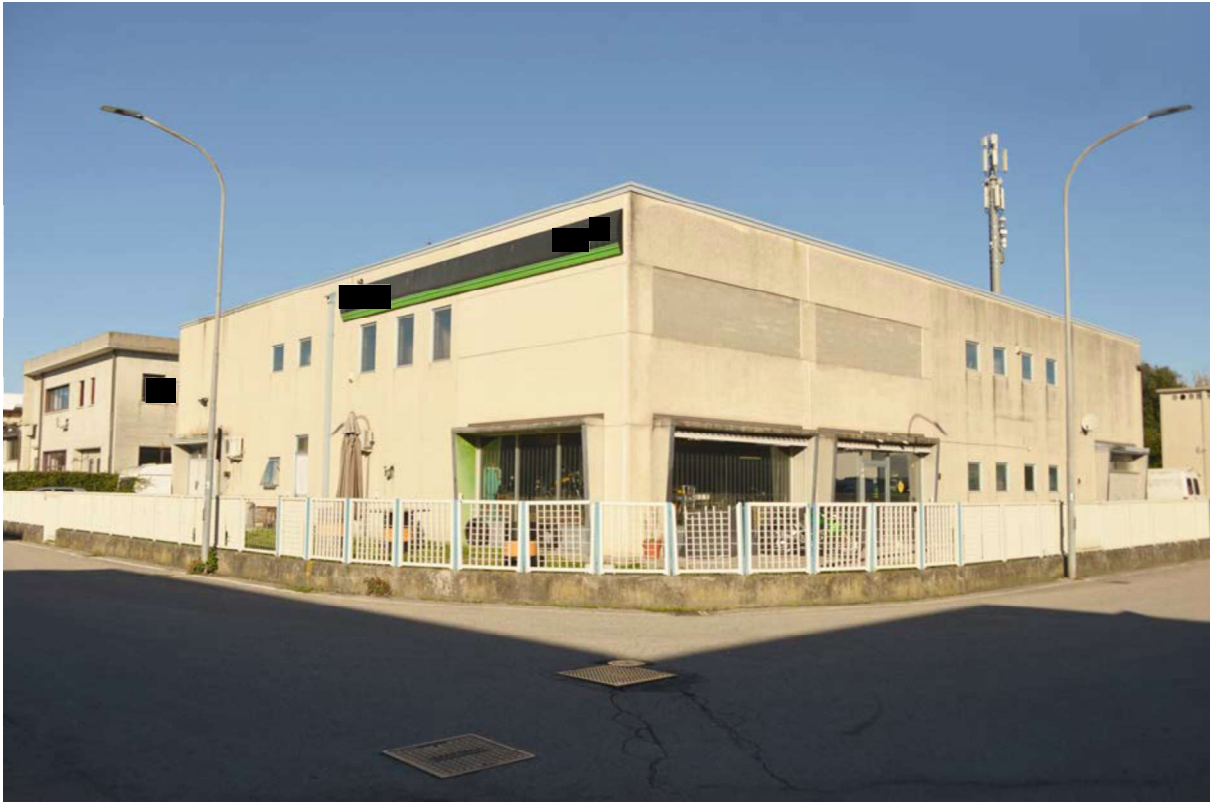
Foto n. 1 – Fronte Nord Est del lotto su Via A. Gentilin

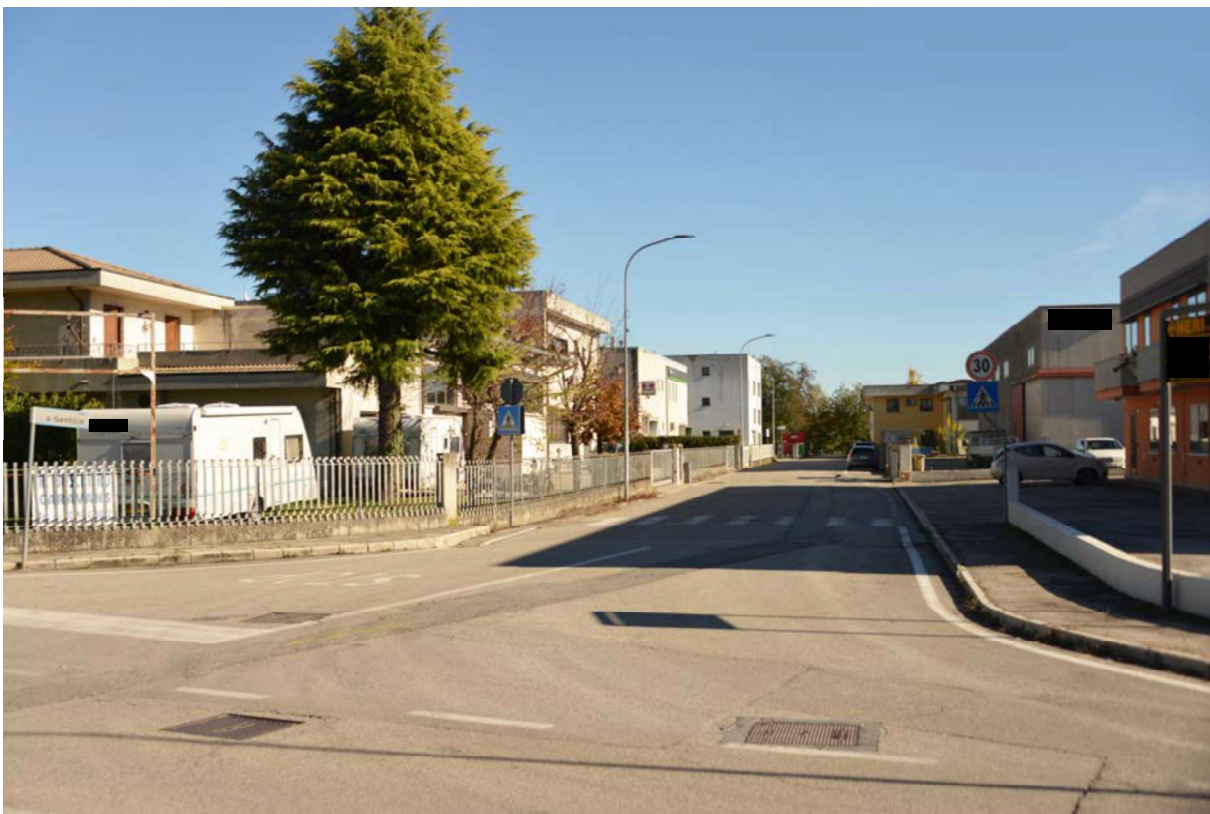
Foto n. 2 – Incrocio Via Biban con Via A. Gentilin

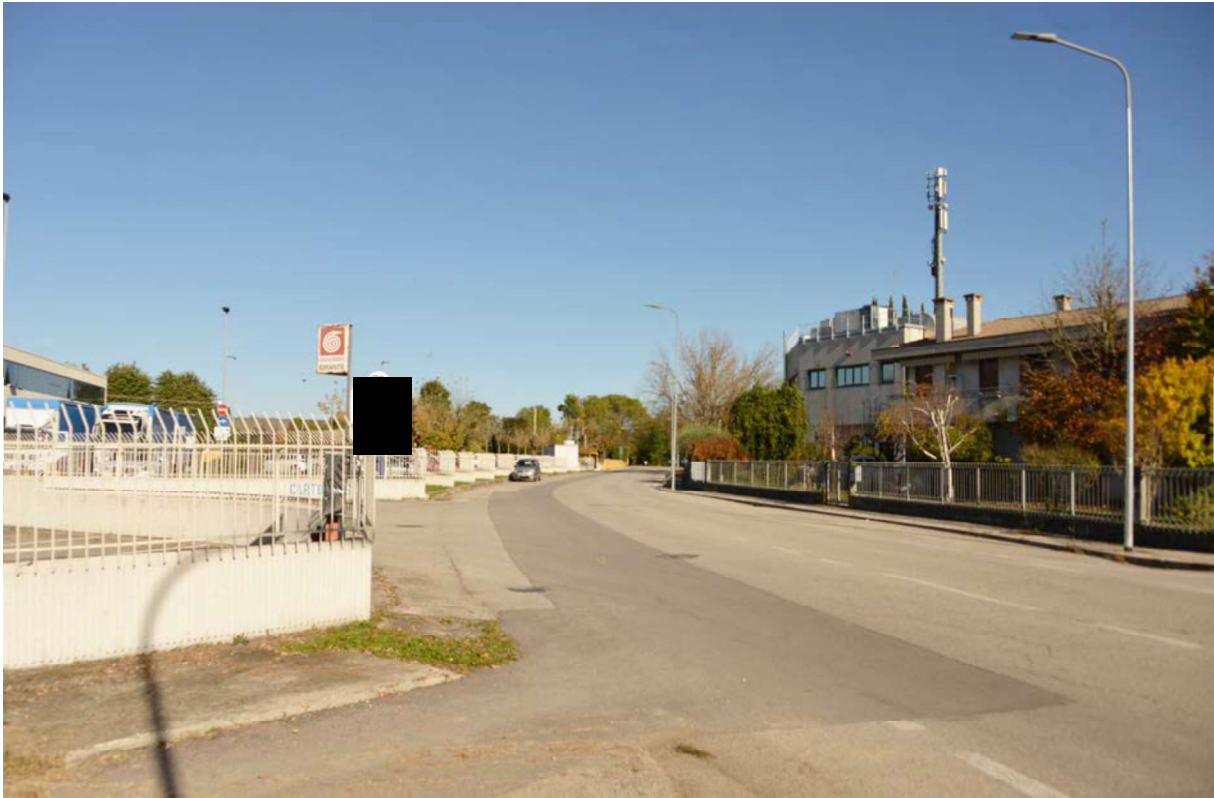
Foto n. 3 – Via Biban zona industriale di Carbonera (Tv)

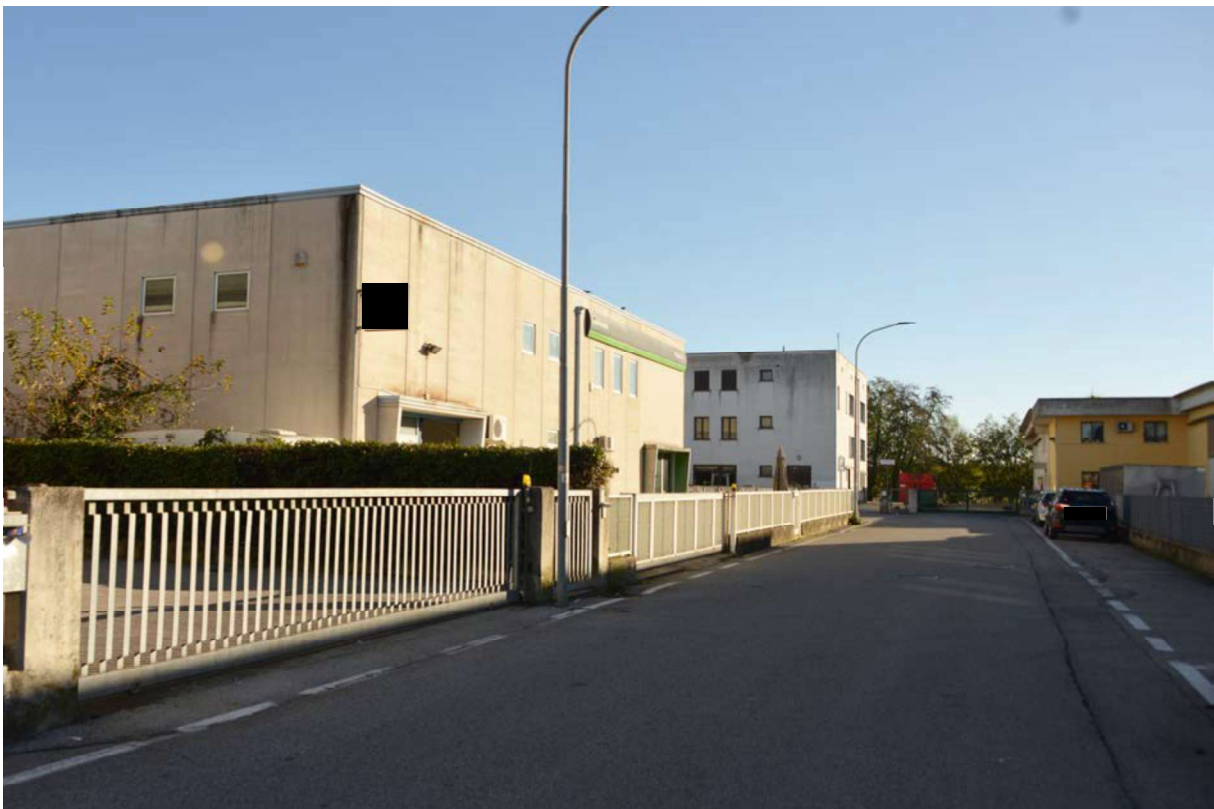
Foto n. 4 – Via A. Gentilin

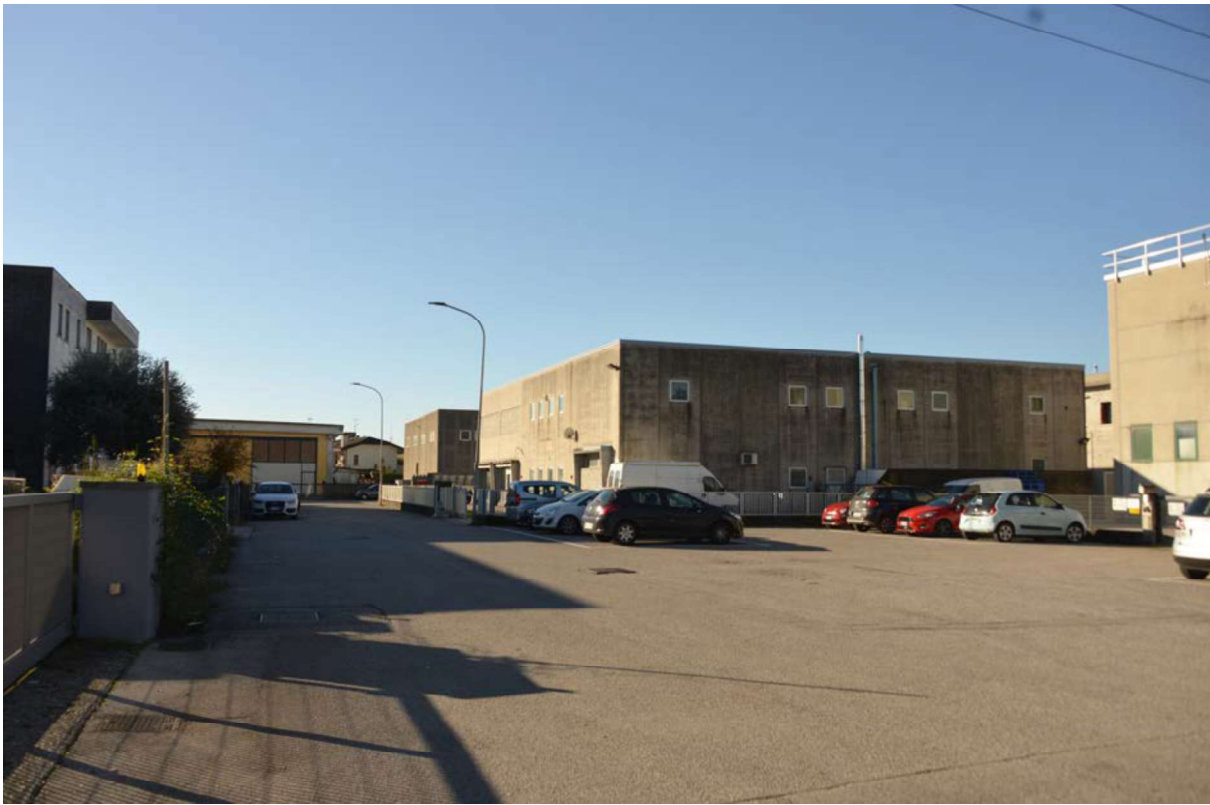
Foto n. 5 – Fronte Sud Est Via A. Gentilin

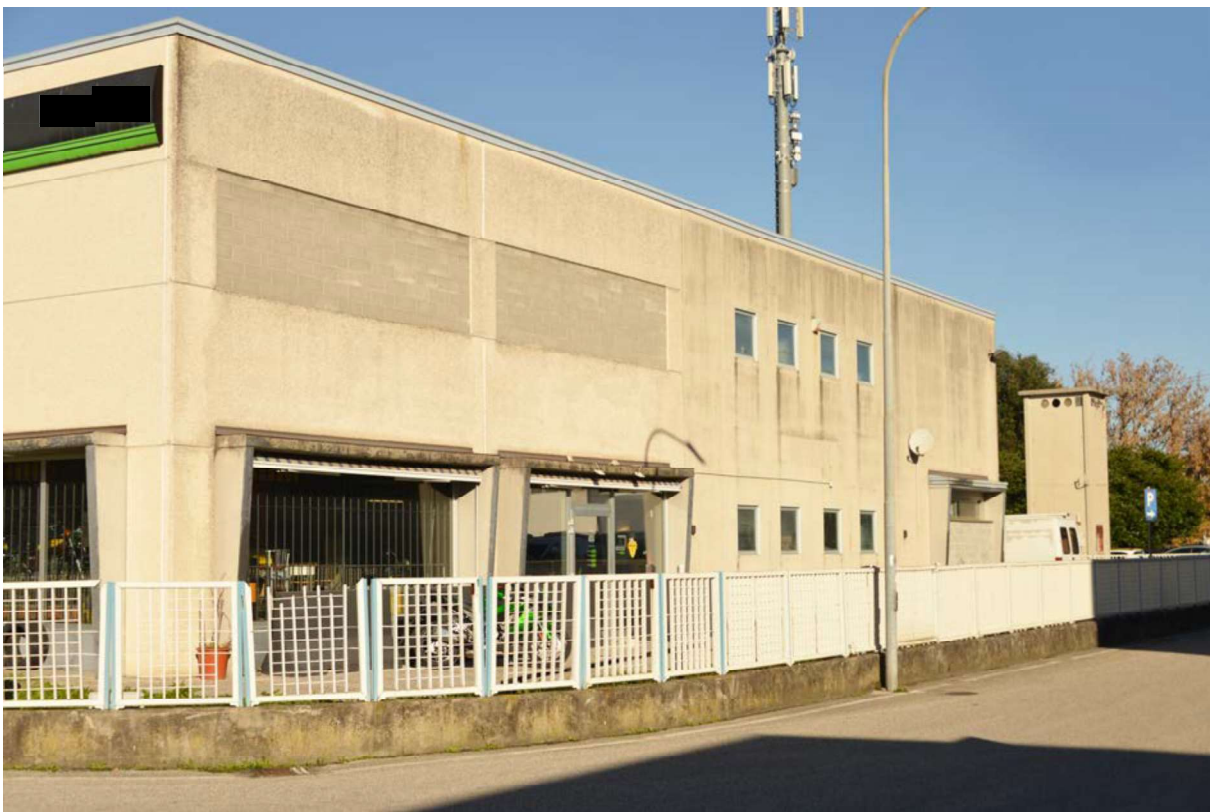
Foto n. 6 – Fronte Sud

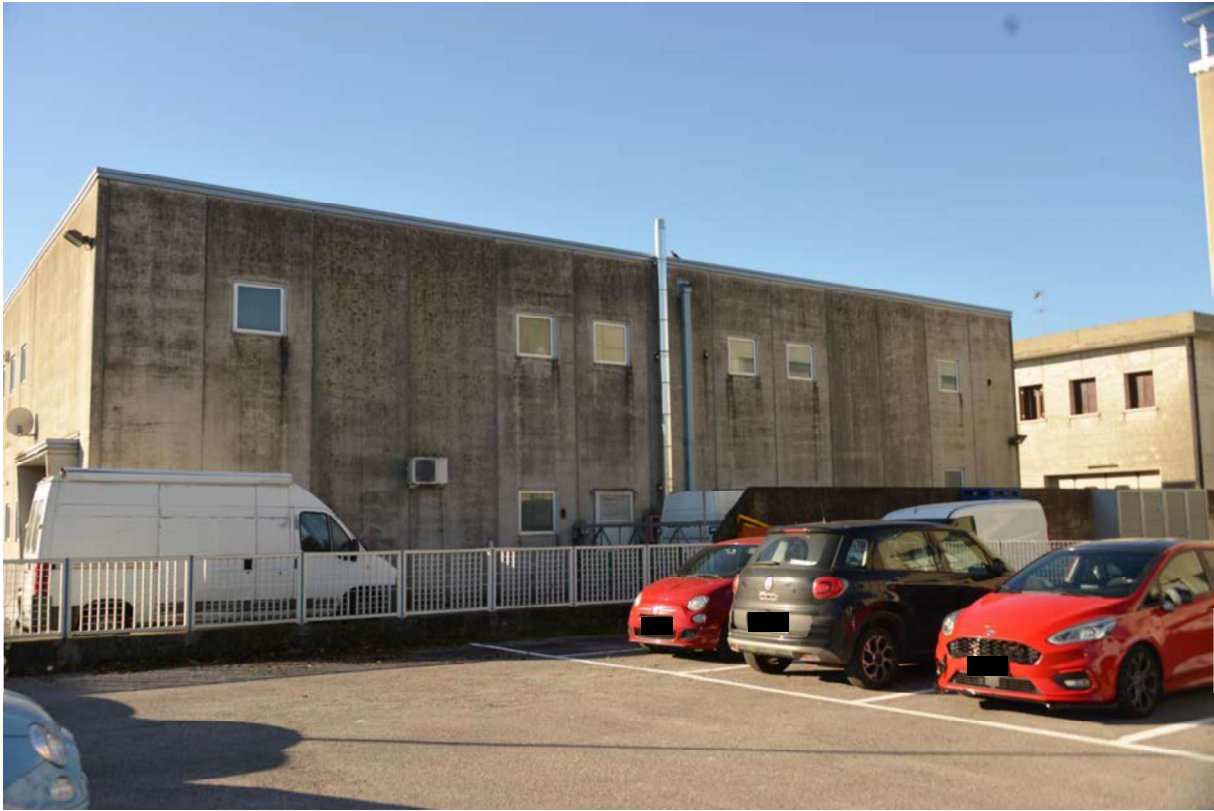
Foto n. 7 – Fronte Est

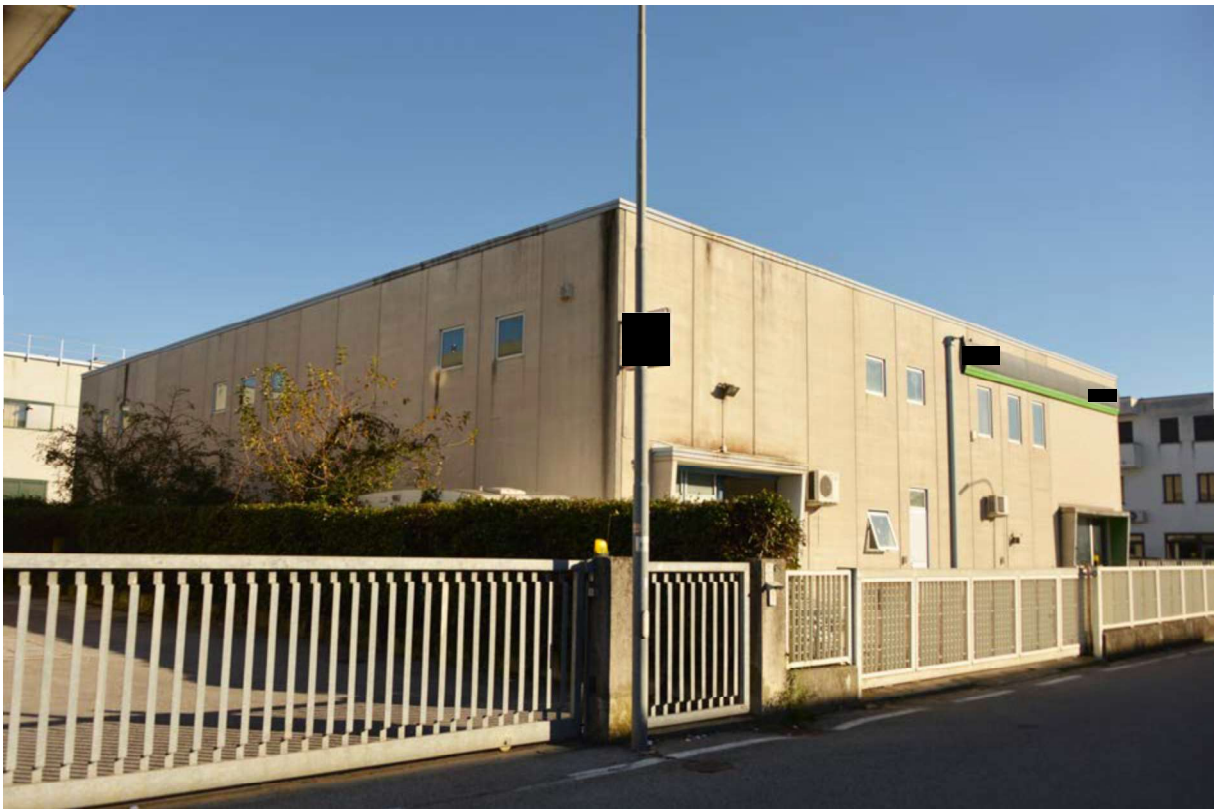
Foto n. 8 – Fronte Nord-Ovest

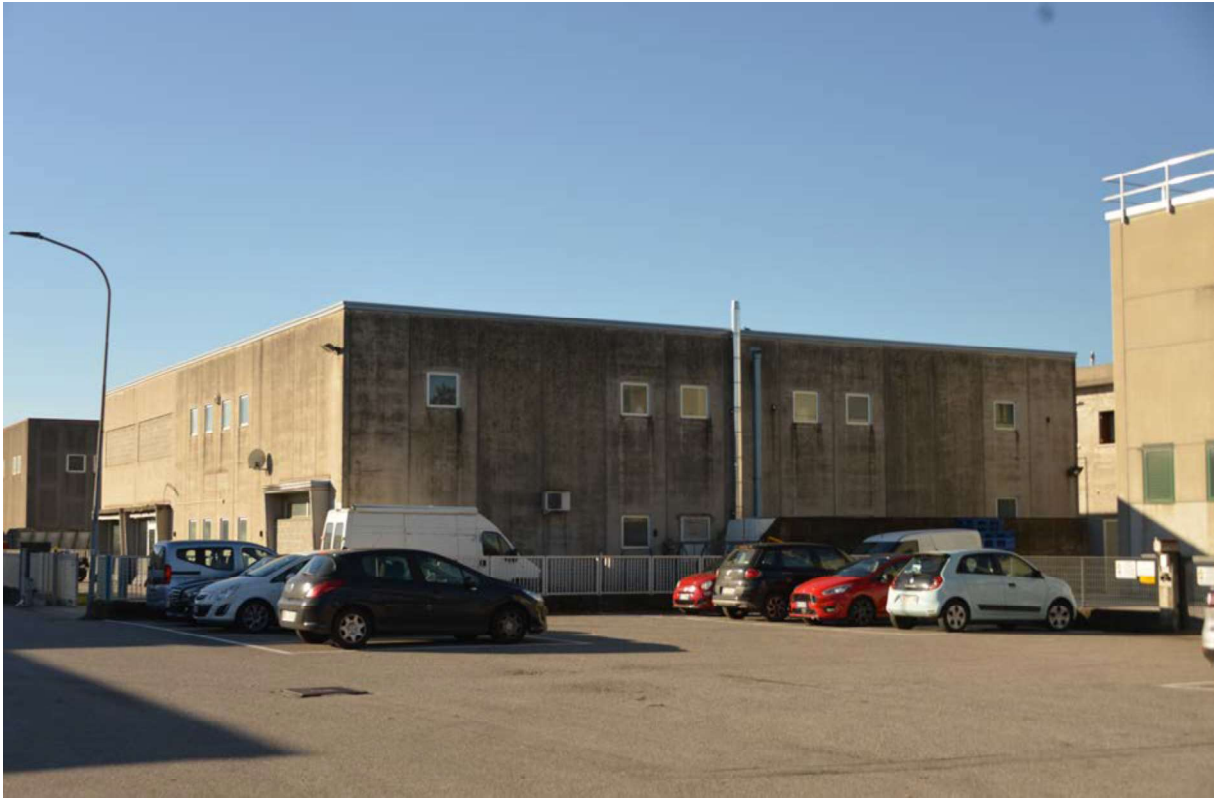
Foto n. 9 – Fronte Sud-Est

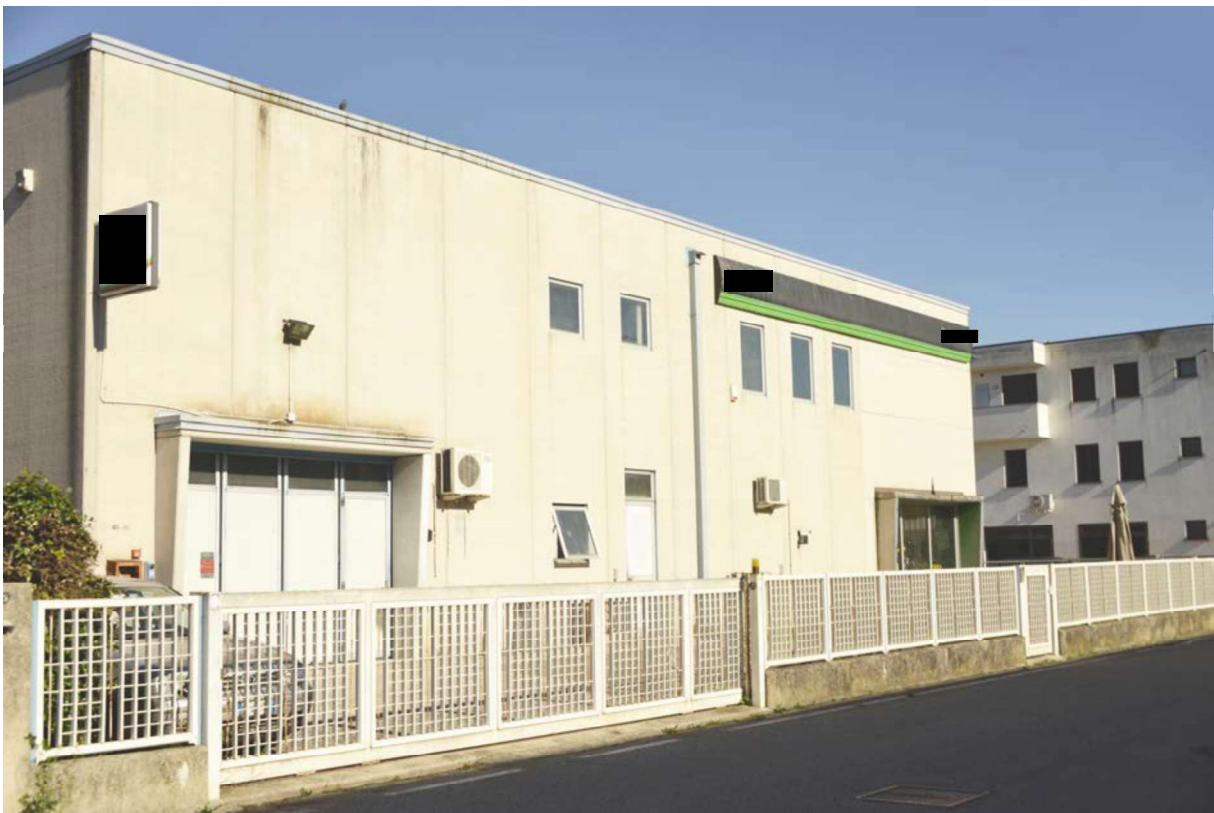
Foto n. 10 – Fronte Ovest

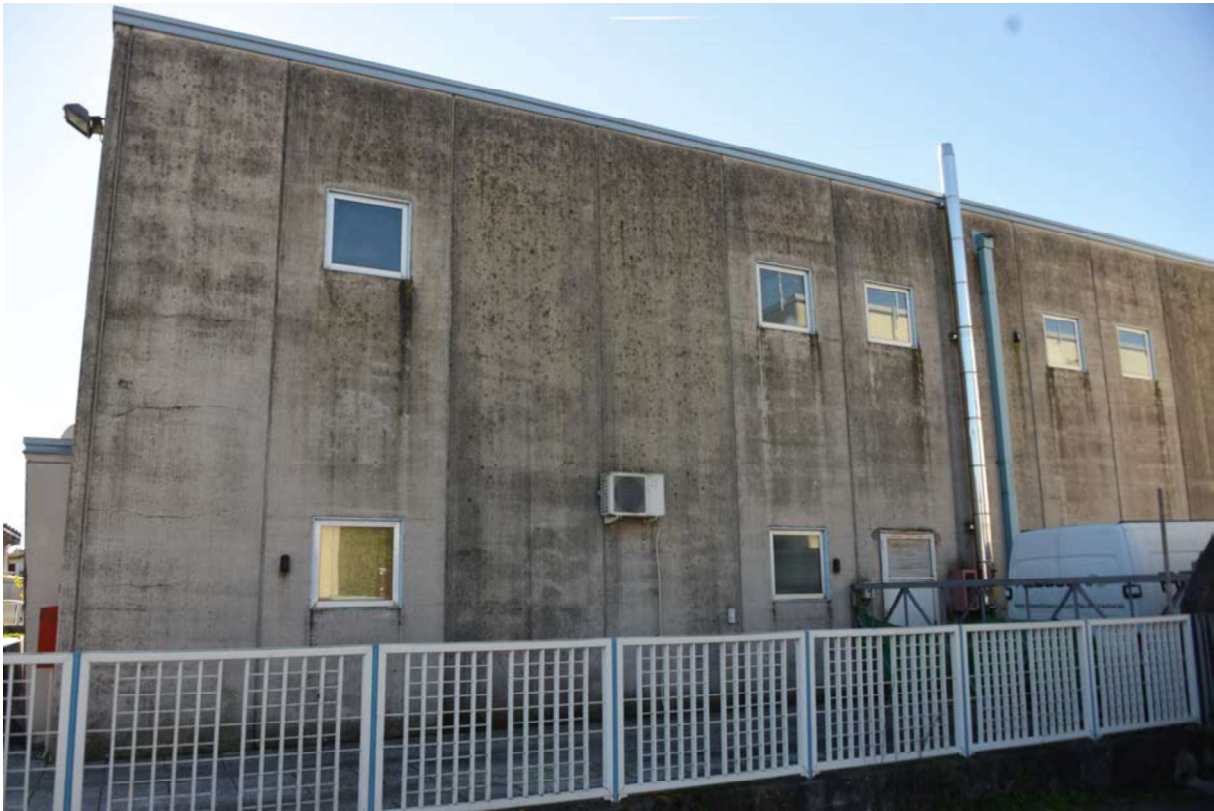
Foto n. 11 – Fronte Est

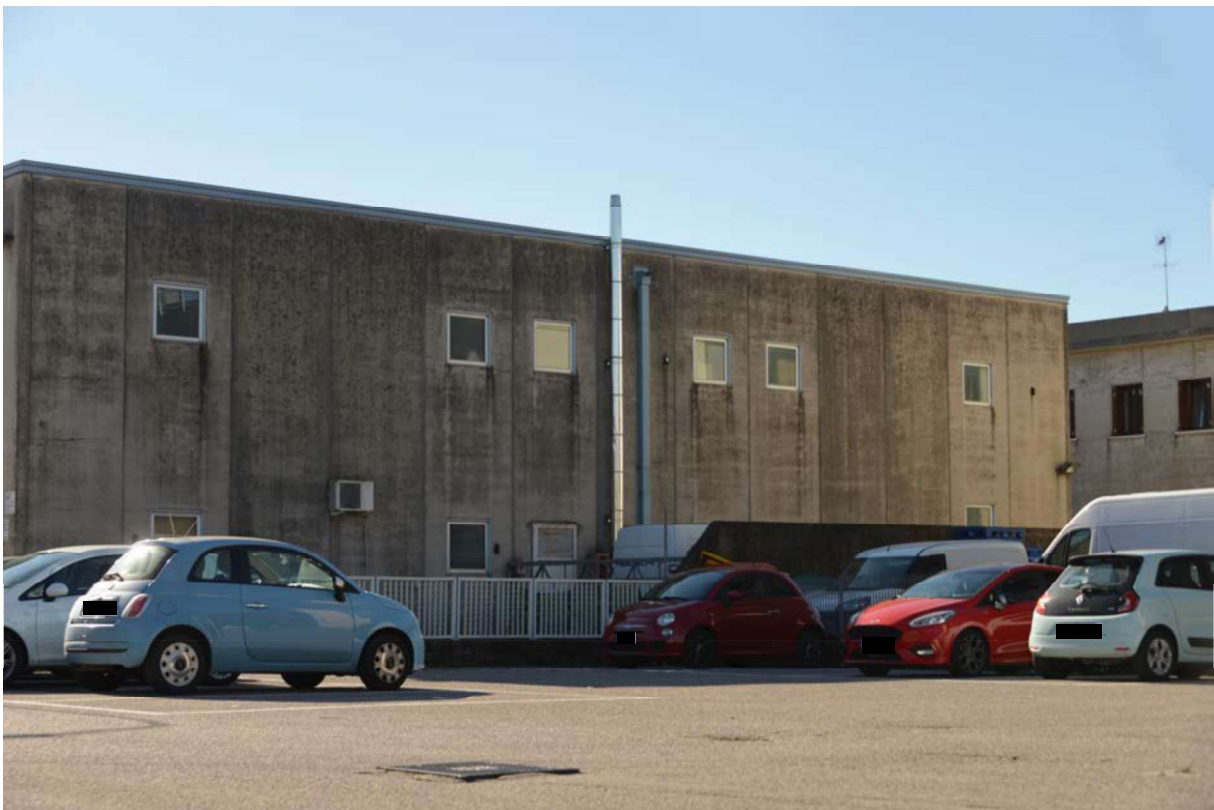
Foto n. 12 – Fronte Est

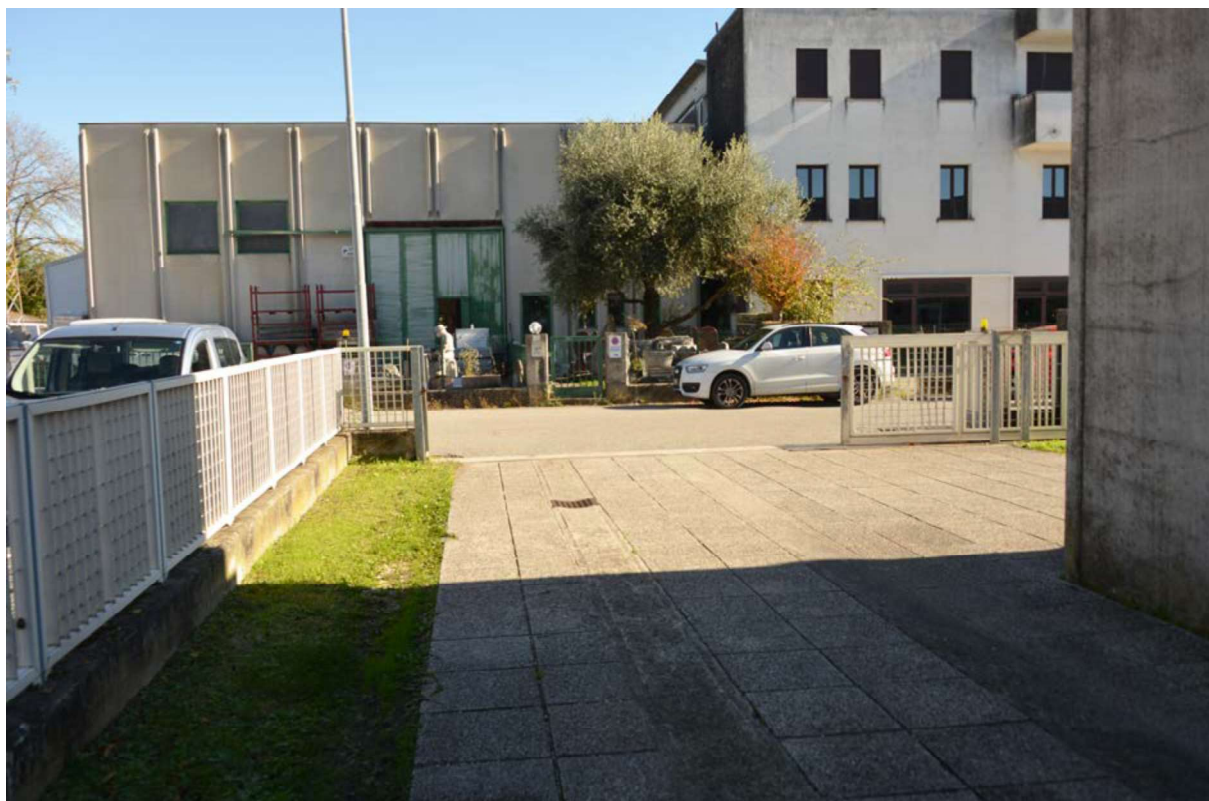
Foto n. 13 – Ingresso carraio da lato Sud

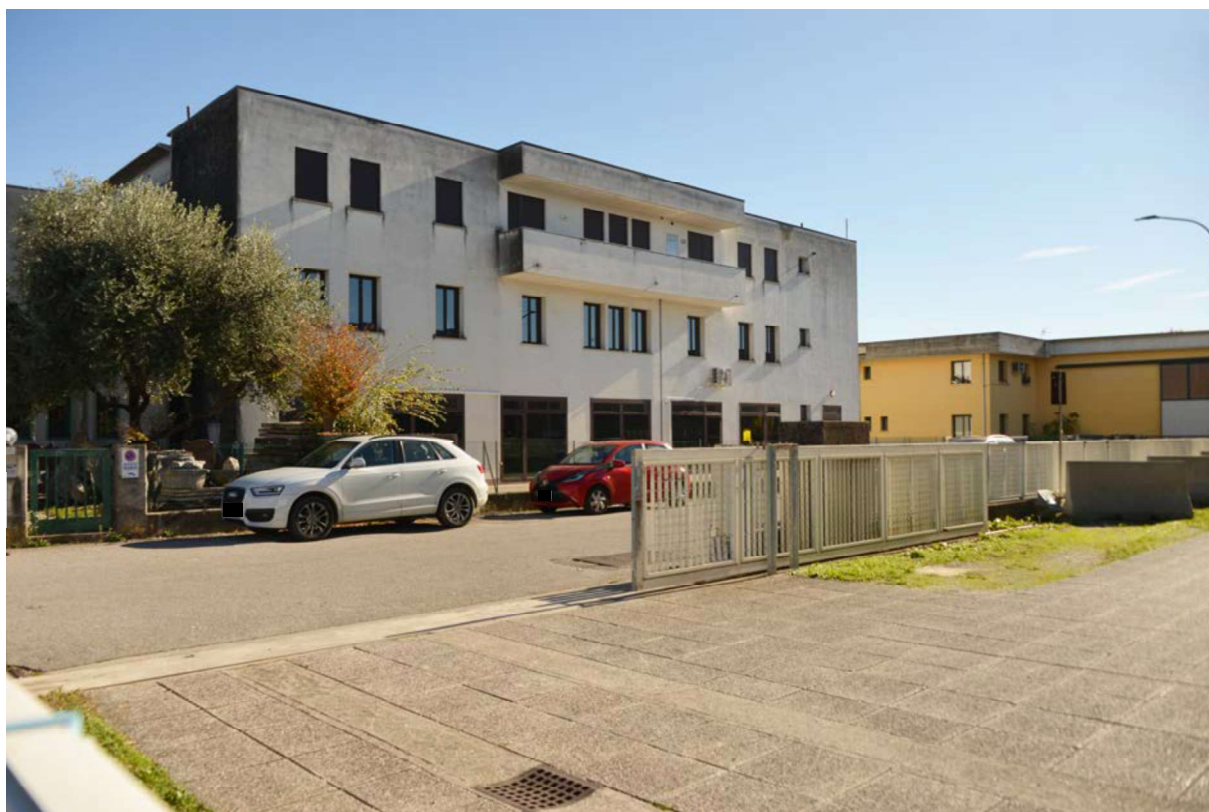
Foto n. 14 – Ingresso carraio

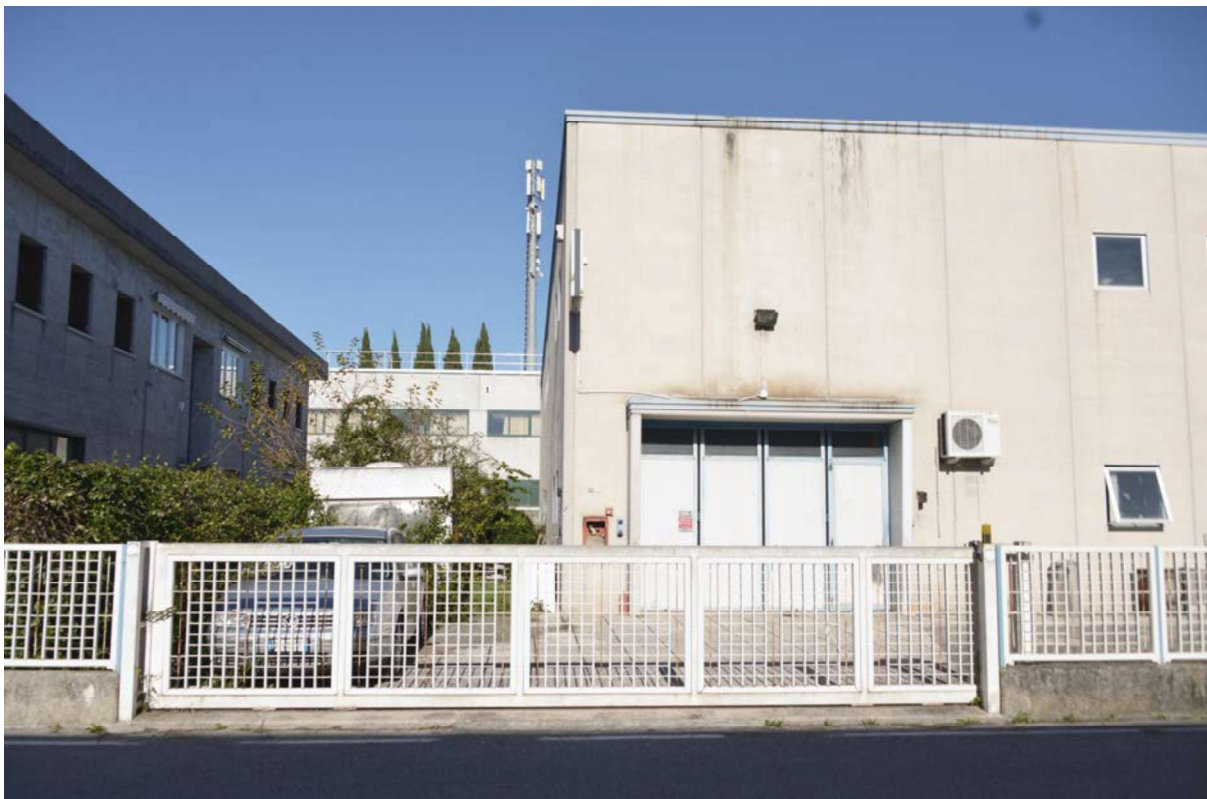
Foto n. 15 – Ingresso carraio su lato Ovest

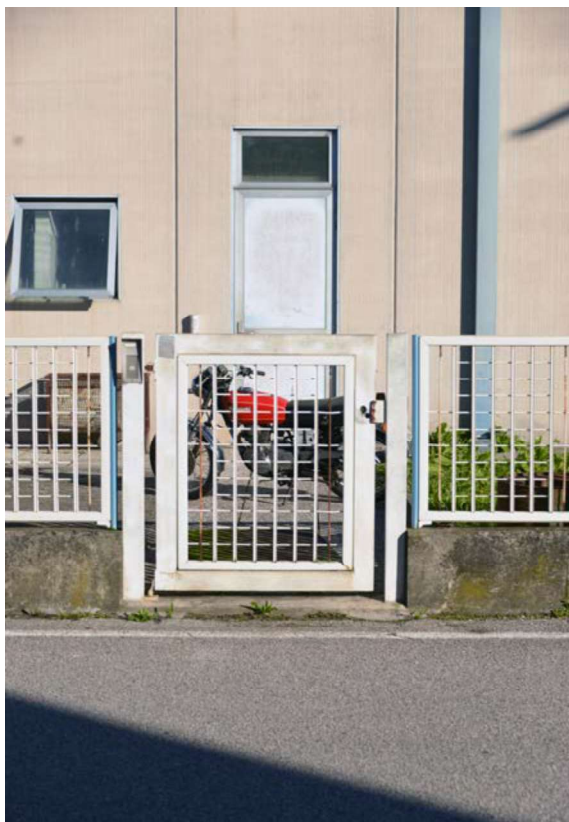
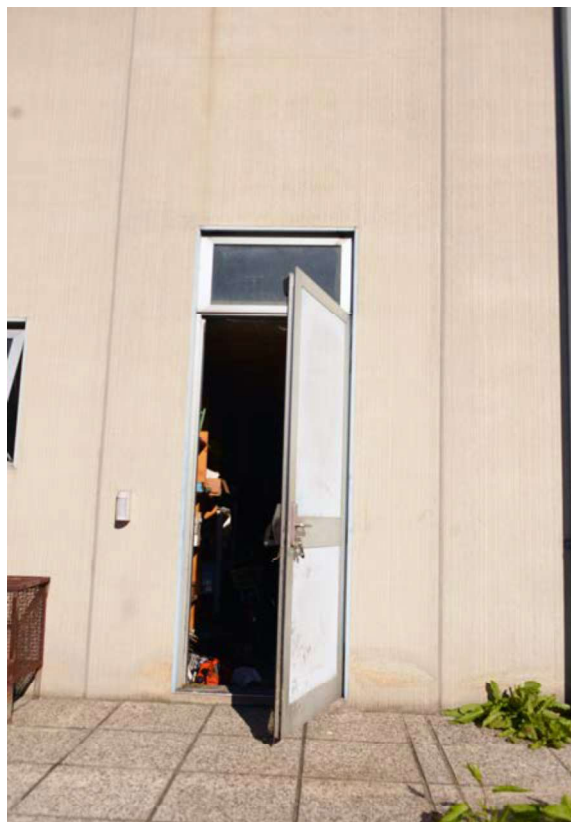
Foto n. 16, 17 – Ingresso pedonale e ingresso alloggio custode fronte Sud

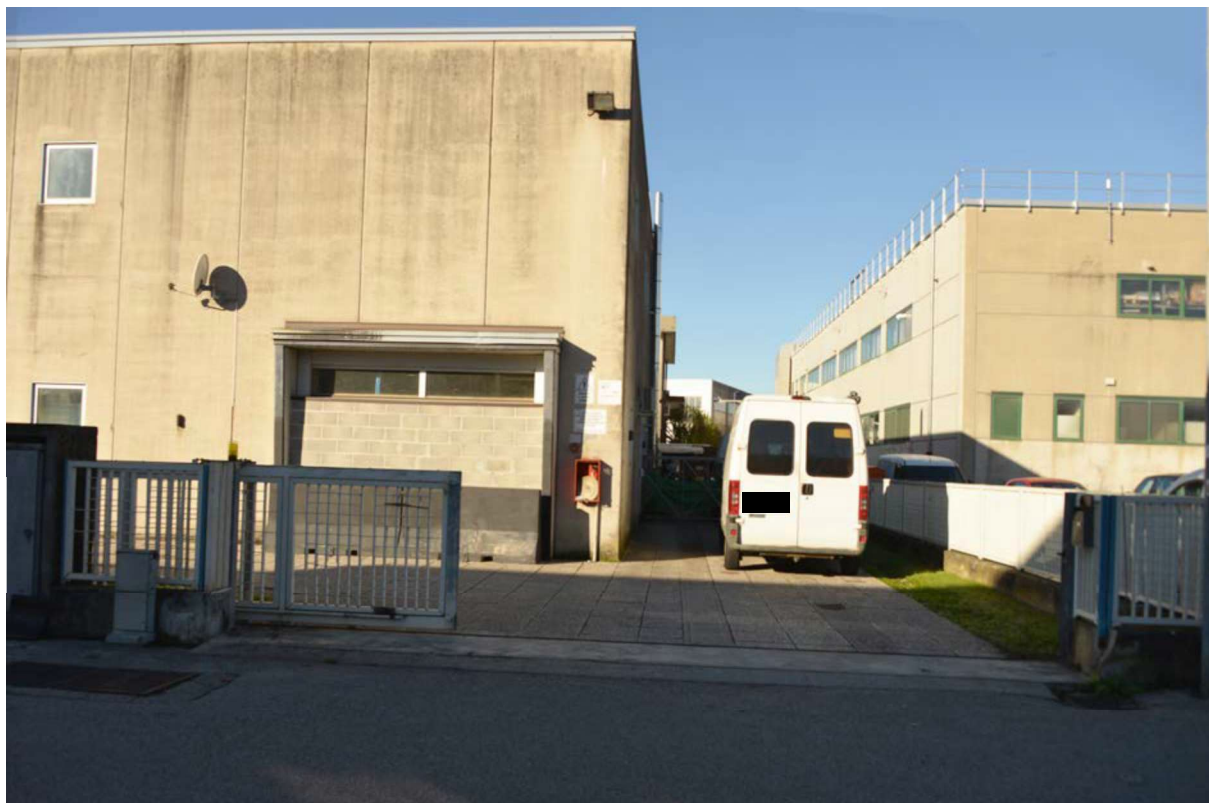
Foto n. 18 – Ingresso carraio fronte Est

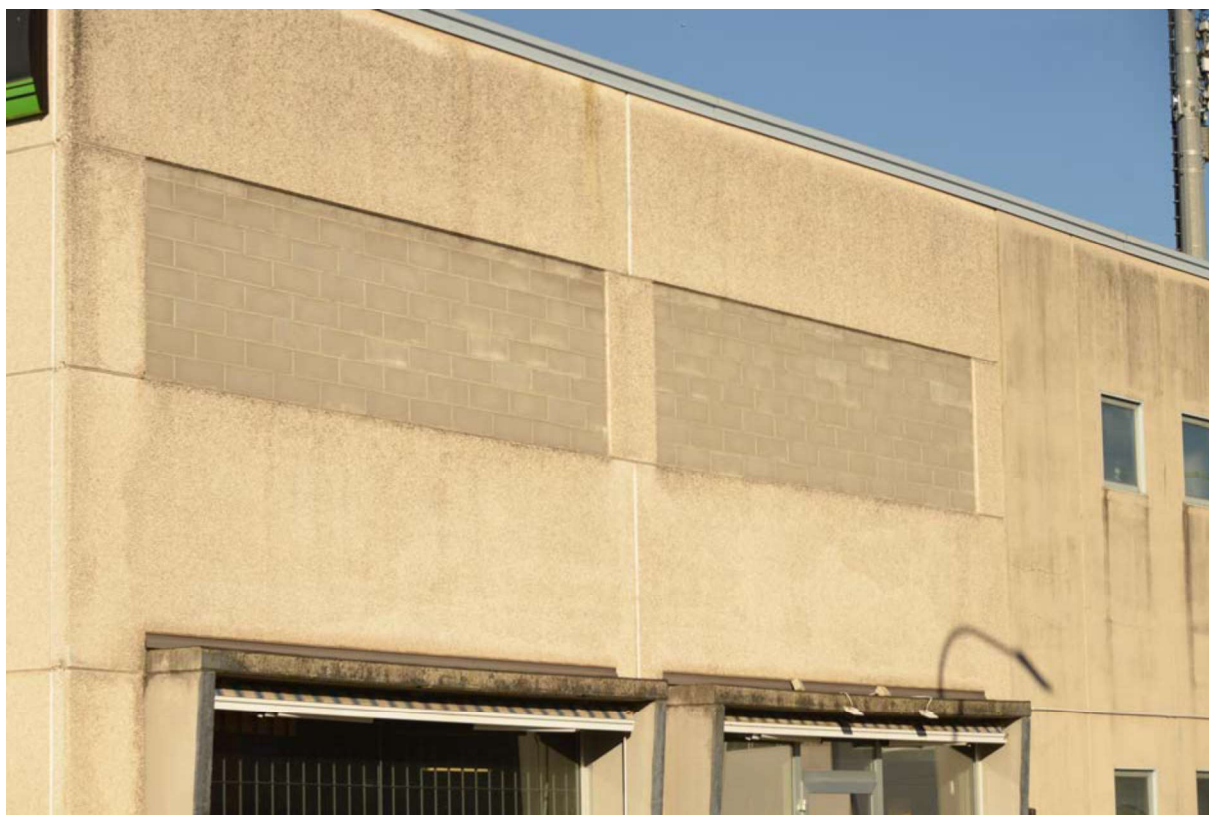
Foto n. 19 – Particolare chiusura terrazza fronte Sud

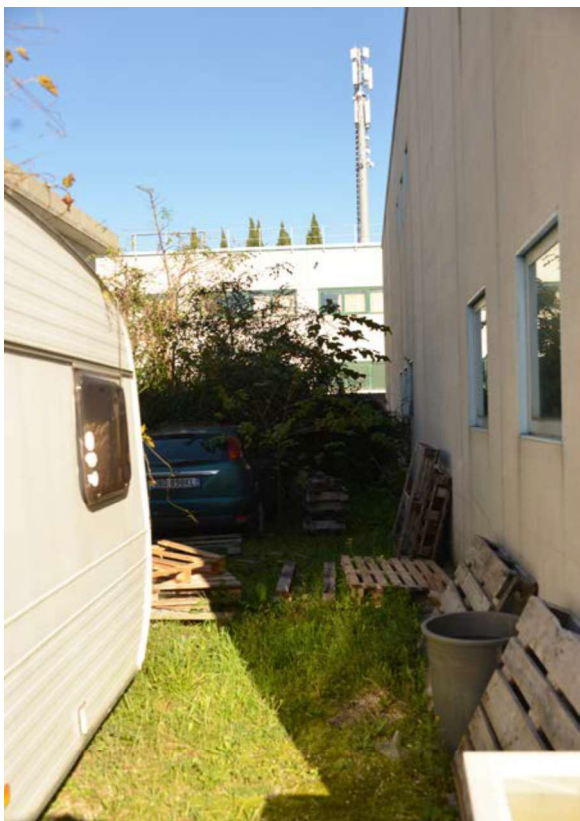
Foto n. 20 – Area scoperta lato Ovest

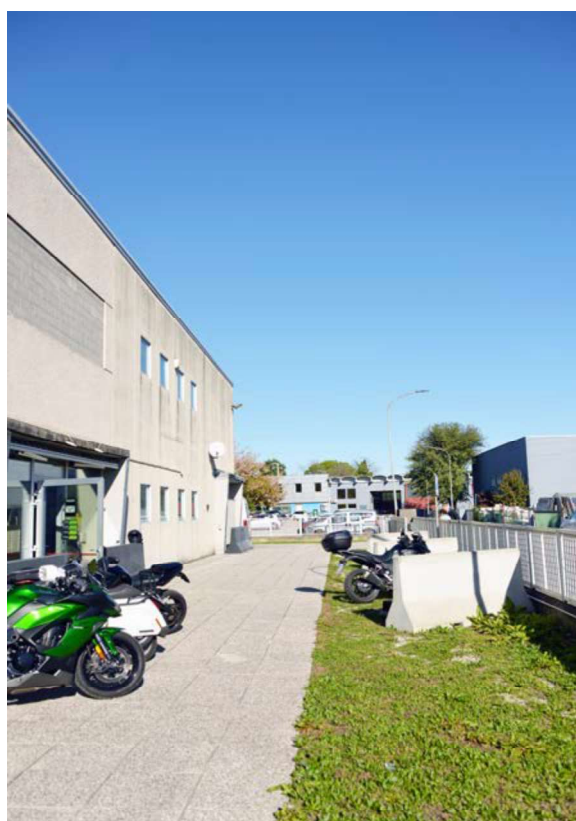
Foto n. 21 Area scoperta lato Est

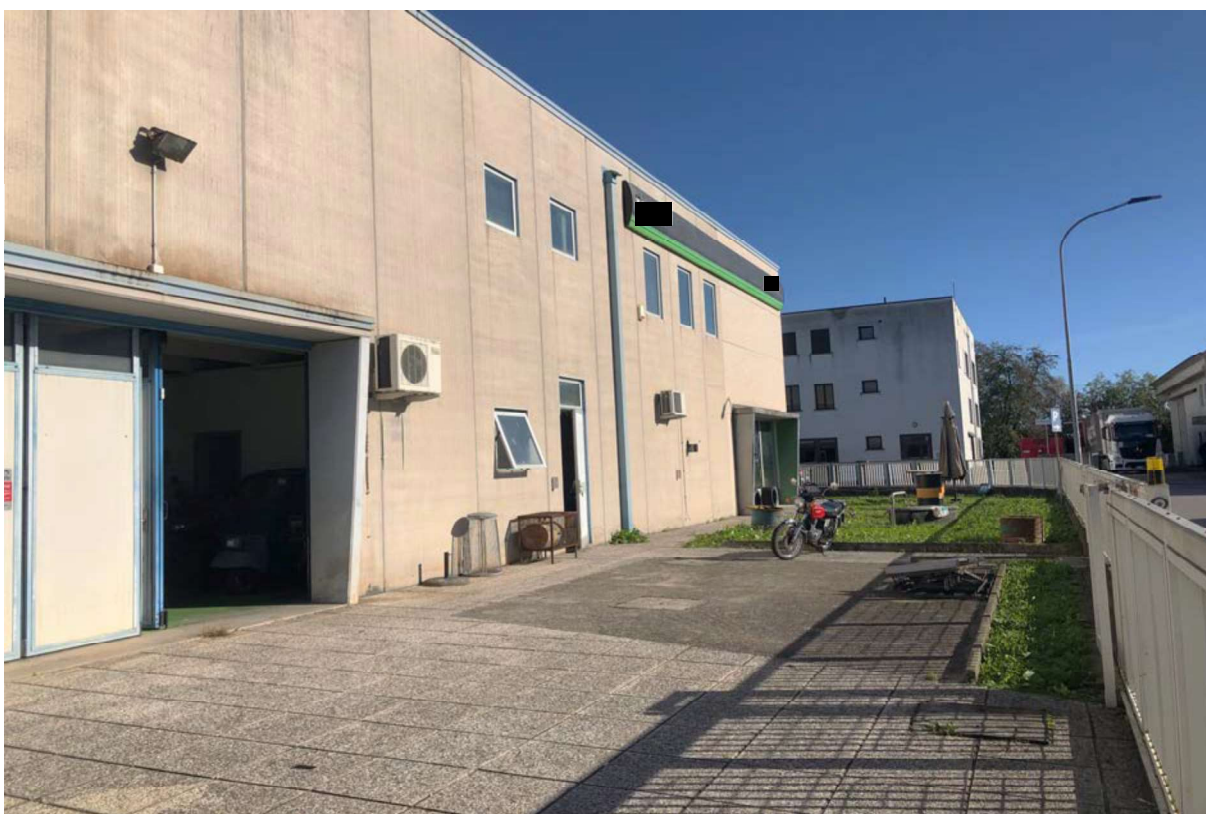
Foto n. 22 – Area scoperta lato Sud su ingresso zona officina

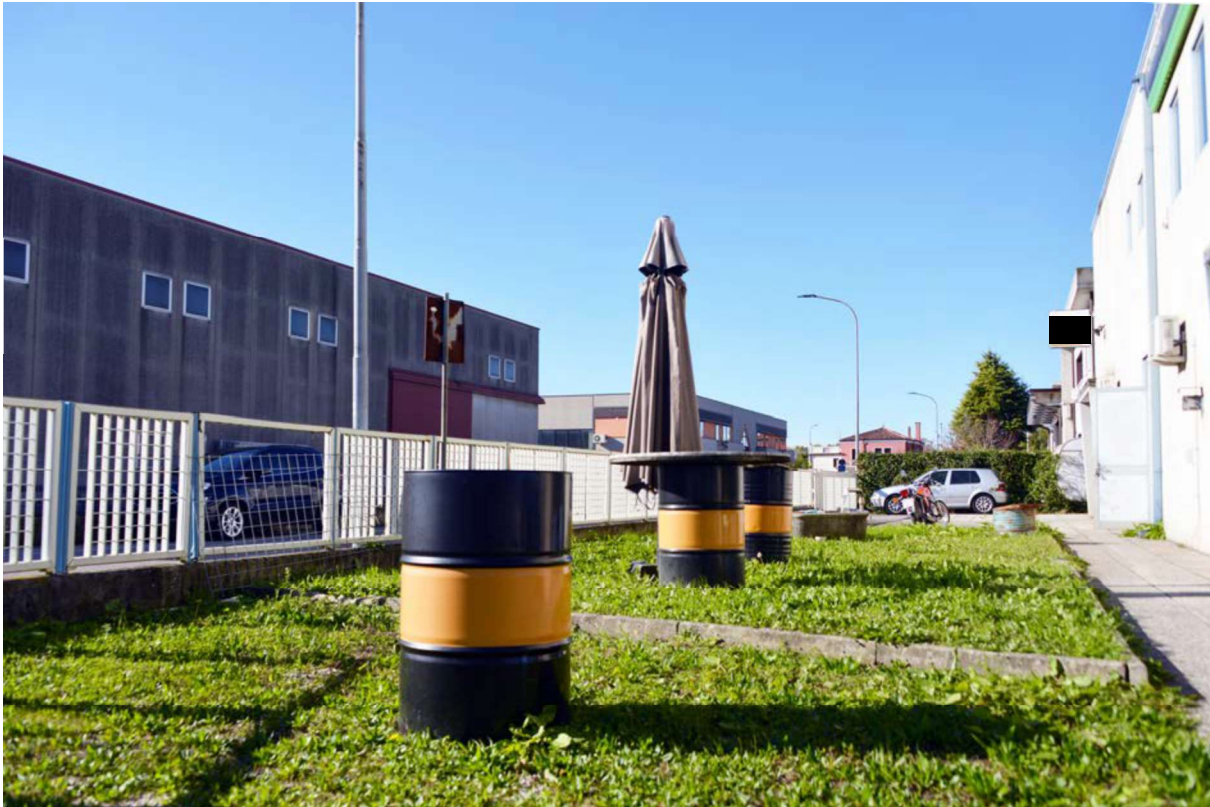
Foto n. 23 – Area scoperta lato Sud

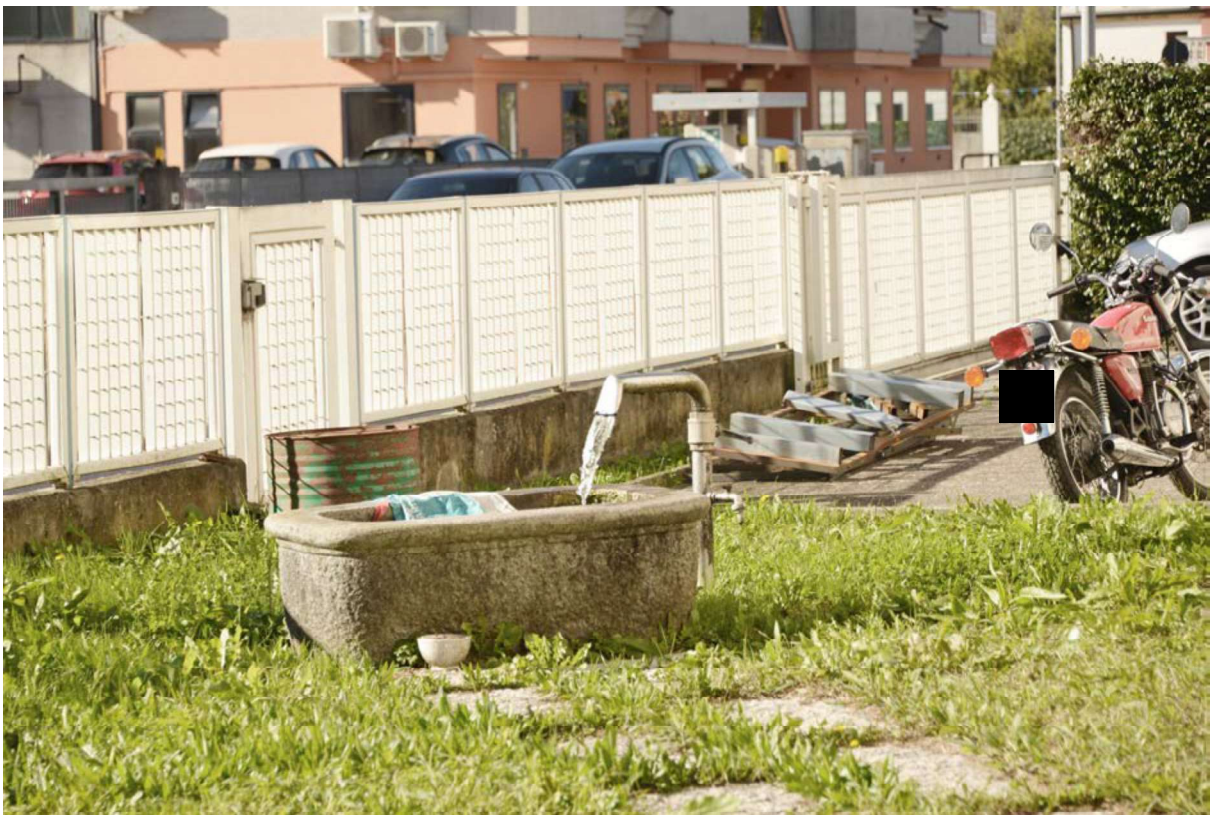
Foto n. 24 – Particolare area scoperta lato Sud con fontana

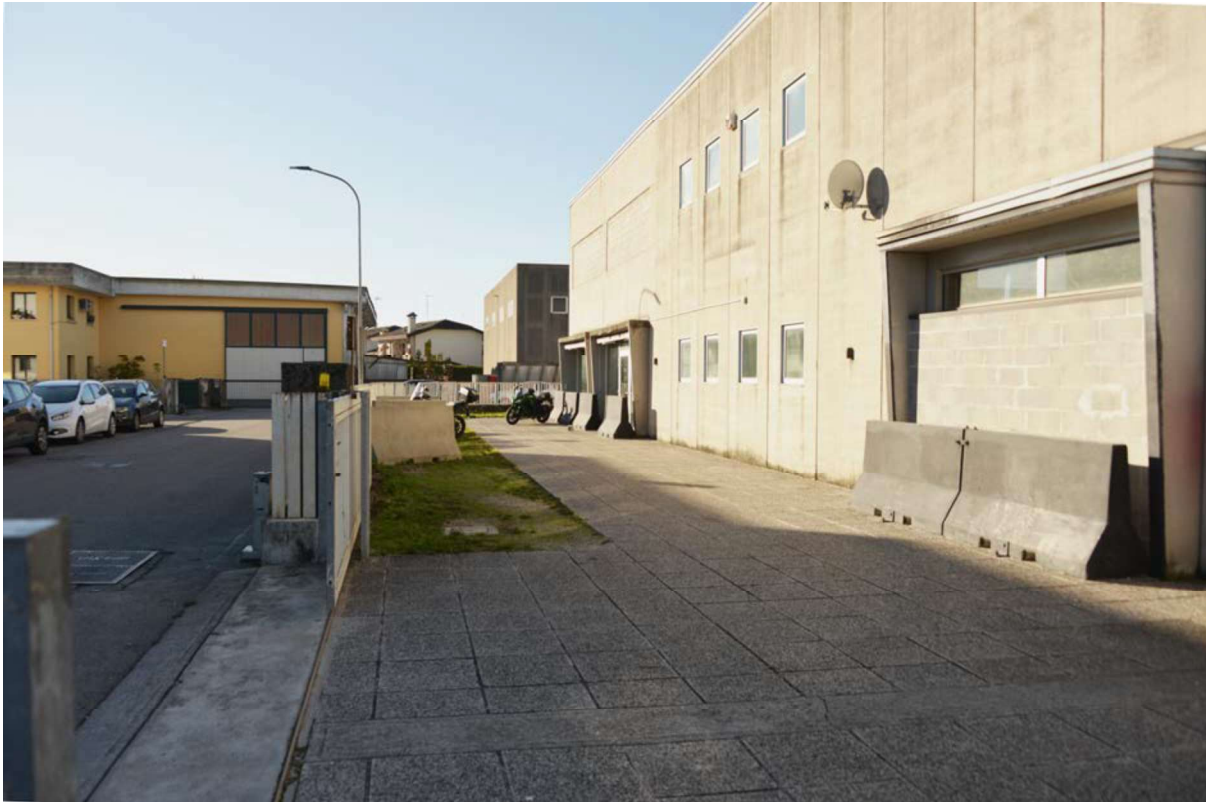
Foto n. 25- Area scoperta lato Est
