## TAVOLA FOTOGRAFICA

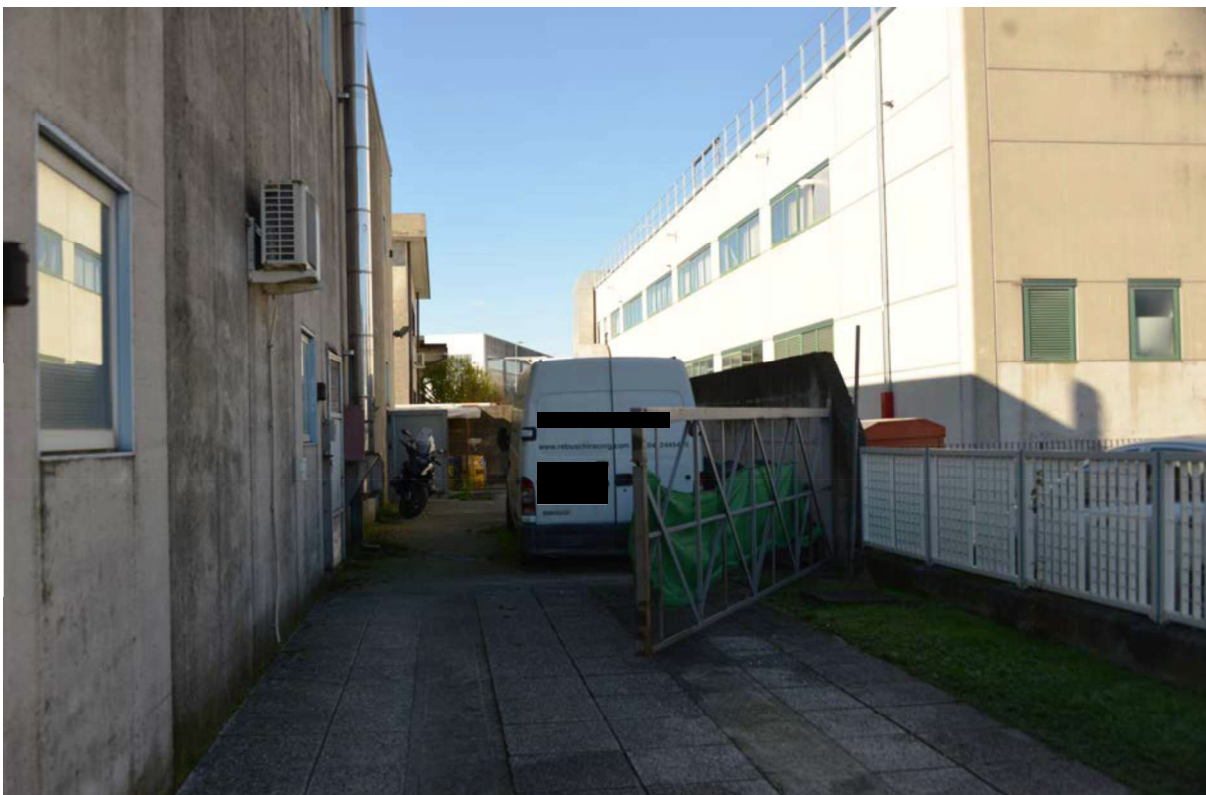
Foto n. 26 - Area scoperta lato Nord

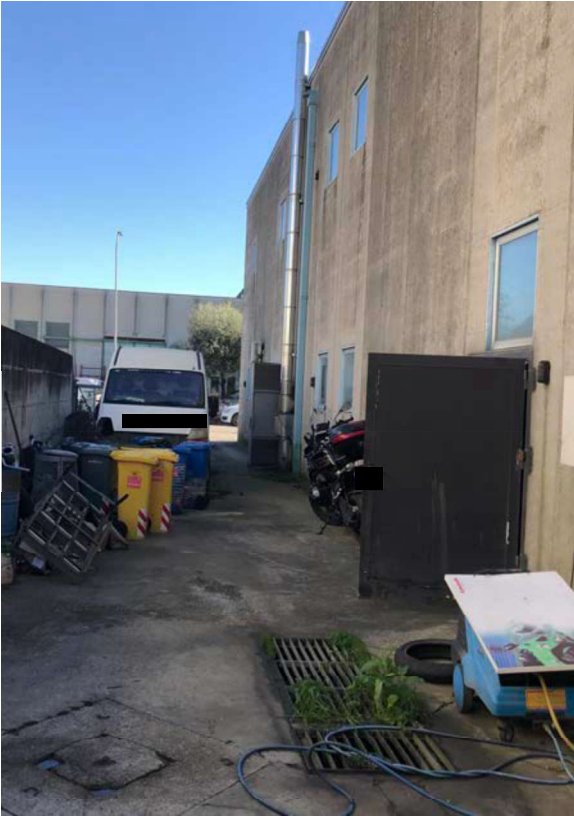
Foto n. 27 - Area scoperta lato Nord

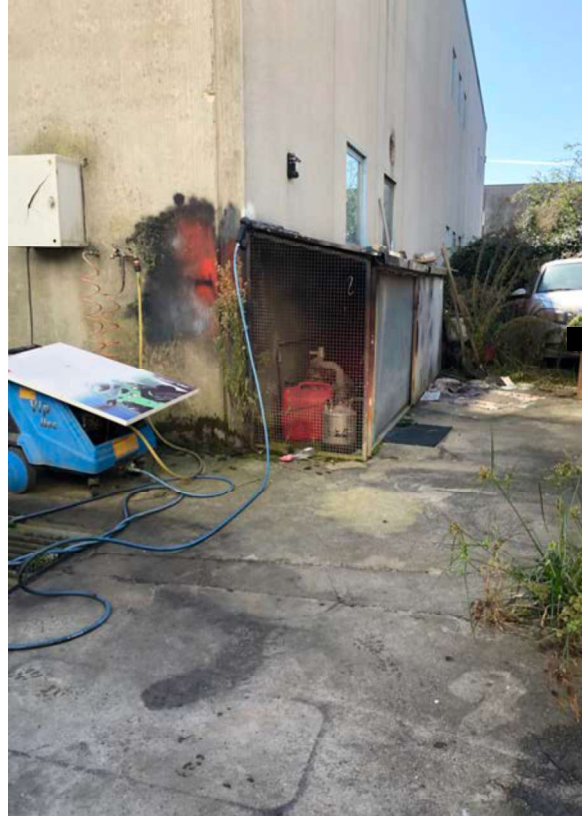
Foto n. 28- Lato Ovest -baracca difforme

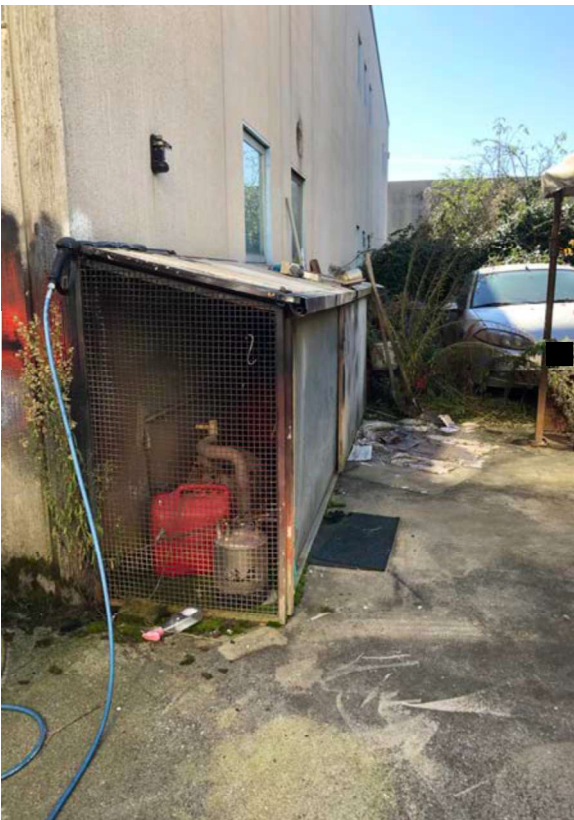
Foto n. 29 - Particolare difformità

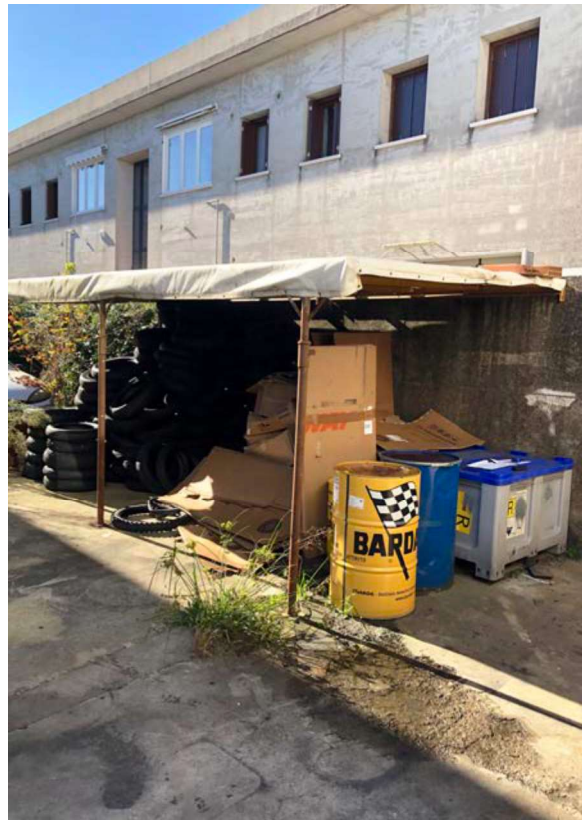
Foto n. 30 - Lato Ovest - Pergolato difforme
