OGGETTO: Comune di Ripalimosani C/da Covatta, foglio n. 03 part.lla n. 395.
Inconveniente igienico-ambientale. **Esito del sopralluogo e degli accertamenti analitici.**

RELAZIONE DI ACCERTAMENTI EFFETTUATI PER PRESUNTA PRESENZA DI FIBROCEMENTO NEI PANNELLI UTILIZZATI PER LA COPERTURA DI ALCUNI CAPANNONI DI PROPRIETA' DELLA EURIS ITALIA S.R.L. UBICATI IN RIPALIMOSANI (CB) ALLA C/DA COVATTA

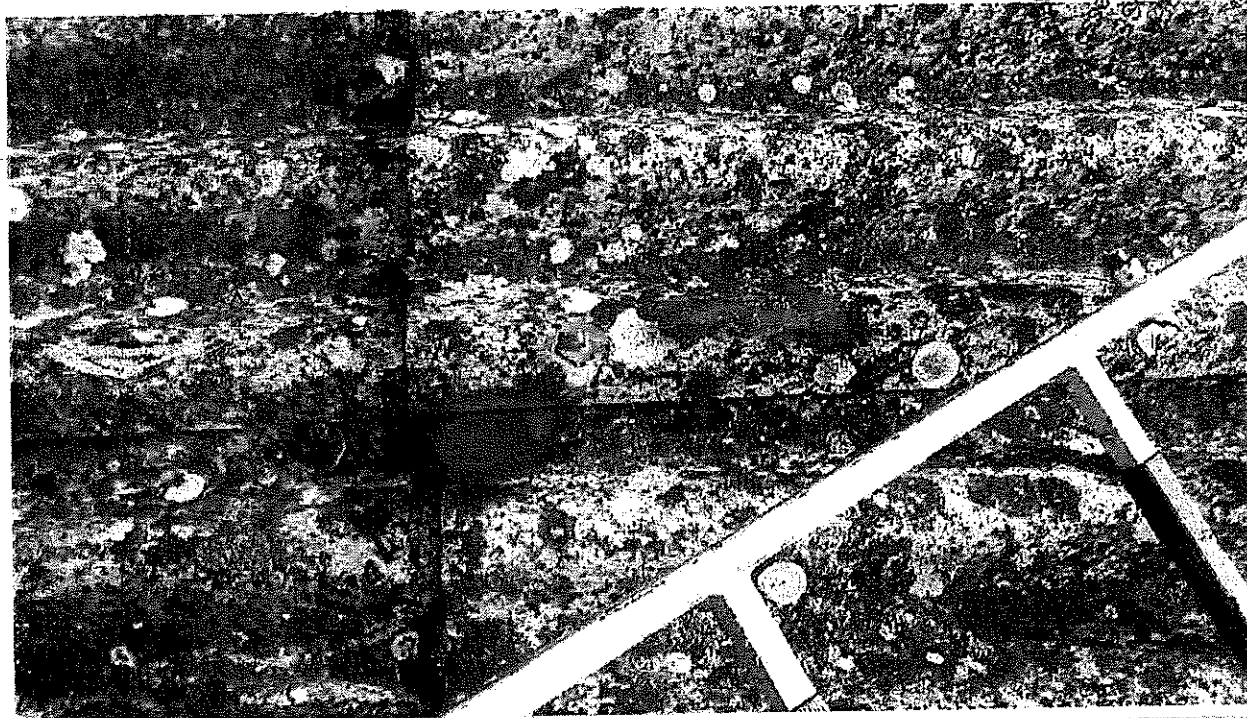
Punto di campionamento n. 01- particolare della presenza di licheni sulla superficie delle lastre.

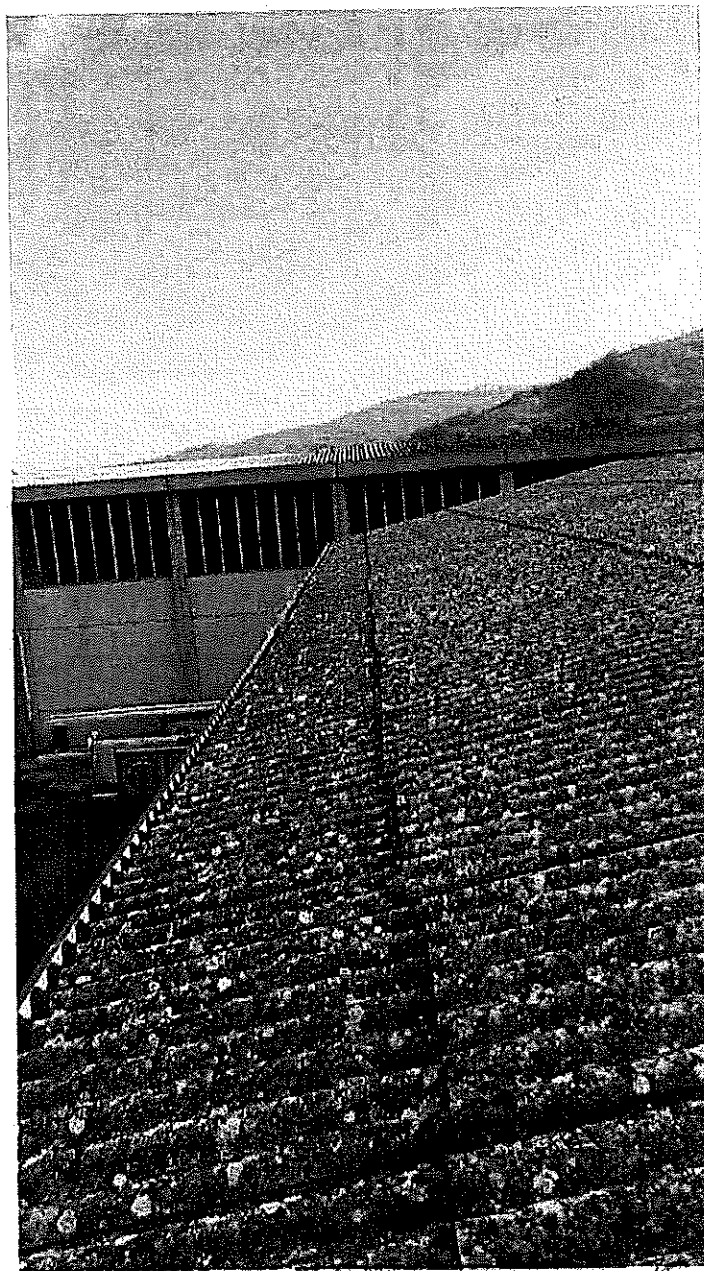
Particolare del discreto stato di conservazione delle lastre e della presenza di licheni.

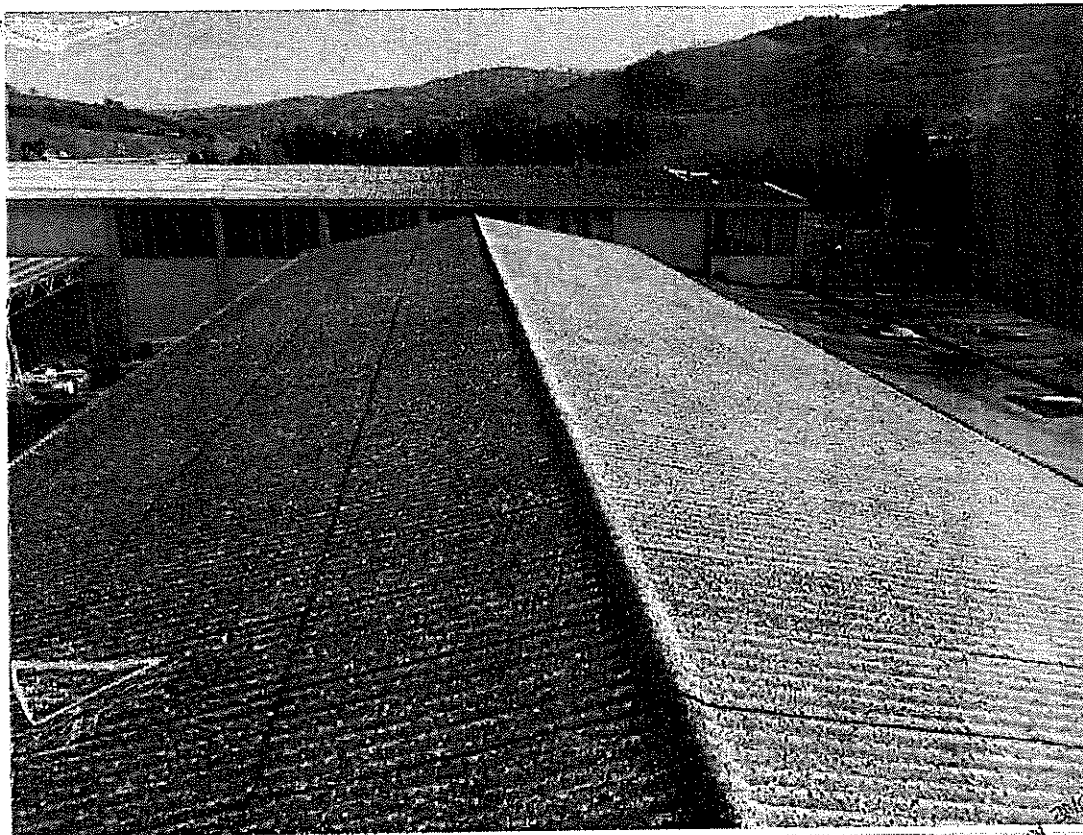
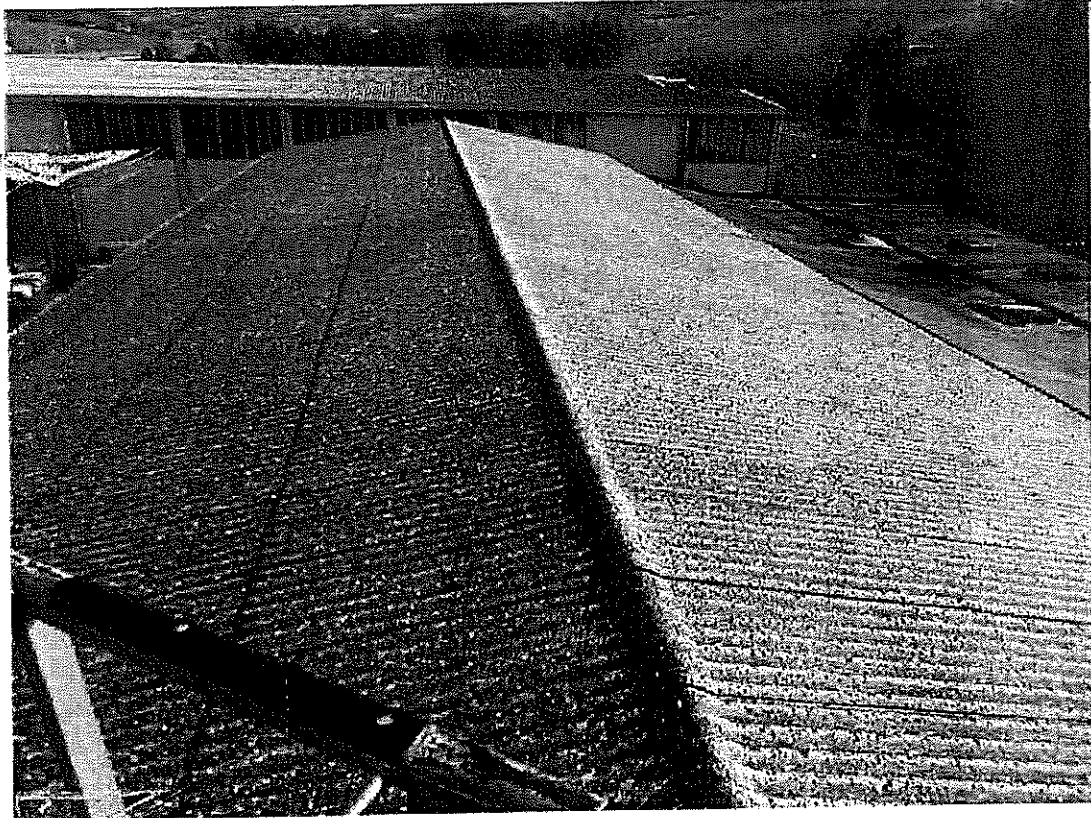
PUNTO DI OSSERVAZIONE *Abis*
PRELIEVO CAMPIONE N. 03 (soletta capannone industriale)

Particolari del discreto stato di conservazione delle lastre e della presenza di licheni

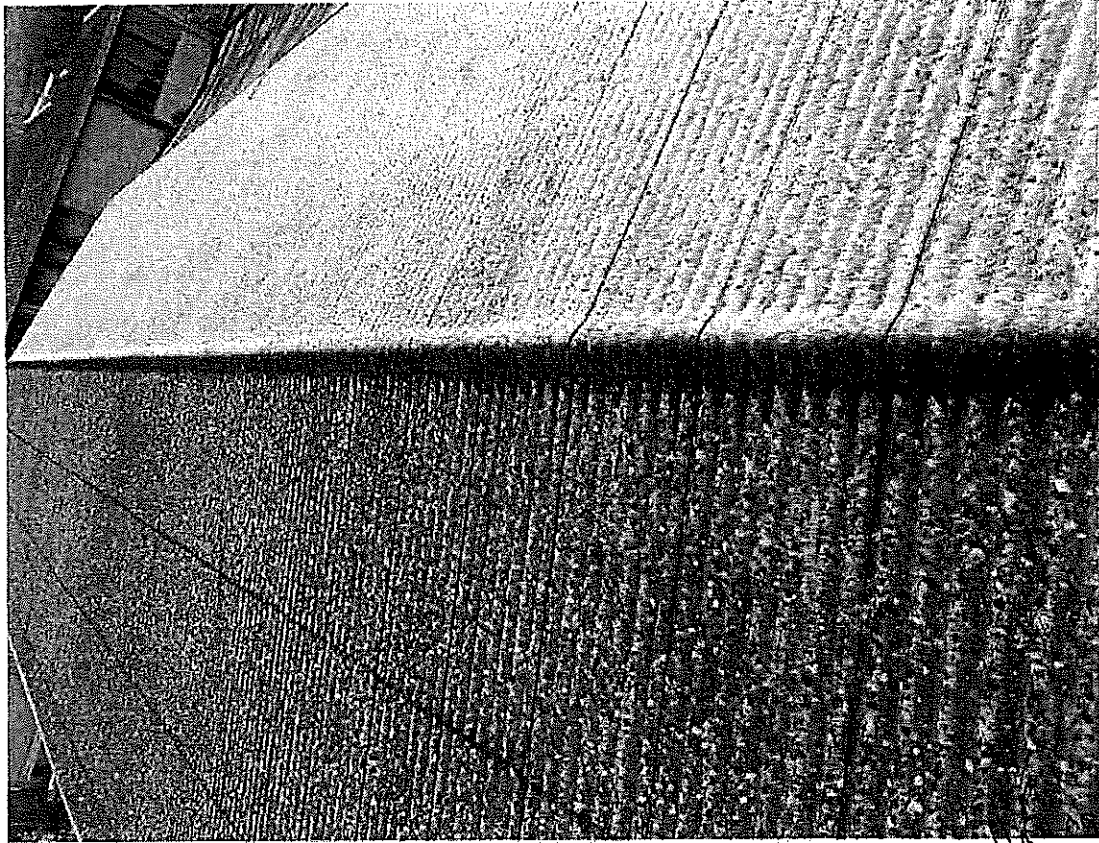
Particolari del discreto stato di conservazione delle lastre e della presenza di licheni.

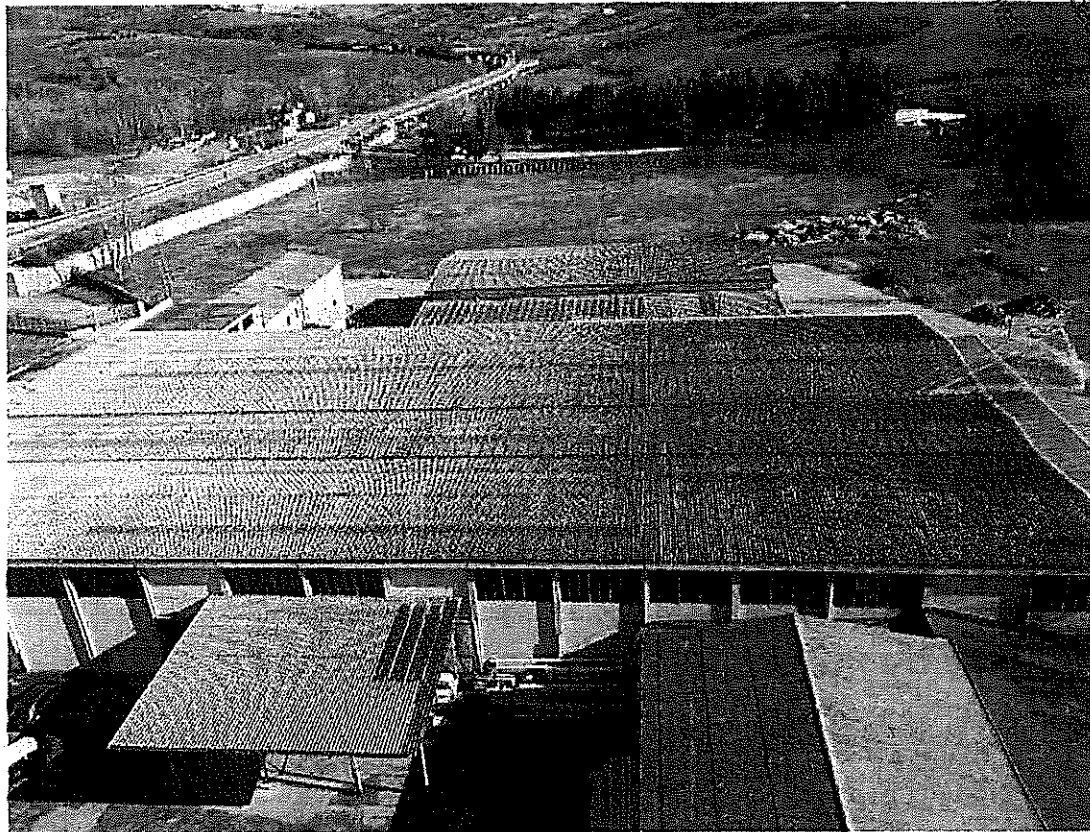
Particolari del discreto stato di conservazione delle lastre.

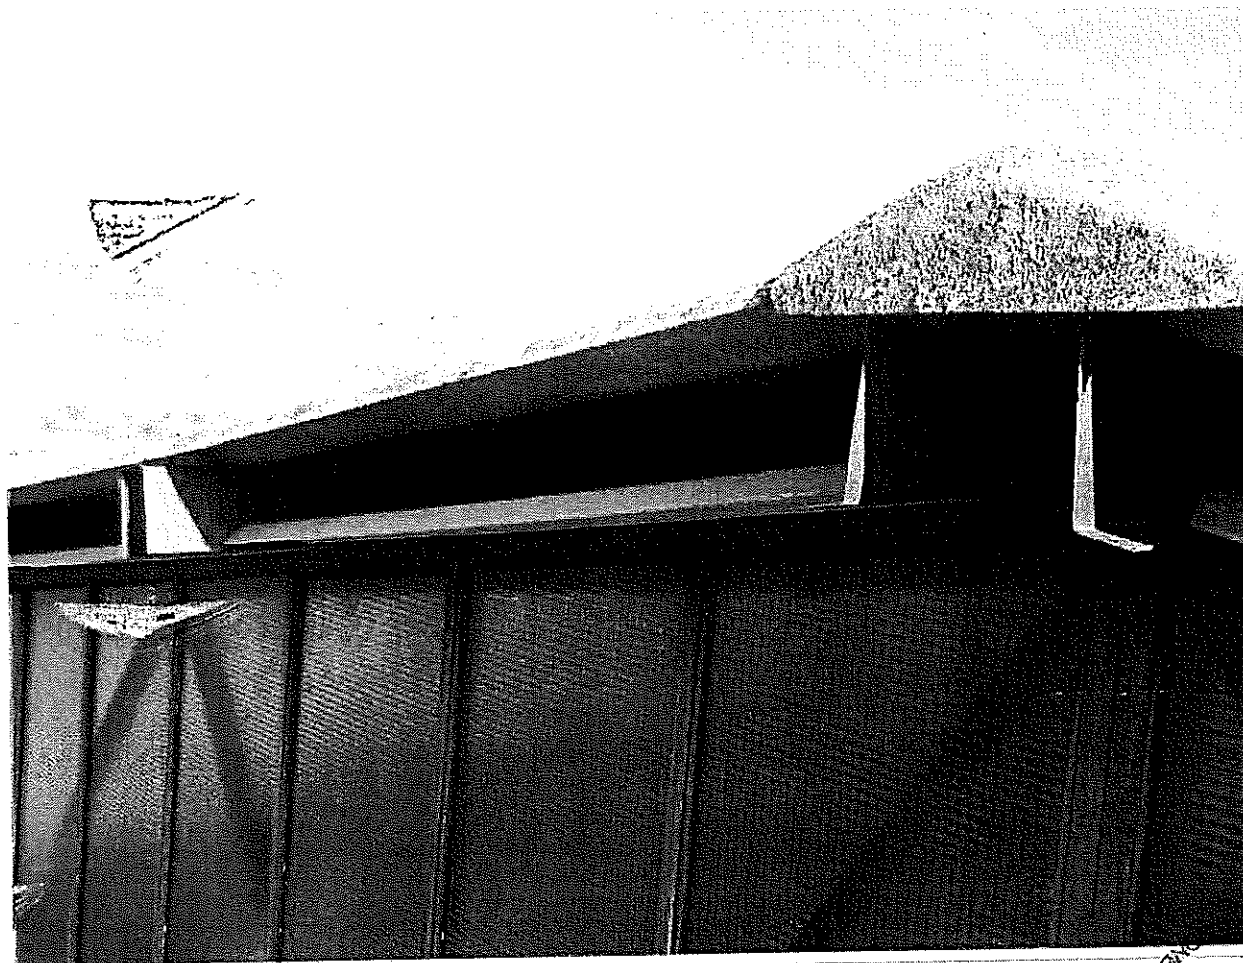
Punto di campionamento n. 03-particolare del discreto stato di conservazione delle piastre.

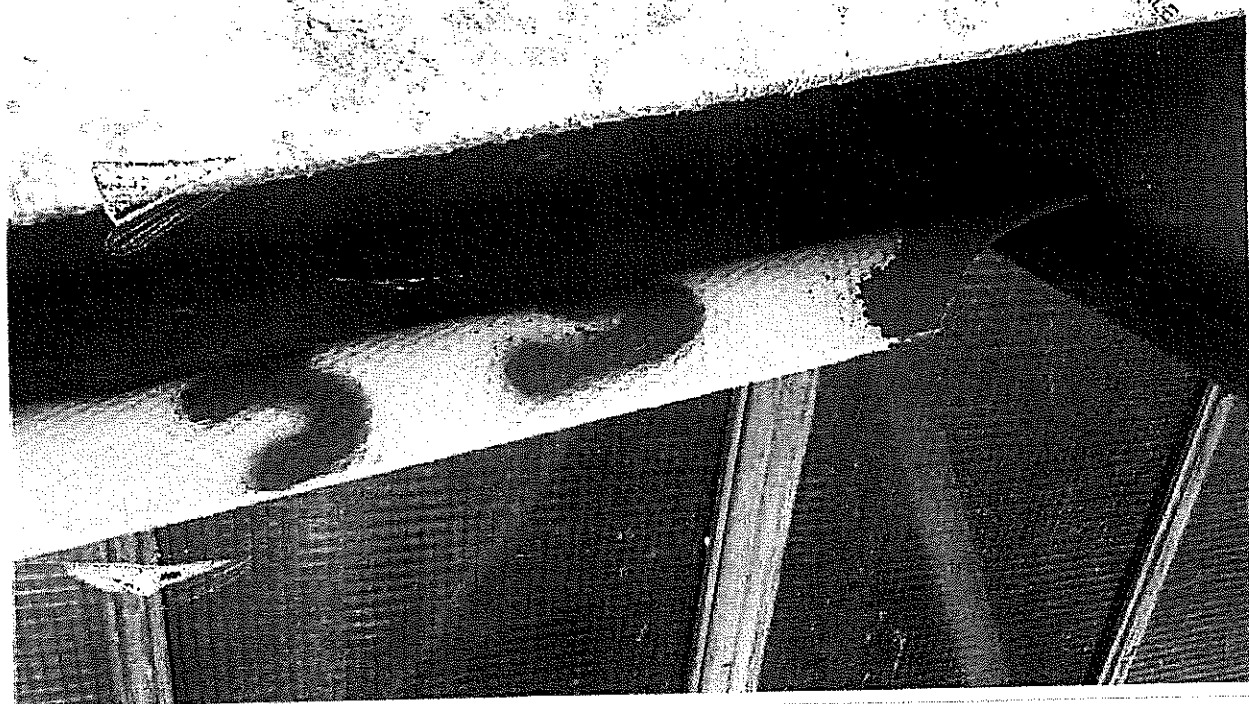
Punto di campionamento n. 03-particolare del discreto stato di conservazione delle piastre da sottotetto e dell'assenza di licheni.

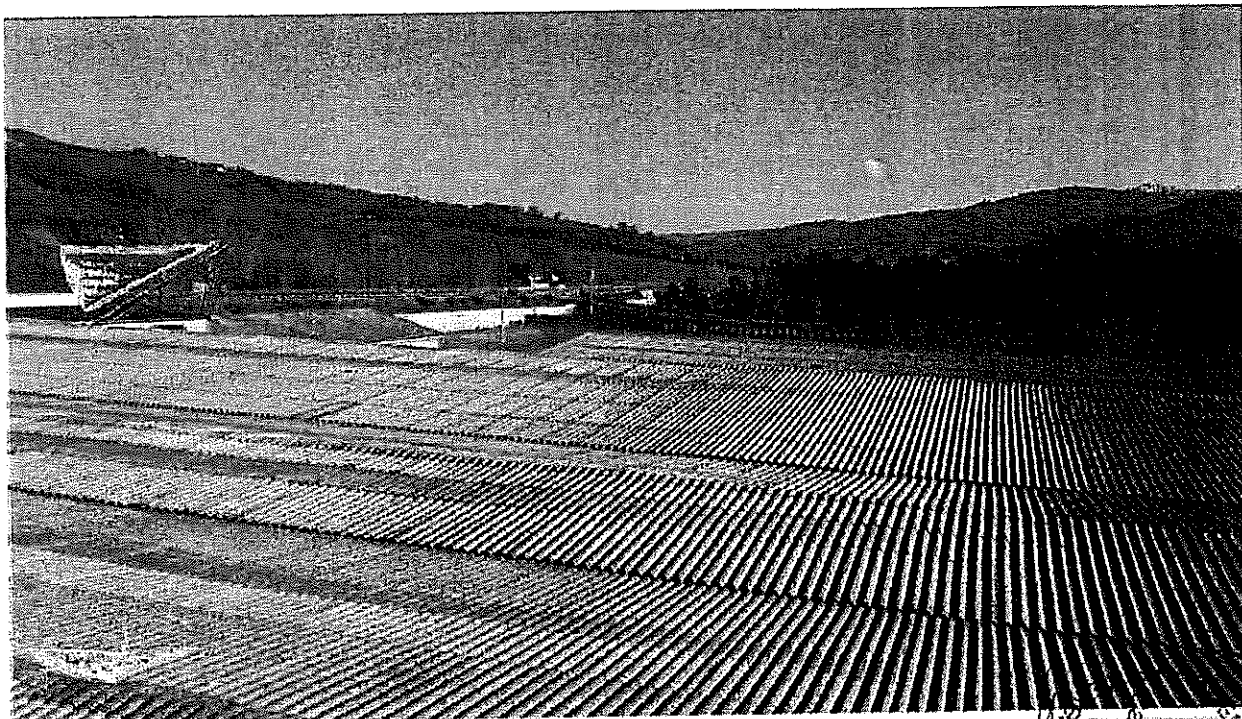
PUNTO DI OSSERVAZIONE B
PRELIEVO CAMPIONE N. 02 (copertura capannone industriale)

Discreto stato di conservazione delle lastre.

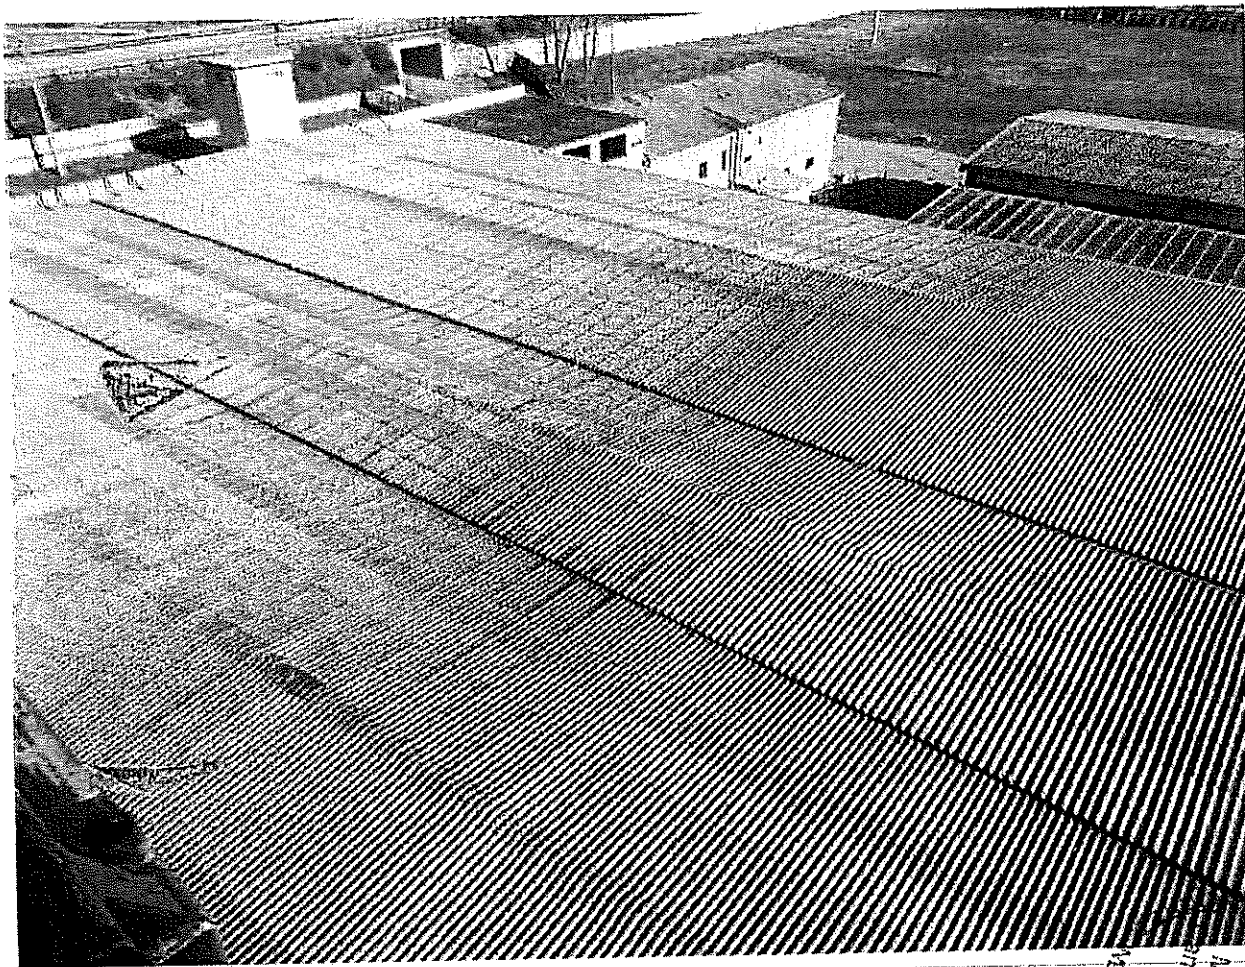
Punto di campionamento n. 02- particolare del discreto stato di conservazione delle lastre.

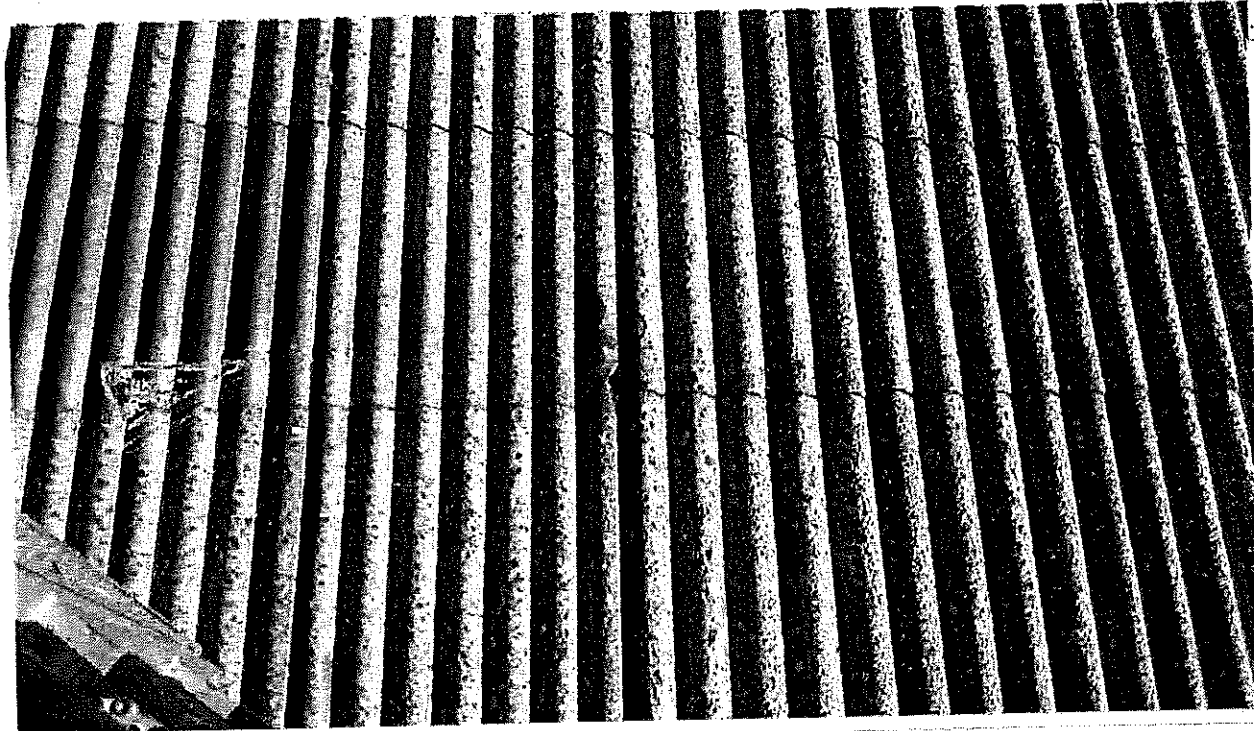
Punto di campionamento n. 02-particolare dello sviluppo di licheni.

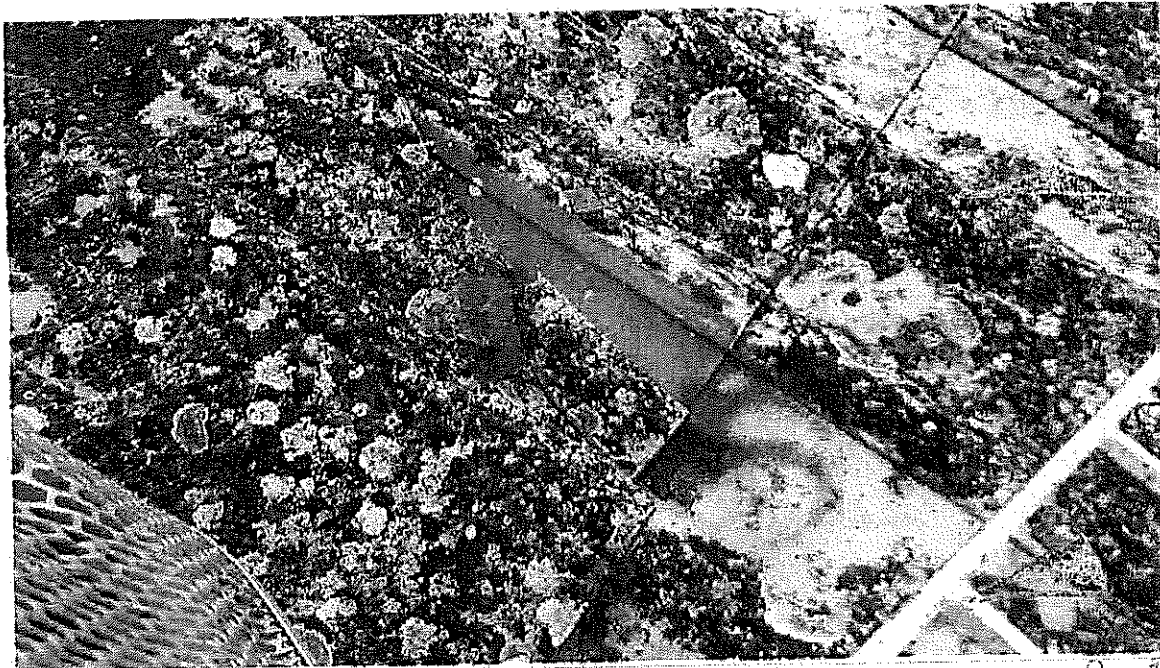
**PUNTO DI OSSERVAZIONE C
PRELIEVO CAMPIONE N. 05 (copertura uffici)**

Punto di campionamento n. 05-particolare del discreto stato di conservazione delle lastre e dello sviluppo di licheni.

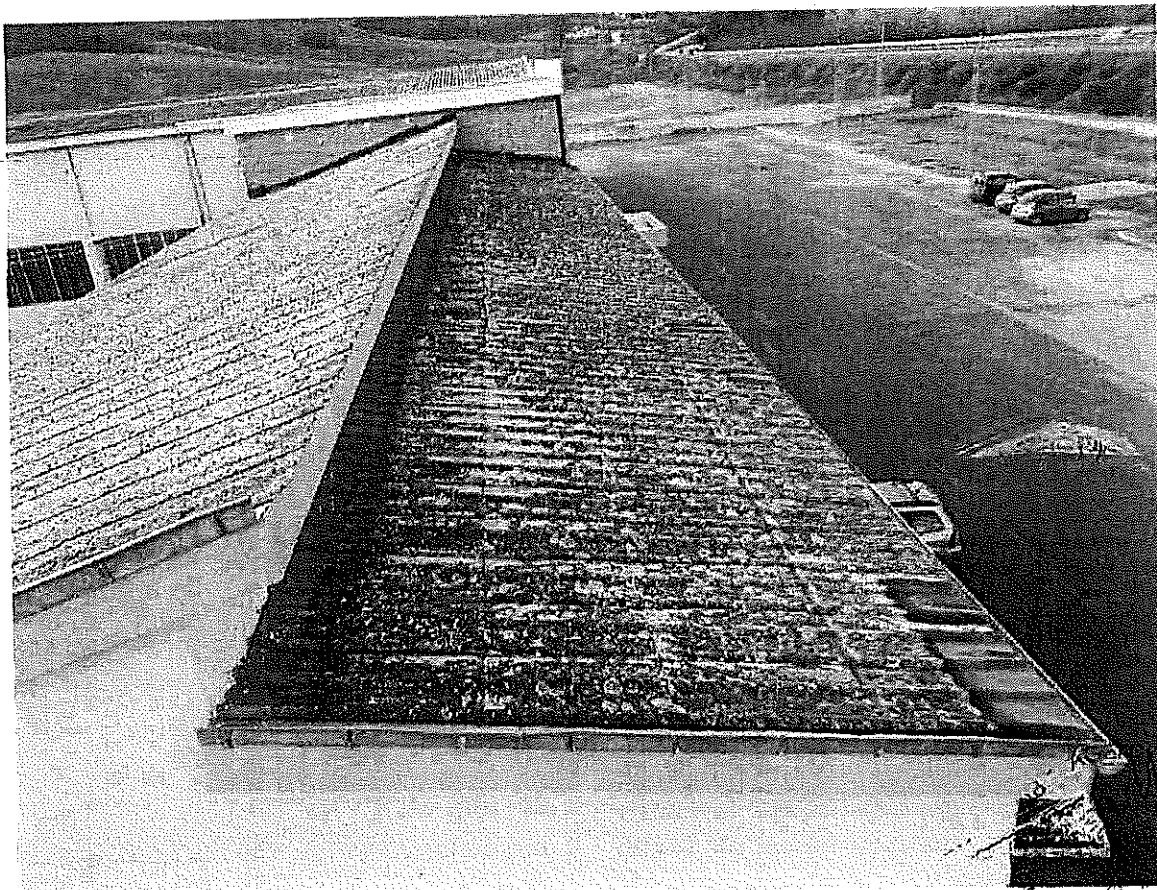
Particolari del discreto stato di conservazione delle lastre e dello sviluppo di licheni.

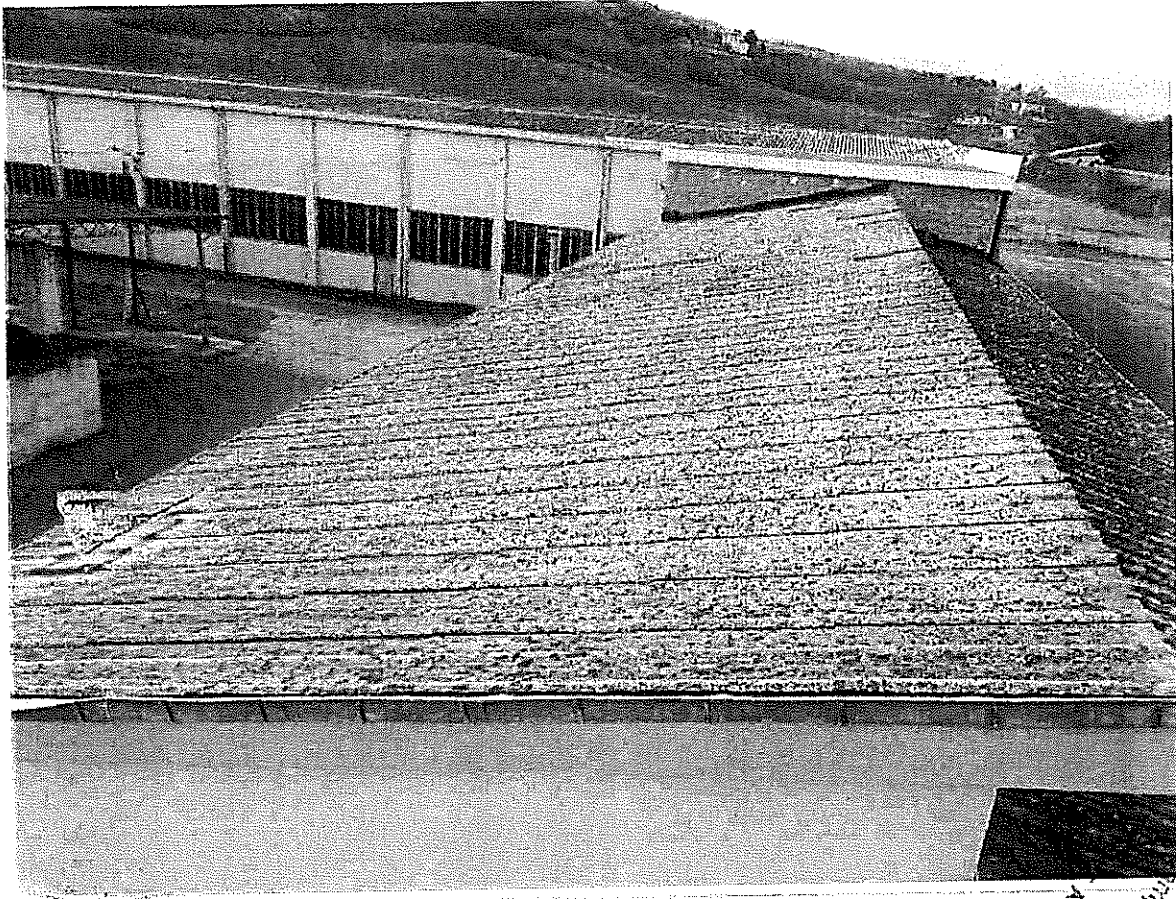
Particolari del discreto stato di conservazione delle lastre e dello sviluppo di licheni.

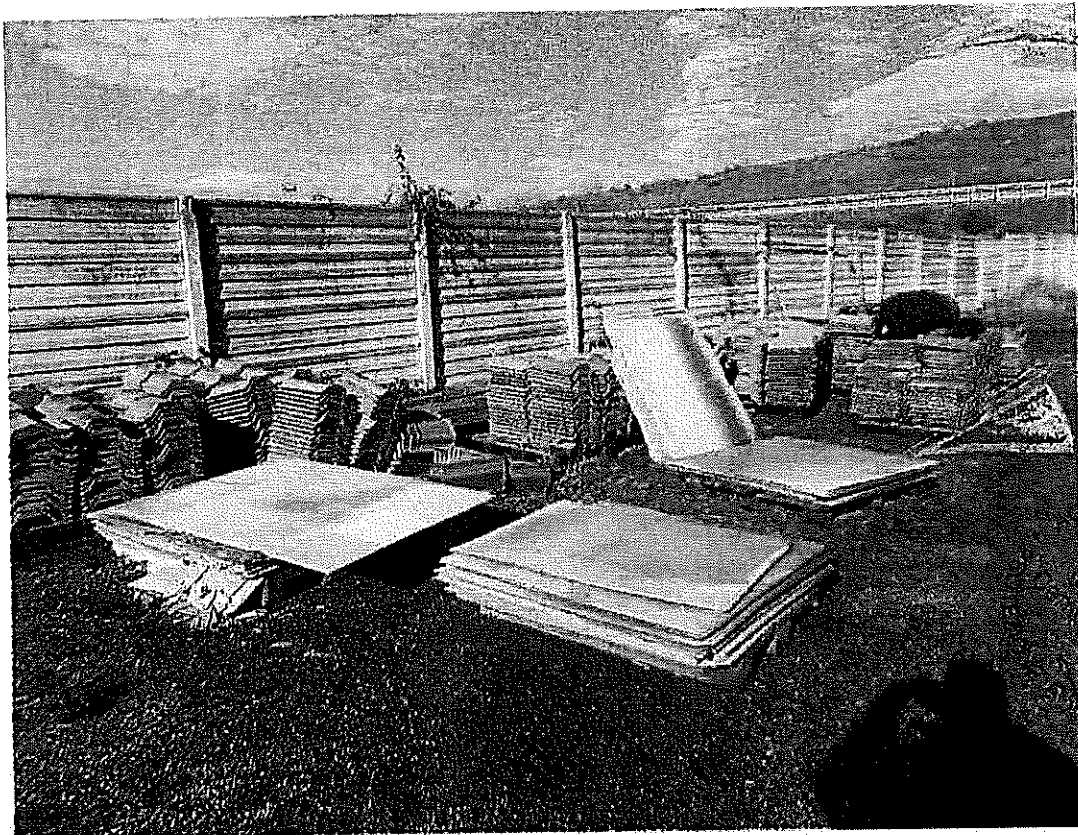
**PRELIEVO CAMPIONE N. 04
(pannelli a terra)**

Nel corso del sopralluogo sono stati rinvenuti a terra, in diversi punti della proprietà, anche numerosi pannelli e parti di essi presumibilmente contenenti amianto, ma che non provengono dalla copertura dei tetti. Data l'omogeneità del materiale, per questi manufatti, è stato effettuato un solo campionamento (n. 04). Per tali materiali è stato comunque sollecitato verbalmente alla Ditta la messa in sicurezza preventiva, in attesa dei riscontri analitici.

Particolari dei pannelli presumibilmente contenenti amianto, per quali è stata sollecitata la messa in sicurezza preventiva, in attesa dei risultati analitici del campione prelevato.

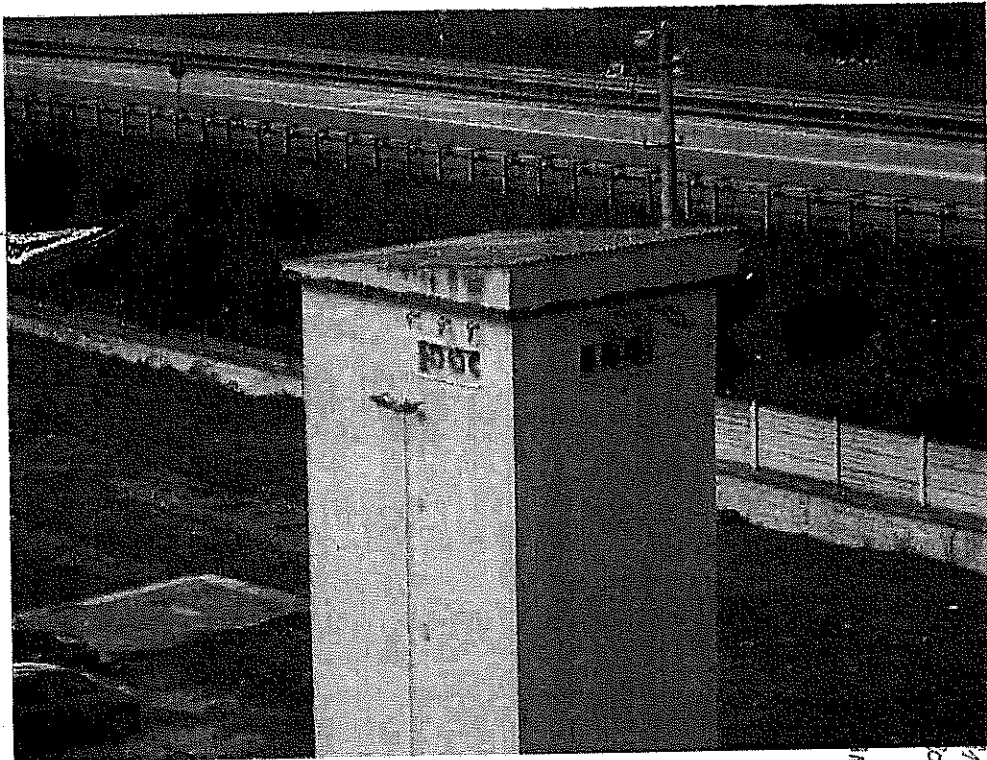
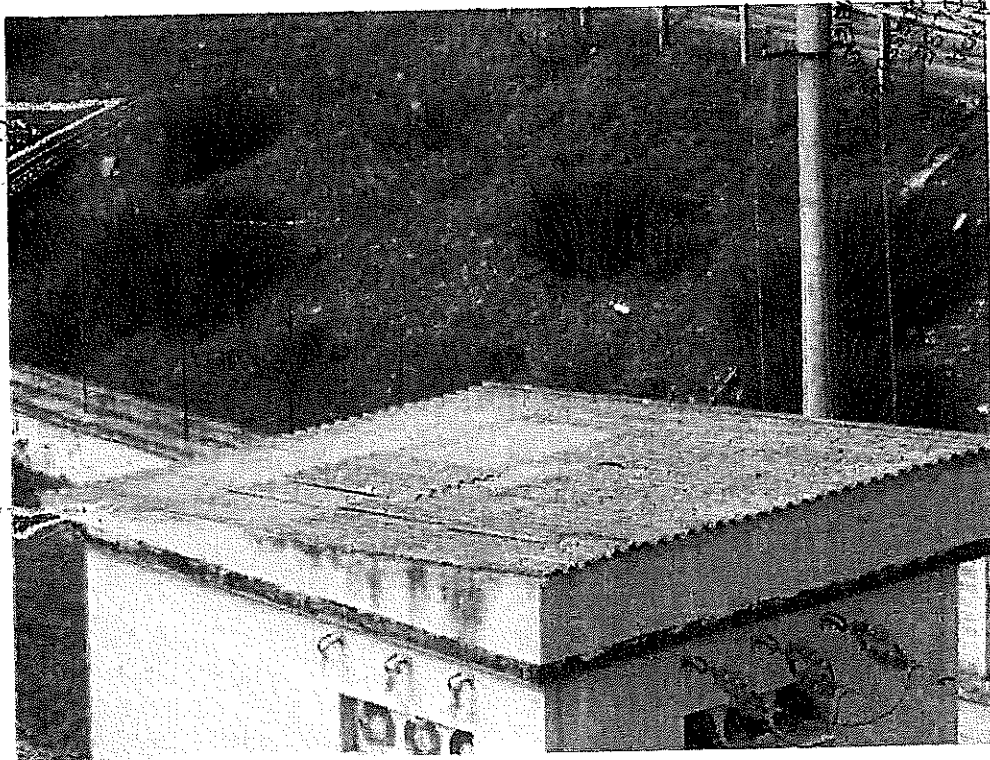
**Cabina elettrica
(pannelli a terra)**

Particolari del discreto stato di conservazione delle lastre e dello sviluppo di licheni.
