# TRIBUNALE DI TERMINI IMERESE

Perizia dell'Esperto ex art. 568 c.p.c. Arch. Bonanno Agostino, nell'Esecuzione Immobiliare 09/2025 del R.G.E.

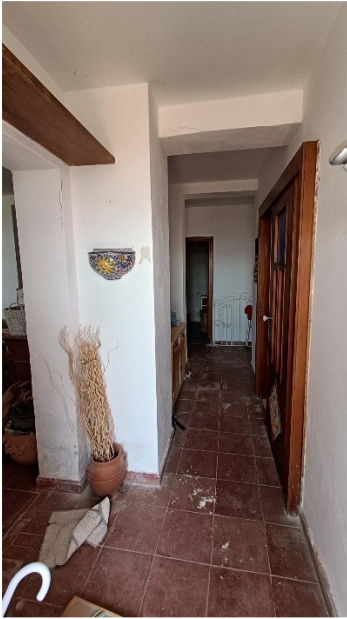
Ingresso 1 - Umidità di risalita e lesione pilastro

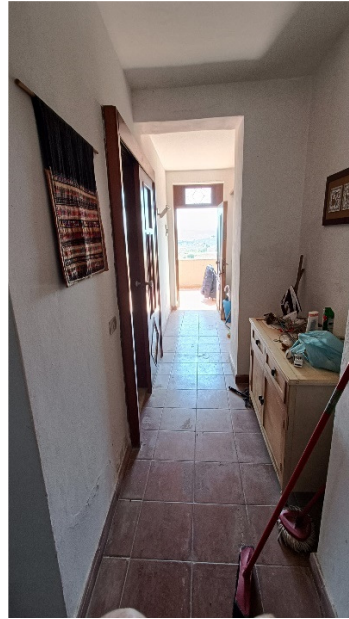
Ingresso 1 - Umidità di risalita

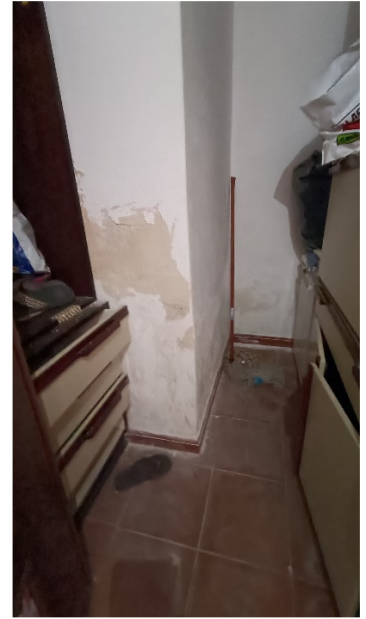
Ripostiglio 7 – Umidità/Infiltrazione

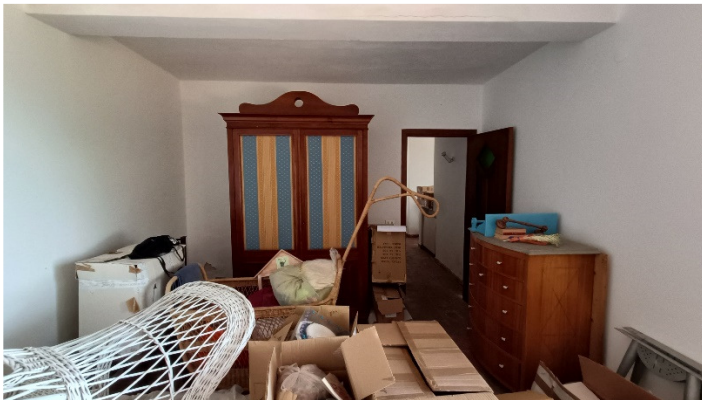
Camera 4 - Umidità di risalita

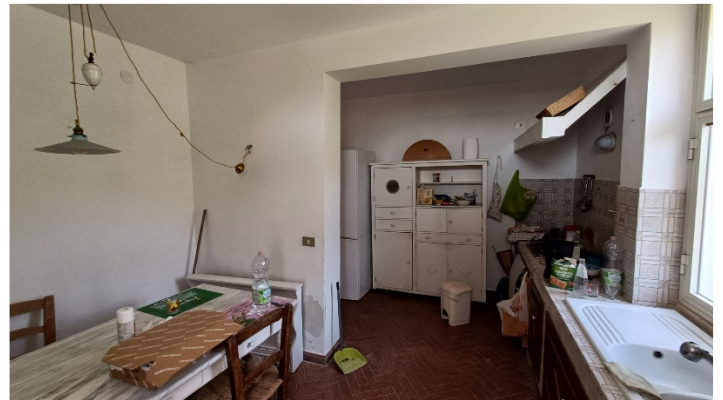
Cucina 9 - Umidità di risalita

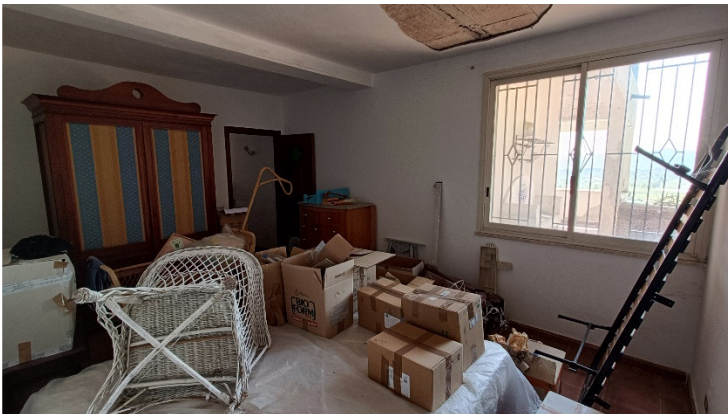
con ammaloramento diffuso dei ferri d'armatura delle strutture orizzontali e verticali, sia principali che secondarie, e con distacco di intonaco già avvenuto nel soffitto della camera 4 e verosimilmente in zone attualmente controsoffittate. L'unità immobiliare non è dotata di attestato di prestazione energetica (APE) per la cui redazione si stima un costo di € 250,00. In conclusione, si può dire che si presenta in condizioni precarie. Per i ripristini si stima una spesa di circa 25.000 euro (per i dettagli si veda il paragrafo stato conservativo).

Camera 4 - Lesione trave e distacco di intonaco soffitto

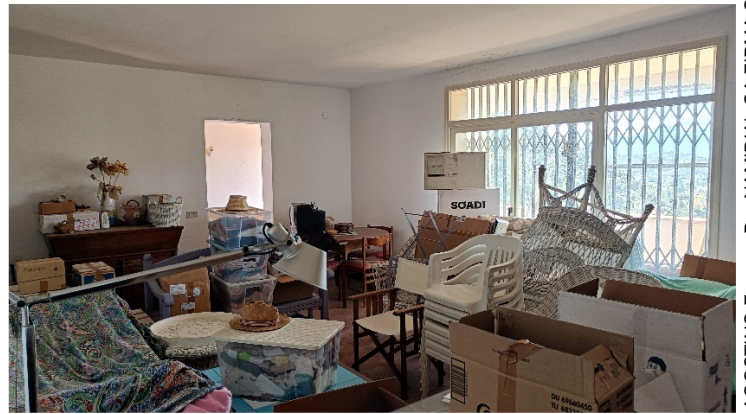
Soggiorno 2 - Lesione architravi

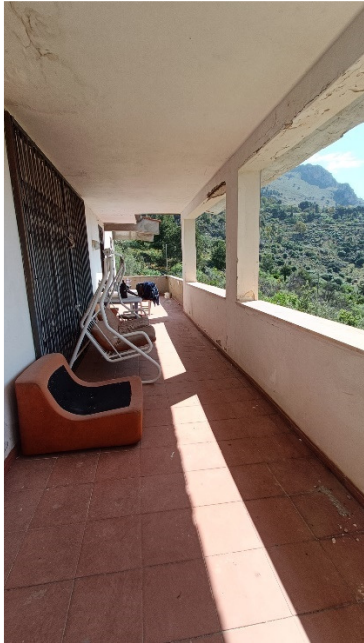
Terrazzo 10 - Lesione trave e infiltrazione soffitto

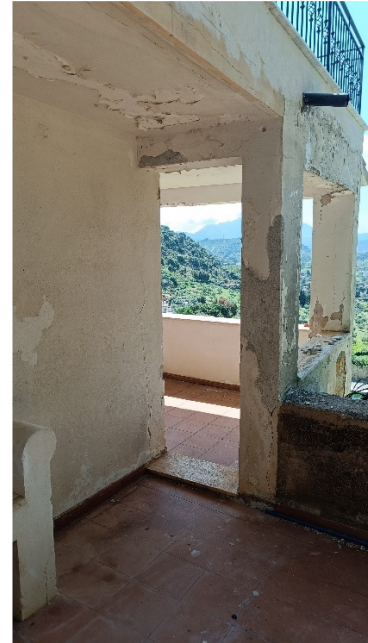
Terrazzo 10 – Intonaci ammalorati e infiltrazione superiore

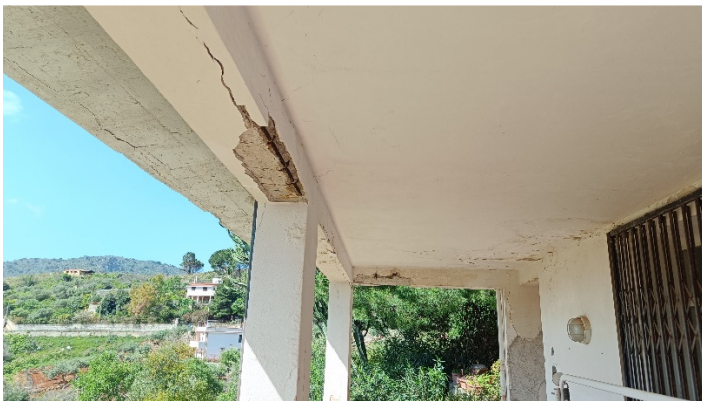
Terrazzo 10 - Lesioni trave, pilastri e pensilina

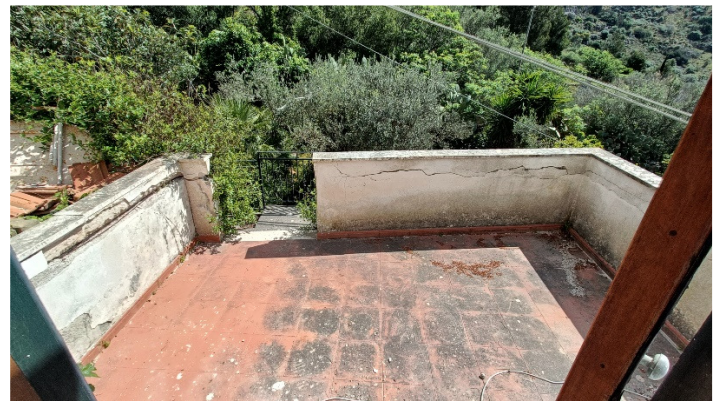
Terrazzo 11 - Lesione parapetto e ferri scoperti

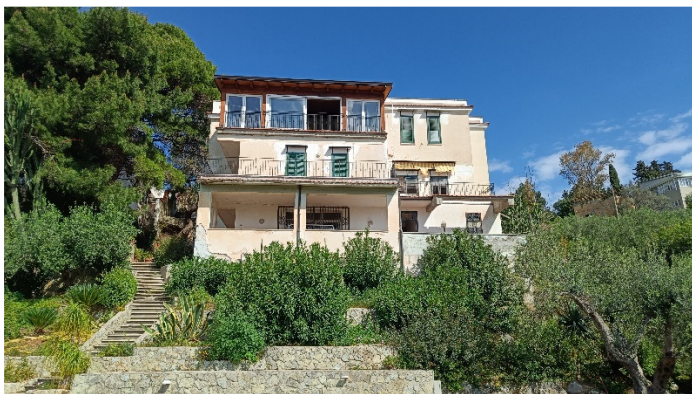
Prospetto – Distacco di intonaco

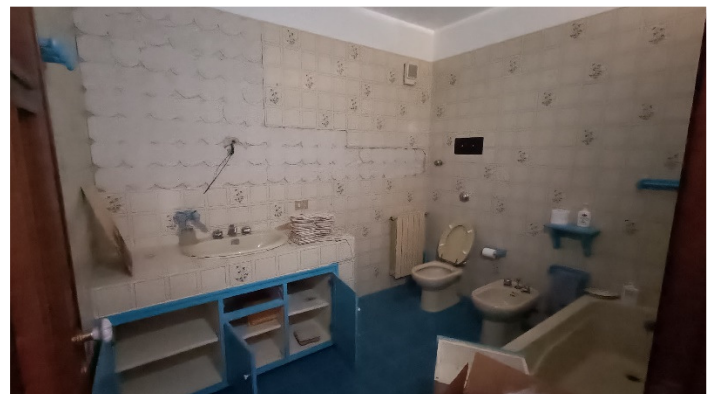
Bagno 5 – Distacco di piastrelle
