**TRIBUNALE DI CREMONA**

**LIQUIDAZIONE GIUDIZIALE n. 15/2025:**

**INQUADRAMENTO E RELAZIONE FOTOGRAFICA**

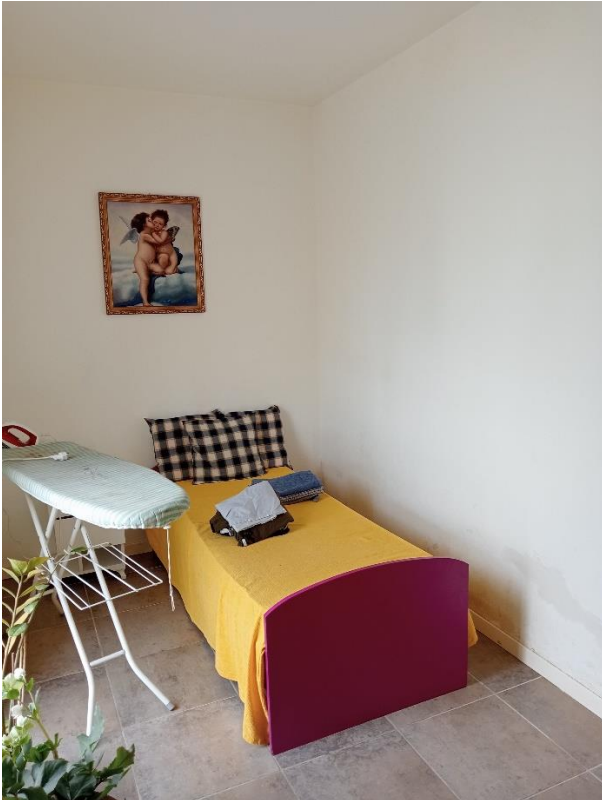
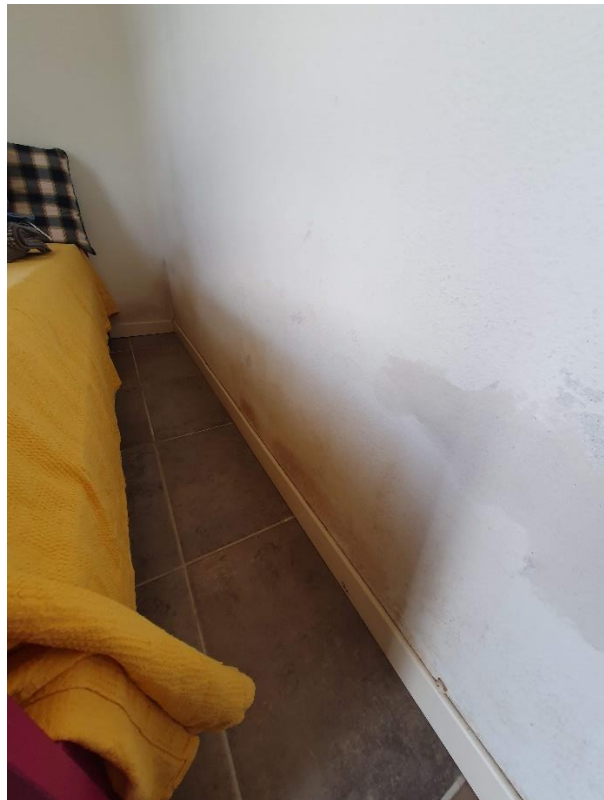
**FOTOGRAFIE 19-20:** Viste della camera a piano terra, con macchie di umidità sul muro.

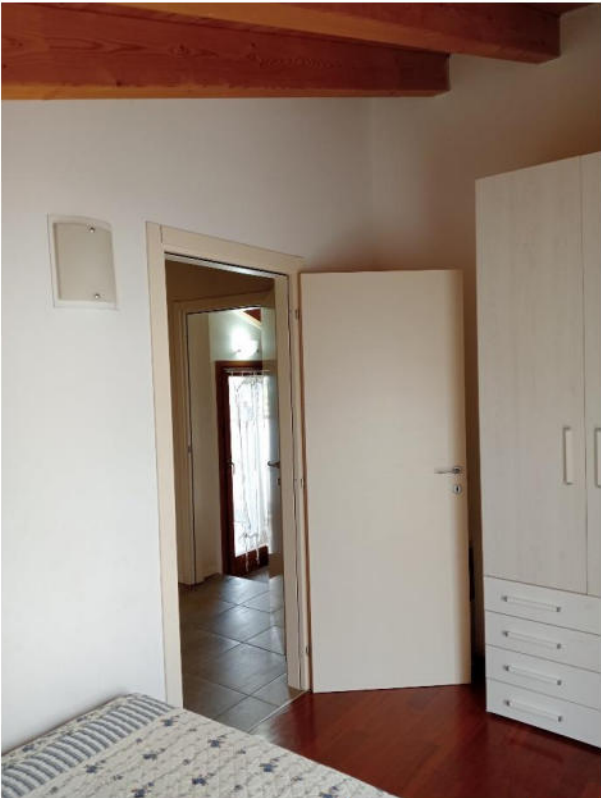
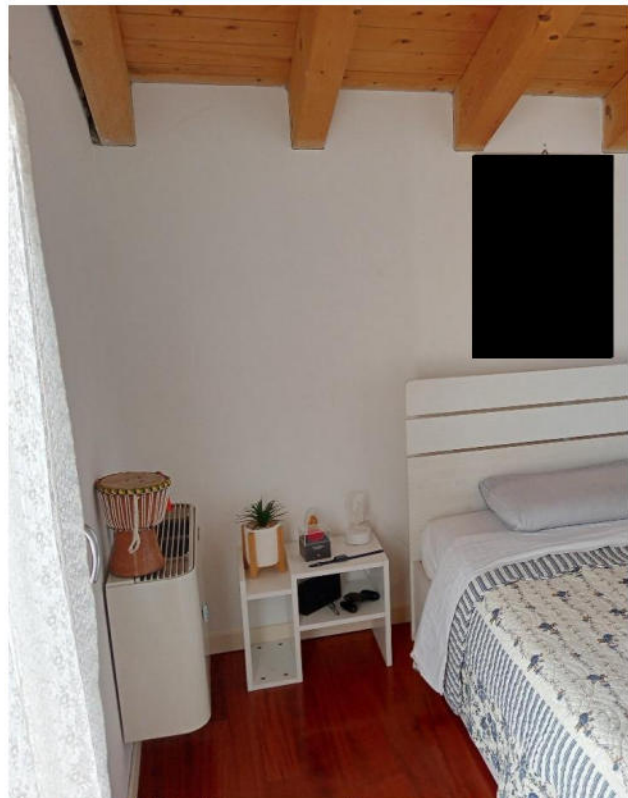
**FOTOGRAFIE 30-31:** viste della prima camera al piano primo ( in realtà locale accessorio).

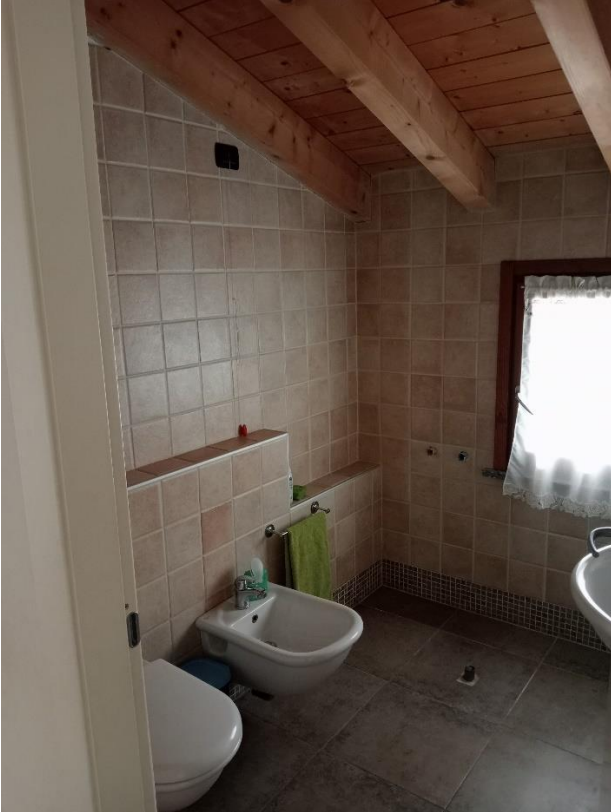
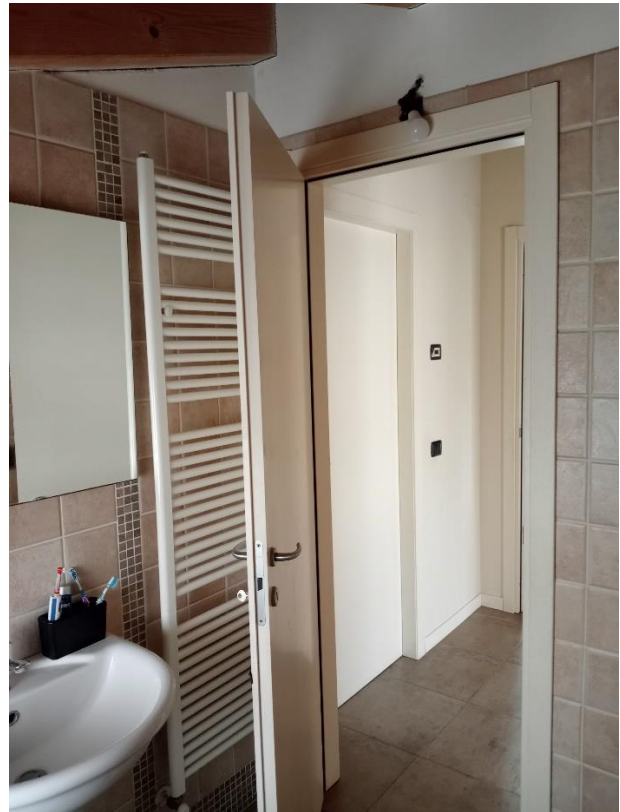
**FOTOGRAFIE 32-33:** viste del bagno al piano primo (in realtà locale accessorio).

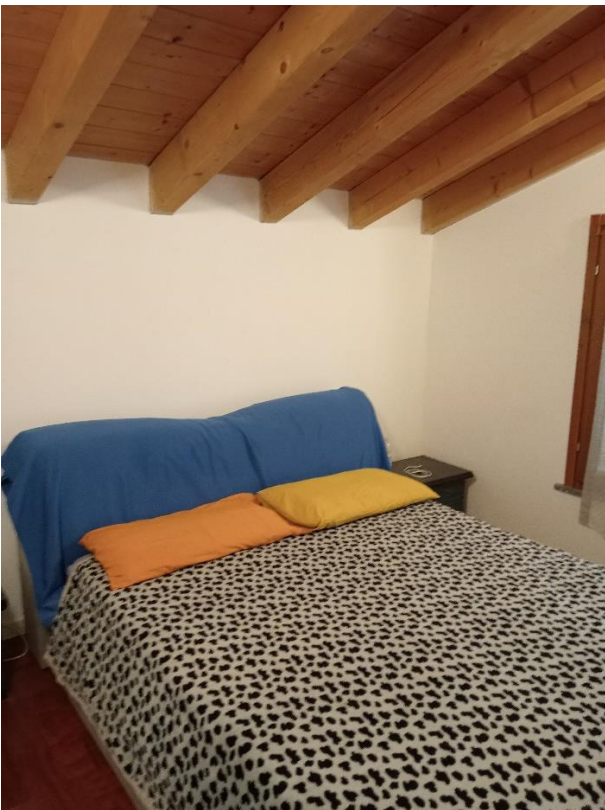
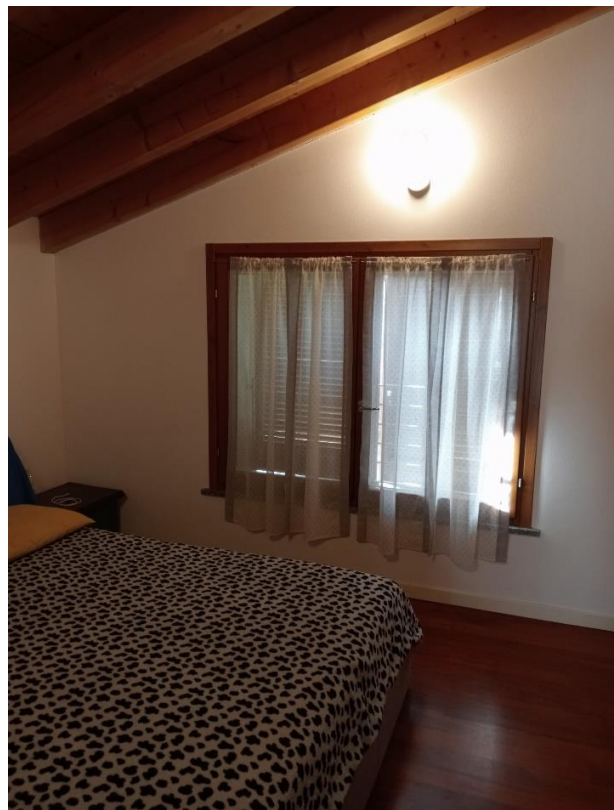
**FOTOGRAFIE 34-35:** viste della seconda camera a piano primo (in realtà locale accessorio).

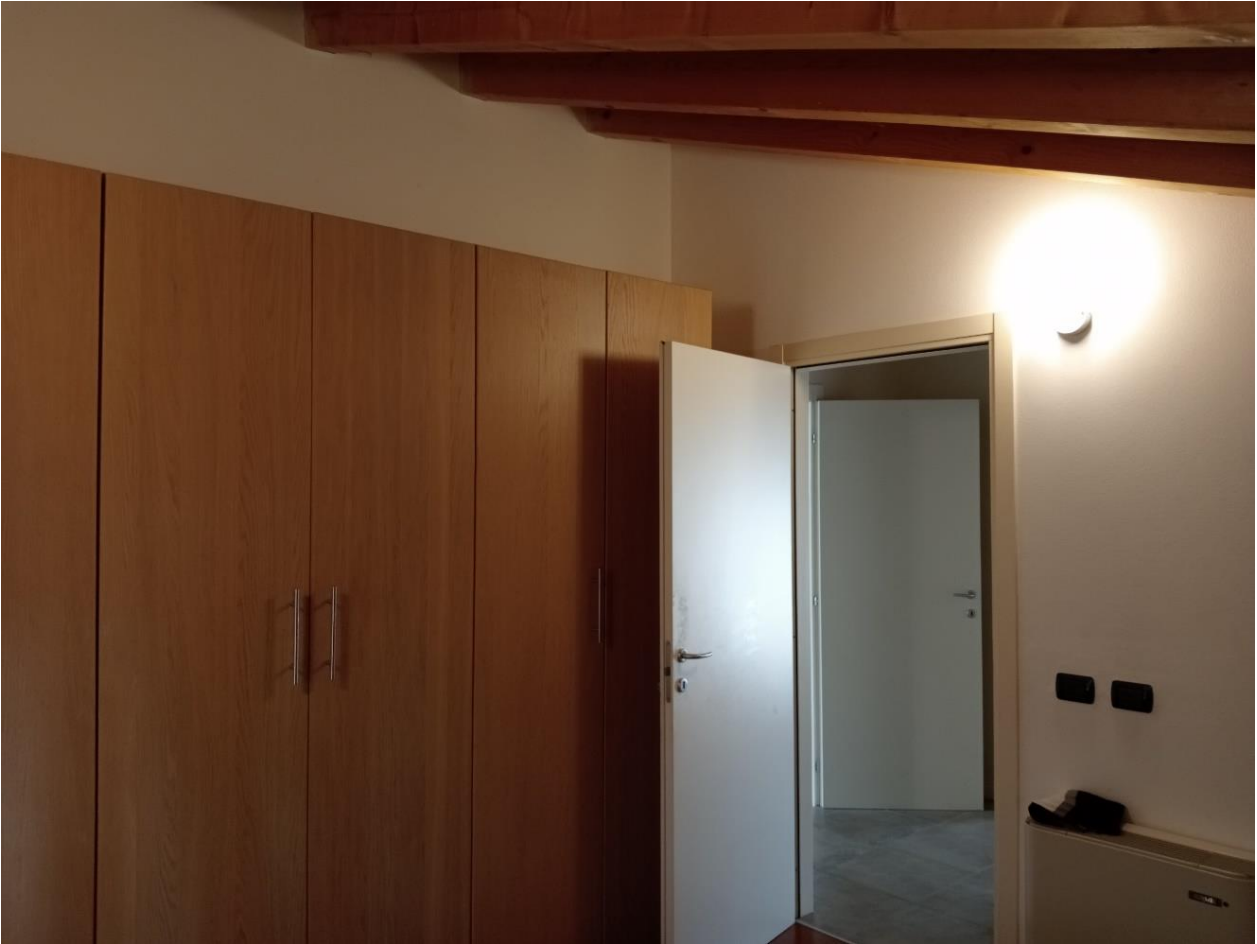
**FOTOGRAFIA 36:** altra vista della seconda camera a piano primo (in realtà locale accessorio.)

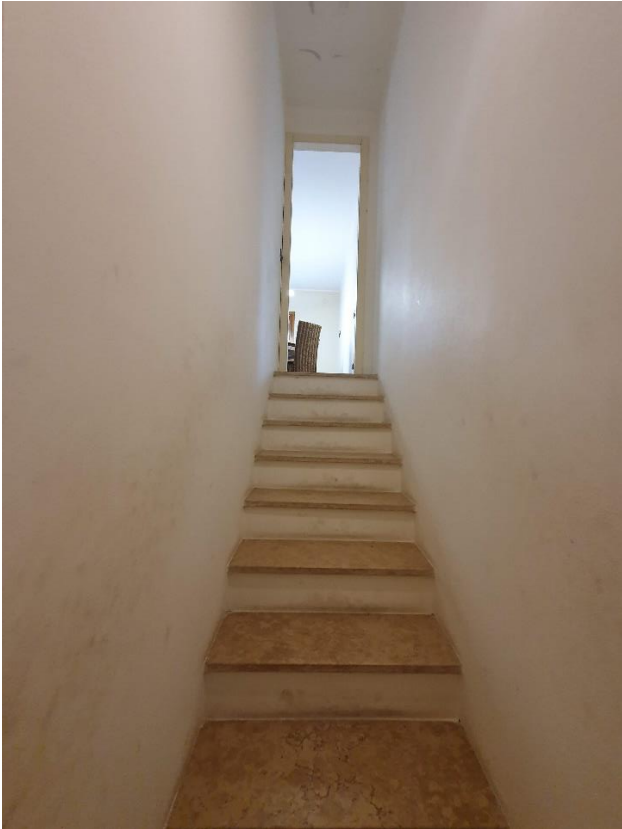
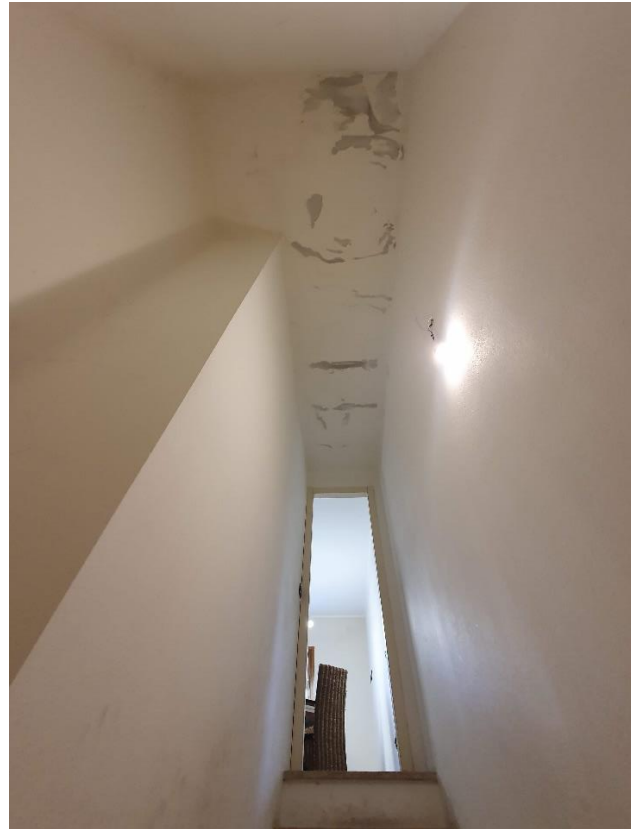
**FOTOGRAFIE 47-48:** vista della scala di collegamento tra piano seminterrato e piano terra, con presenza di umidità e deterioramento della tinteggiatura sul soffitto.

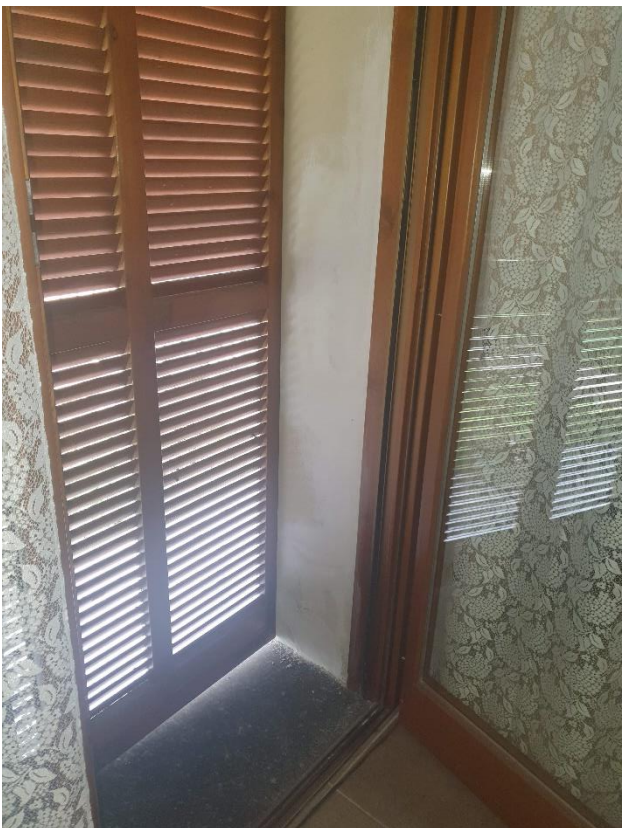
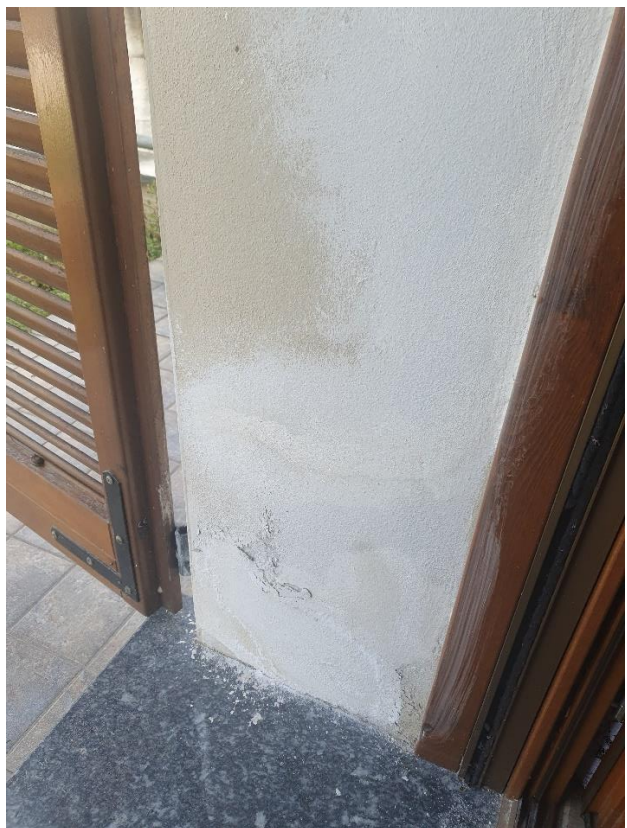
**FOTOGRAFIE 49-50:** particolare di una portafinestra, con macchie di umidità parzialmente risanate sul muro.

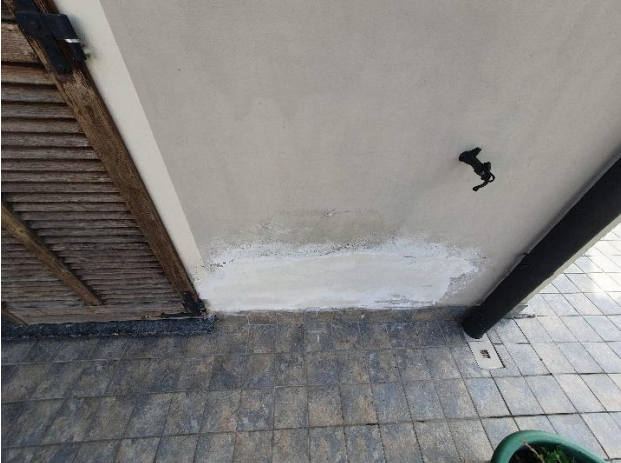
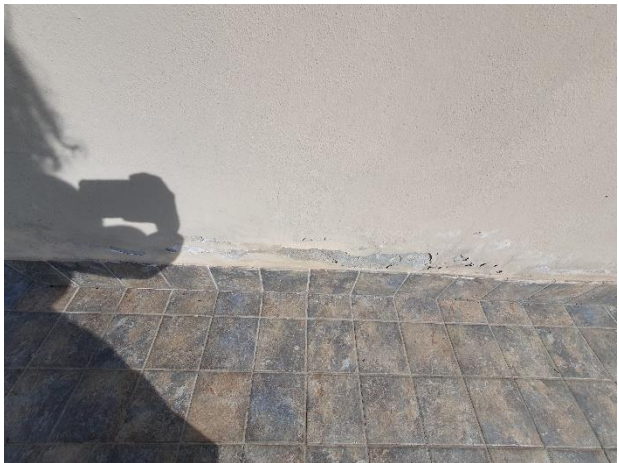
**FOTOGRAFIE 53-54:** particolari del muro esterno con segni di deterioramento, in alcuni punti parzialmente sistemato.
