Allegato 8

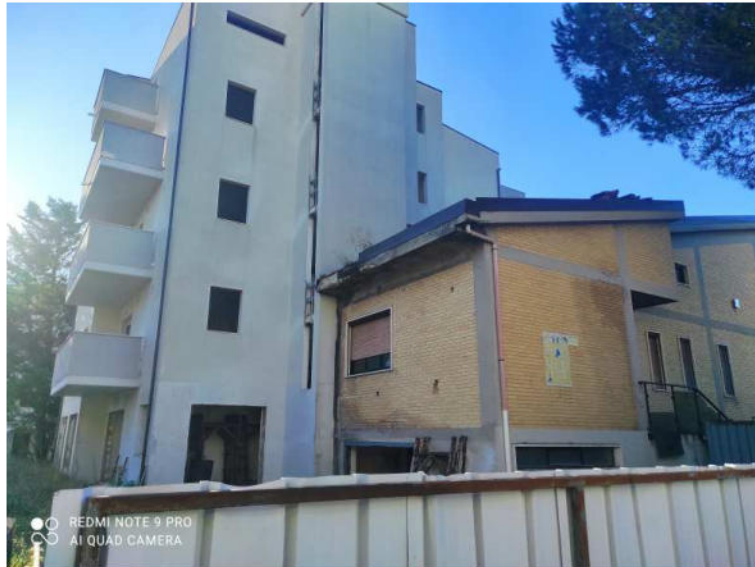
Foto n.1: veduta esterna degli immobili pignorati;

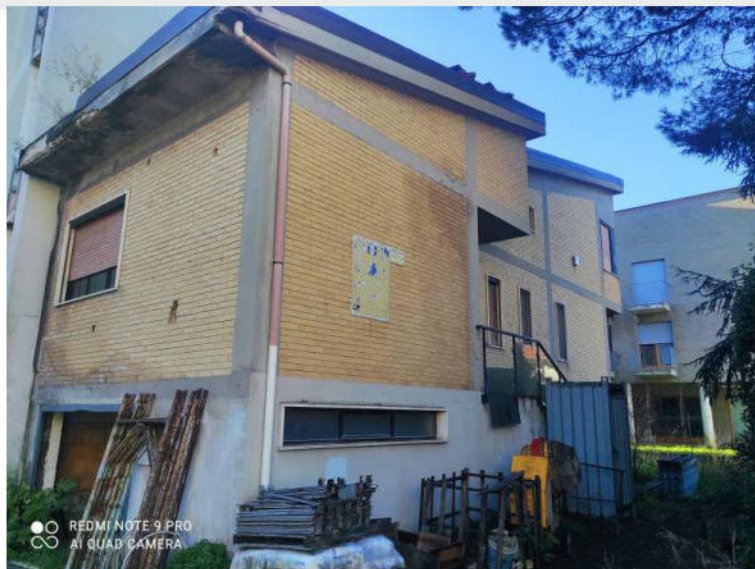
Foto n.2: presenza di materiali edili inutilizzati, attrezzature di cantiere abbandonate;

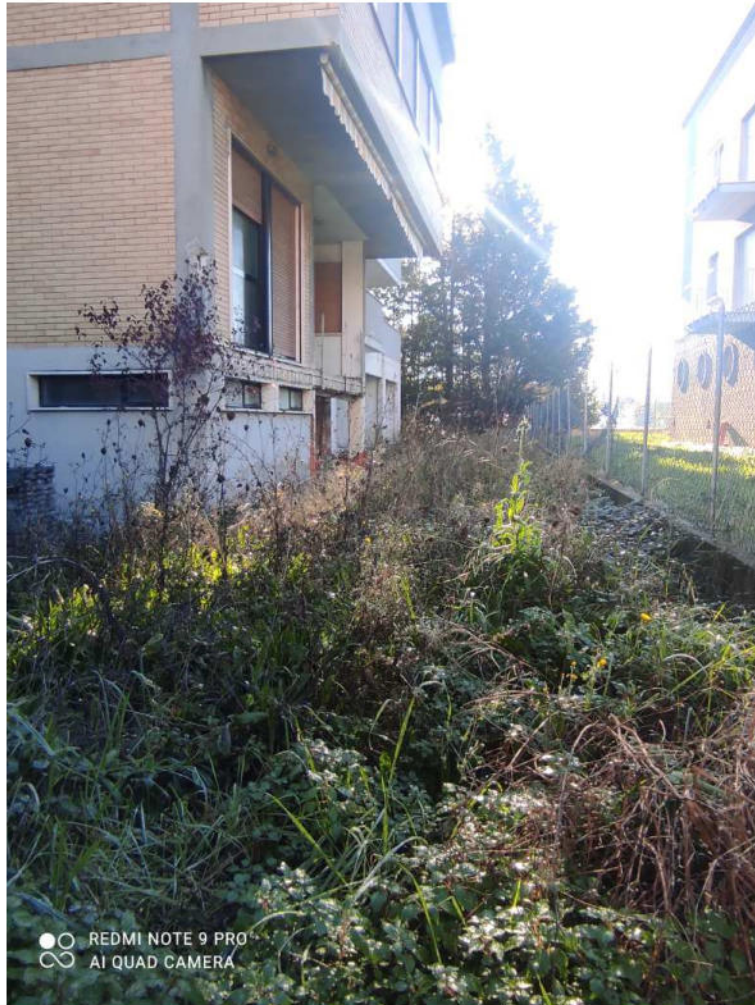
Foto n.4: presenza di vegetazione spontanea all'interno della corte pertinenziale degli edifici;

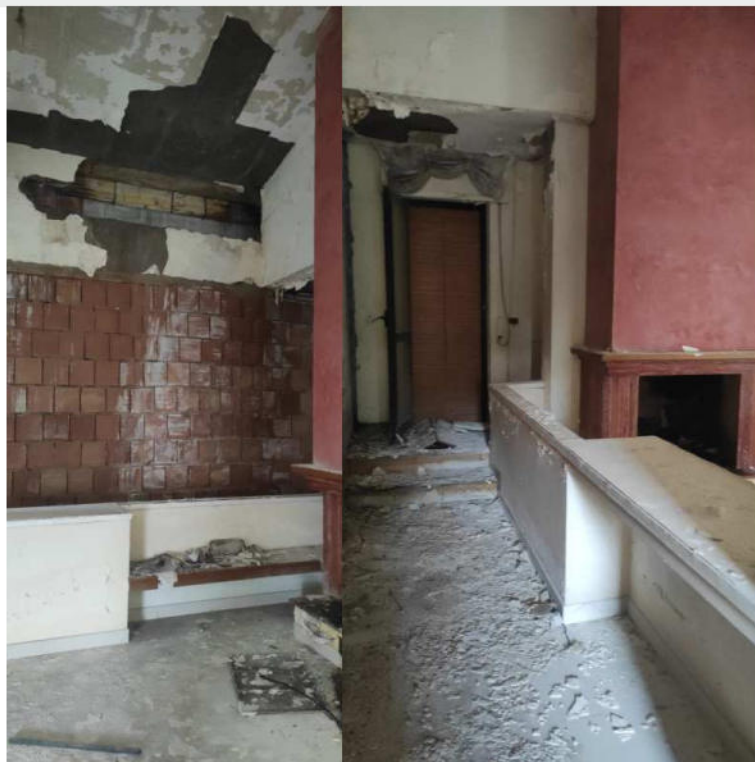
Foto n.5: infiltrazioni d'acqua meteorica con distacchi di intonaci all'interno del villino;

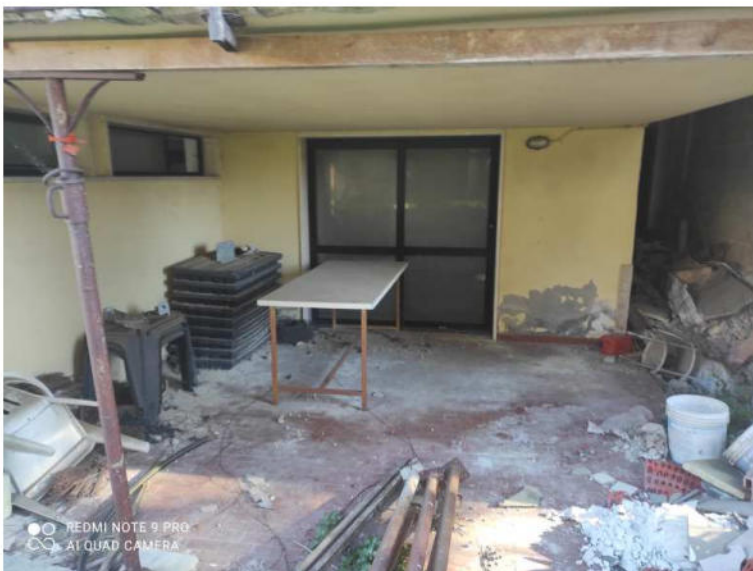
Foto n.6: particolare dello stato di abbandono e di degrado del cantiere;

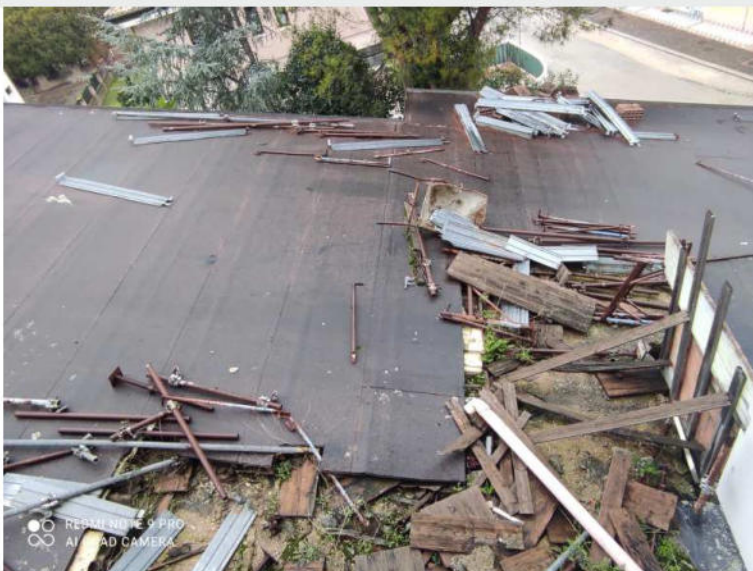
Foto n.7: particolare dello stato di abbandono e di degrado del cantiere (copertura villino);

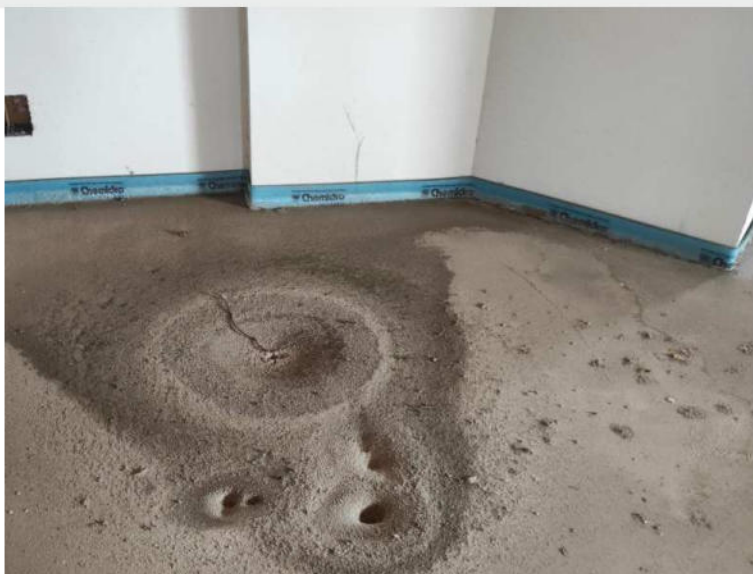
Foto n.8: presenza di infiltrazioni di acqua meteorica all'interno dell'appartamento ubicato al piano sottotetto del nuovo edificio;

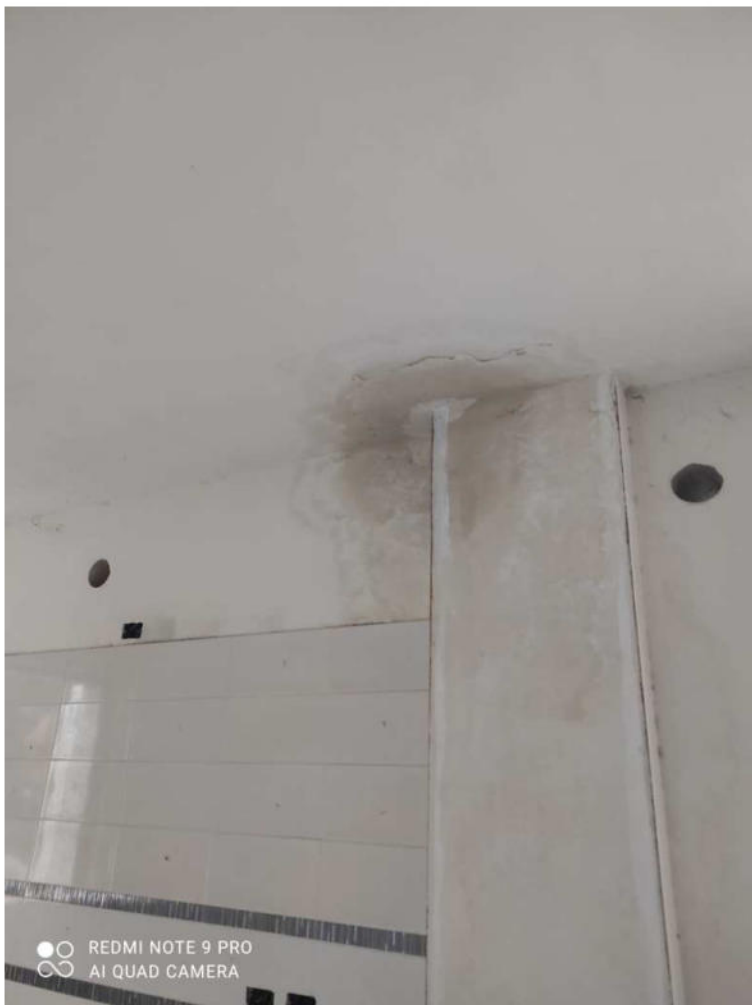
Foto n.9: presenza di infiltrazioni di acque meteoriche all'interno dell'unità abitativa identificata con l'interno3;

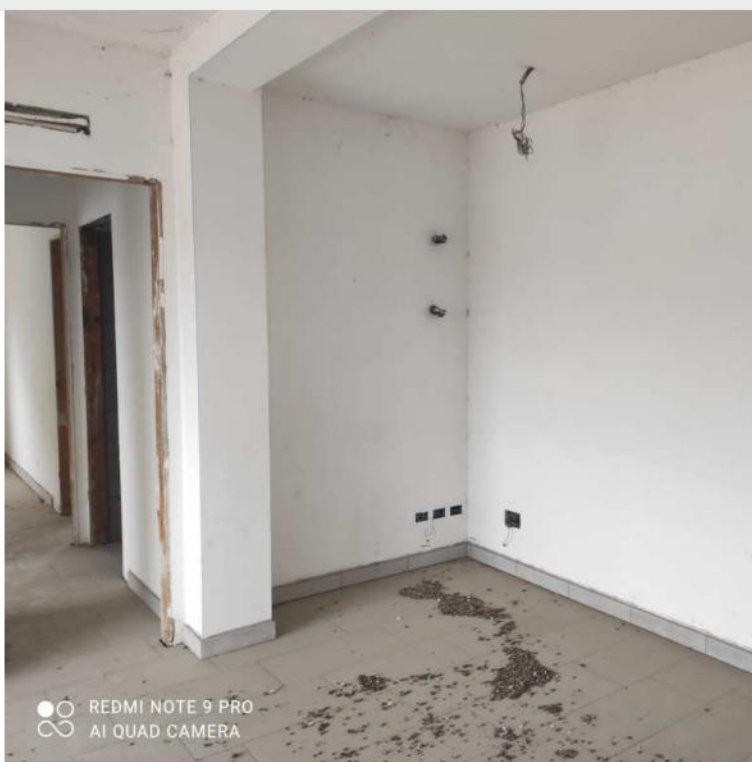
Foto n.10: degrado biologico con accumuli di guano di volatili;

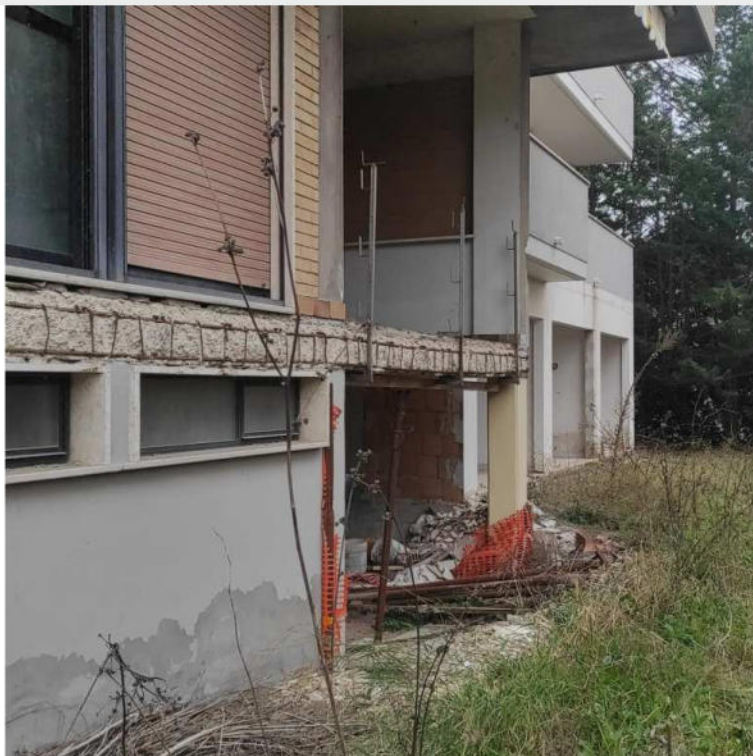
Foto n.24: demolizione del balcone ubicato lungo il lato Sud- Ovest dell'edificio;

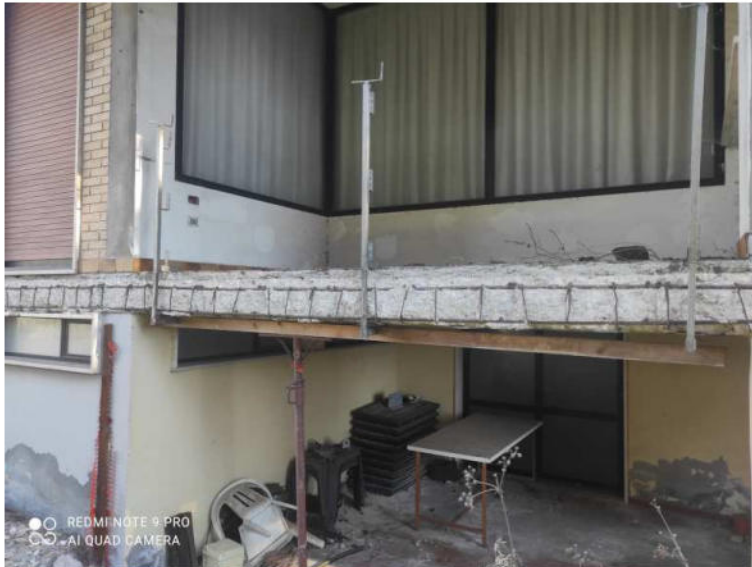
Foto n.25: particolare della demolizione;

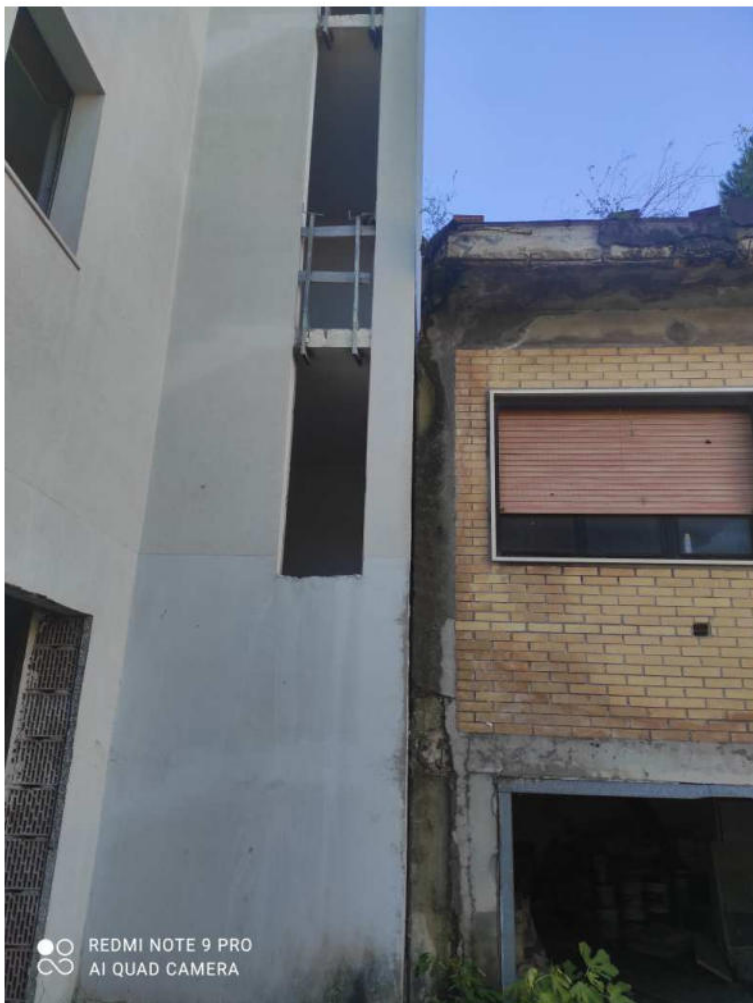
Foto n.41: porzione di villino non demolita adiacente al nuovo edificio (giunto tecnico);

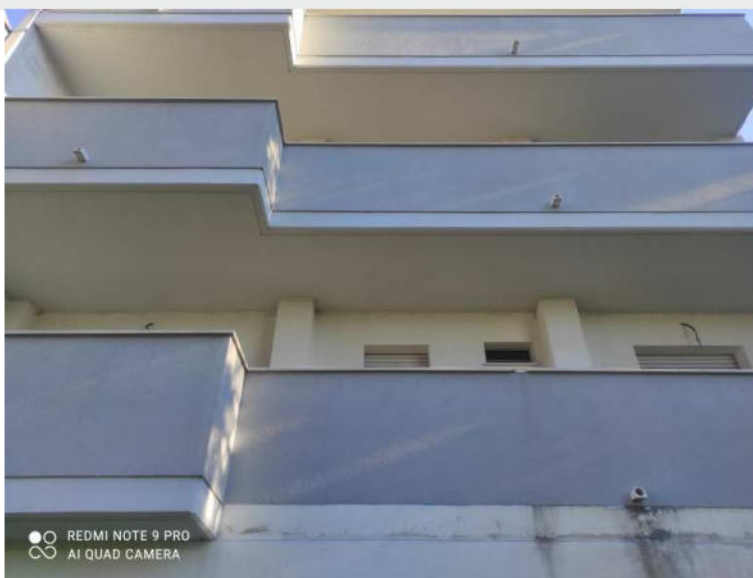
Foto n.50: facciata dell'edificio esposta a Sud-Ovest con finitura esterna mancante;

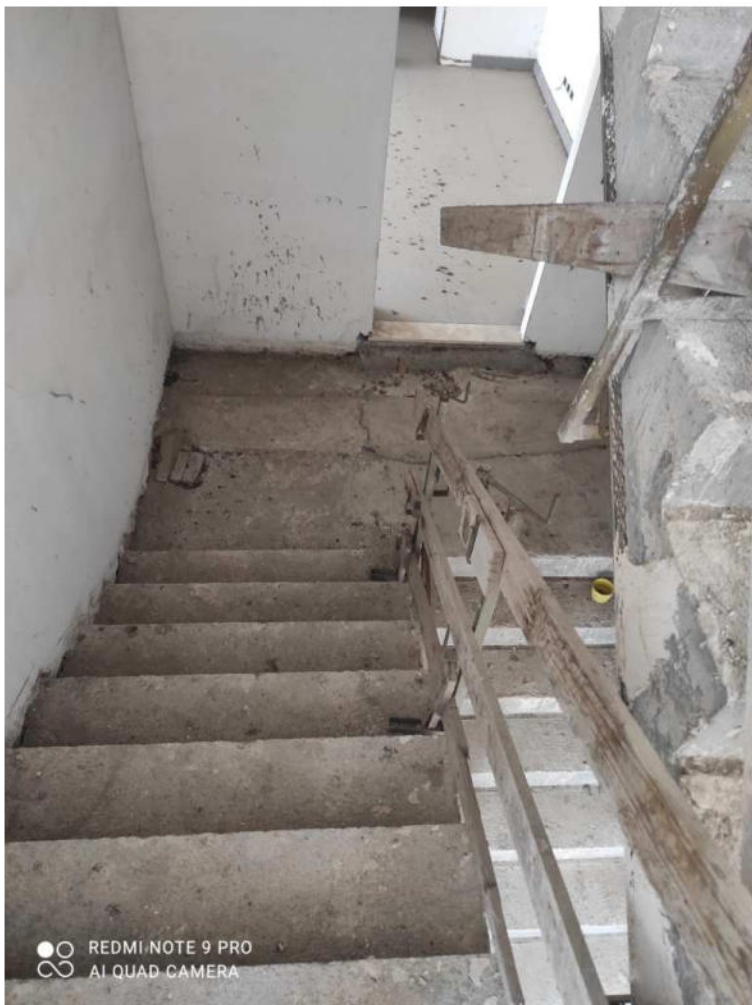
Foto n.56: particolare del scala non rifinito;

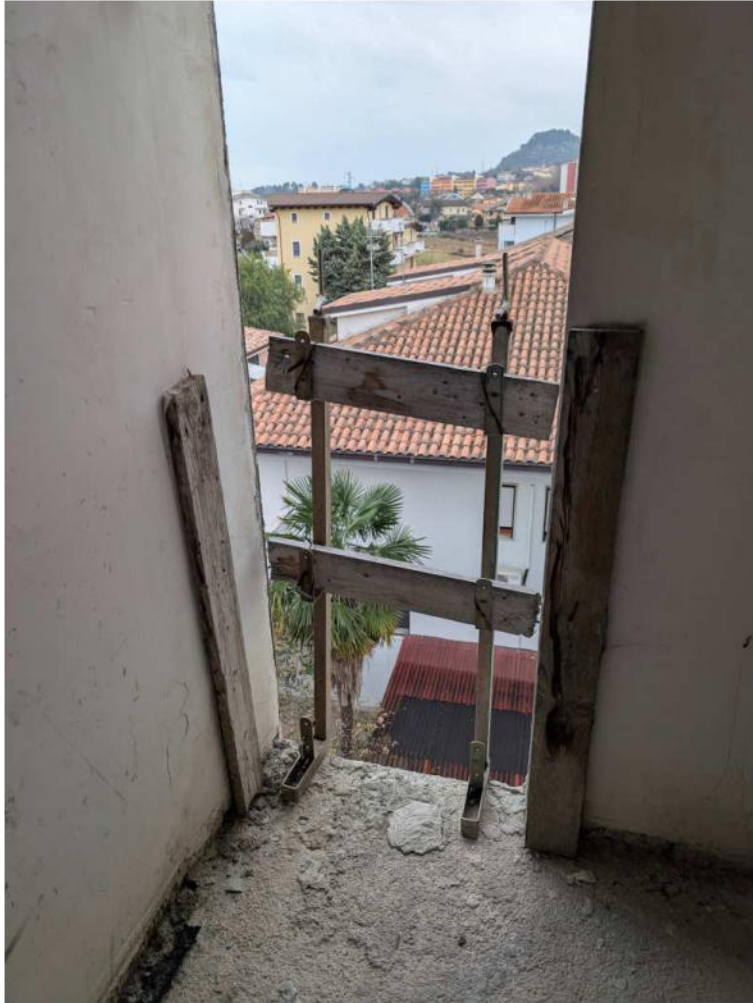
Foto n.58: pianerottolo del corpo scala caratterizzato da un taglio, a tutt'altezza, della tamponatura esterna;
