DOCUMENTAZIONE FOTOGRAFICA LOTTO 1

LOTTO 1
Comune di Cortino
Frazione Casanova
Fg. 38 P.IIa 583-387-478

TRIBUNALE DI TERAMO LIQUIDAZIONE CONTROLLATA - n° 18/2025	
COMUNE di CORTINO (TE)	
Orientamento Nord

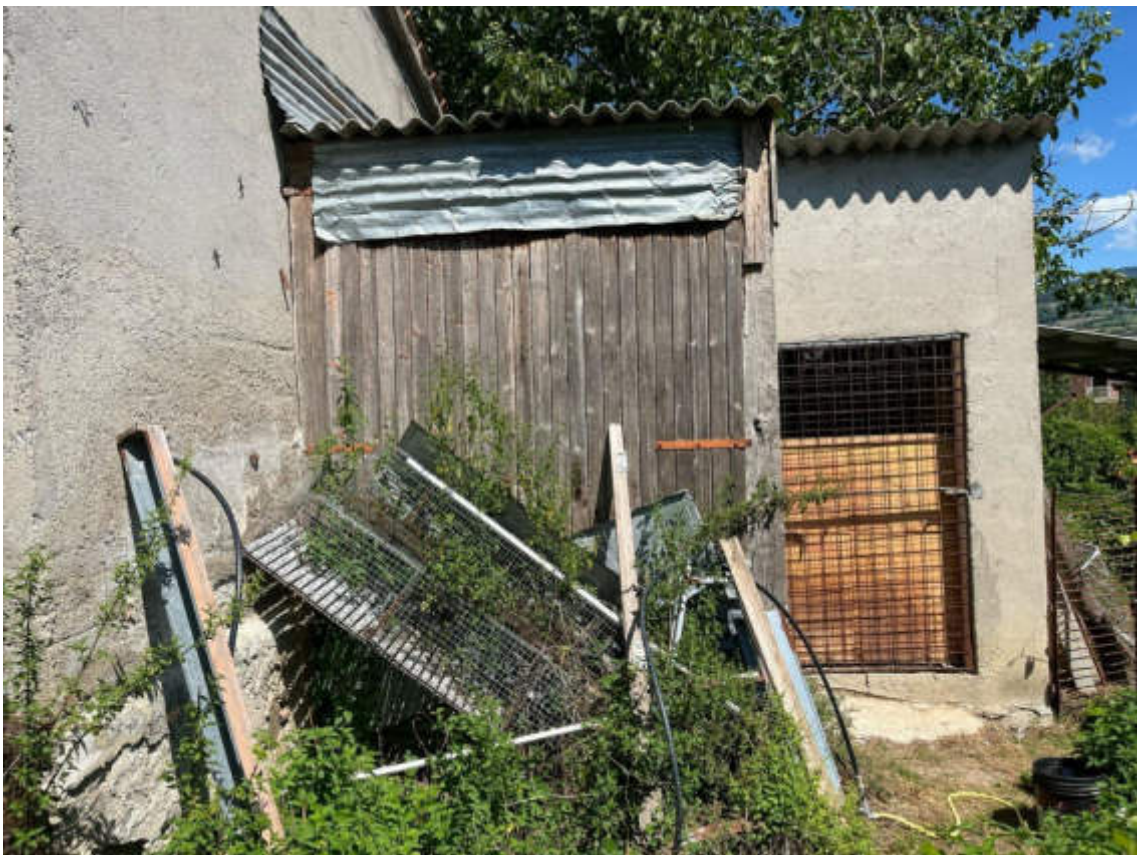
Foto 24 Manufatto autorizzato con licenza n° 44 del 30.11.1972 e licenza n. 156 del 29.05.1977
ma non censito al catasto

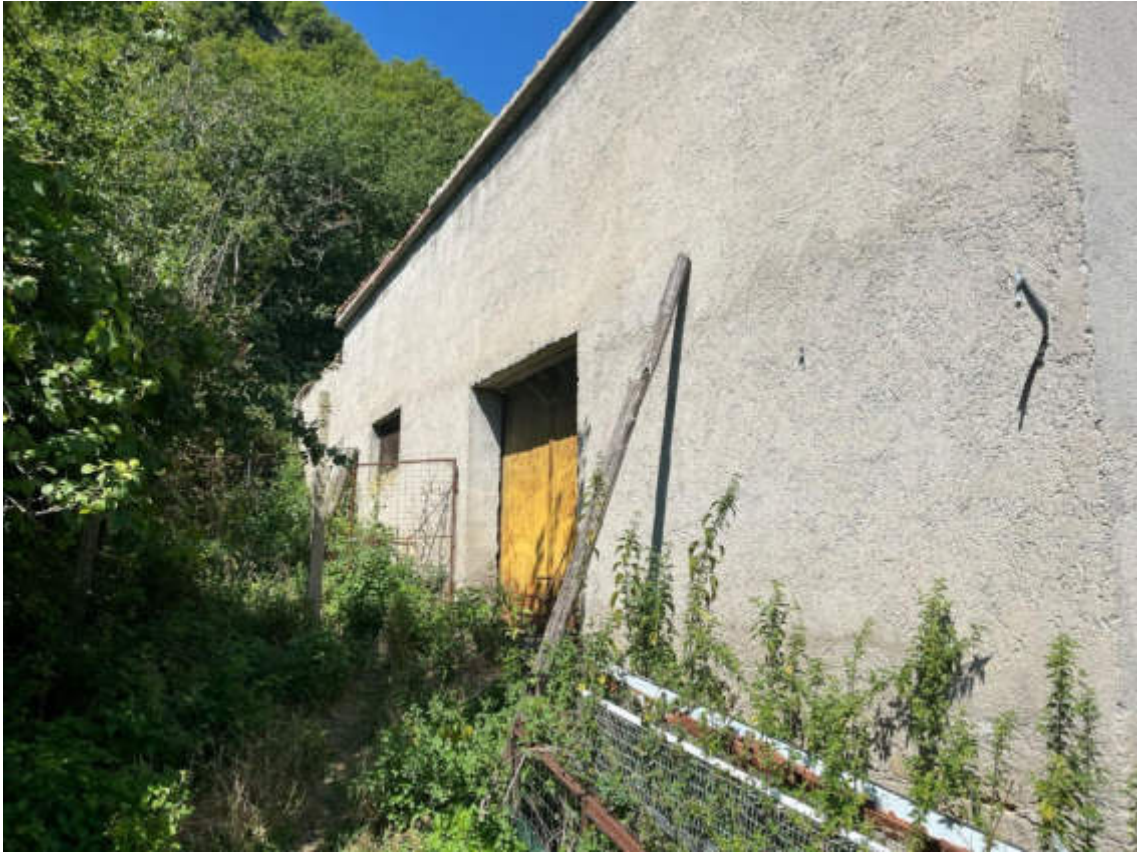
Foto 25 Manufatto autorizzato con licenza n° 44 del 30.11.1972 e licenza n. 156 del 29.05.1977
ma non censito al catasto

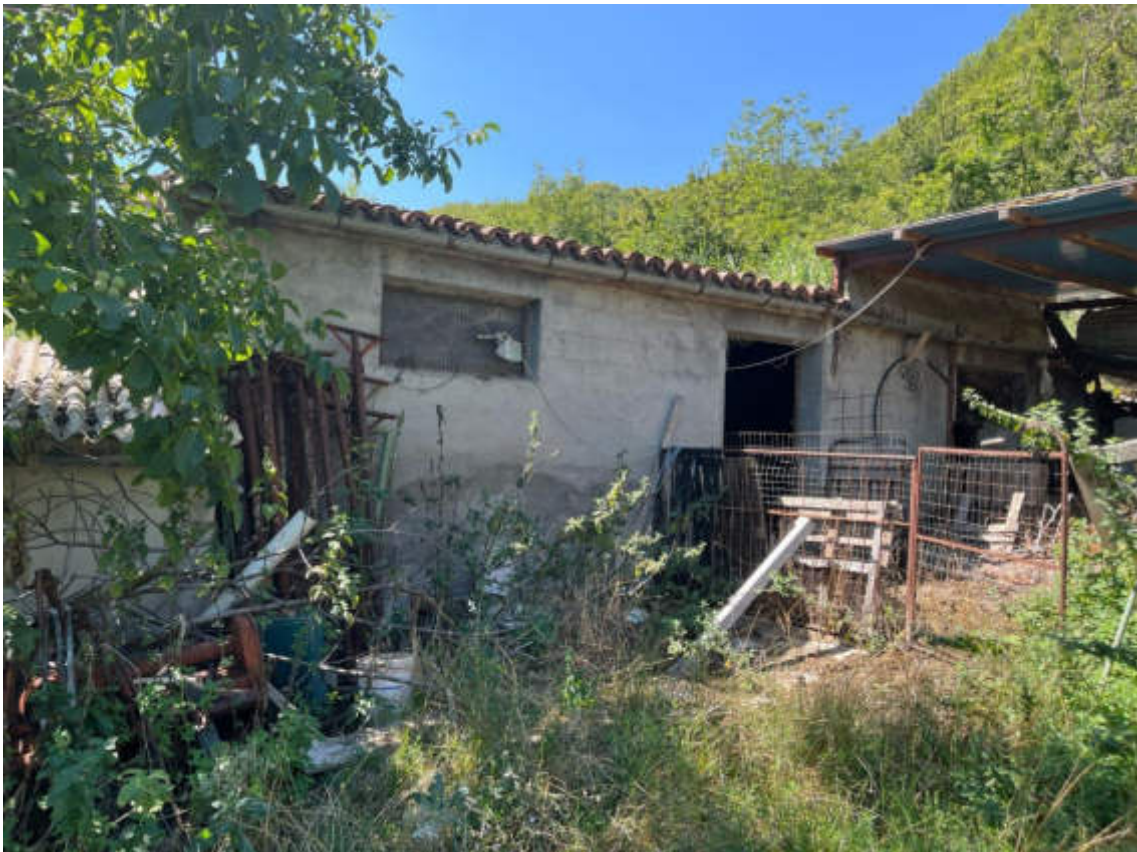
Foto 26 Manufatto autorizzato con licenza n° 44 del 30.11.1972 e licenza n. 156 del 29.05.1977
ma non censito al catasto

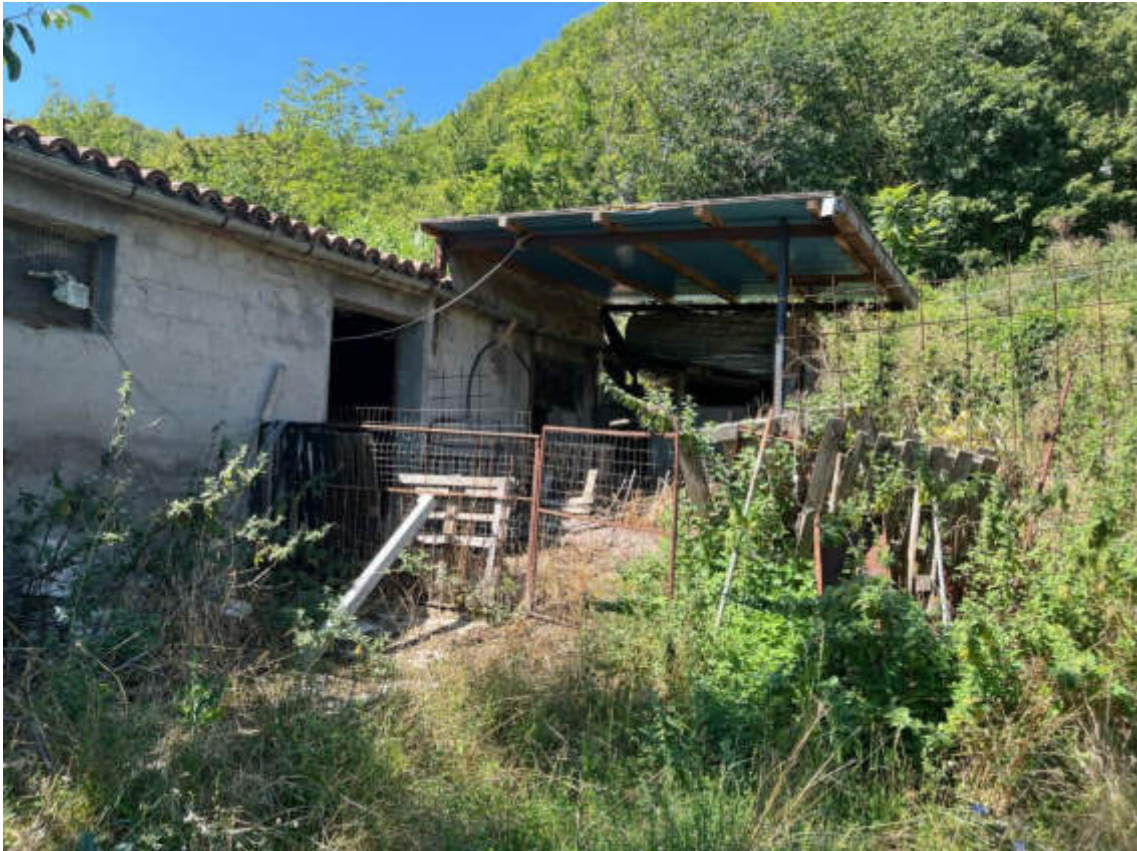
Foto 27 Manufatto autorizzato con licenza n° 44 del 30.11.1972 e licenza n. 156 del 29.05.1977 ma non censito al catasto _Tettoia posticcia D

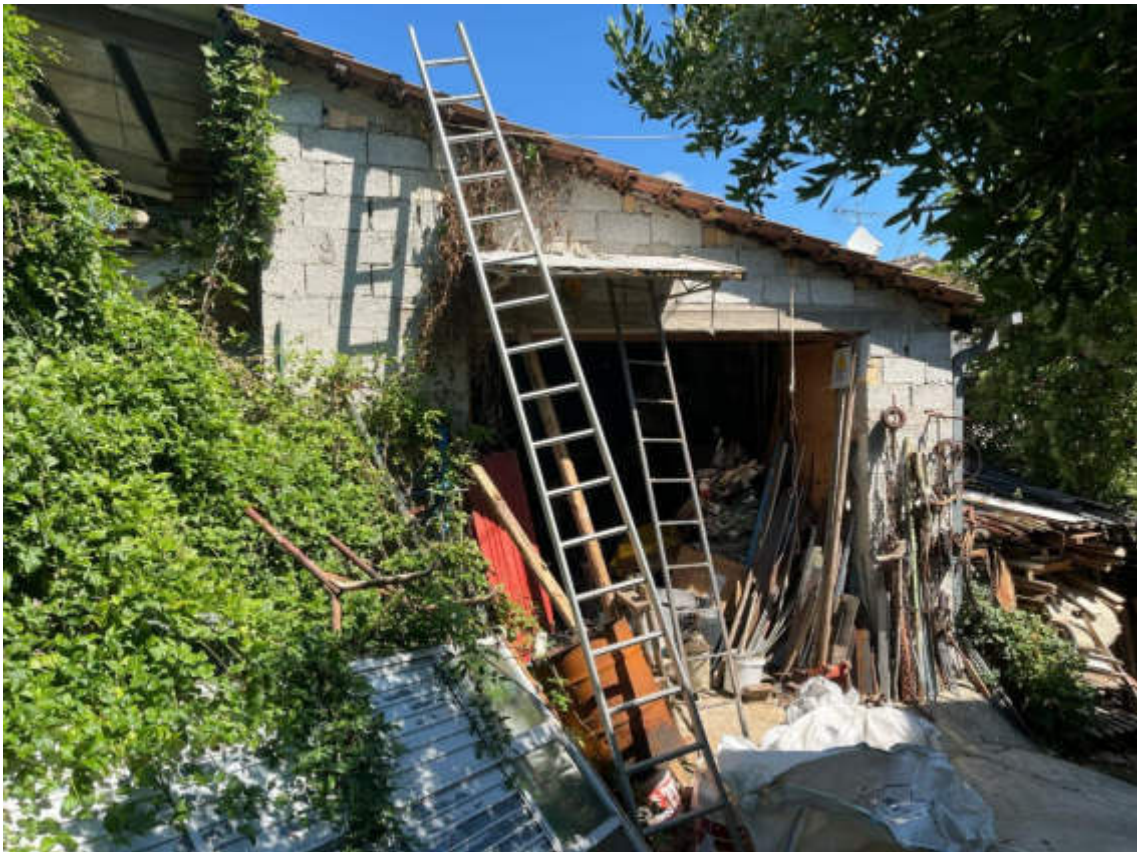
Foto 28 Manufatto abusivo B

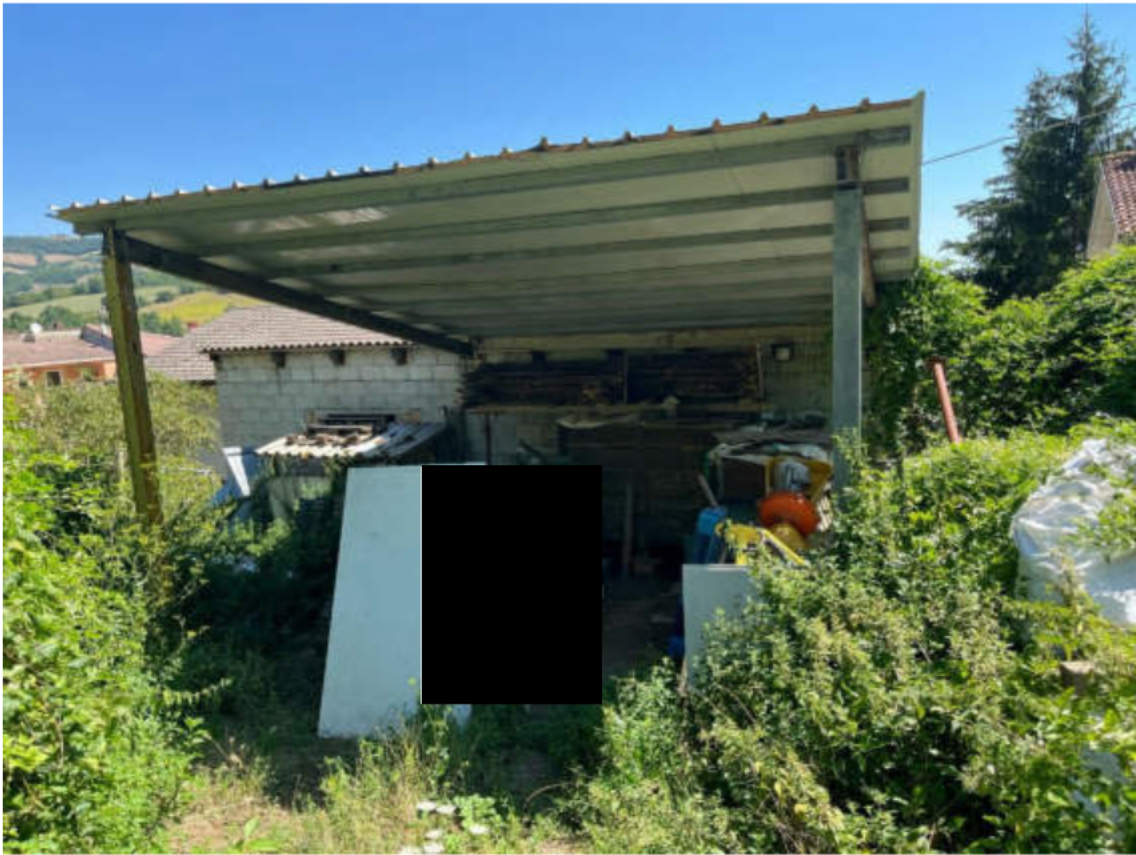
Foto 29 Tettoia posticcia C

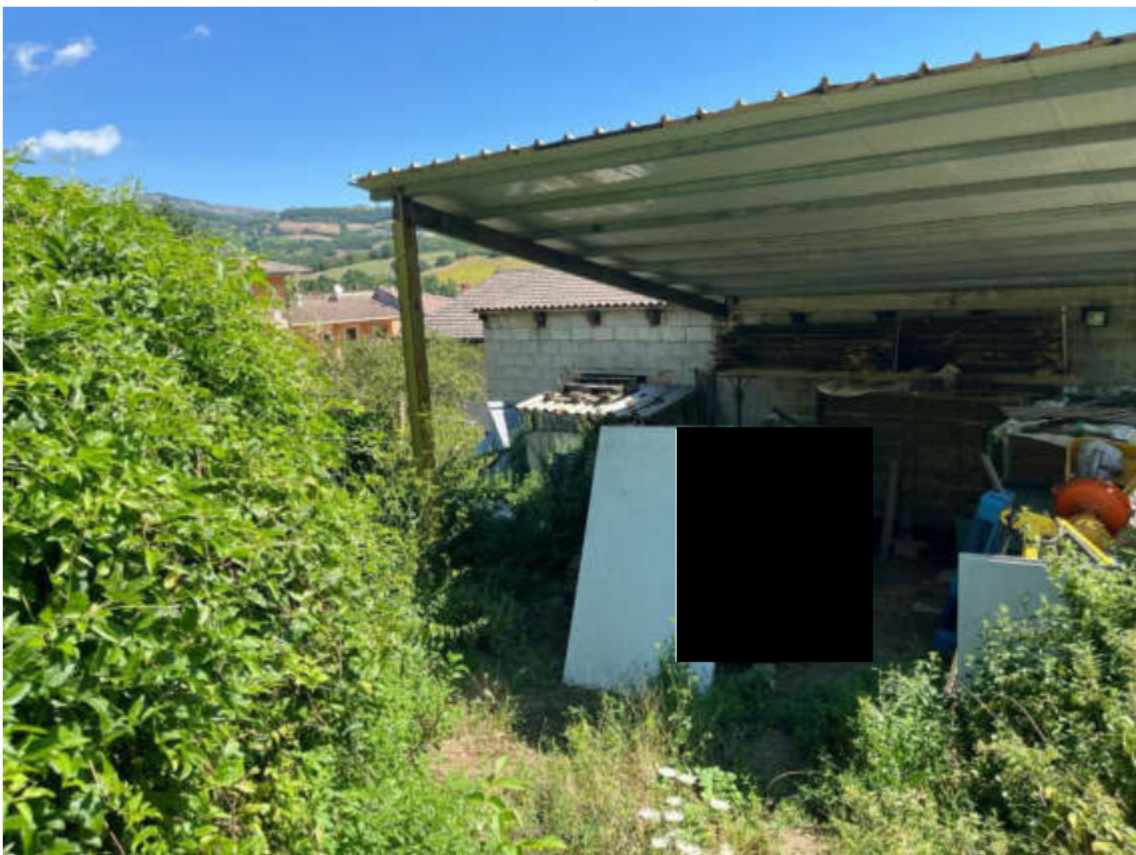
Foto 30 Tettoia posticcia C e manufatto abusivo B

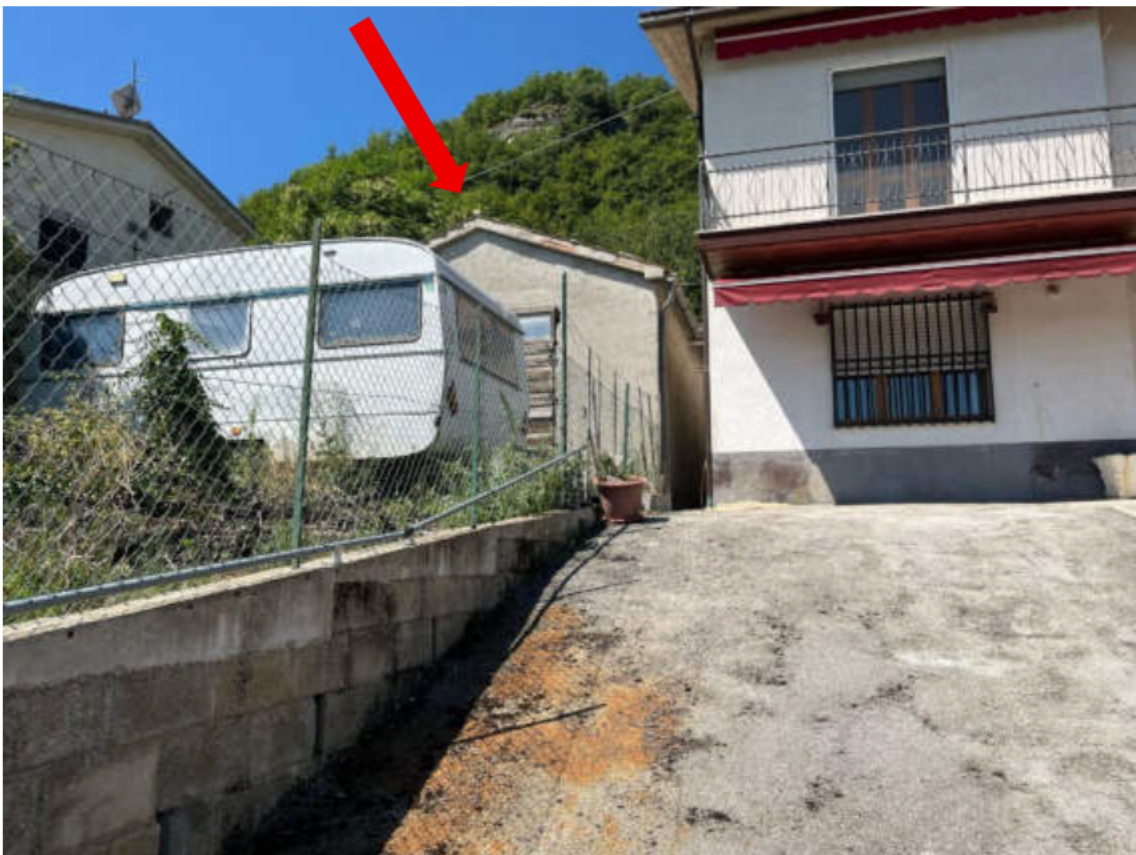
Foto 33 Sub. 5 Manufatto Inagibile
