DOCUMENTAZIONE FOTOGRAFICA RELATIVA AL SECONDO SOPRALLUOGO DEL 18/11/2025.

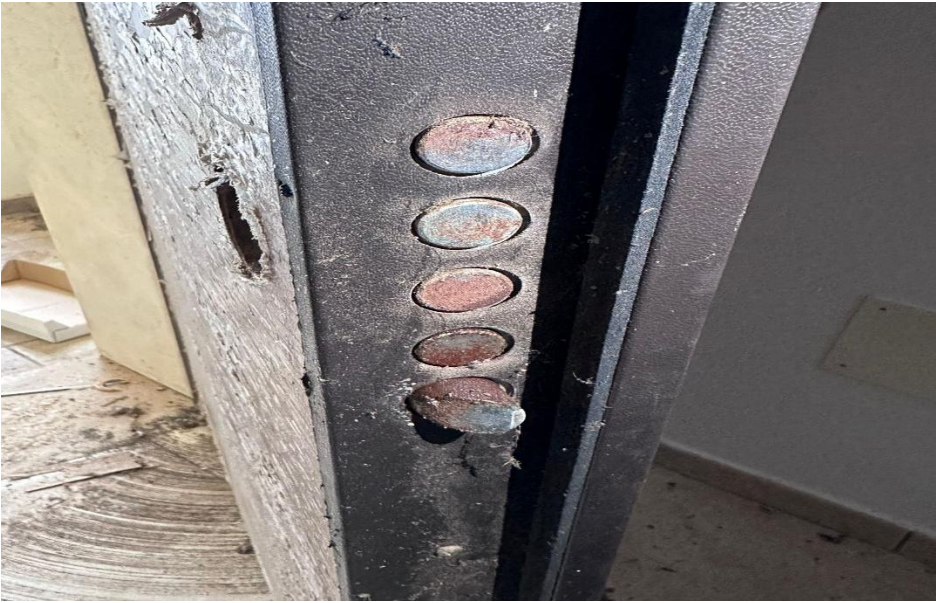
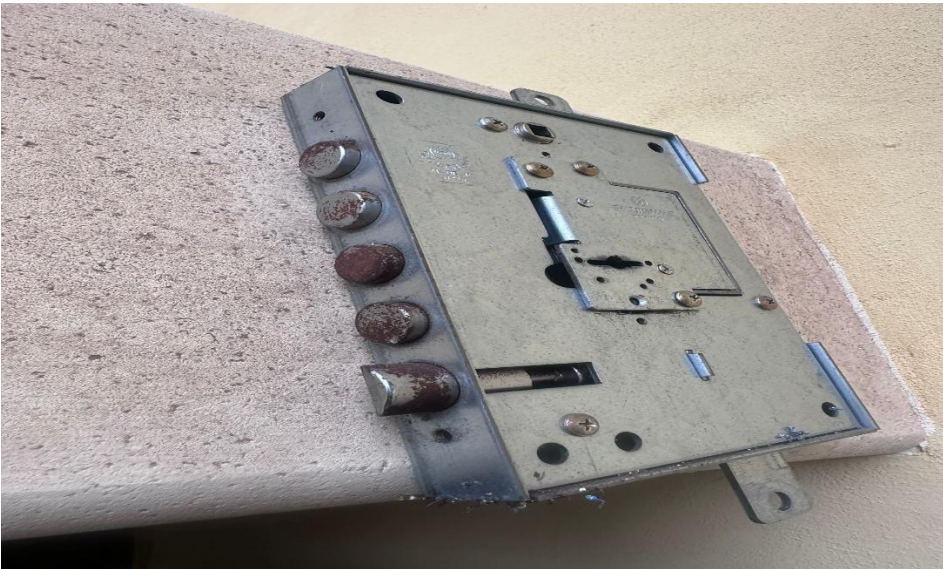
FOTO 1-2: Apertura della porta blindata ad opera della ditta “Casa della Chiave” dei f.lli Fabio e Marco Ingresso s.n.c. da Lecce, previo smontaggio e sostituzione della serratura. La seconda fotografia riguarda l’ingranaggio della porta blindata smontato e sostituito con altro di analoga tipologia.

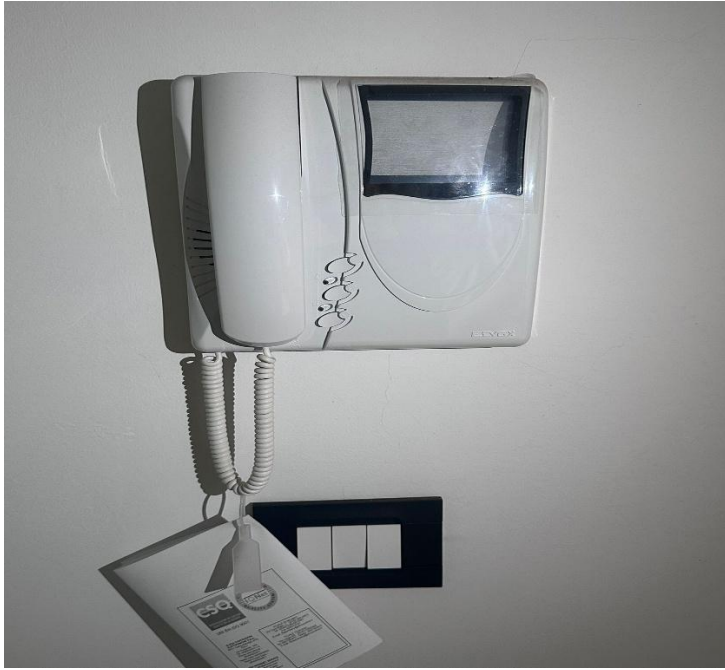
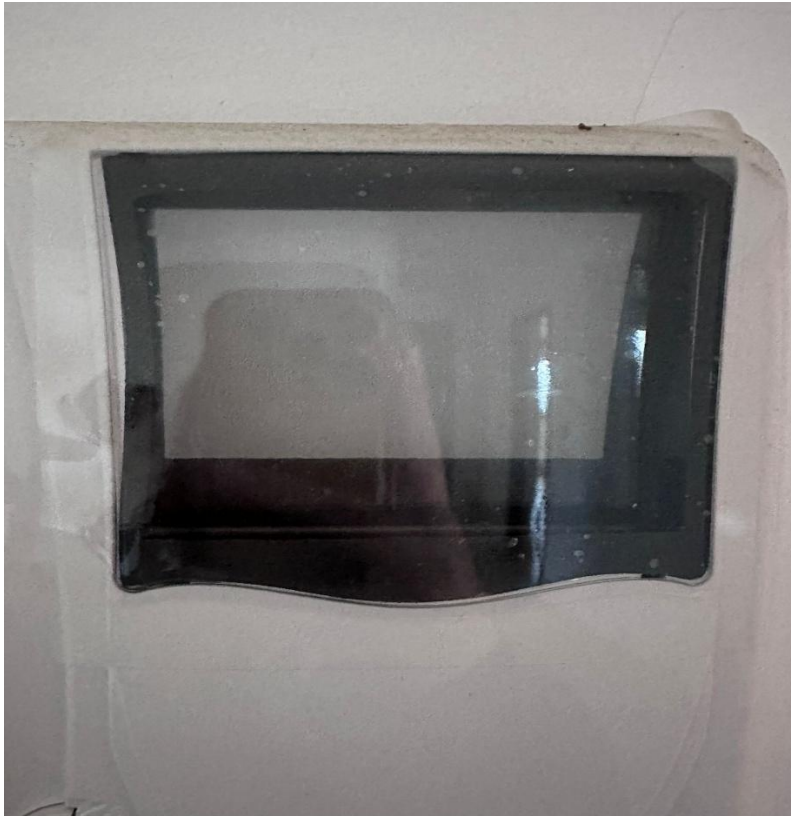
FOTO 3-4: Citofono posto sul lato sinistro della porta d'ingresso, ancora dotato di pellicola protettiva e di libretto d'uso.

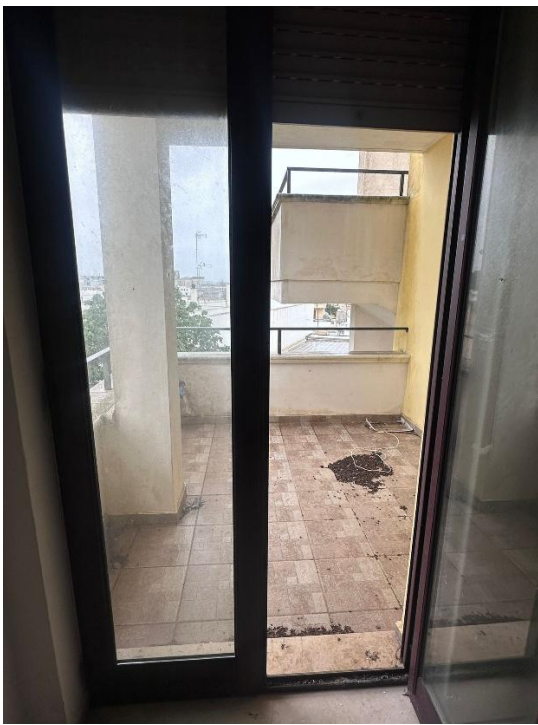
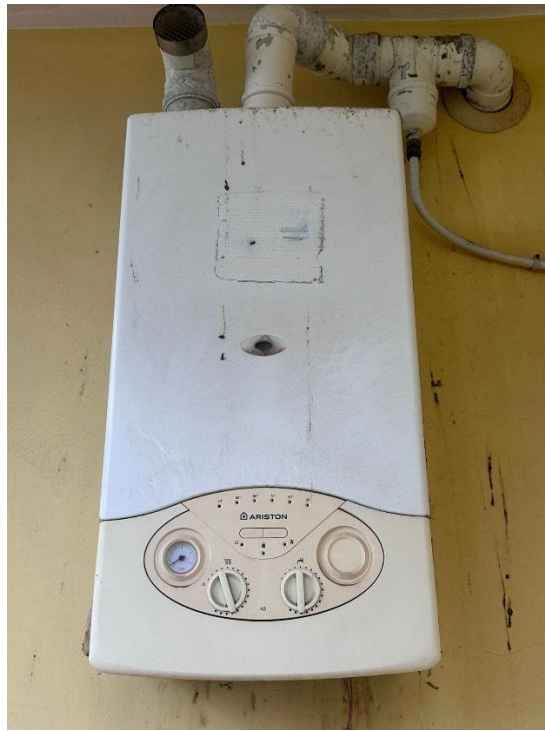
FOTO 7-8: Balcone relativo alla camera n. 1 e caldaia ivi installata.

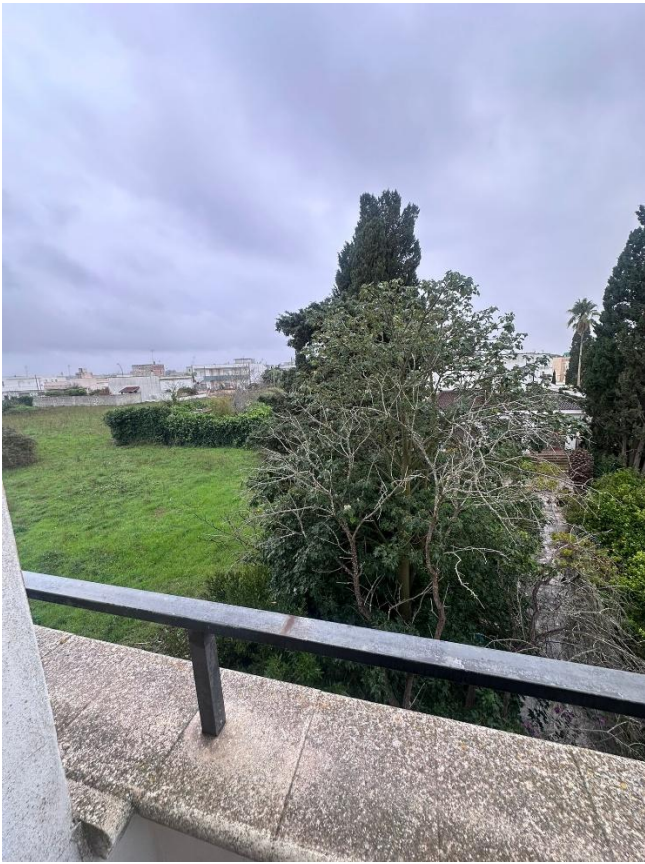
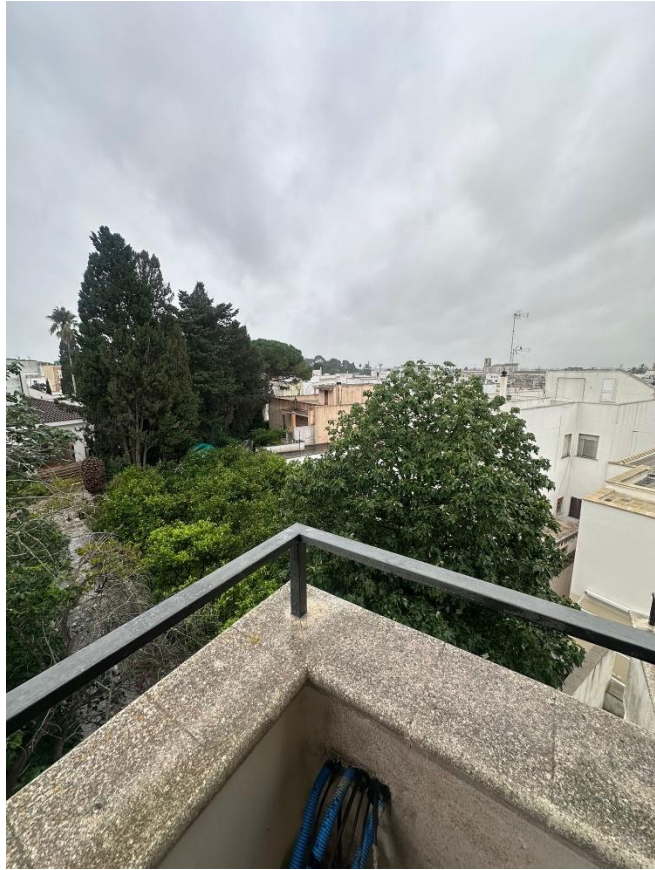
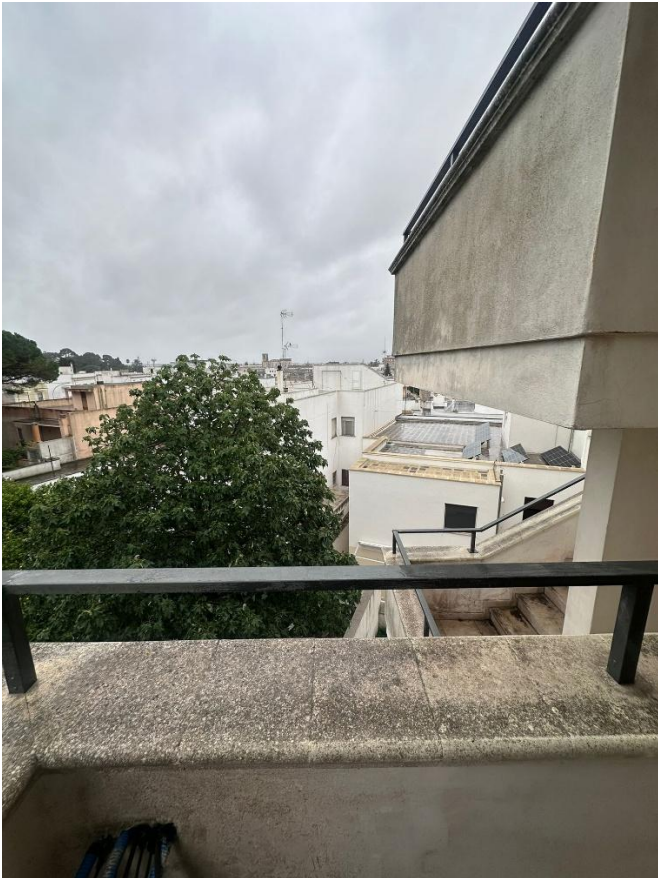
FOTO 9-10-11: Vista dal balcone presente nella camera n.1.

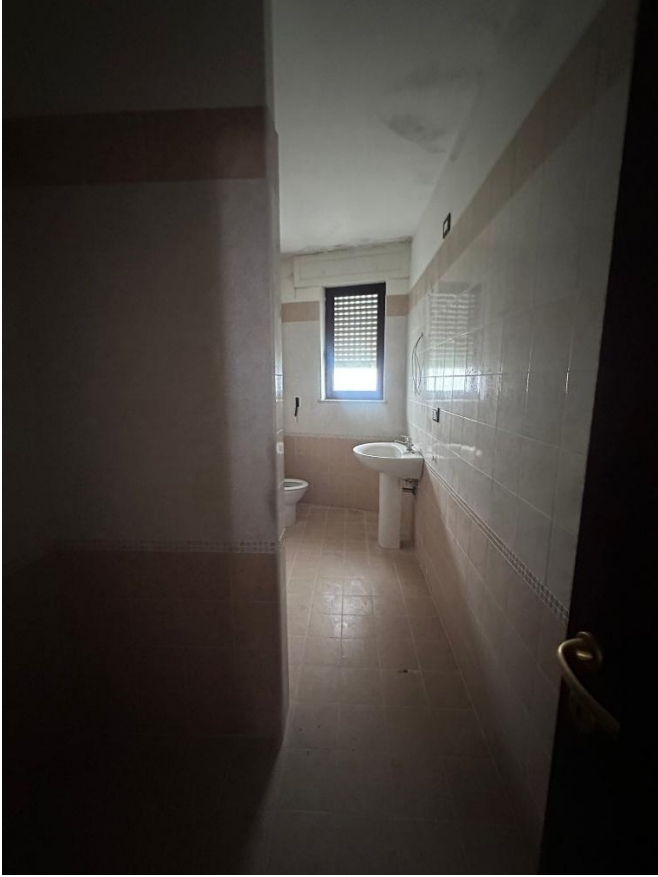
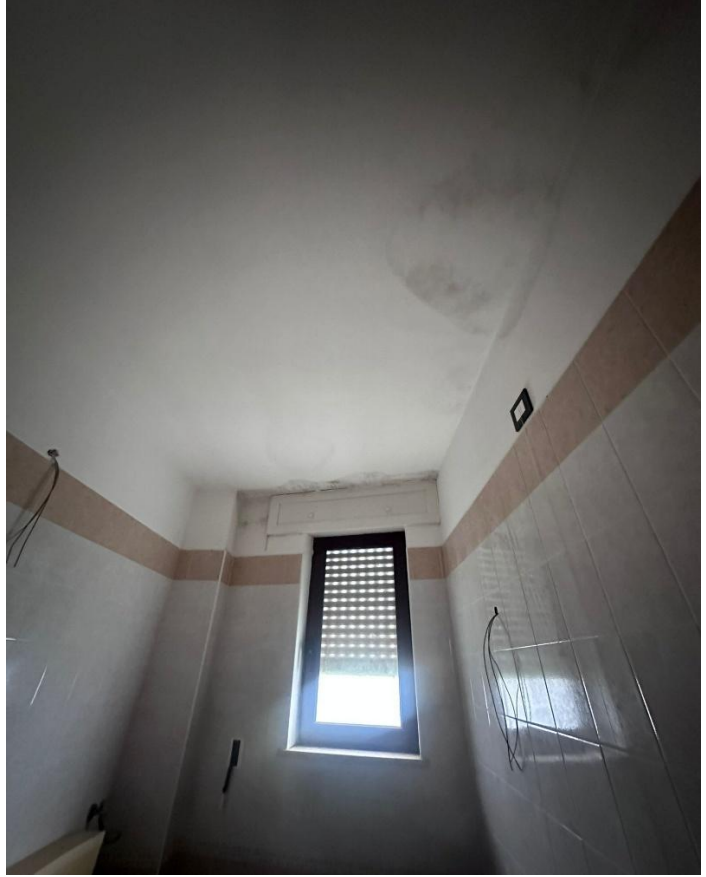
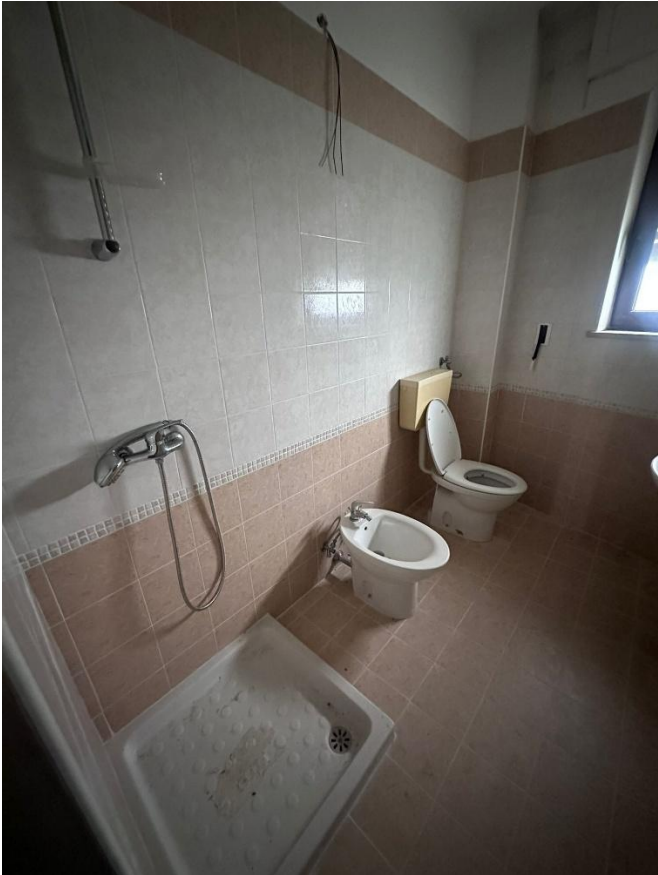
FOTO 15-16-17: Bagno piastrellato dotato di doccia e sanitari

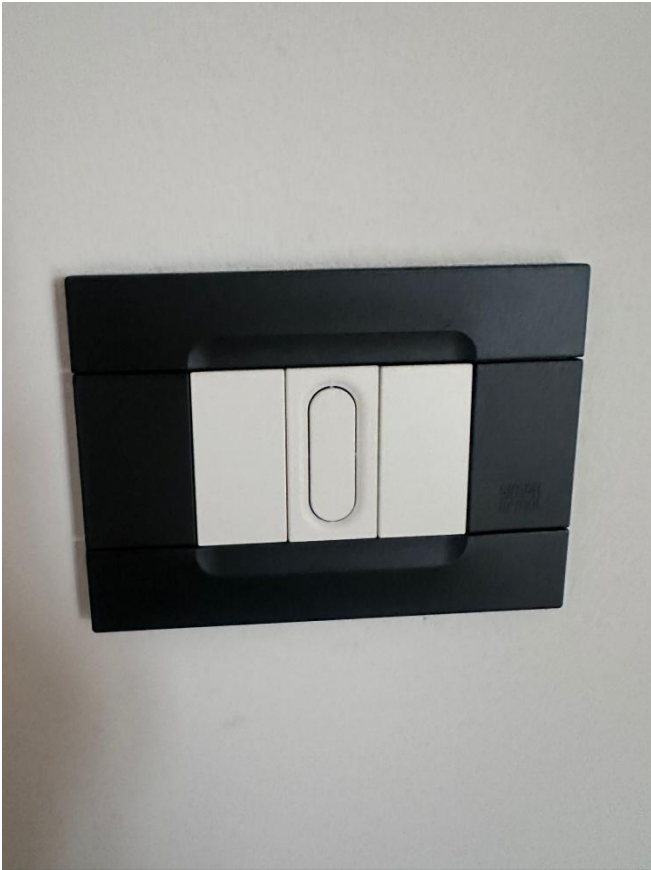
FOTO 18: Tipologia di interruttore della luce presente in tutti gli ambienti

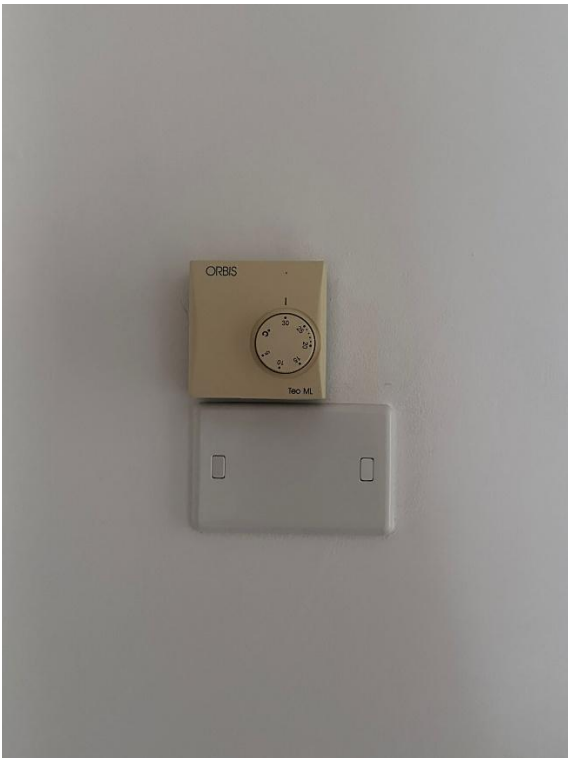
FOTO 19: Termostato.
