**ALL. 3 - DOCUMENTAZIONE FOTOGRAFICA DEGLI IMMOBILI**

**ESECUZIONE IMMOBILIARE N. 322 / 2025 REG. ES.**

*Immobili in:*                    **Comune di Barzana (BG), Via San Rocco n.10**

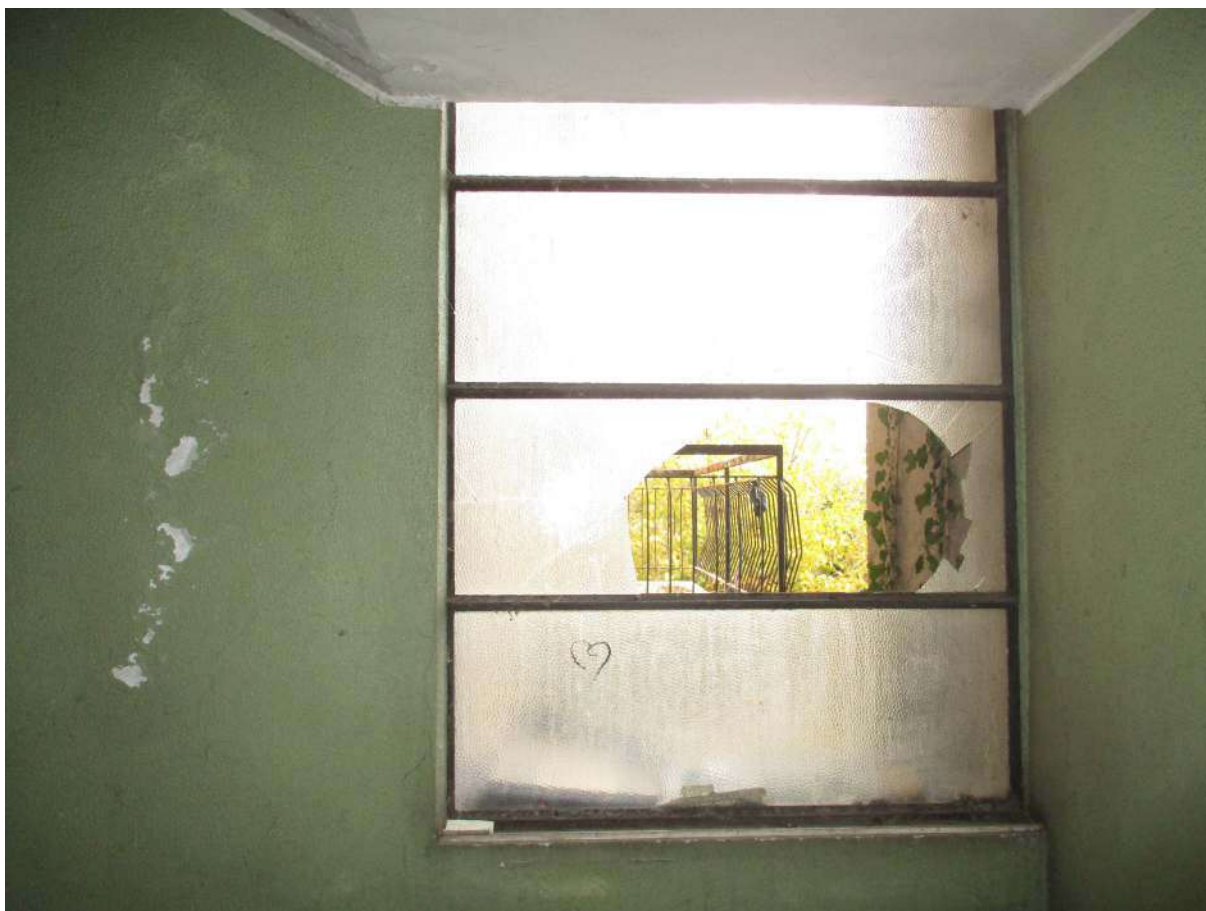
*Fig. 16 – Vista di un vetro rotto nel vano scala condominiale*

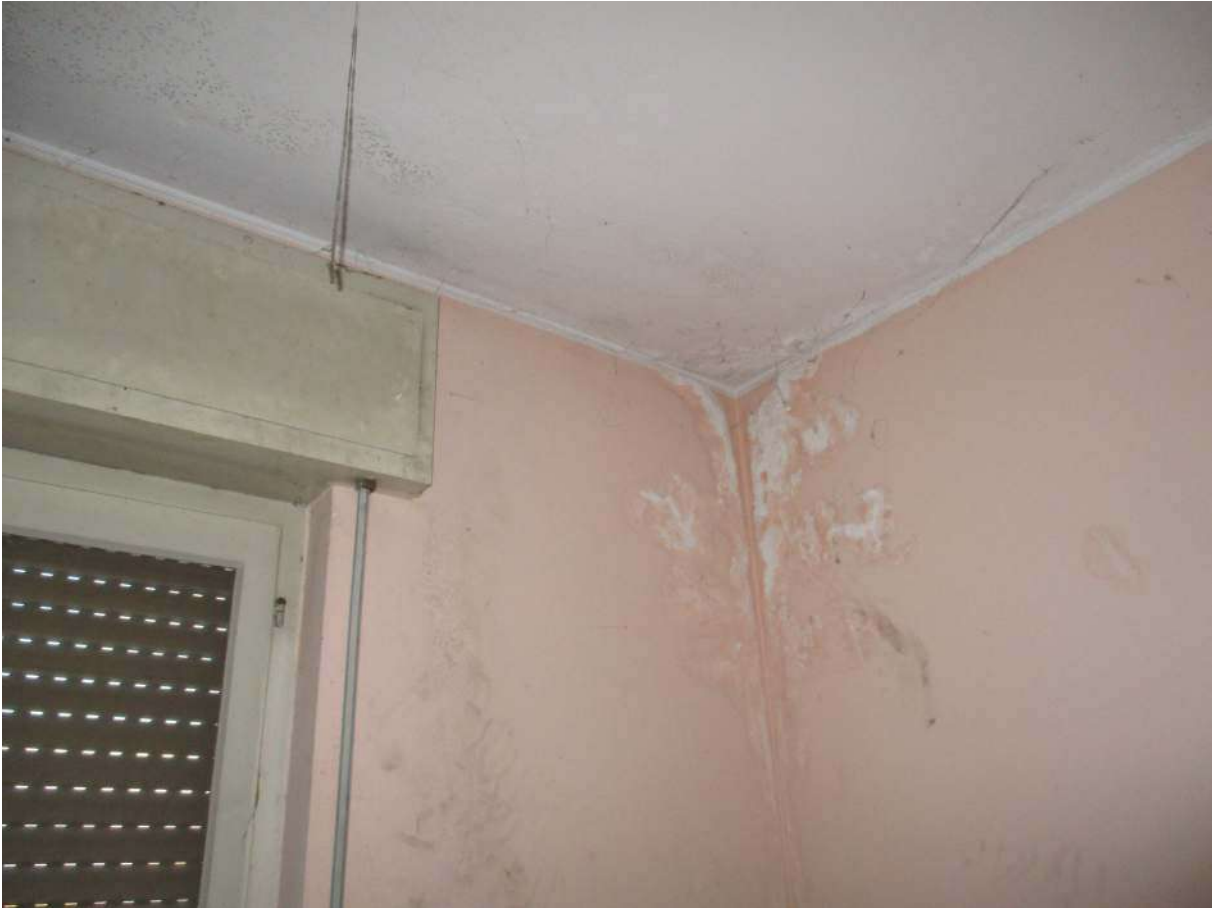
*Fig. 27 – Vista della tinteggiatura ammalorata sulle pareti/soffitto del soggiorno*

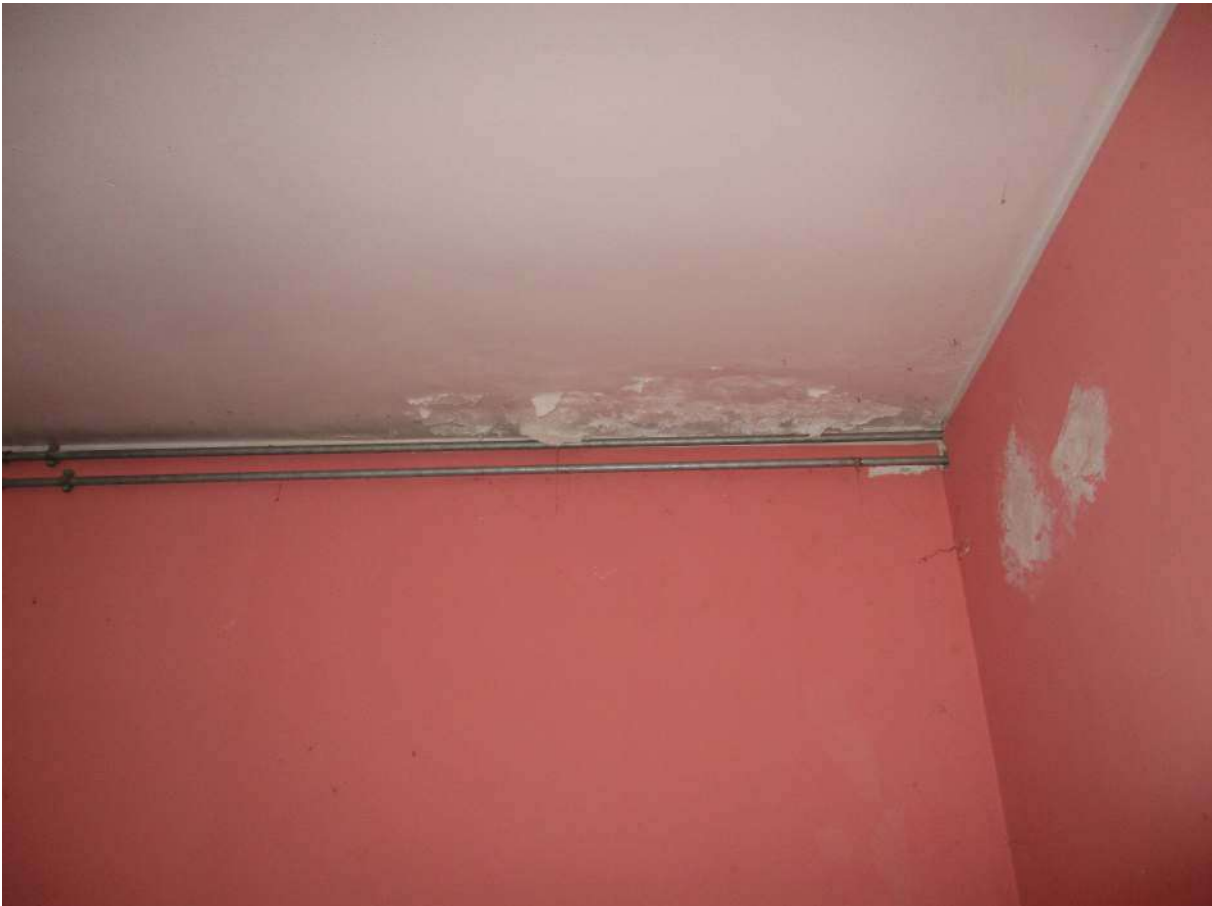
*Fig. 33 – Vista della tinteggiatura ammalorata sul soffitto/parete della camera*

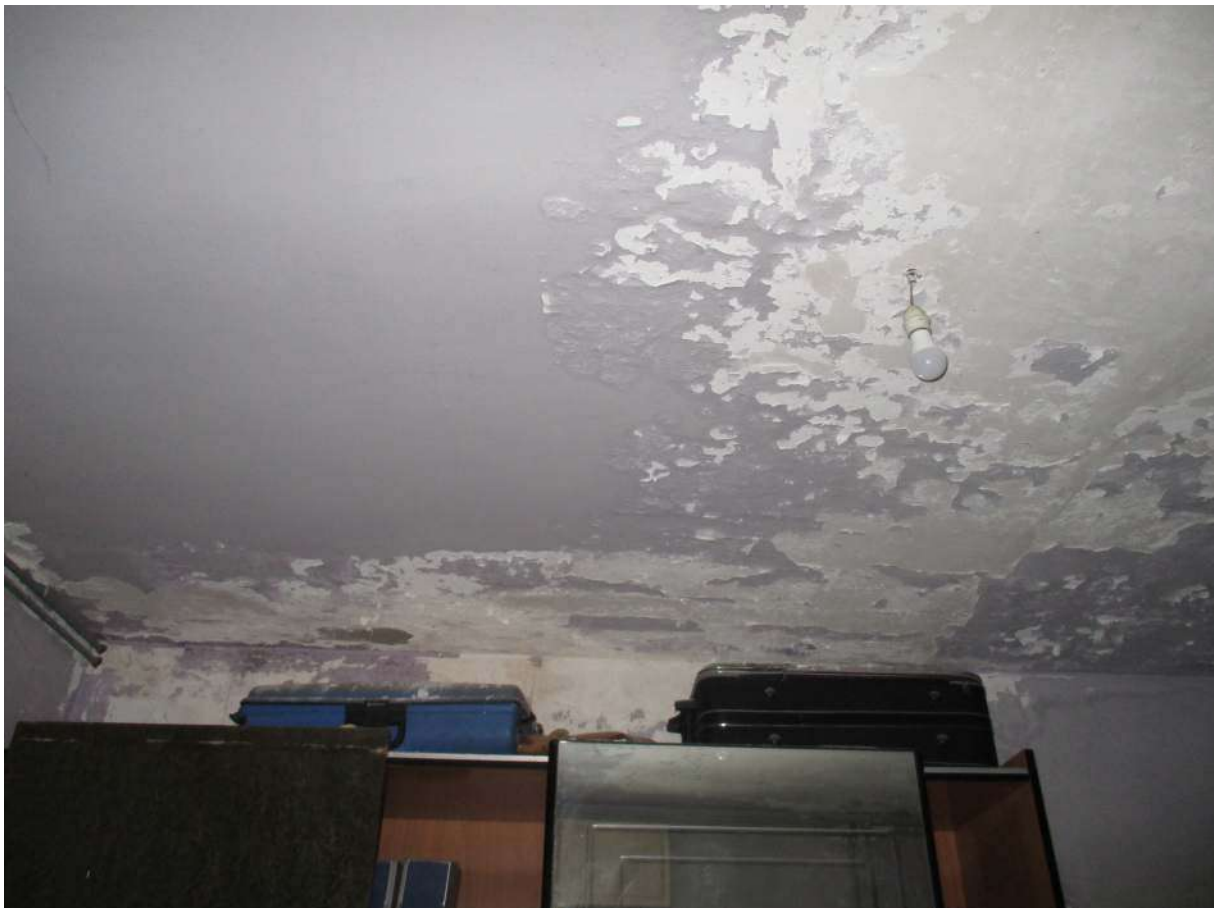
*Fig. 36 – Vista della tinteggiatura ammalorata sul soffitto/parete della seconda camera*

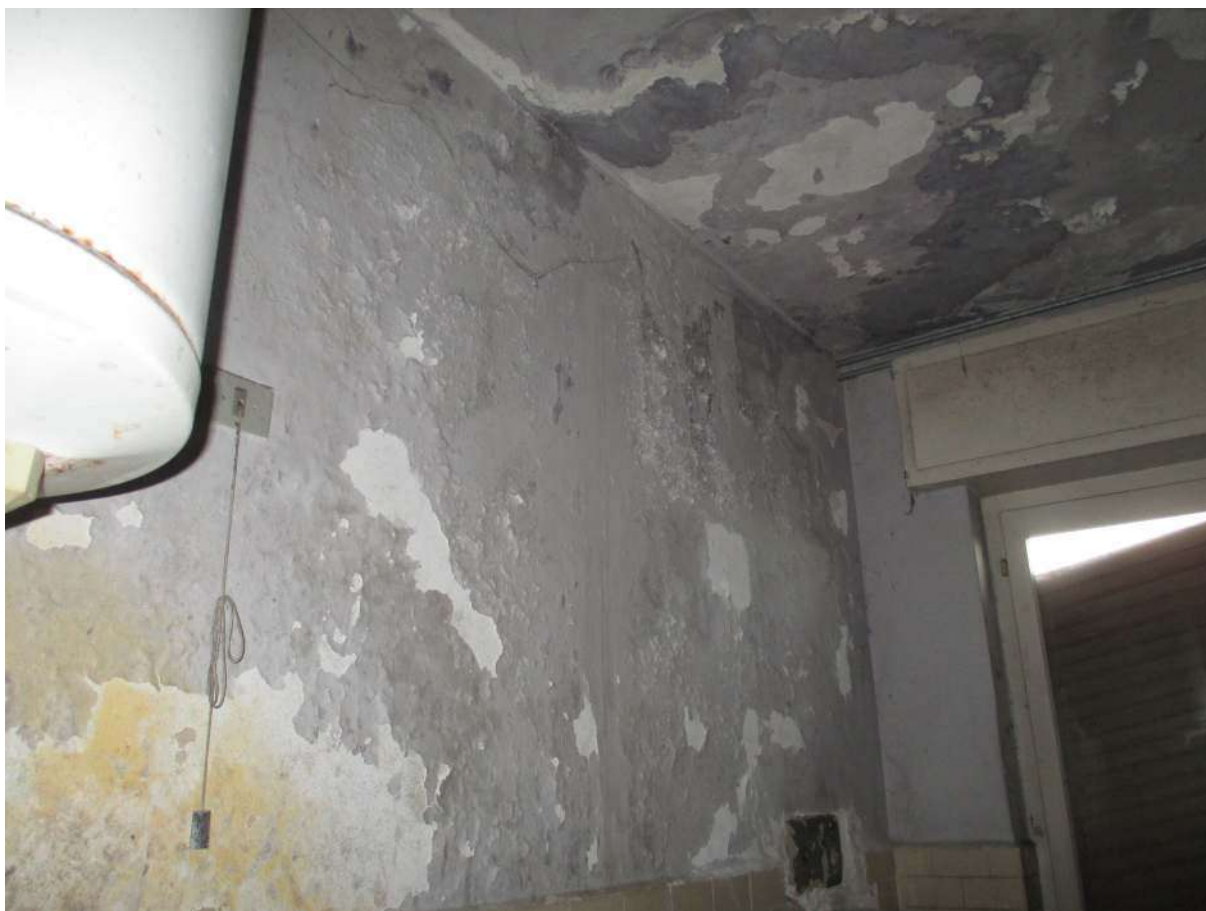
*Fig. 41 – Vista della tinteggiatura ammalorata sul soffitto/pareti del bagno*
