Tribunale di Alessandria
PROCEDURA DI ESECUZIONE IMMOBILIARE

N° Gen. Rep. **244/2025**

RAPPORTO DI VALUTAZIONE
Lotto 001

Bene: via Giordano Bruno * - Tortona (AL) - 15057

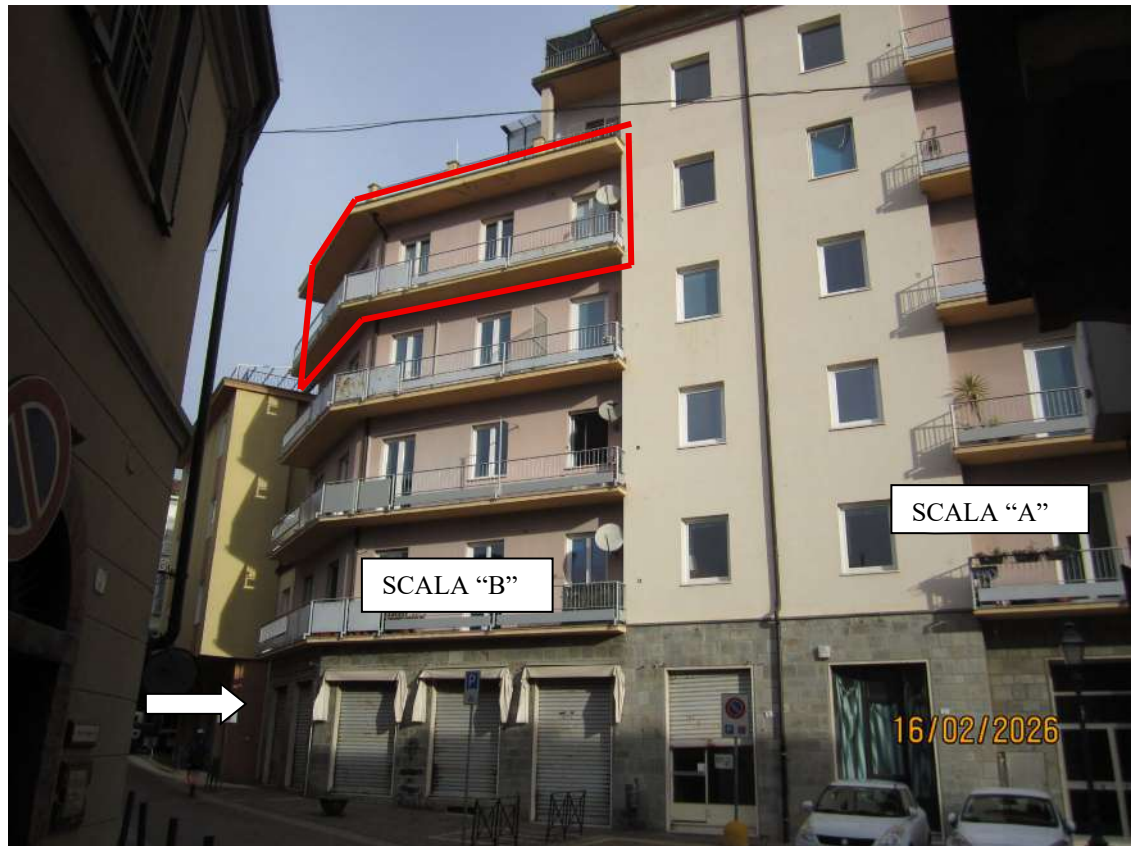
FOTO 1

Il Condominio "San Simone" con i suoi due vani scala: la scala principale "A" su piazza San Simone n. * e la scala "B" con accesso da via Giordano Bruno (indicato con la freccia) al civico *.

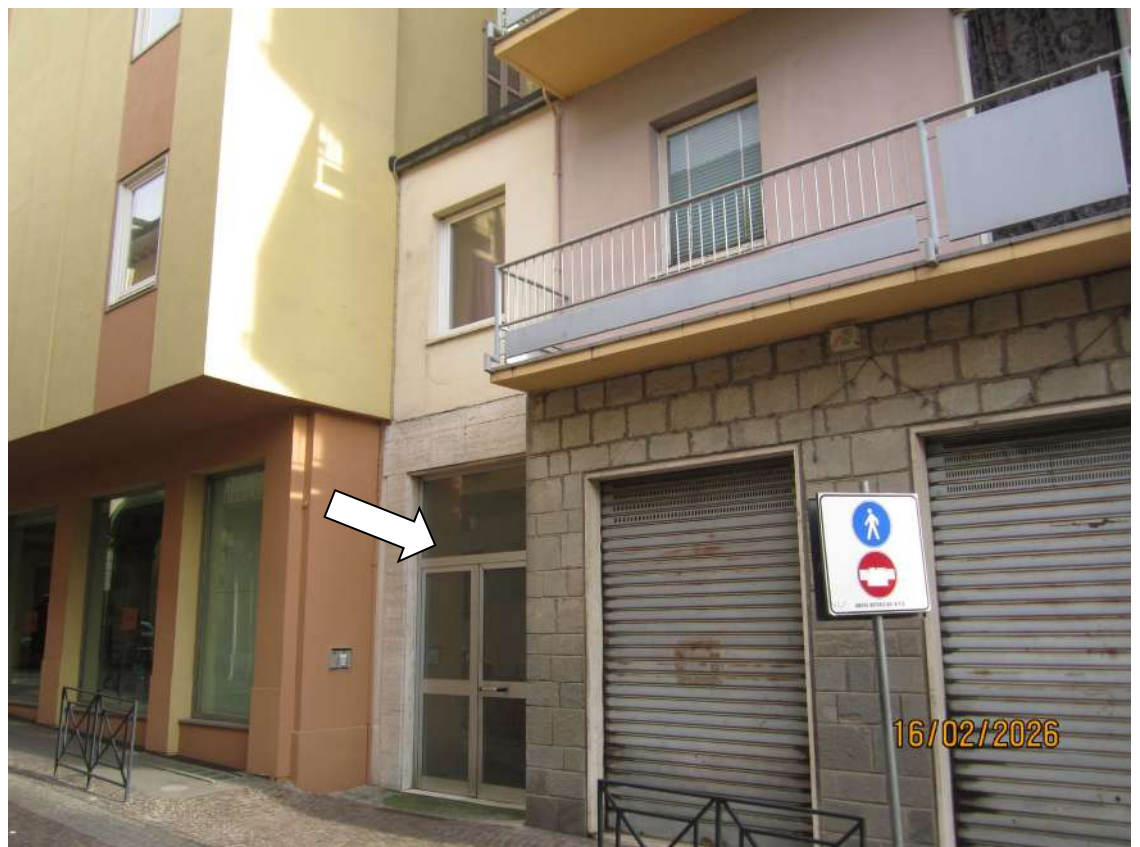
FOTO 2

Il portoncino di ingresso da via Giordano Bruno n. * e' in comunione col condominio contiguo.

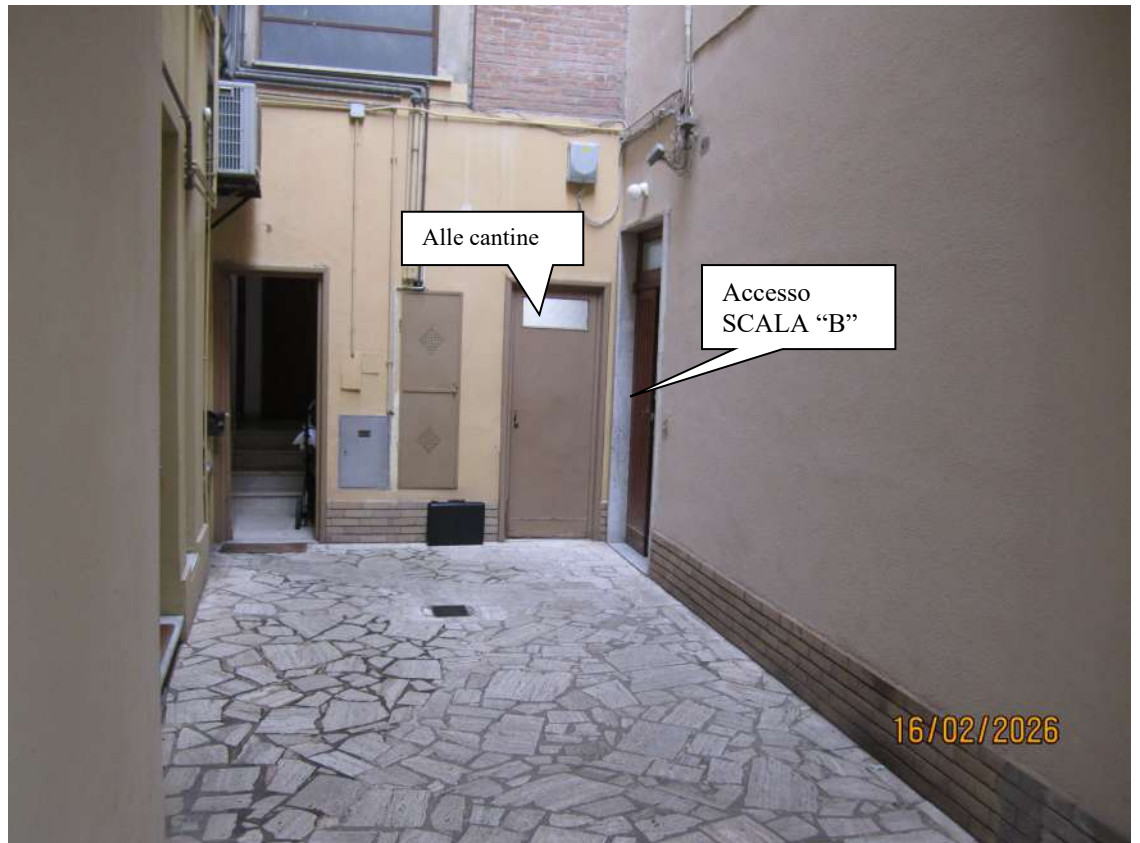
FOTO 3

Il cortiletto di ingresso in comunione col condominio contiguo confinante.

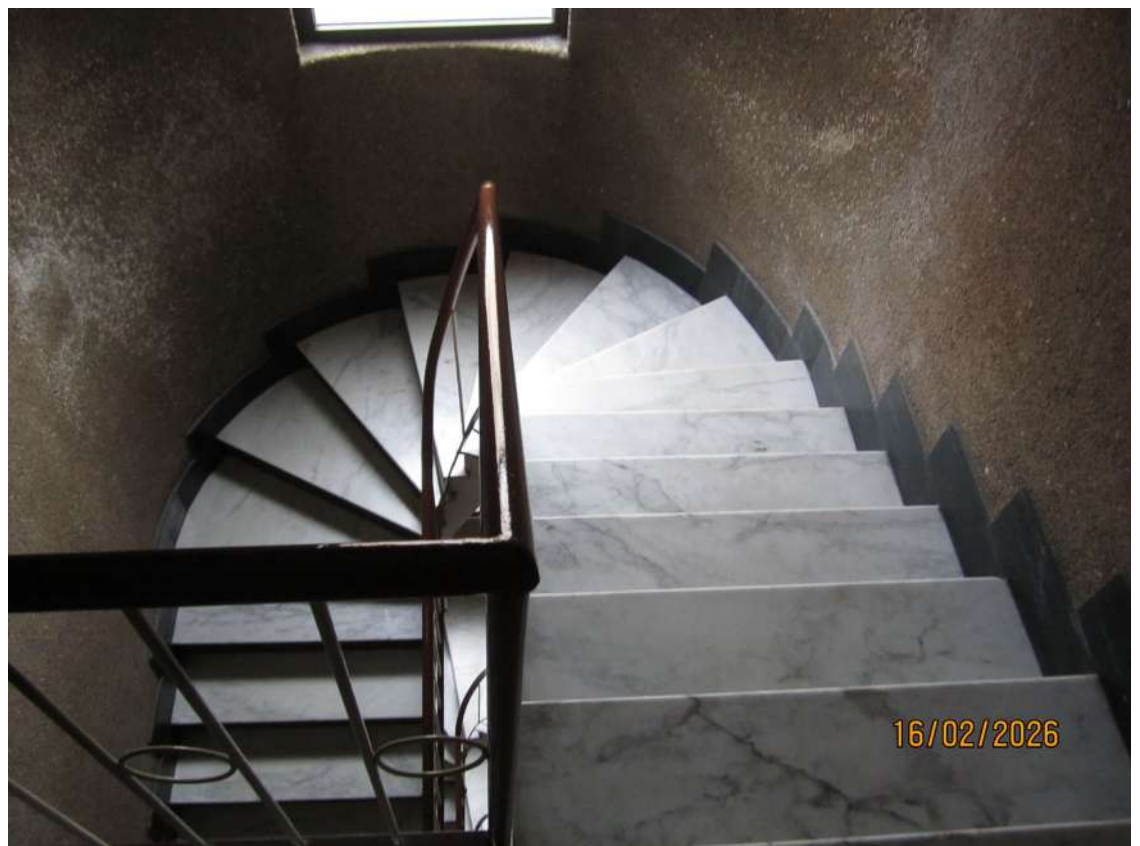
FOTO 4

Dettaglio della scala "B" a forma semicircolare che collega i cinque livelli dell'edificio. Scala condominiale piuttosto elegante e ben tenuta.

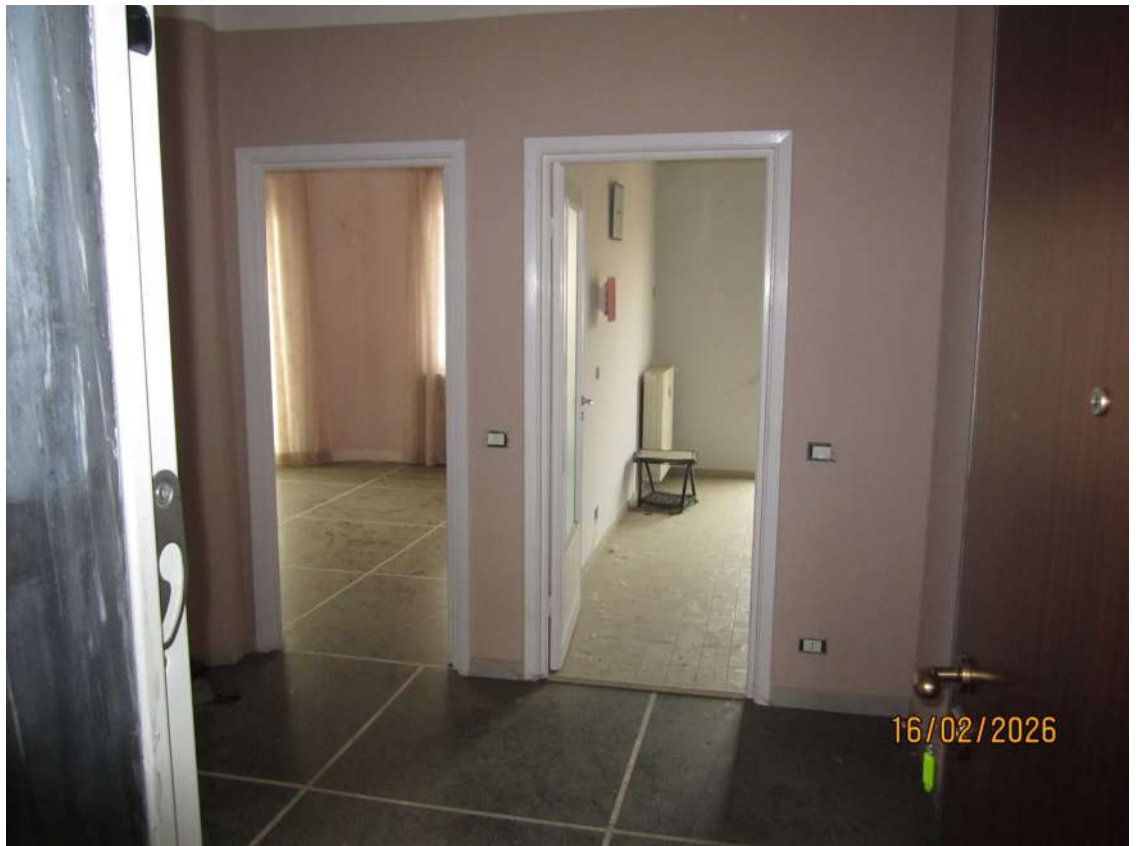
FOTO 5

Vista della zona ingresso dell'alloggio appena varcata la soglia del portoncino al quarto piano.

Le due porte in primo piano danno accesso alla cucina (a dx) e al soggiorno.

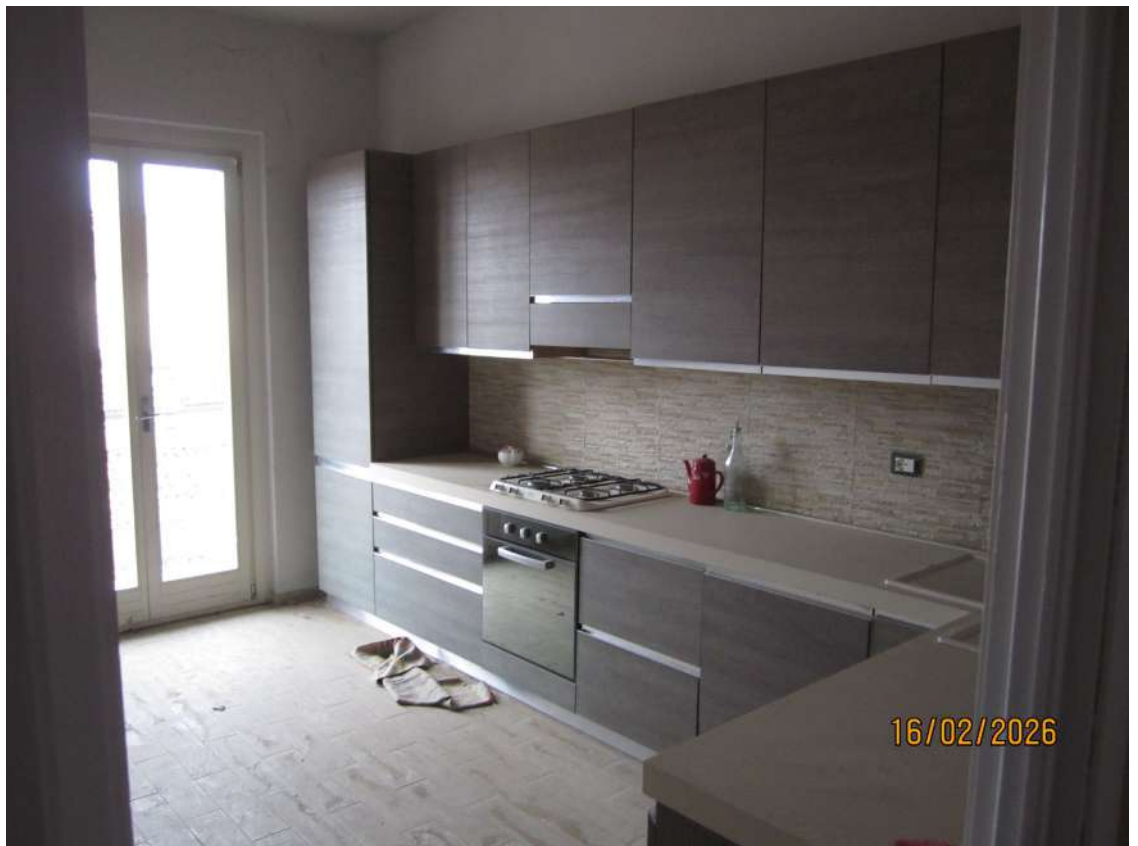
FOTO 6

Scorcio dello spazioso ambiente cucina. Sul fondo la porta finestra di accesso al balcone.

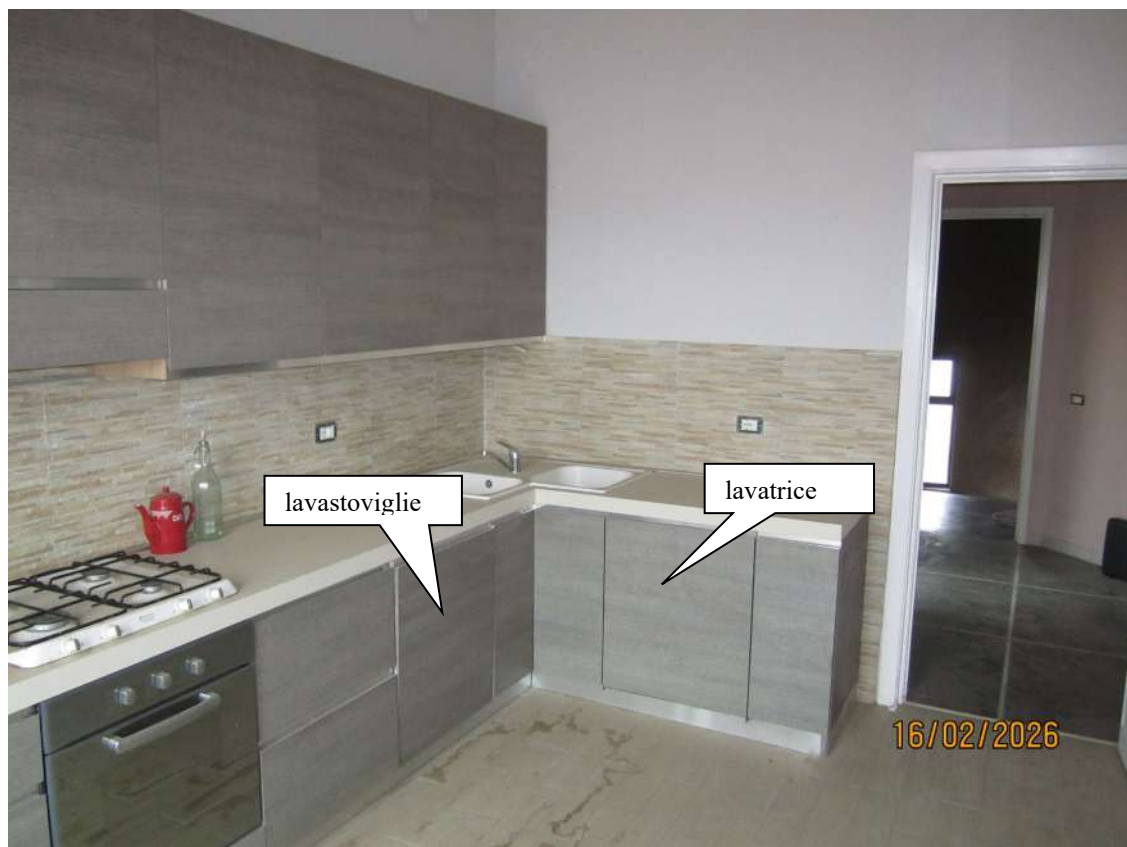
FOTO 7

Gli arredi della cucina incorporano, oltre a tutte attrezzature specifiche, anche la lavatrice, data la mancanza di spazio nell'attiguo bagno.

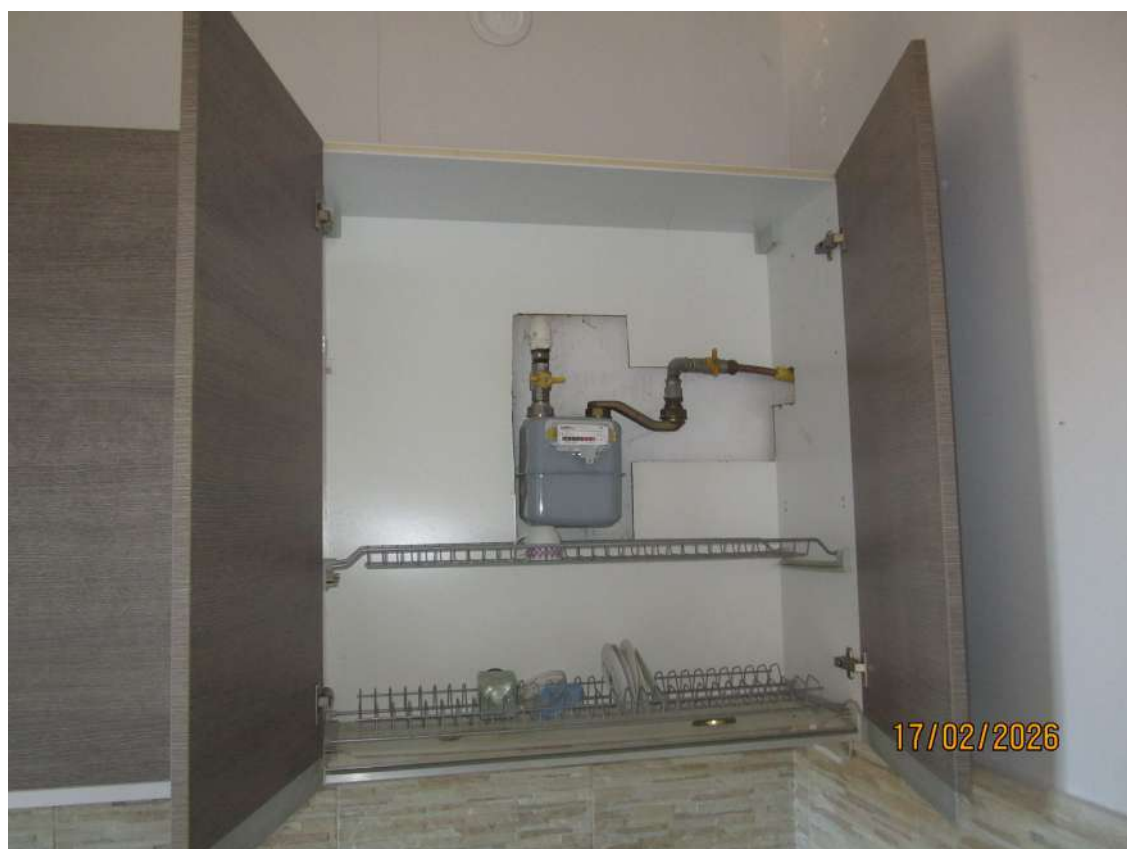
FOTO 8

Nel pensile scolapiatti della cucina trova posto il contatore del gas.

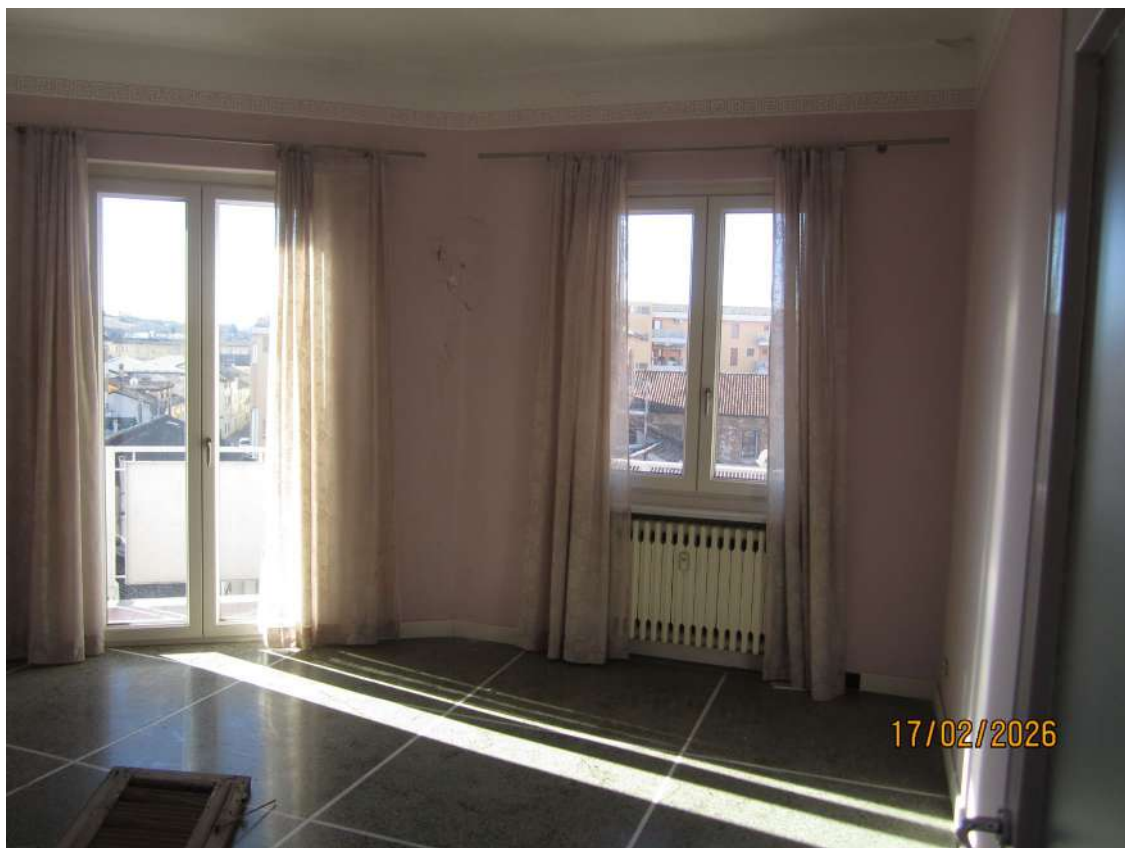
FOTO 9

L'ambiente soggiorno, a pianta irregolare, spazioso e ottimamente esposto. Una porta finestra da' accesso al balcone che fiancheggia tutta la parte Sud dell'alloggio.

Tutti i serramenti esterni sono in legno, anta ribalta, vetrocamera, in buone condizioni.

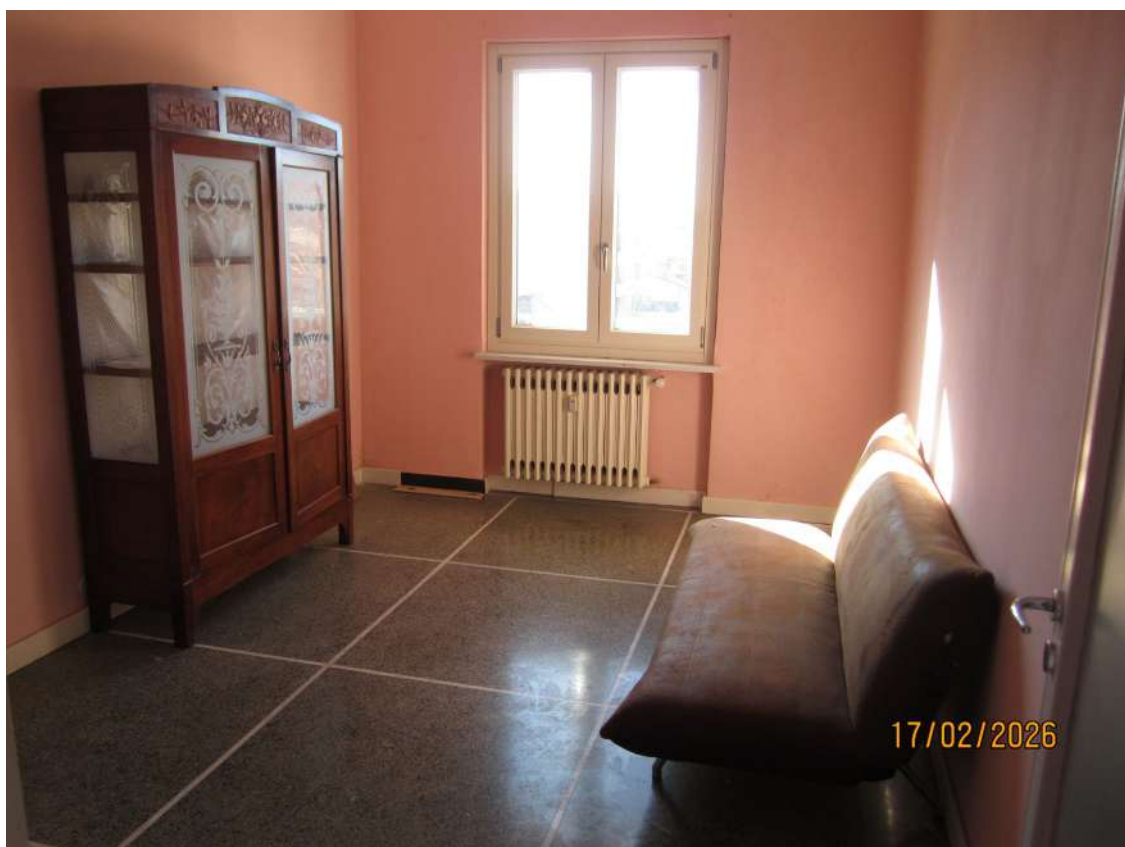
FOTO 10

Scorcio del salotto/pluriuso adiacente al soggiorno, unico ambiente non comunicante col balcone in maniera diretta.

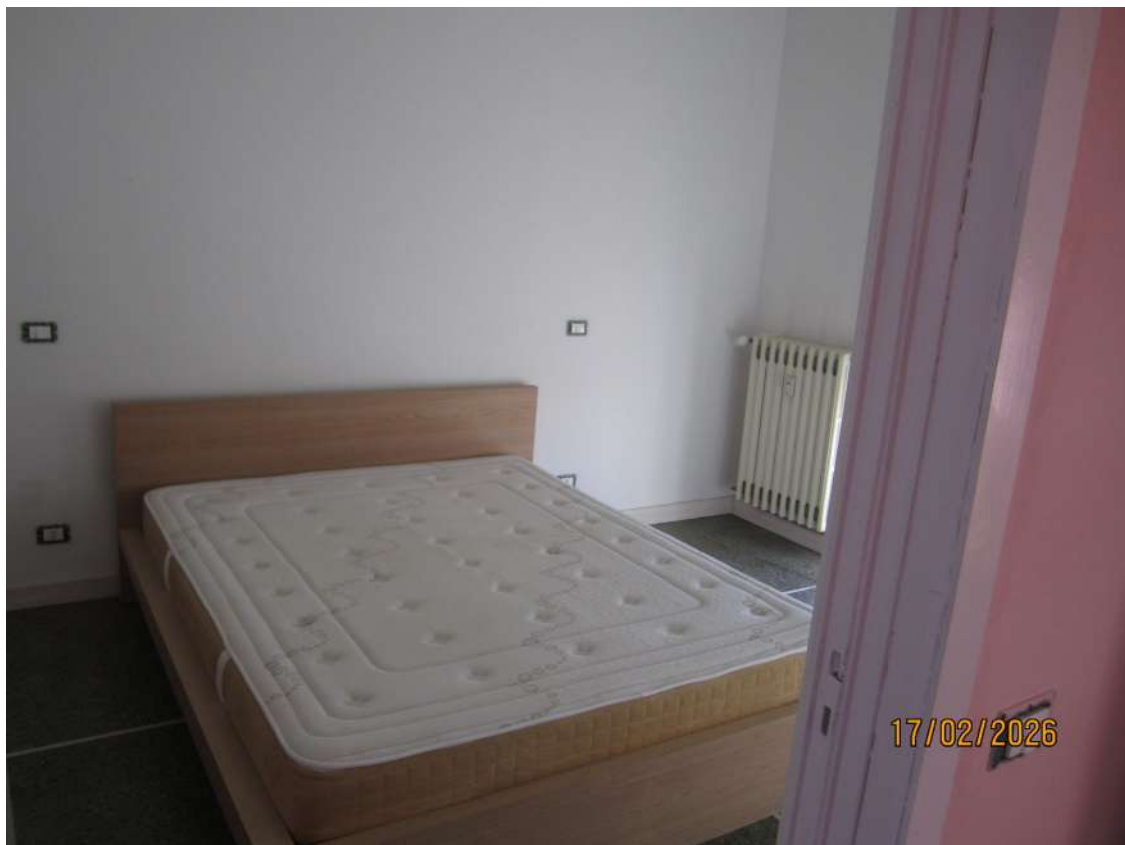
FOTO 11
La camera da letto comunicante con l'ambiente pluriuso della foto precedente.

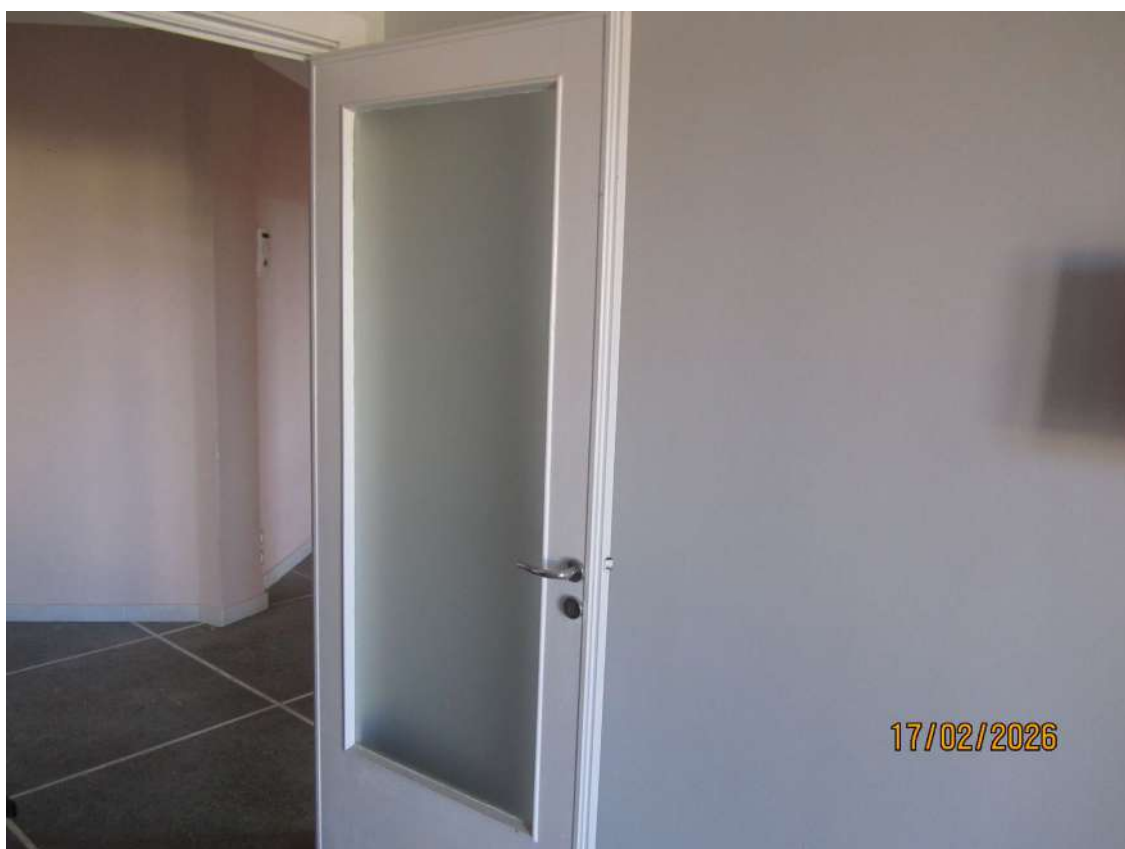
FOTO 12
Un dettaglio delle porte interne: originali anni '50 restaurate piuttosto bene e in ottime condizioni.

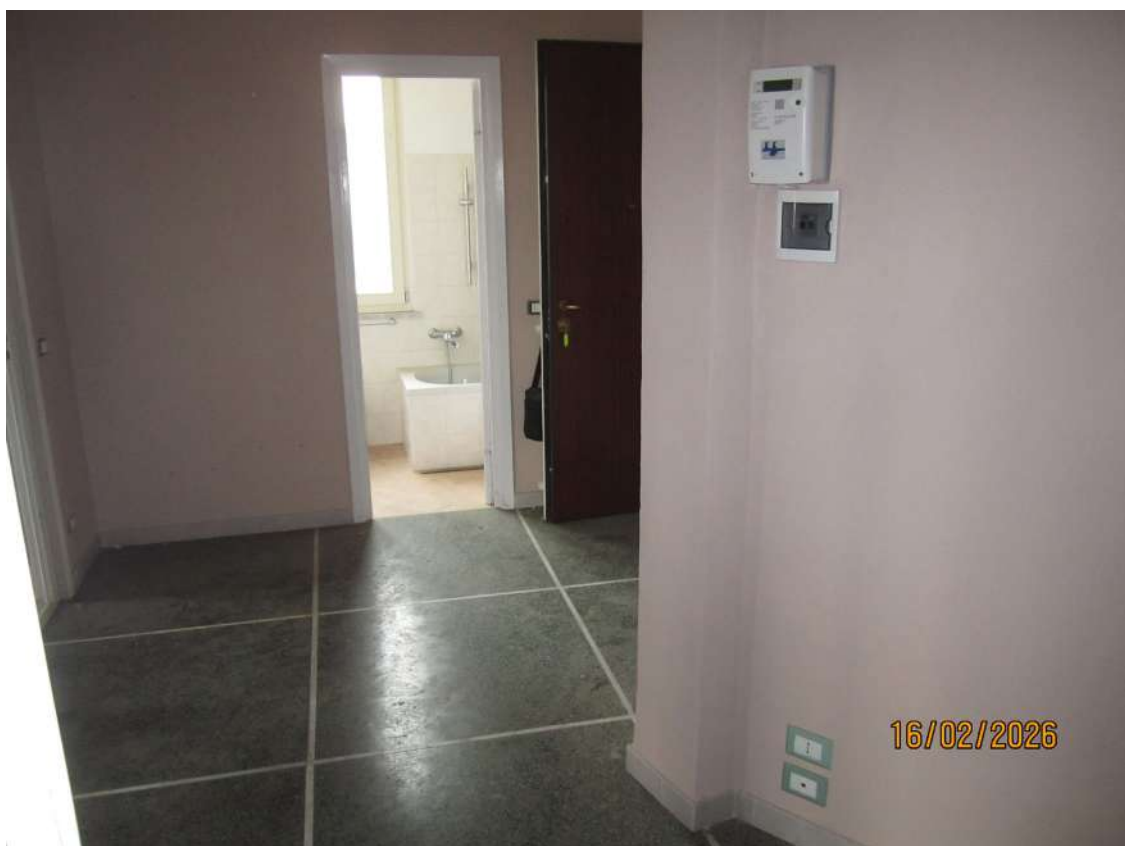
FOTO 13
Scorcio del disimpegno di ingresso, molto ampio. Visibile il contatore Enel e il dispositivo salvavita.
Visibile anche il portoncino di ingresso, blindato, di buona qualità'.

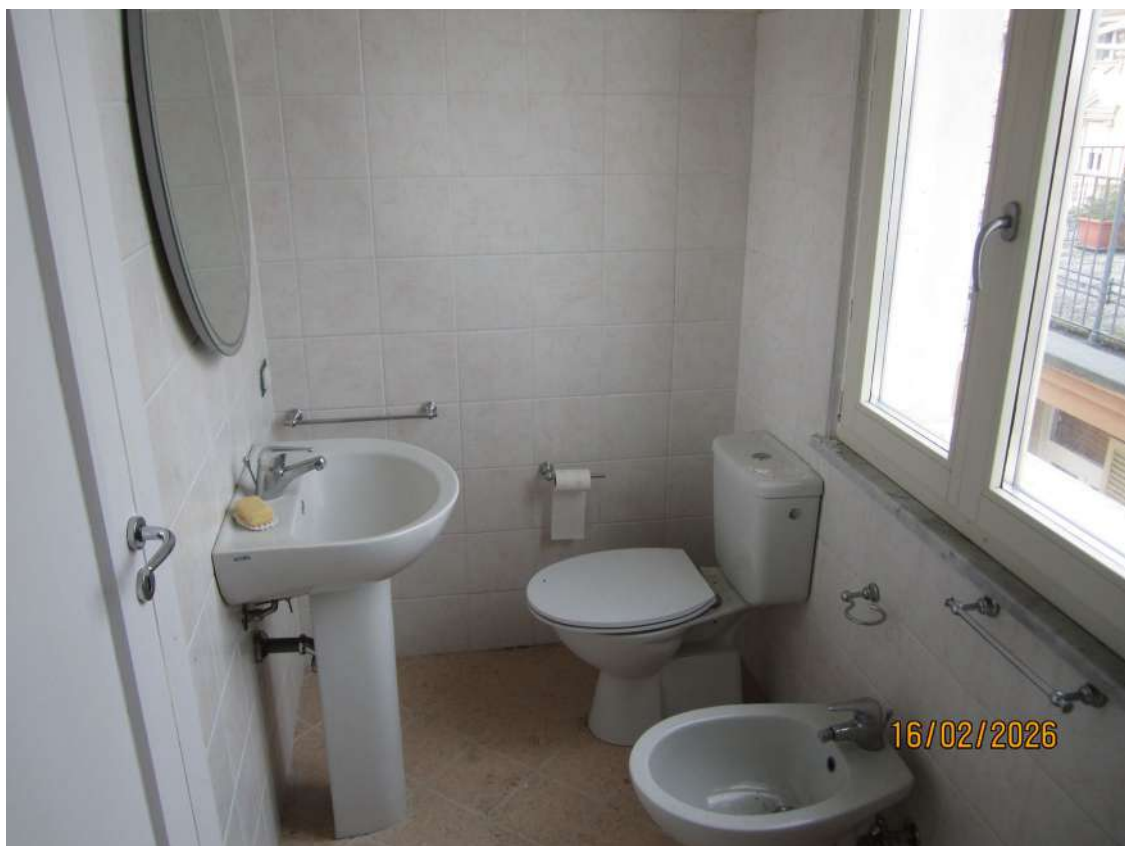
FOTO 14
Il bagno molto ridotto come dimensioni, ancorche' ottimamente illuminato.

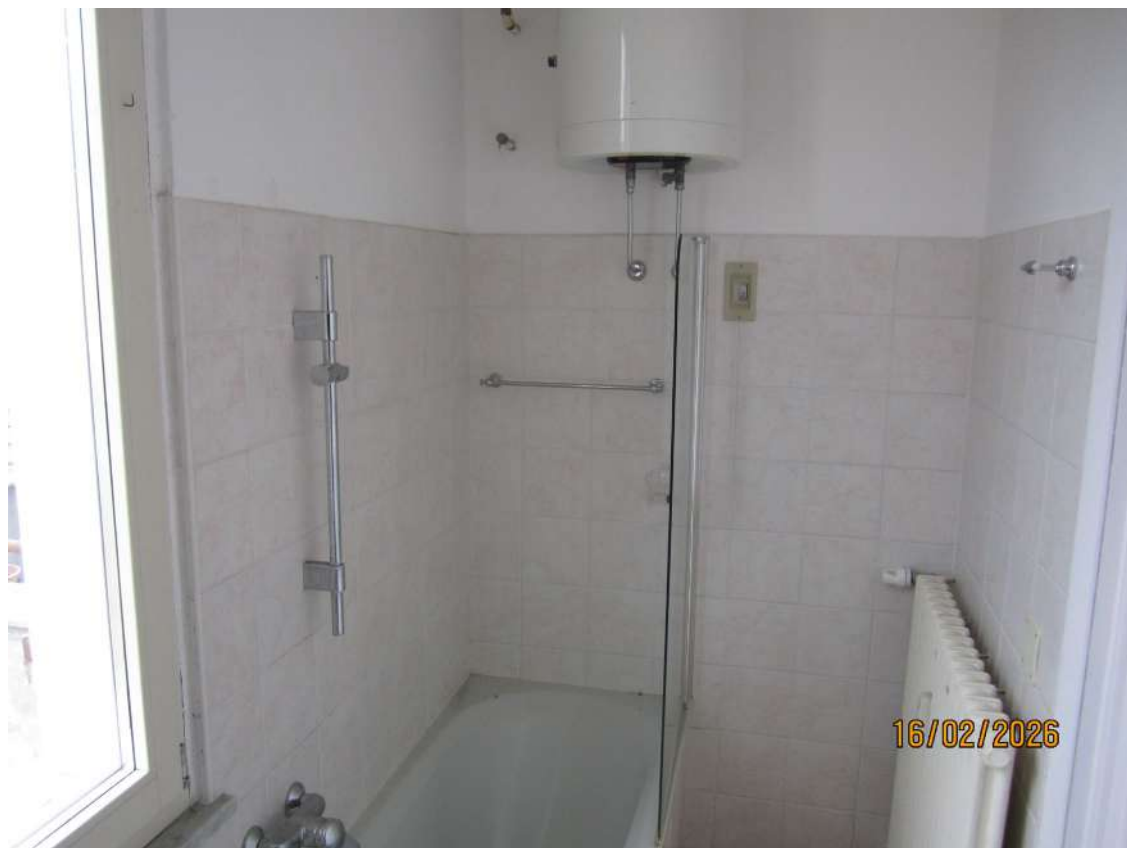
FOTO 15
Altro scorcio del bagno, lato vasca. Visibile il boiler elettrico per la produzione dell'acqua calda sanitaria

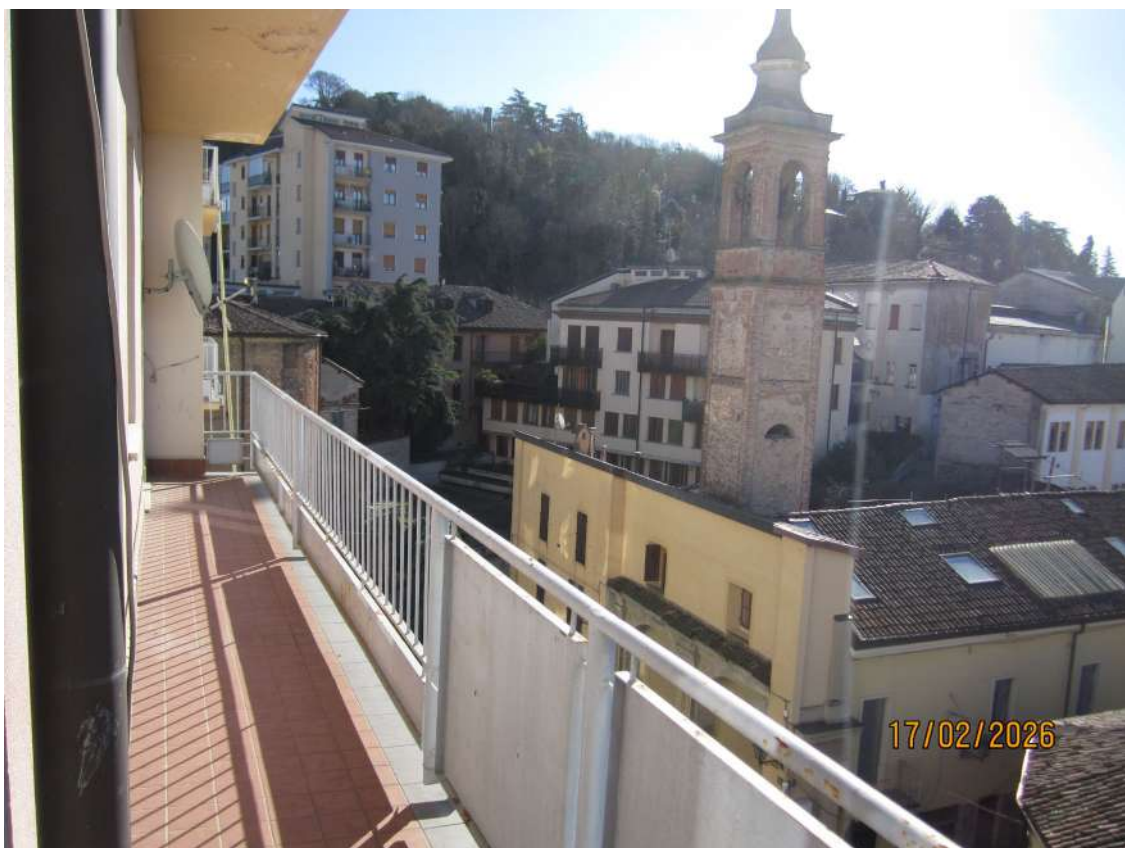
FOTO 16
Dal balcone la vista sulla città e' sicuramente apprezzabile. Nello specifico, vista verso Est.

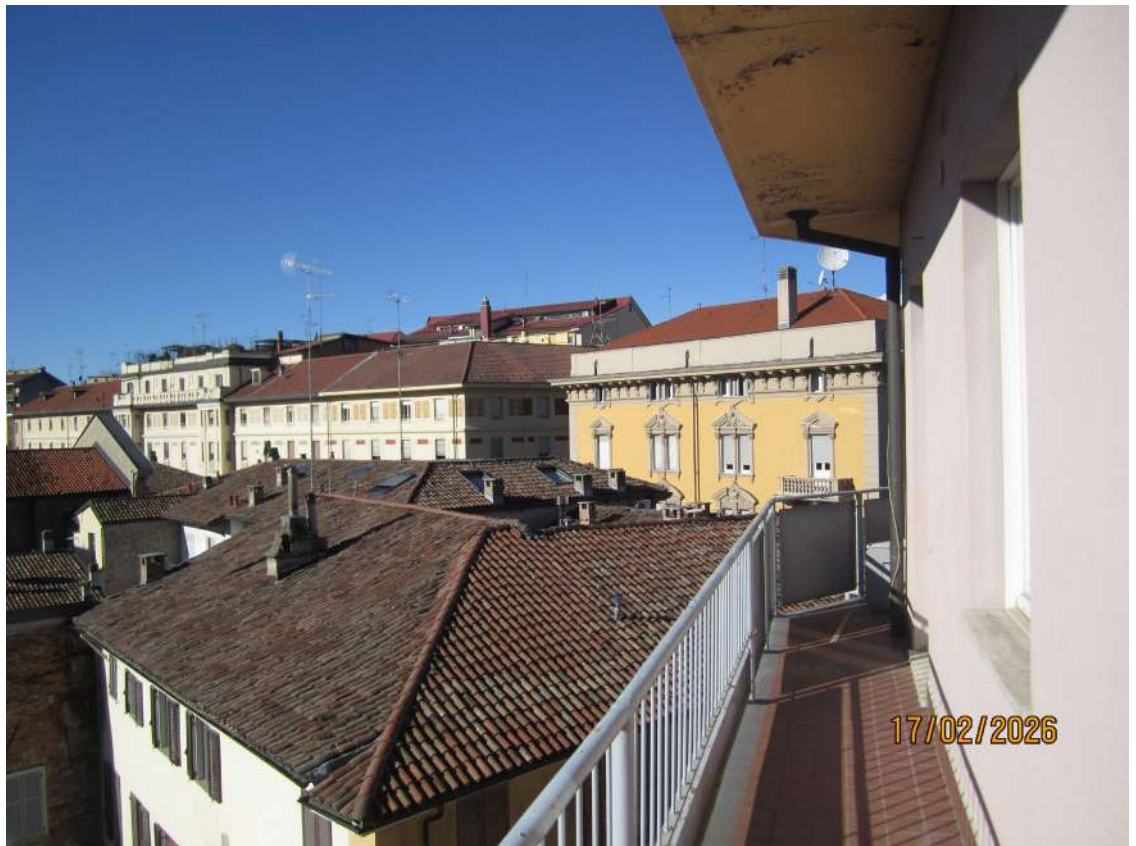
FOTO 17

In direzione Ovest, visibili dal balcone i palazzi sopra i portici di via Emilia.

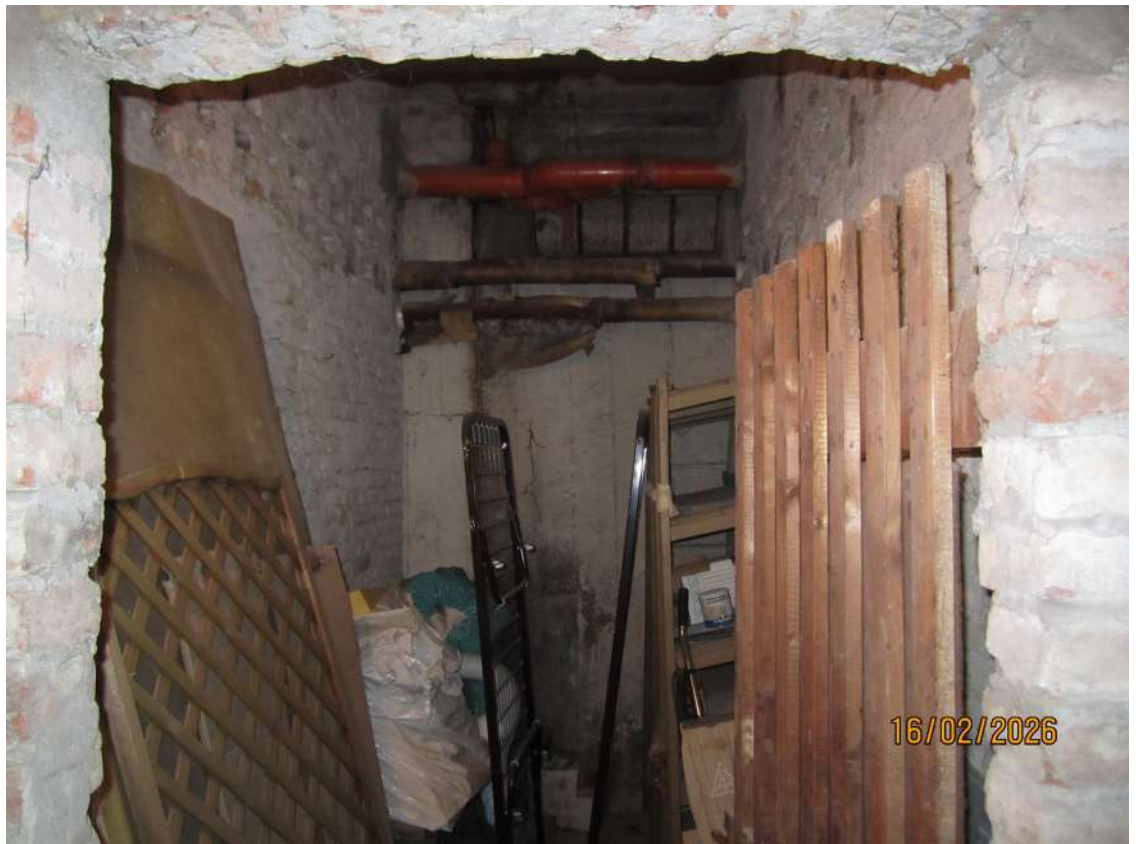
FOTO 18

Scorcio della cantina, classico spazio di servizio di limitate dimensioni occupato da ingombri vari.

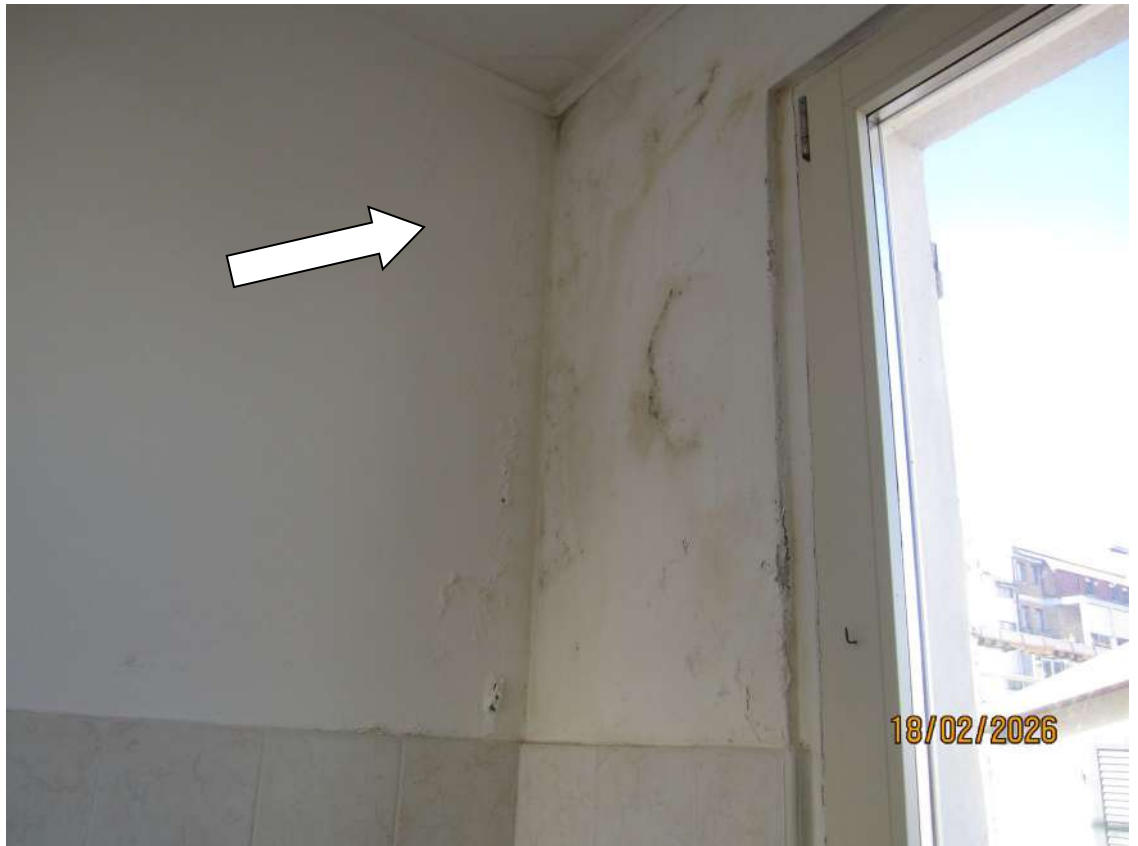
FOTO 19

Pareti e soffitti finiti a civile in buone condizioni, a parte un angolo del bagno dove i residui di una pregressa infiltrazione di acqua piovana dal terrazzo soprastante, ormai risolta, ha lasciato tracce sull'intonaco facilmente riparabili. La documentazione fotografica allegata (precisamente foto n. 19) viene documentato lo stato delle cose.

Nell'angolo del bagno, lato cucina, risultano visibili sulla muratura i segni di una pregressa infiltrazione di acqua dal terrazzo soprastante, evidentemente risolta con successo dato che l'intonaco si presenta completamente asciutto in sede di sopralluogo (effettuato in un periodo invernale particolarmente piovoso e umido).

Trattasi dell'unico punto dell'alloggio con tale criticita', peraltro risolvibile nella fattispecie con un limitato intervento di ripristino di circa un metro quadrato di intonaco.
